Maison Forte des Rubins : ÉLÉVATIONS INTÉRIEURES. (Sallanches, Haute-Savoie)

Étude de bâti, Sauvetage, Inventaire

Région : Auvergne - Rhône-Alpes
Département : Haute-Savoie
Commune : Sallanches
Code INSEE commune : 74256
Opération archéologique n° : 2213488
Arrêté d'autorisation n° : 2019/784
Type d'opération : Étude de bâti / Sauvetage du 20 au 26 juin 2019
Responsable d'opération : Loïc Benoit
Décembre 2020

RAPPORT FINAL D'OPÉRATION

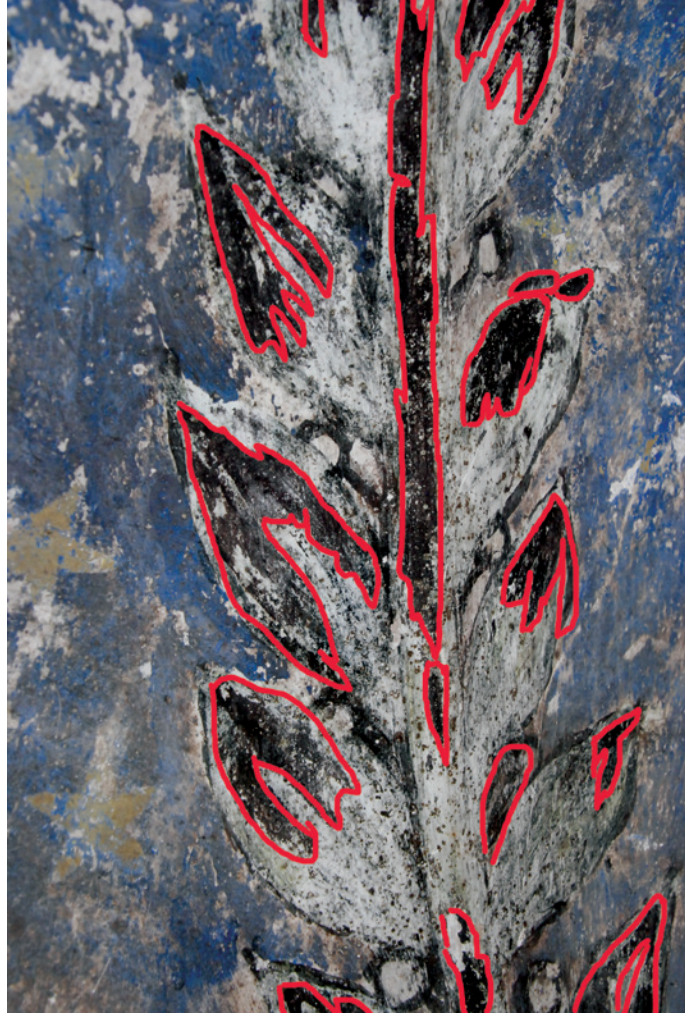
En voûte, l'ensemble des rehauts sur la frise florale ornementale présente des altérations chromatiques.

L'oxydation du blanc de plomb, selon la composition chimique du pigment utilisé et la forme sous laquelle il se sera dégradé, peut être traitée avec une conversion chimique (test à effectuer).

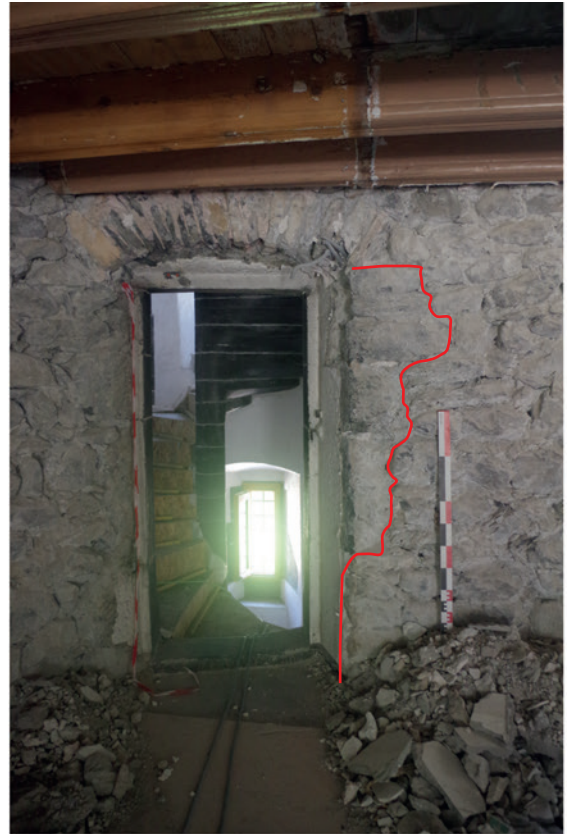
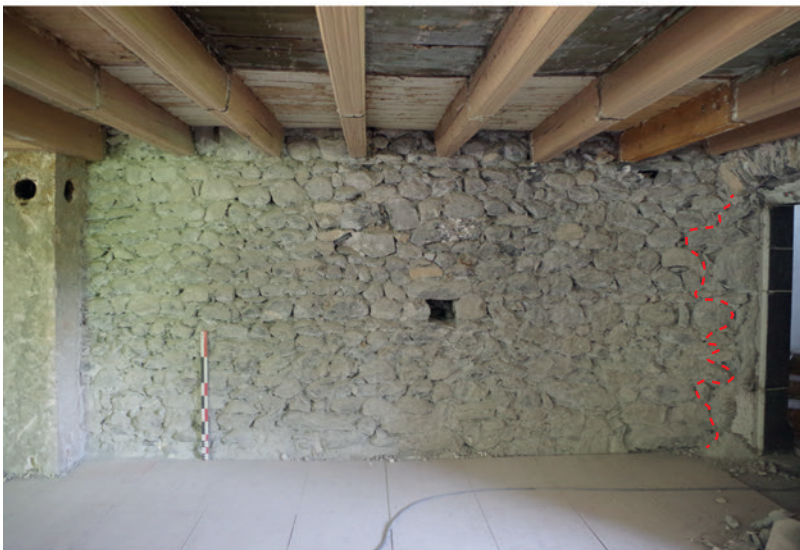
Rupture au niveau de la porte
POR 1093 dans M 1002.

Liaison entre M 1016 et POR 1093.
