## Maison Forte des Rubins: élévations intérieures.

# Maison Forte des Rubins : ÉLÉVATIONS INTÉRIEURES. (Sallanches, Haute-Savoie)

Étude de bâti, Sauvetage, Inventaire

Région : Auvergne - Rhône-Alpes  
Département : Haute-Savoie  
Commune : Sallanches  
Code INSEE commune : 74256  
Opération archéologique n° : 2213488  
Arrêté d'autorisation n° : 2019/784  
Type d'opération : Étude de bâti / Sauvetage du 20 au 26 juin 2019  
Responsable d'opération : Loïc Benoit  
Décembre 2020

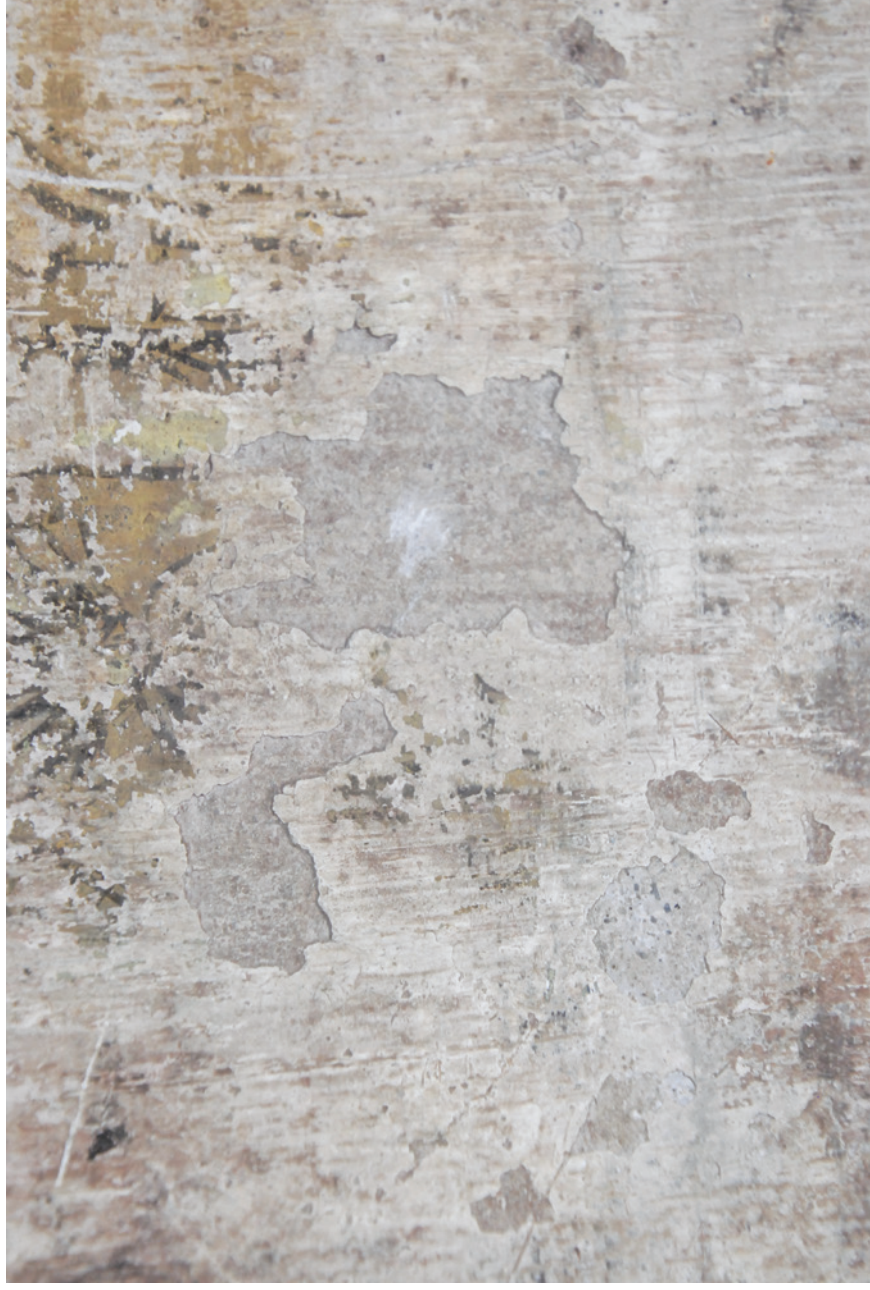
*Autres pertes matérielles du chaulage, partie centrale de l'élévation est*

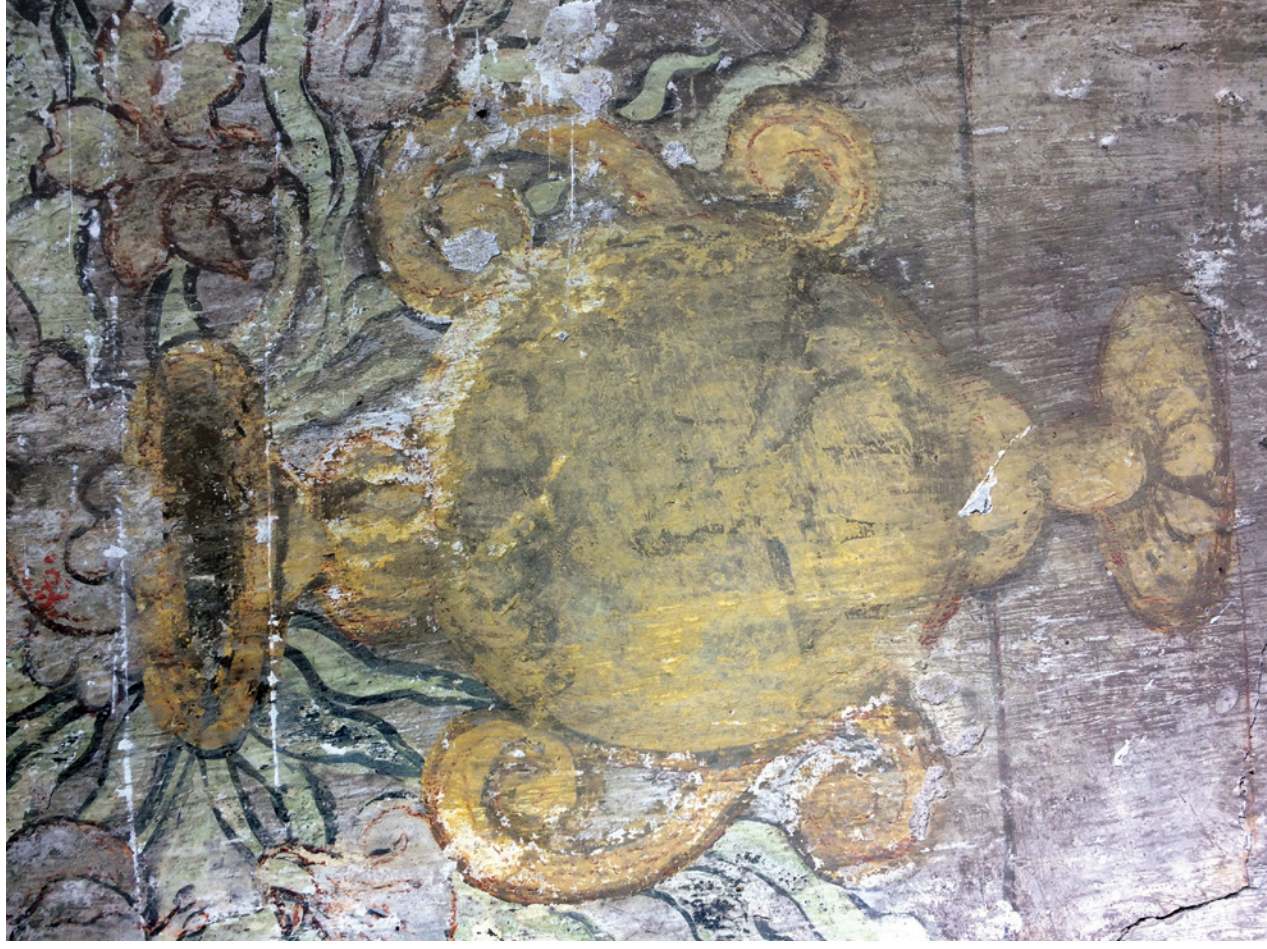
*Abrasions de surface très nombreuses en voûte sans doute dues à des frottements (enlèvement des toiles d'araignée).*

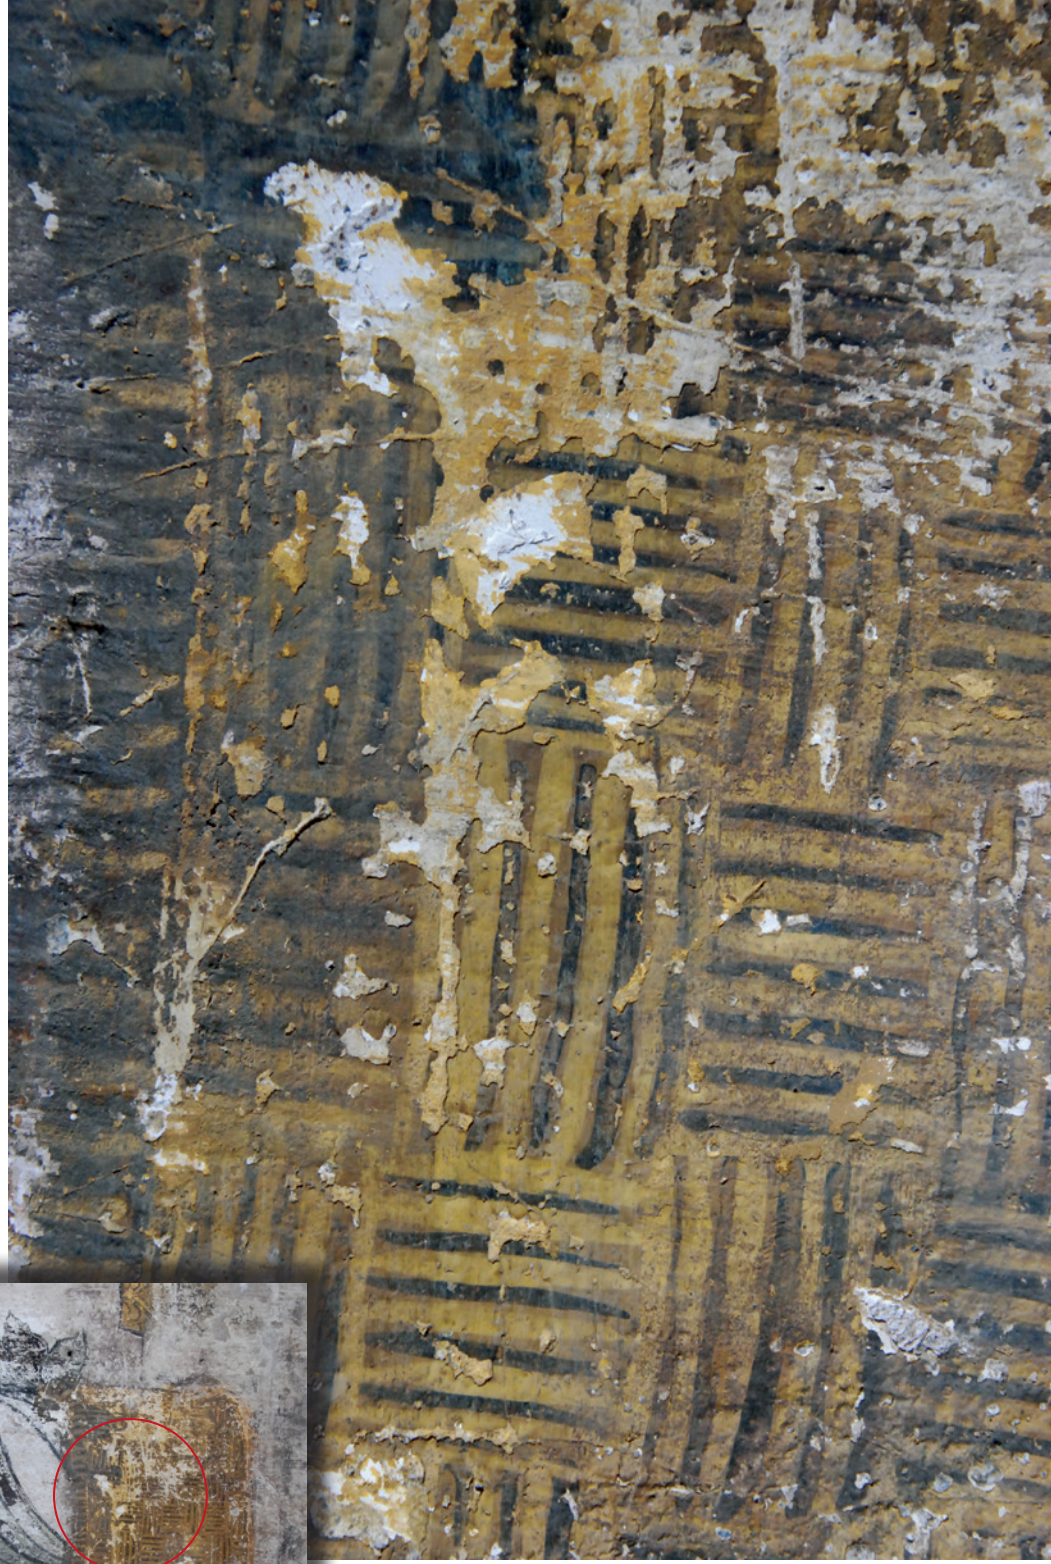
*Élévation est, corbeille à gauche  
Detail de la couche picturale  
en phase active de détachement*

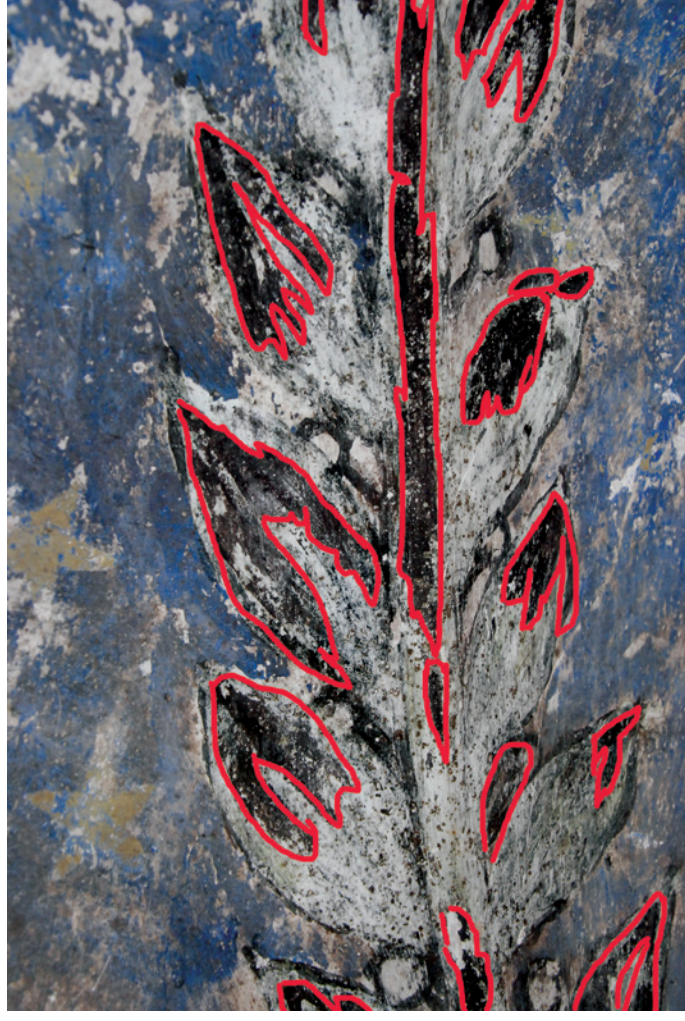
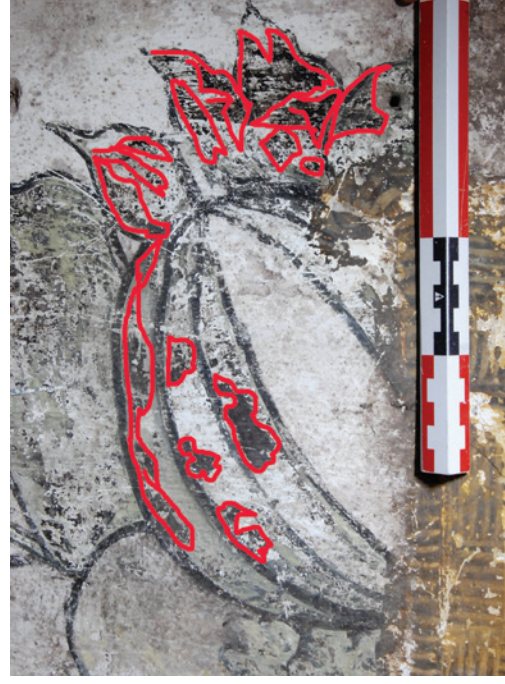
*En voûte, l'ensemble des rehauts sur la frise florale ornementale présente des altérations chromatiques.*

L'oxydation du blanc de plomb, selon la composition chimique du pigment utilisé et la forme sous laquelle il se sera dégradé, peut être traitée avec une conversion chimique (test à effectuer).

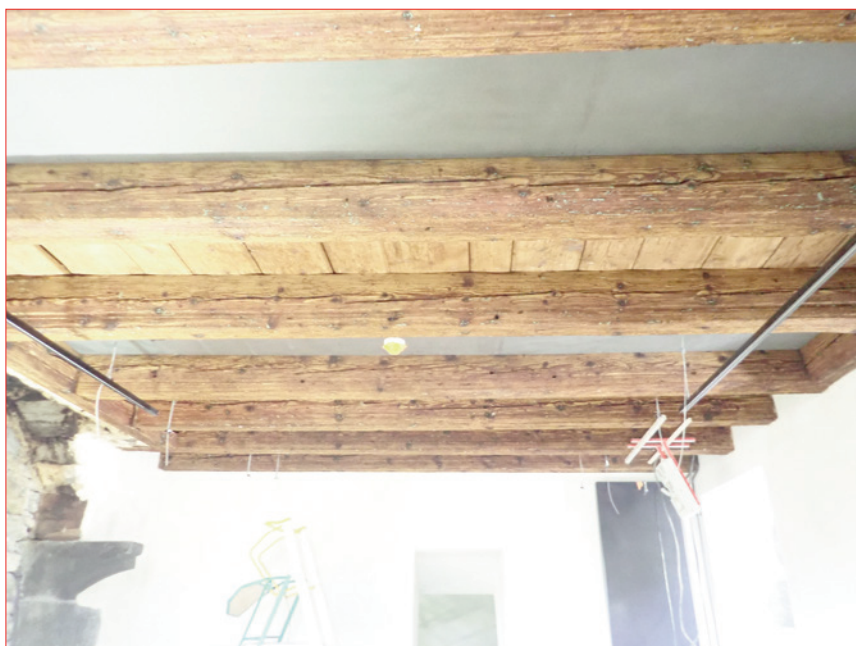
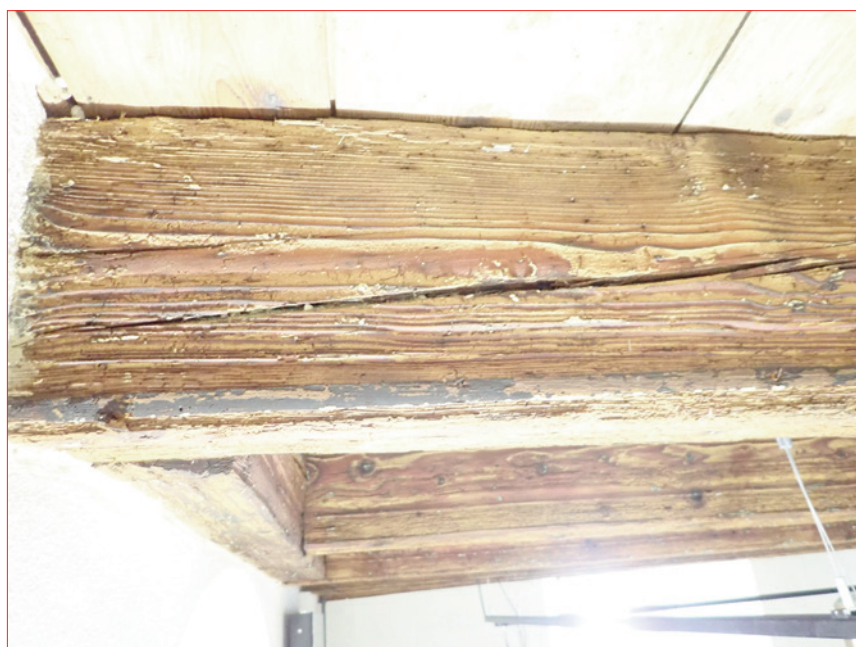
Les moulures particulièrement dégradées (photo 2) se développent sur la partie inférieure des 2 faces latérales et sur la face inférieure. Parfois, la moulure s'interrompt.

Photo 1 (en haut) : Vue du plafond du rez-de-chaussée, salle nord-est.

Photo 2 (en bas) : Détail de la moulure dégradée d'une solive - plafond salle nord-est du rez-de-chaussée.

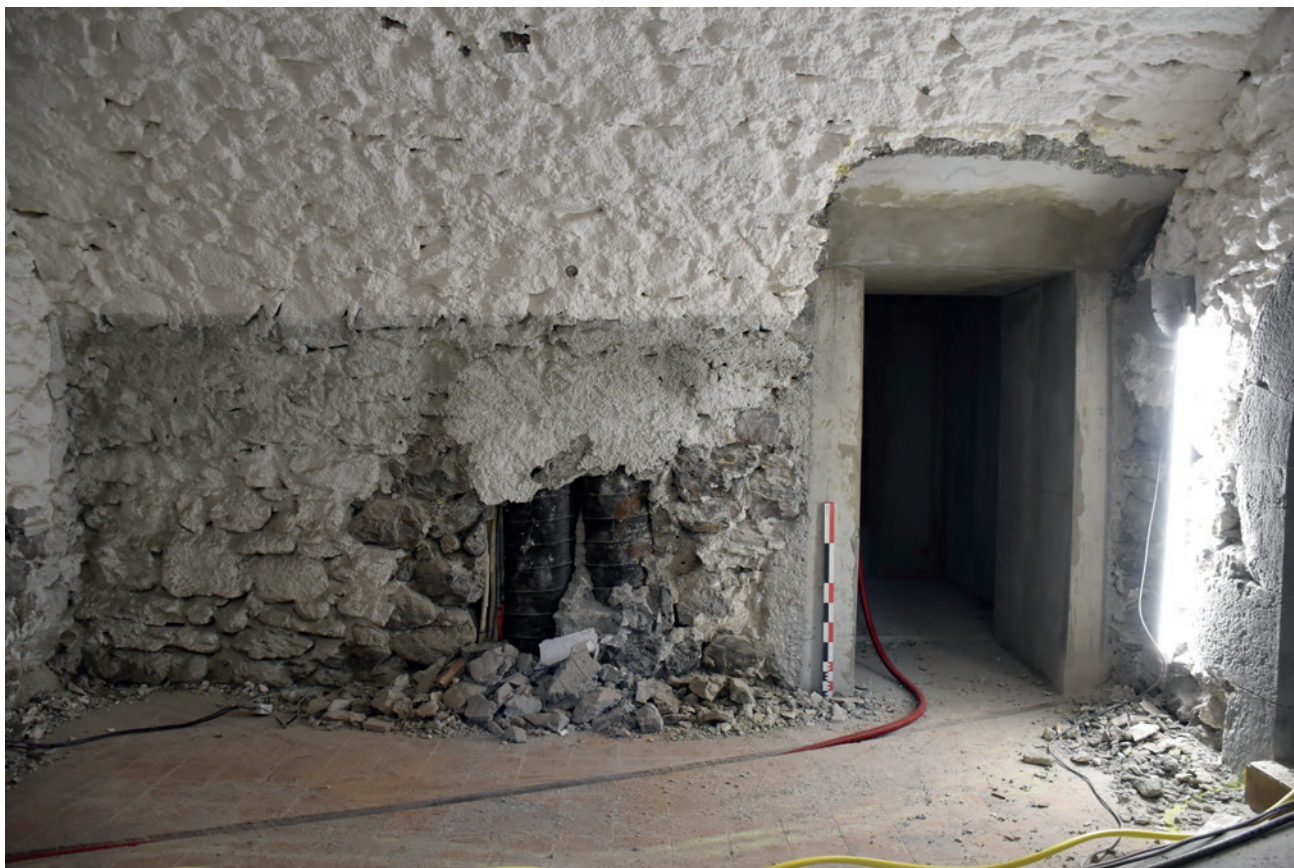
M 1017: Tranchée pour la VMC.
