Maison Forte des Rubins : ÉLÉVATIONS INTÉRIEURES. (Sallanches, Haute-Savoie)

Étude de bâti, Sauvetage, Inventaire

Région :	Auvergne - Rhône-Alpes
Département :	Haute-Savoie
Commune :	Sallanches
Code INSEE commune :	74256
Opération archéologique n° :	2213488
Arrêté d'autorisation n° :	2019/784
Type d'opération :	Étude de bâti / Sauvetage du 20 au 26 juin 2019
Responsable d'opération :	Loïc Benoit
Décembre 2020

RAPPORT FINAL D'OPÉRATION

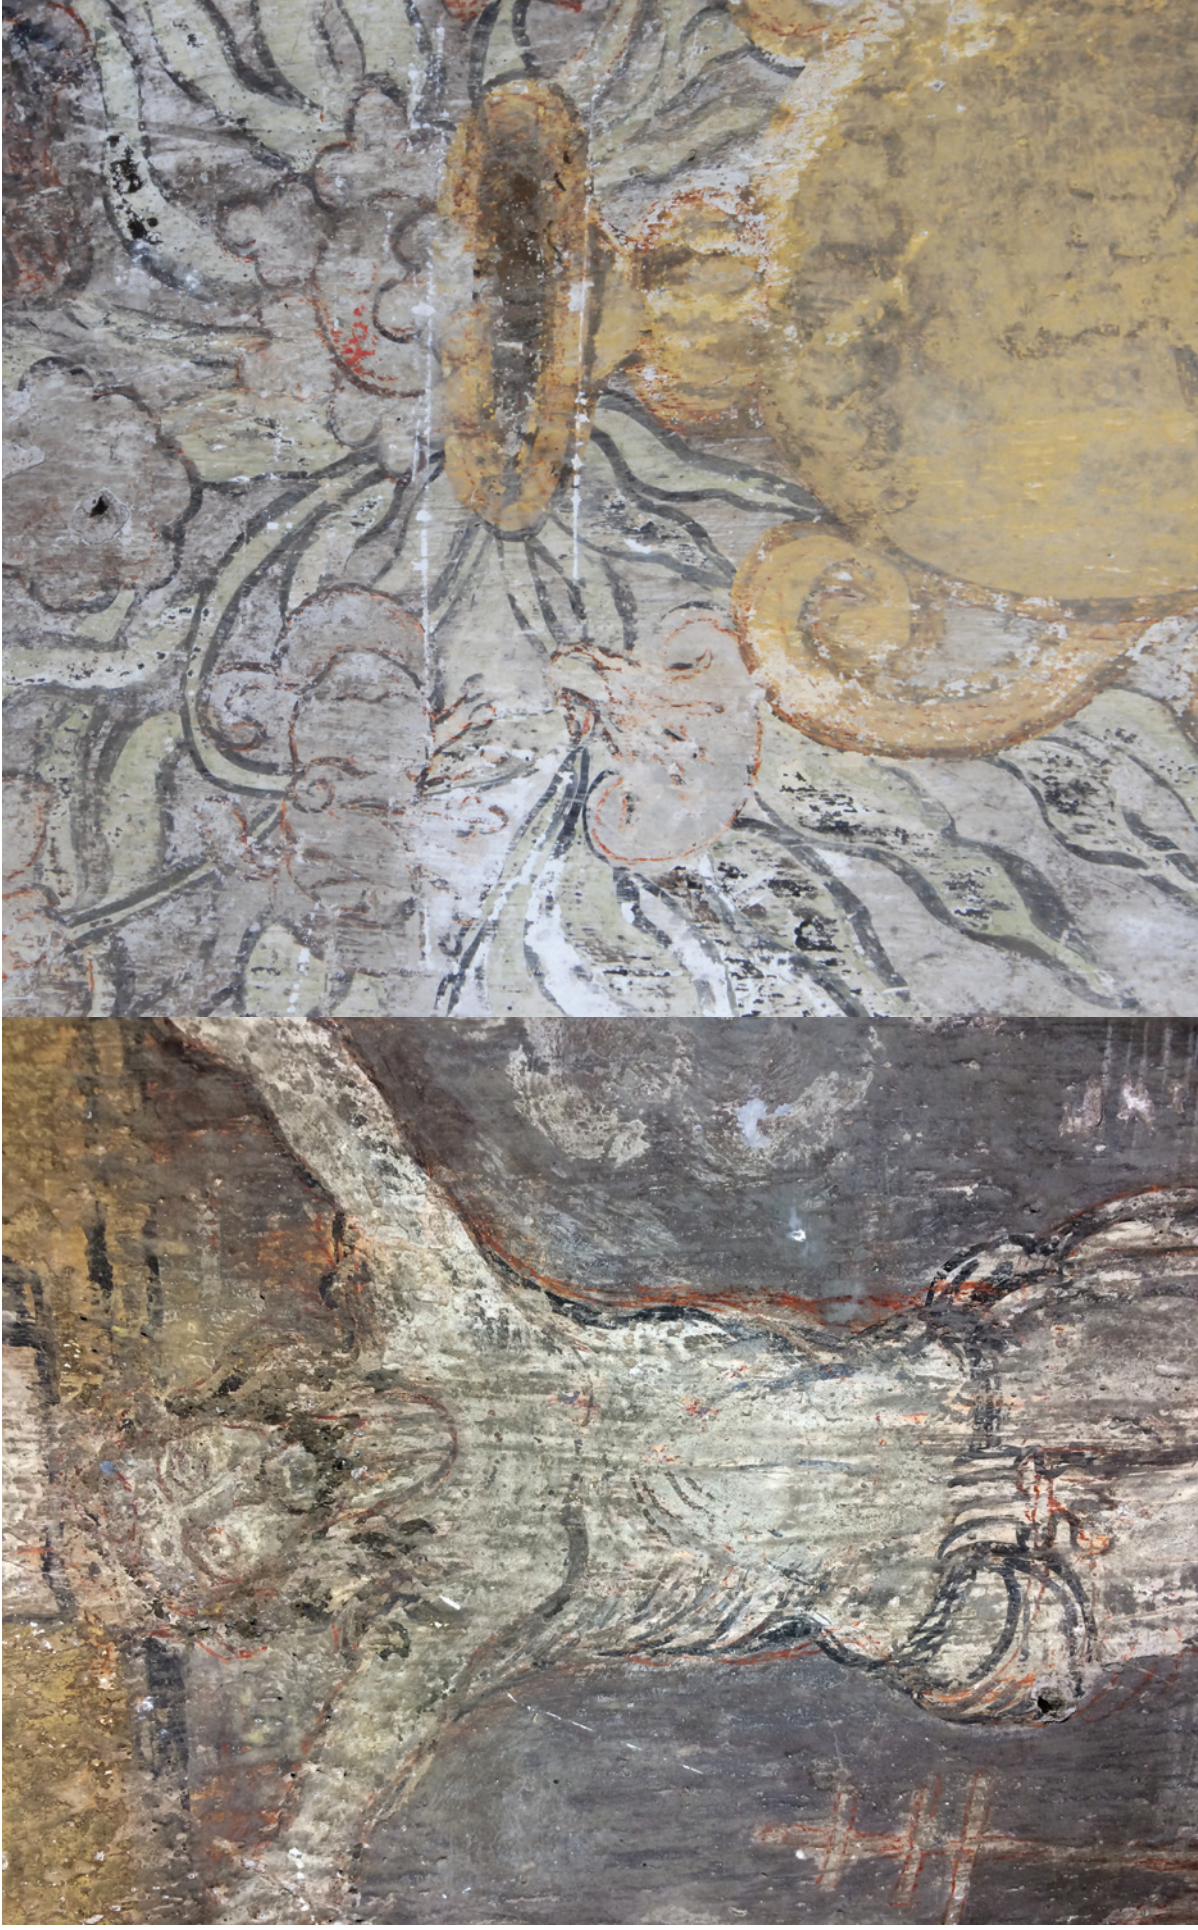
Détail de l'esquisse préparatoire: Personnage à gauche de la crucifixion, élévation sud. La couche picturale a disparue et l'esquisse crayonnée à la sanguine est bien visible.

*Christ en croix: La disparition des couches picturales supérieures permet d'apprécier le travail de cernage des formes réalisé après l'esquisse, particulièrement enlevé.
A gauche: Détail du vase de droite, élévation ouest, ligne ondulante du feuillage.*

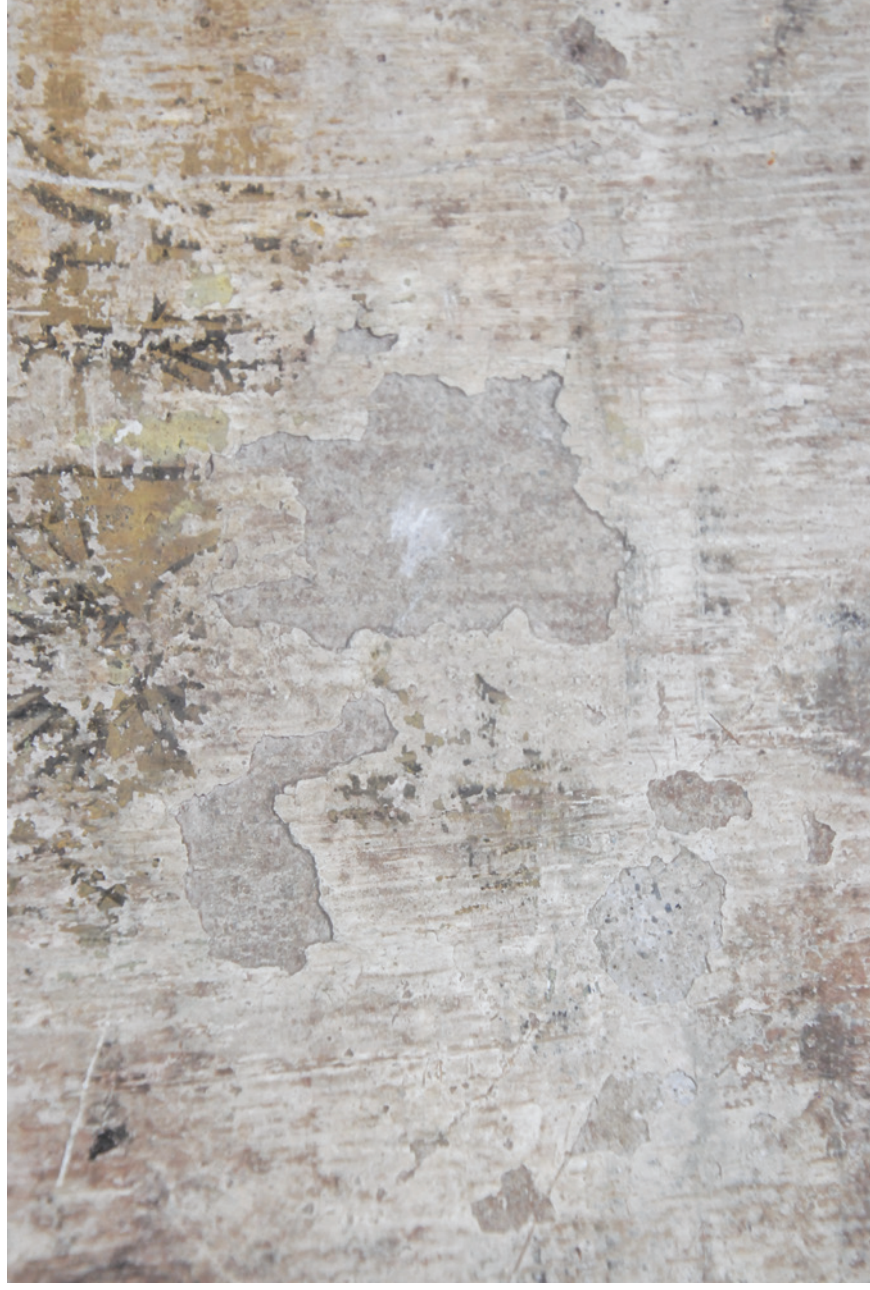
Autres pertes matérielles du chaulage, partie centrale de l'élévation est

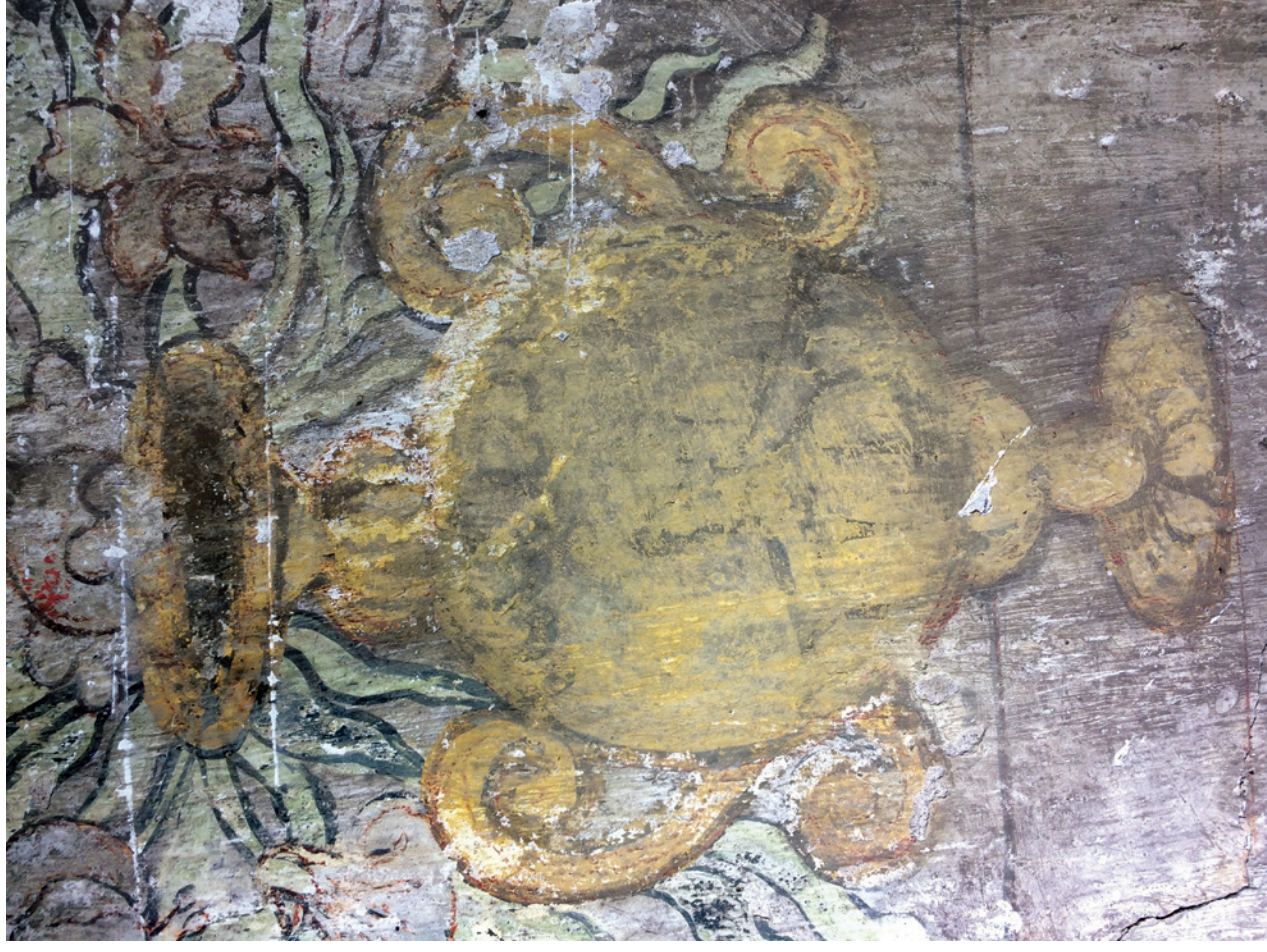
Abrasions de surface très nombreuses en voûte sans doute dues à des frottements (enlèvement des toiles d'araignée).

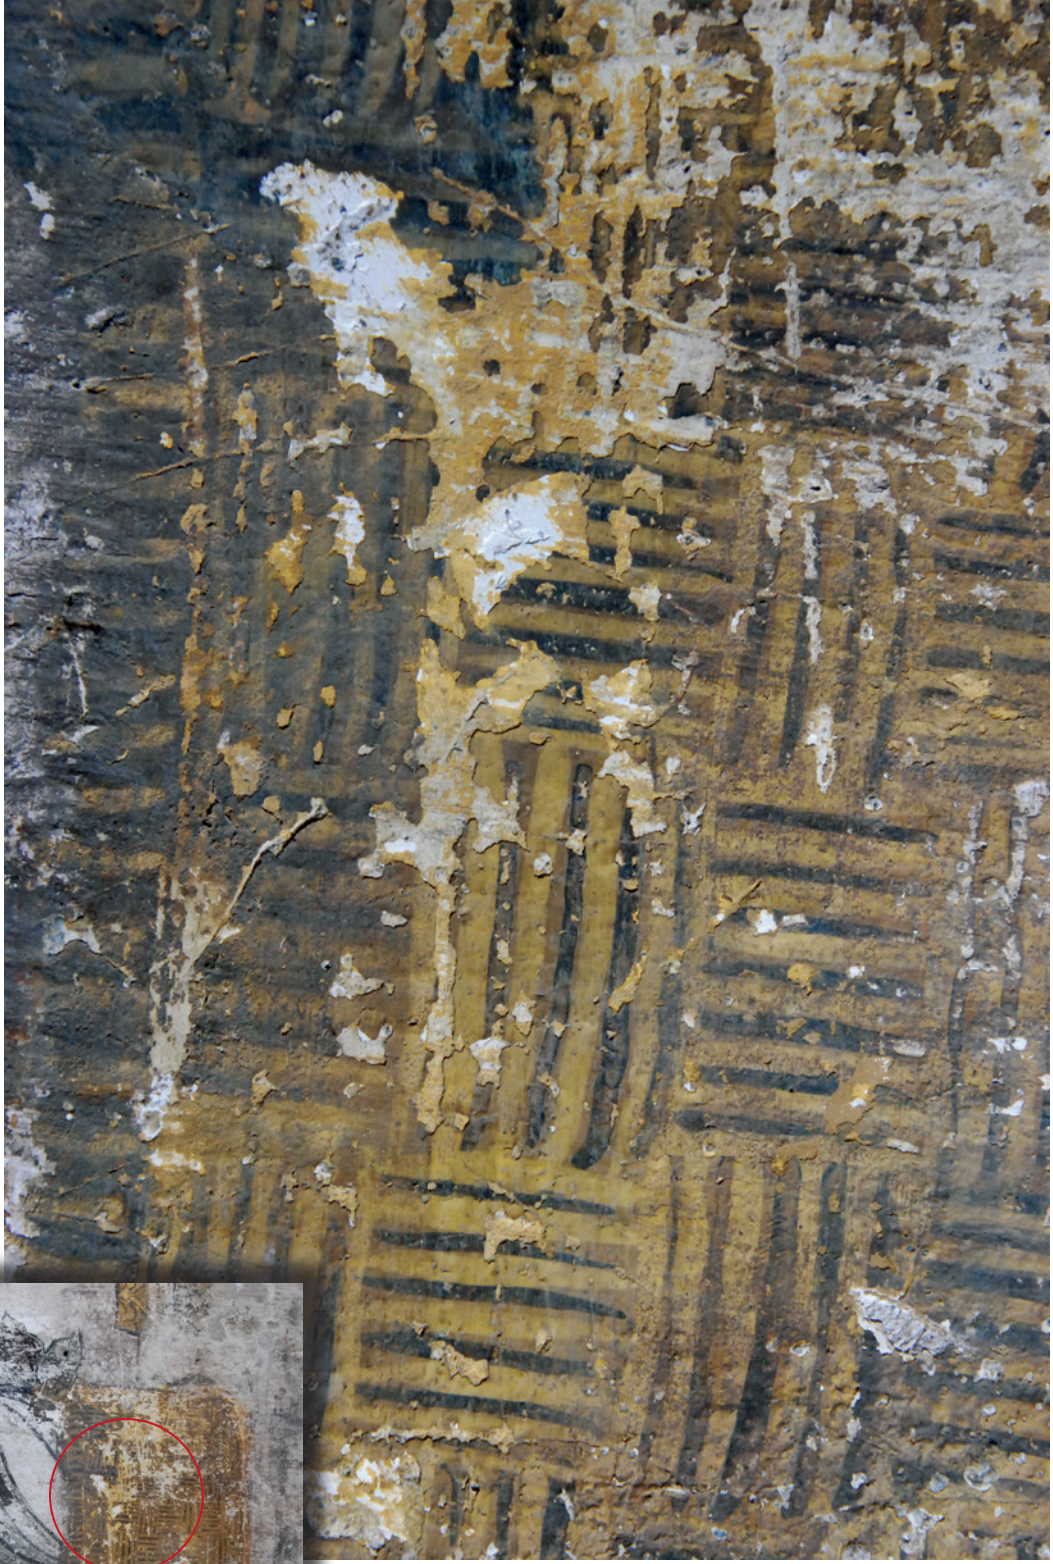
*Élévation est, corbeille à gauche
Detail de la couche picturale
en phase active de détachement*

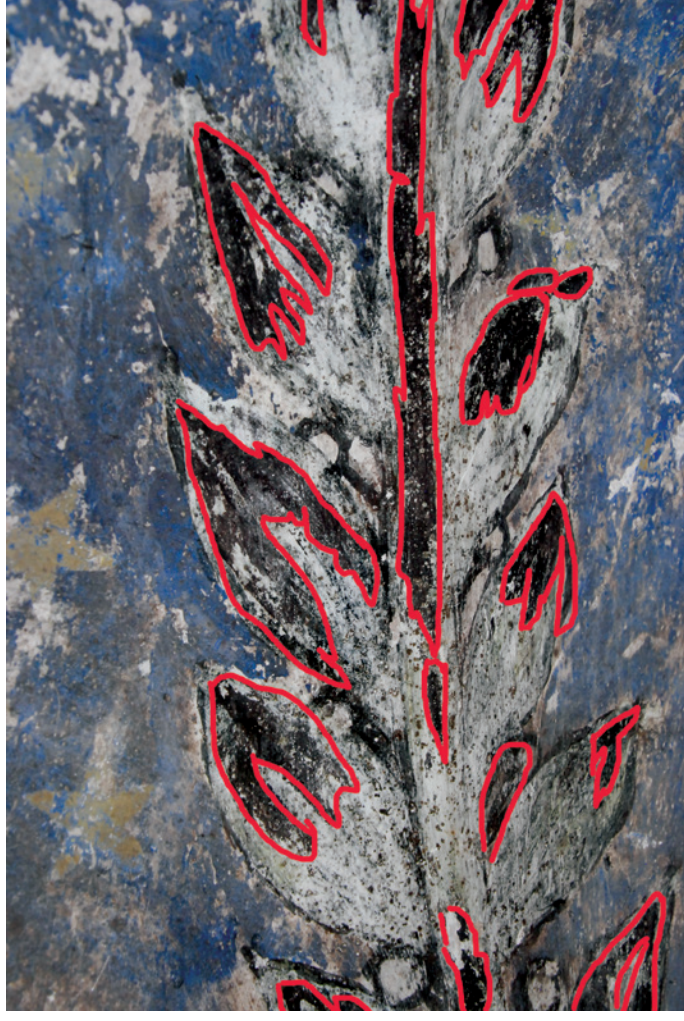
Altérations chromatiques: Oxydation de pigments.

En voûte, l'ensemble des rehauts sur la frise florale ornementale présente des altérations chromatiques.

L'oxydation du blanc de plomb, selon la composition chimique du pigment utilisé et la forme sous laquelle il se sera dégradé, peut être traitée avec une conversion chimique (test à effectuer).
