Dégradation de mortiers dans les bassins de nitrification en station d'épuration

Marielle Guéguen Minerbe, Tony Pons, Sam Azimi, Vincent Rocher, Thierry
Chaussadent

Marielle Guéguen Minerbe, Tony Pons, Sam Azimi, Vincent Rocher, Thierry Chaussadent. Dégradation de mortiers dans les bassins de nitrification en station d'épuration. NOMAD 2022 - 4e conférence internationale francophone Nouveaux Matériaux et Durabilité, IMT Mines Alès; LMGC; LIFAM, Nov 2022, Montpellier, France. 9 p. hal-03880575

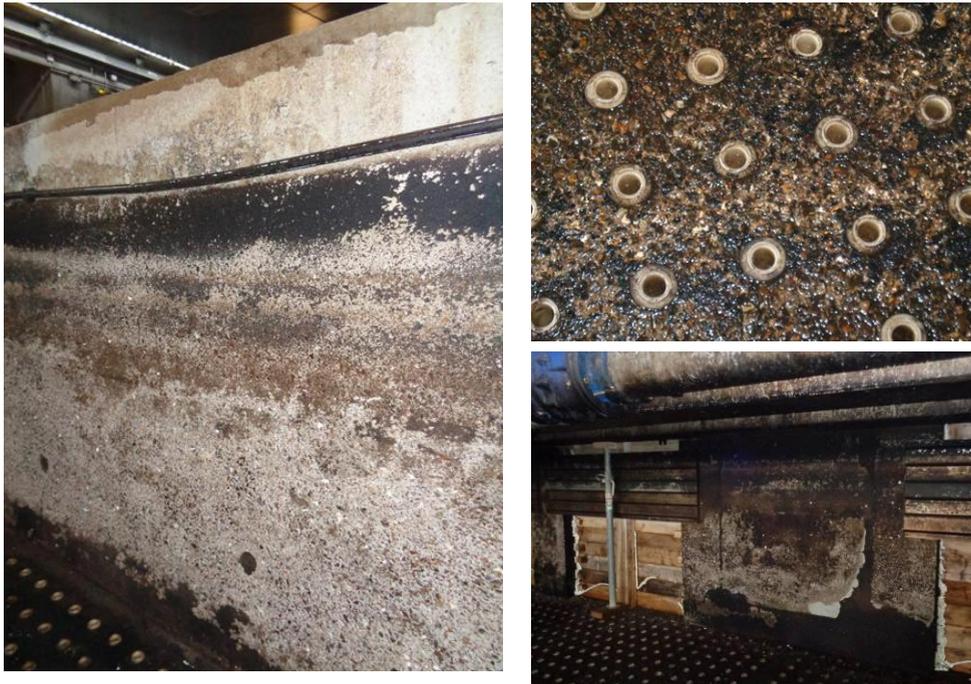
ont été observés, principalement dans les bassins de nitrification traitant les composés azotés (ammonium) des effluents (Leeman et al., 2010, Lewi et al., 2020). Ainsi la figure 1 illustre le type de dégradations pouvant être observées dans la partie supérieure d'un bassin de traitement biologique aéré. On peut observer un déchaussement des granulats lié à la dissolution de la matrice cimentaire.

FIGURE 1. Photographies de la partie supérieure d'un bassin de traitement biologique aéré – à gauche la paroi du bassin, en haut à droite, le plancher du bassin et en bas à droite la paroi avec la sortie du bassin.

En entrée du bassin (dans le fond) le béton ne présente pas de dégradation malgré le fait que la concentration en ammonium soit la plus élevée dans cette partie. Des dégradations du béton apparaissent au niveau du massif filtrant et au niveau du plancher (Figure 1 en haut à droite) et sur les murs de la piscine (Figure 1 à gauche). Le canal permettant d'acheminer l'eau après nitrification vers les bassins de dénitrification ne présente aucune dégradation mais ce canal est en charge complète en permanence.

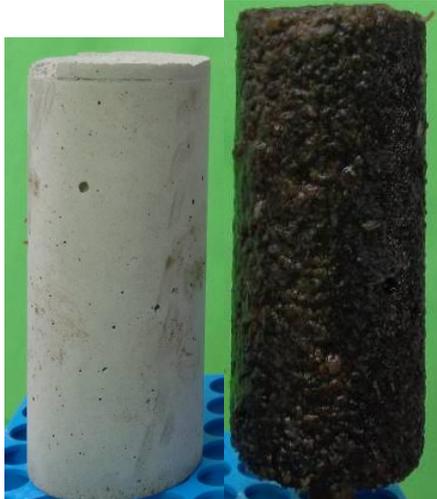
FIGURE 6. Photographies d'un échantillon de mortier à base de CEM I avant exposition (à gauche) et après 26 mois d'exposition (à droite) permettant d'apprécier le développement du biofilm en surface du matériau.

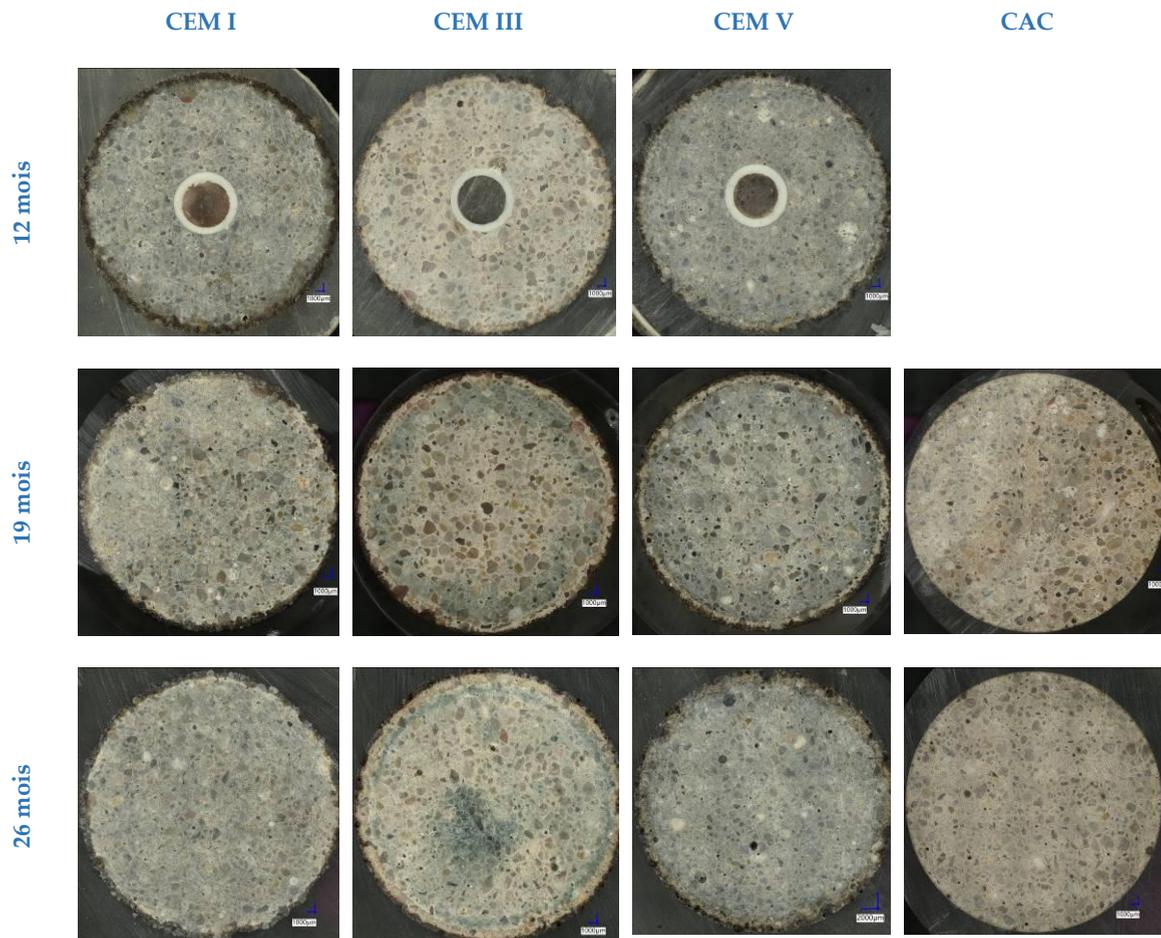
Des échantillons de mortiers ont été prélevés après 12, 19 et 26 mois d'exposition dans le bassin de traitement biologique. Ces échantillons ont été séchés, résinés puis sciés. Les observations des coupes sont présentées dans la figure 7. Sur les échantillons à base de ciment Portland (CEM I, CEM III et CEM V) on peut noter la présence d'une couche noire de plusieurs centaines de μm tout autour des échantillons. Cette couche correspond au biofilm. Sous cette couche, on peut noter une couche dégradée. Ces deux couches sont beaucoup plus fines sur les échantillons à base de CAC.

Il est possible, à partir des coupes obtenues (Figure 7) de déterminer l'aire saine et d'en déduire une épaisseur dégradée connaissant le diamètre initial. Le calcul de l'aire s'effectue sur une coupe. Ainsi au bout de 26 mois d'exposition, l'échantillon à base de CEM I présente une dégradation de 1 mm, celui à base de CEM III de 2,1 mm et celui à base de CEM V de 2,6 mm. Le CAC présente une épaisseur de dégradation très faible.

FIGURE 7. Observations au microscope optique des coupes des mortiers à base de CEM I, CEM III, CEM V et CAC exposés pendant 12, 19 et 26 mois dans un bassin de traitement biologique aéré.
