Dégradation de mortiers dans les bassins de nitrification en station d'épuration

Marielle Guéguen Minerbe, Tony Pons, Sam Azimi, Vincent Rocher, Thierry
Chaussadent

Marielle Guéguen Minerbe, Tony Pons, Sam Azimi, Vincent Rocher, Thierry Chaussadent. Dégradation de mortiers dans les bassins de nitrification en station d'épuration. NOMAD 2022 - 4e conférence internationale francophone Nouveaux Matériaux et Durabilité, IMT Mines Alès; LMGC; LIFAM, Nov 2022, Montpellier, France. 9 p. hal-03880575

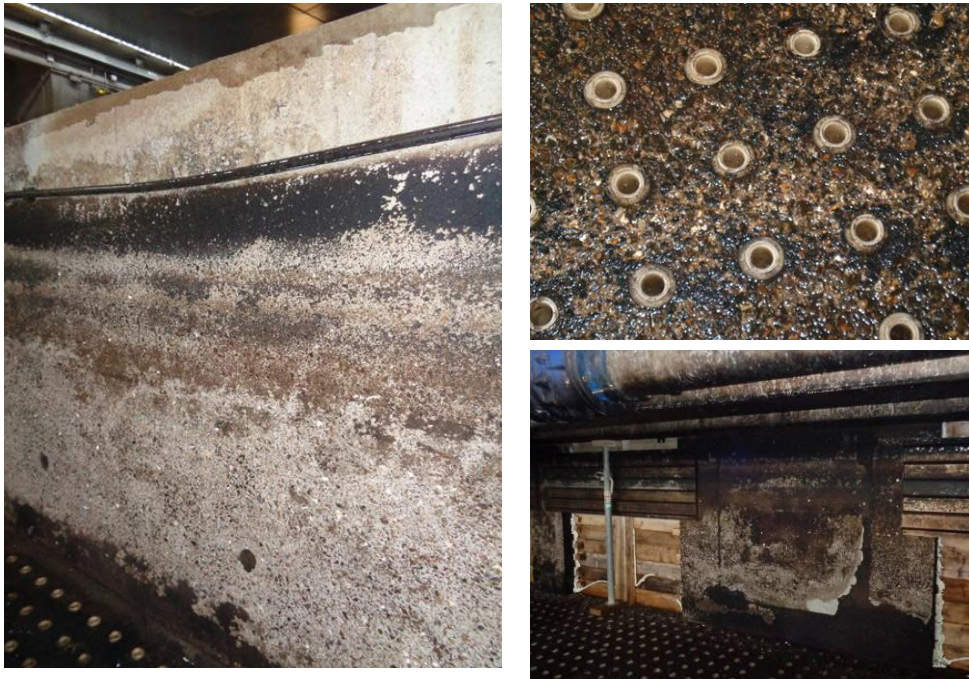
ont été observés, principalement dans les bassins de nitrification traitant les composés azotés (ammonium) des effluents (Leeman et al., 2010, Lewi et al., 2020). Ainsi la figure 1 illustre le type de dégradations pouvant être observées dans la partie supérieure d'un bassin de traitement biologique aéré. On peut observer un déchaussement des granulats lié à la dissolution de la matrice cimentaire.

FIGURE 1. Photographies de la partie supérieure d'un bassin de traitement biologique aéré – à gauche la paroi du bassin, en haut à droite, le plancher du bassin et en bas à droite la paroi avec la sortie du bassin.

En entrée du bassin (dans le fond) le béton ne présente pas de dégradation malgré le fait que la concentration en ammonium soit la plus élevée dans cette partie. Des dégradations du béton apparaissent au niveau du massif filtrant et au niveau du plancher (Figure 1 en haut à droite) et sur les murs de la piscine (Figure 1 à gauche). Le canal permettant d'acheminer l'eau après nitrification vers les bassins de dénitrification ne présente aucune dégradation mais ce canal est en charge complète en permanence.

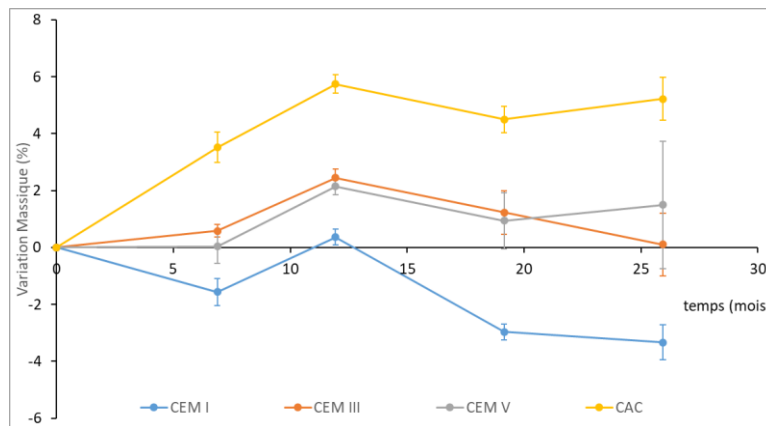
Les échantillons de mortiers ont été exposés dans un bassin de traitement biologique aéré pendant 26 mois. Les évolutions moyennes des masses et des diamètres des échantillons sont présentées dans la figure 4 et dans la figure 5 respectivement. On peut observer que lors de la première année, les échantillons de mortiers ont pris de la masse (entre 1,5 et 6%) à l'exception du mortier CEM I qui perd de la masse. Cette prise de masse peut être due à deux facteurs : la prise d'eau liée à la porosité des échantillons et à la formation d'un biofilm visible en surface des échantillons (Figure 6). A l'issue des 26 mois d'exposition, la masse du mortier CEM III commence à chuter. La tendance de la variation du diamètre des échantillons est plus complexe sûrement liée à une perte de matière et en même temps au développement d'un épais biofilm. Concernant le pH de surface (mesuré à l'aide de papier pH), ce dernier est le même pour toutes les formulations aux différentes échéances et se situe dans un domaine compris entre 6,5 et 7,1, légèrement plus acide que les eaux usées dont le pH global est de l'ordre de 7,5-7,6.

FIGURE 4. Variation massique (en %) des échantillons à base de CEM I (en bleu), CEM III (en orange), CEM V (en gris) et CAC (en jaune) exposés 26 mois dans un bassin de traitement biologique aéré (les barres d’erreurs représentent l’écart-type moyen sur les différentes éprouvettes de même formulation) .

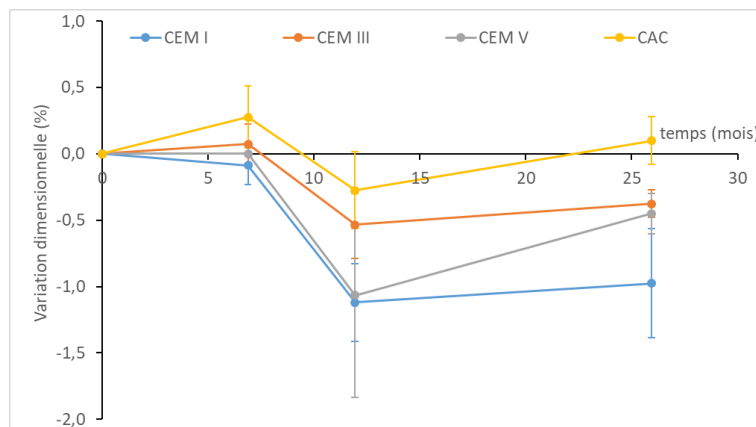
FIGURE 5. Variation dimensionnelle des diamètres en % des échantillons à base de CEM I (en bleu), CEM III (en orange), CEM V (en gris) et CAC (en jaune) exposés 26 mois dans un bassin de traitement biologique aéré (les barres d’erreurs représentent l’écart-type moyen sur les différentes éprouvettes de même formulation) .

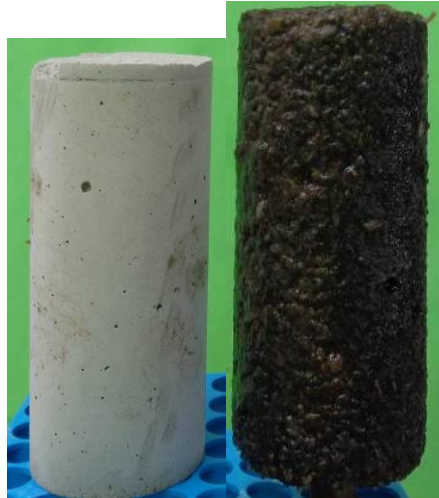
FIGURE 6. Photographies d'un échantillon de mortier à base de CEM I avant exposition (à gauche) et après 26 mois d'exposition (à droite) permettant d'apprécier le développement du biofilm en surface du matériau.

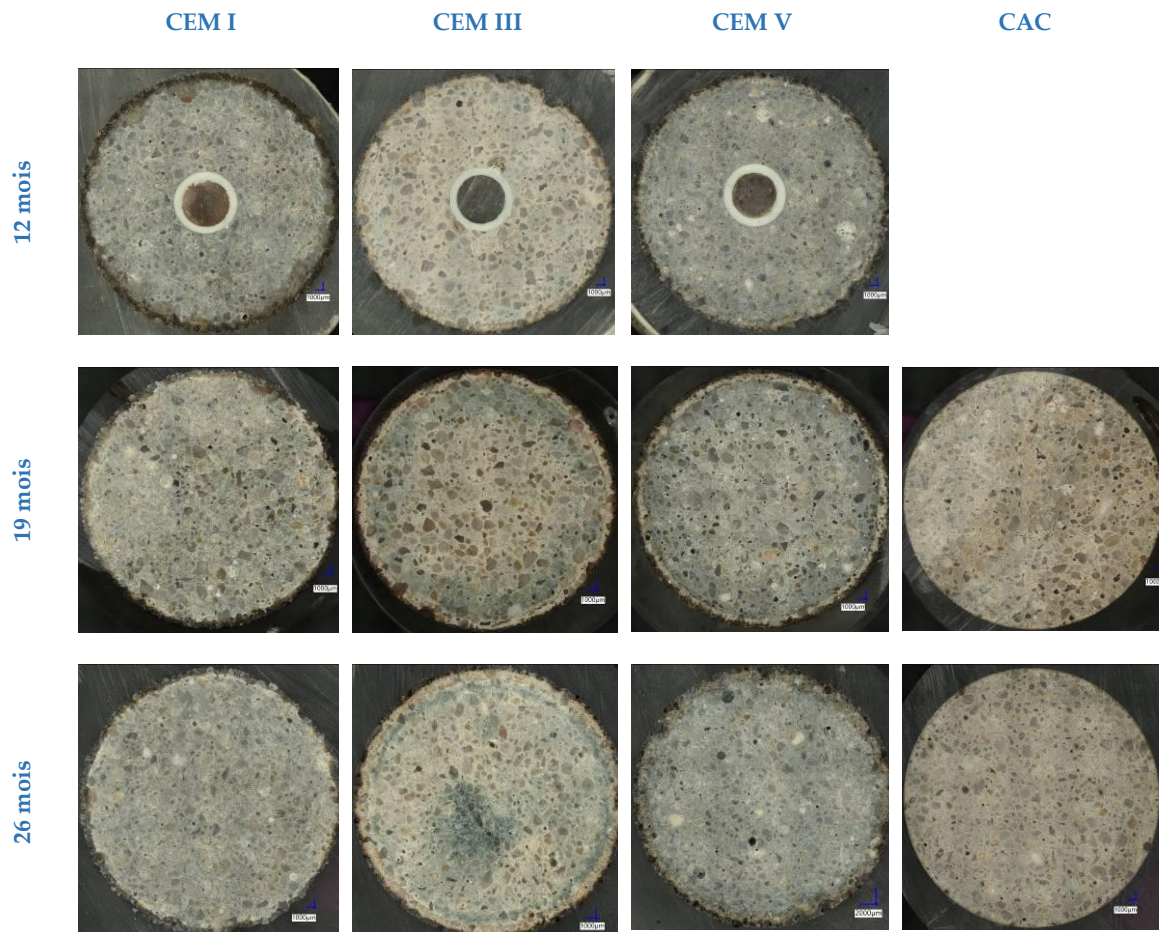
Des échantillons de mortiers ont été prélevés après 12, 19 et 26 mois d'exposition dans le bassin de traitement biologique. Ces échantillons ont été séchés, résinés puis sciés. Les observations des coupes sont présentées dans la figure 7. Sur les échantillons à base de ciment Portland (CEM I, CEM III et CEM V) on peut noter la présence d'une couche noire de plusieurs centaines de μm tout autour des échantillons. Cette couche correspond au biofilm. Sous cette couche, on peut noter une couche dégradée. Ces deux couches sont beaucoup plus fines sur les échantillons à base de CAC.

Il est possible, à partir des coupes obtenues (Figure 7) de déterminer l'aire saine et d'en déduire une épaisseur dégradée connaissant le diamètre initial. Le calcul de l'aire s'effectue sur une coupe. Ainsi au bout de 26 mois d'exposition, l'échantillon à base de CEM I présente une dégradation de 1 mm, celui à base de CEM III de 2,1 mm et celui à base de CEM V de 2,6 mm. Le CAC présente une épaisseur de dégradation très faible.

FIGURE 7. Observations au microscope optique des coupes des mortiers à base de CEM I, CEM III, CEM V et CAC exposés pendant 12, 19 et 26 mois dans un bassin de traitement biologique aéré.
