The progression of early dents on ball surface of a hybrid ball bearing and study of vibration behaviour of the bearing under high-speed conditions

Salma Berrada, Roger Serra, Céline Chastagner

Effets de défauts précoces sur la surface de billes céramiques sur le comportement vibratoire du roulement hybride en condition de hautes vitesses de rotation

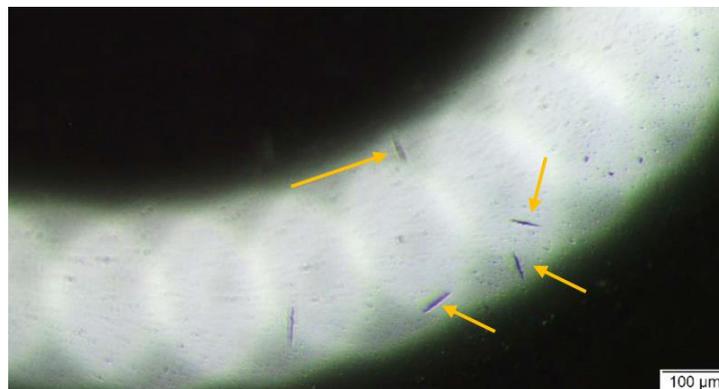
Figure 1. Bille Céramique avec des 'Cuts'

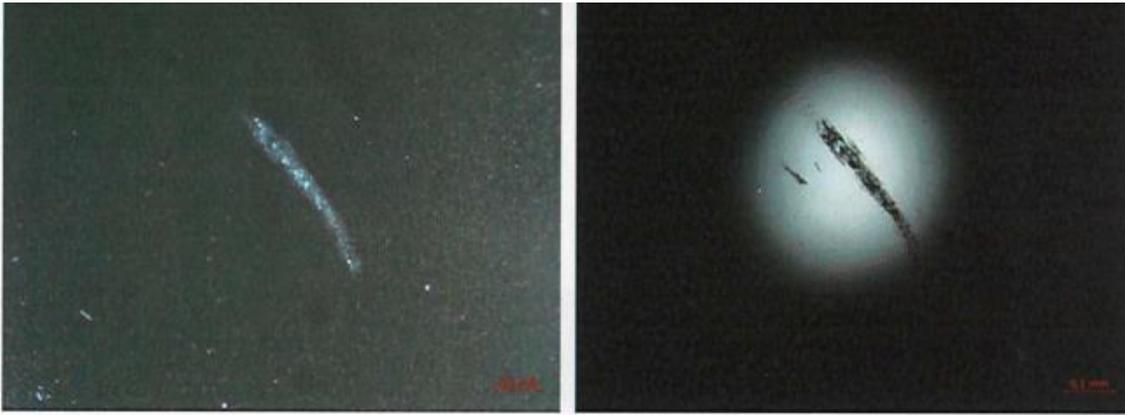
L'inspection de surface a révélé quelques impacts dus aux processus de finition et d'emballage. De grandes marques de contact comme le montre la figure 2 ont été trouvées sur plusieurs billes. Cependant, les marques de contact sont considérées comme non critiques dans l'application sur la base d'expérience précédente.

Figure 2. Grandes marques de contact

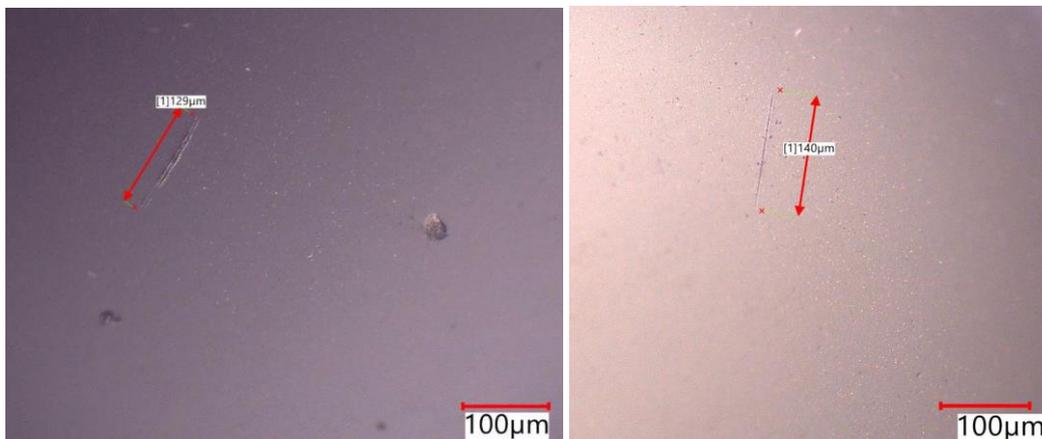
Des «Cuts» ont également été détectées sur toutes les surfaces des billes avec une mesure moyenne de 150 μm et une mesure de coupe maximale de 260 μm . Dans cet article, l'effet de ces imperfections de surface sur le comportement vibratoire des roulements est étudié.

Figure 3. Billes récupérées dans une boîte à billes neuve présentant des 'Cuts'

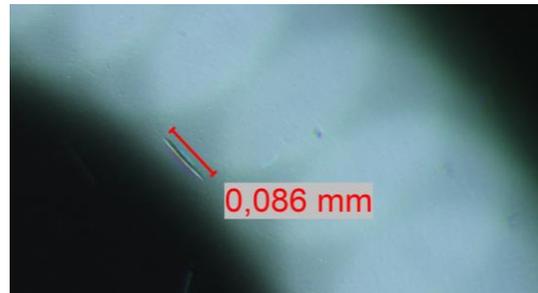
Quatre roulements hybrides appelés roulements A, B, C et D ont été assemblés avec les billes en céramique analysées précédemment présentant de nombreux défauts précoces et particulièrement beaucoup de « Cuts » sur la surface avec une taille de comprise entre 34 et 90 μm comme le montre la figure 5. D'autre part, quatre roulements hybrides de la même référence ont été montés avec des billes

Figure 4. Taille d'un défaut 'Cut' sur bille céramique

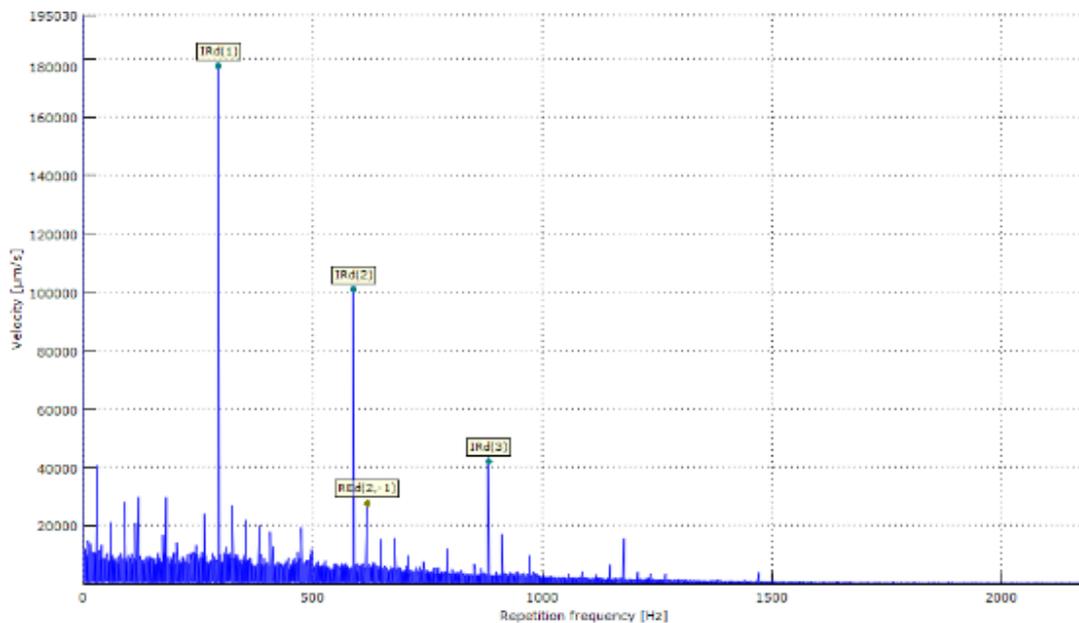
En conditions de mesure standards, un petit bruit inhabituel a été remarqué. Aussi, le spectre d'enveloppe a montré des défauts de bague intérieure et billes, figure 5.

Figure 5. Spectre enveloppe du premier roulement

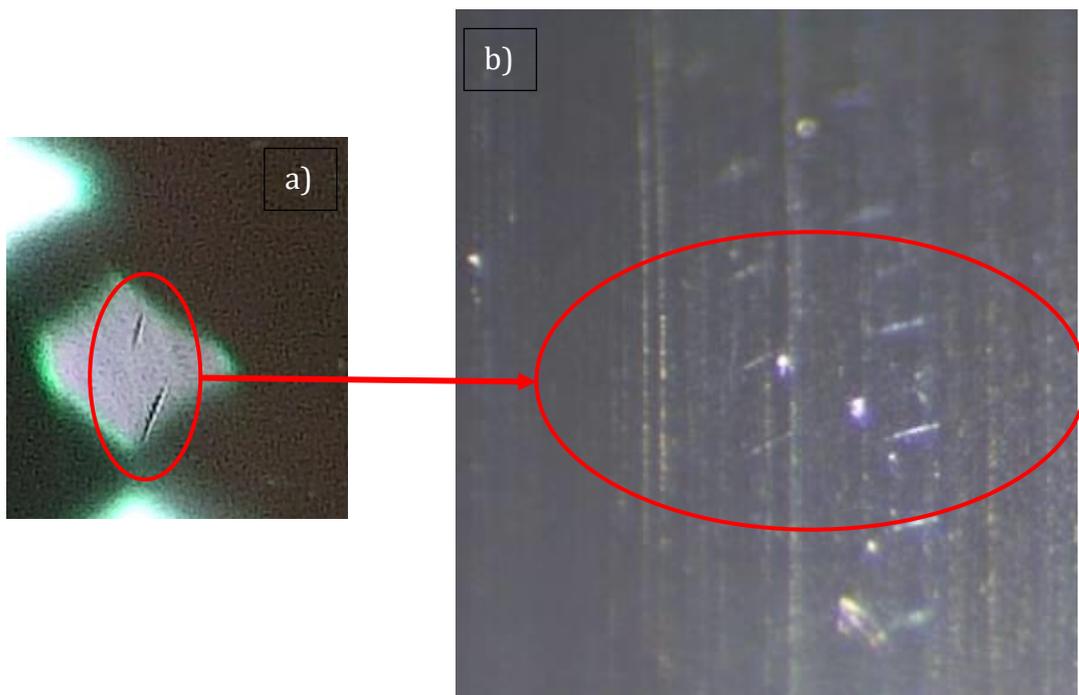
Une inspection visuelle après 30 secondes de fonctionnement a montré la présence de coupures très superficielles sur la bague intérieure (figure 6), et des « Cuts » sur plusieurs billes, comme celles détectées avant l'assemblage du roulement.

Figure 6. a) surface de billes, b) surface du chemin de bague intérieure

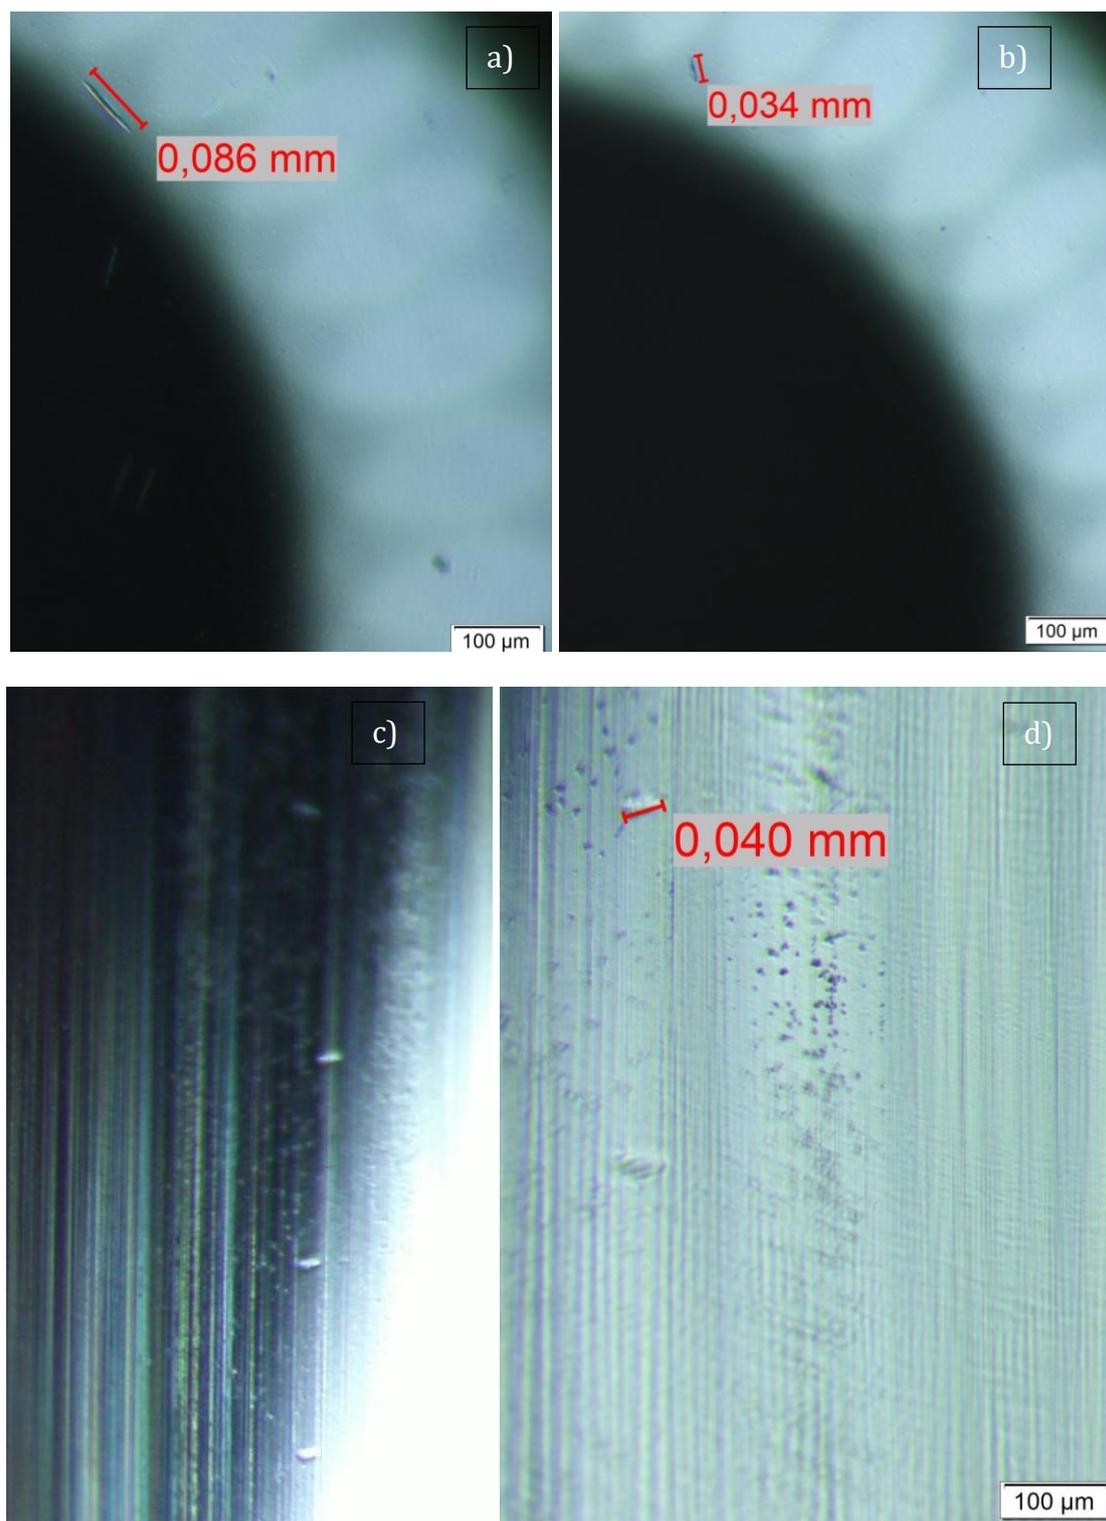
Un deuxième roulement a été testé dans les mêmes conditions pendant 6 heures. Il a été remarqué que les niveaux RMS des bandes Medium et High ont augmenté progressivement, avec les fréquences de défauts de bague intérieure et de billes clairement présentes. Après le démontage, une inspection visuelle a été effectuée sur les bagues et les billes. Aucune évolution de fissure n'a été constatée sur les billes. Cependant les « Cuts » sur la bague intérieure étaient présentes. La taille des défauts le chemin des bagues correspond à la taille des « Cuts » sur les billes. De plus, des indentations ont été remarquées sur le chemin de bague intérieure, probablement dues à des particules de meule.

Figure 6. a), b) cuts sur les billes, c), d) marques de cuts sur la bague intérieure

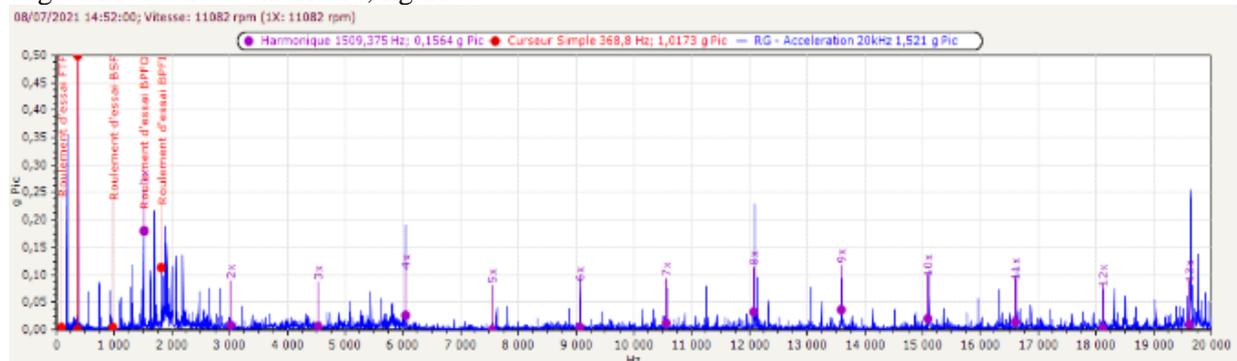
L'analyse spectrale des roulements A, B, C et D à grande vitesse montre les harmoniques de défauts de bagues intérieure et extérieure, figure 8.

Figure 7. Spectre du roulement D avec harmoniques BPFO à 11082 RPM

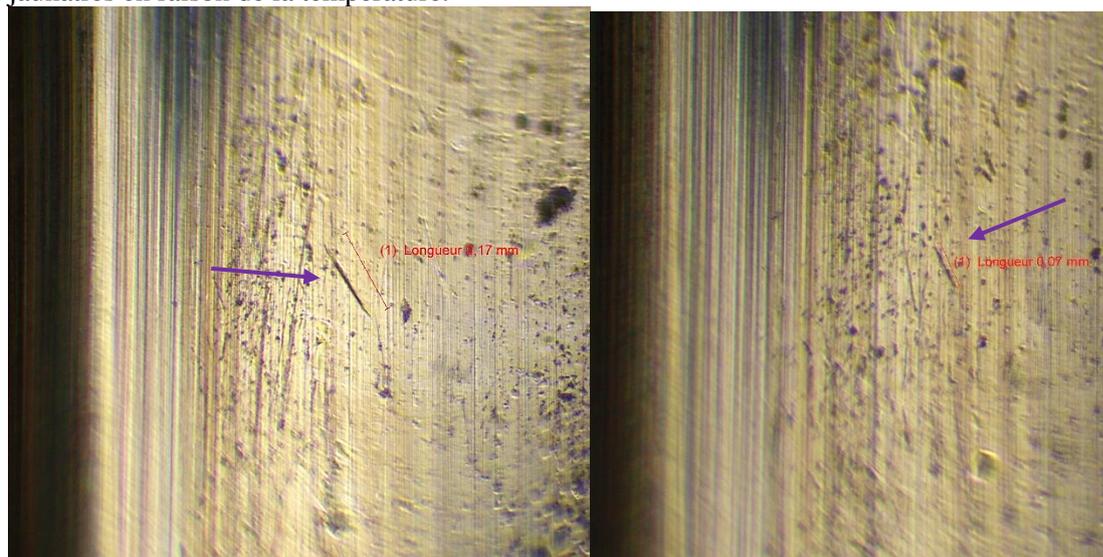
Pour tous les roulements, aucune évolution des « Cuts » sur les billes céramiques n'a été observée, seules quelques indentations dues aux particules dures ont été remarquées sur les billes. Pour les roulements A, B, C et D les billes ont des « Cuts » entre 40 et 113 μm comme celles observées avant assemblage des roulements. Cependant, les bagues intérieure et extérieure présentent de nombreuses indentations dues aux particules (présentes dans le bain d'huile) et avec les « Cuts » similaires à celles sur les billes (avec la même gamme de tailles) comme le montre la figure 9.

De plus, il a été observé que les bagues intérieure et extérieure des roulements A, B, C et D sont jaunâtres en raison de la température.

Figure 8. Défauts de la bague intérieure
