Retour d'expérience sur la durabilité des murs en gabions

MARTY F. , KERNER L. ,
BLACHE J., LAHEURTE P.,
MARY T., TARRIEU J.M.

Rencontres Ouvrages d'Art

14 juin 2022

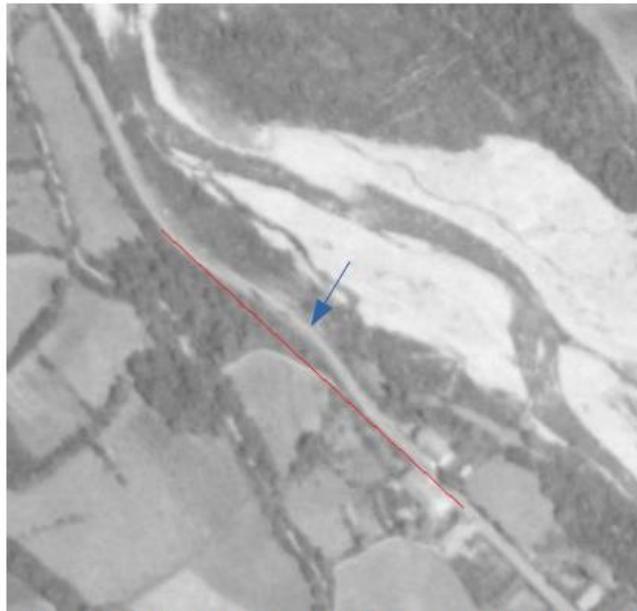
1961 : État initial de la route qui fait une courbe (flèche bleue).

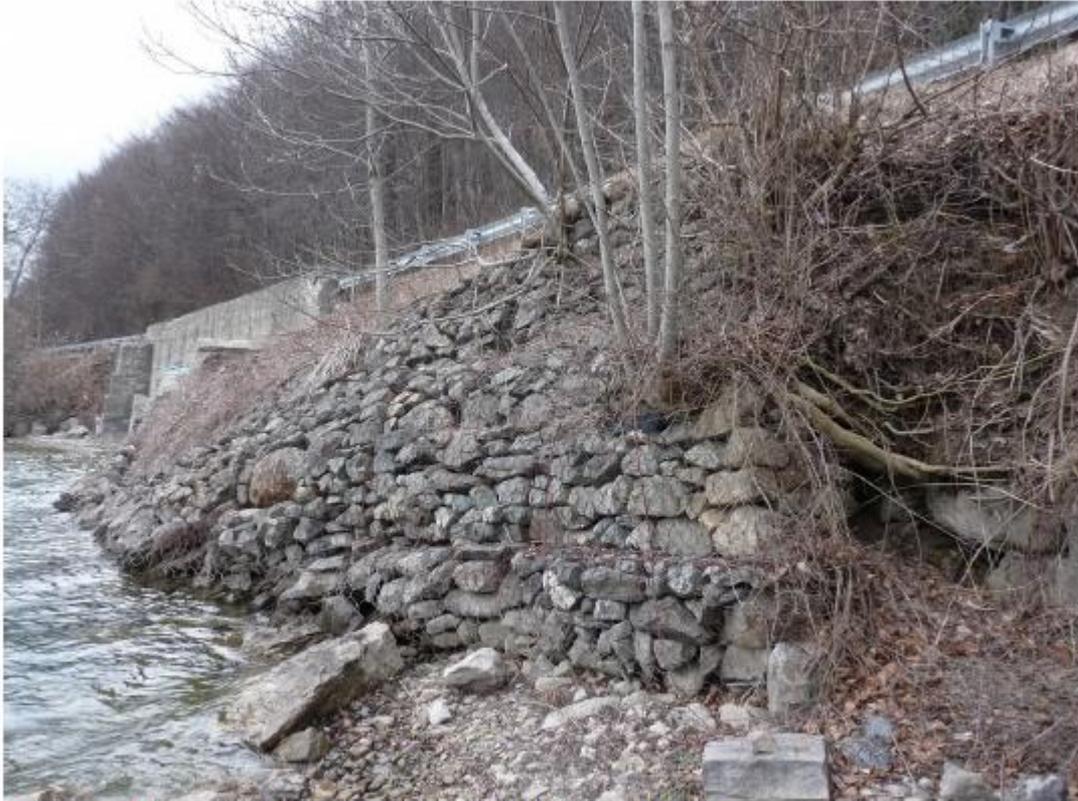
Age : >40 ans - RN85 - 38 - DIR MED FRANCE.

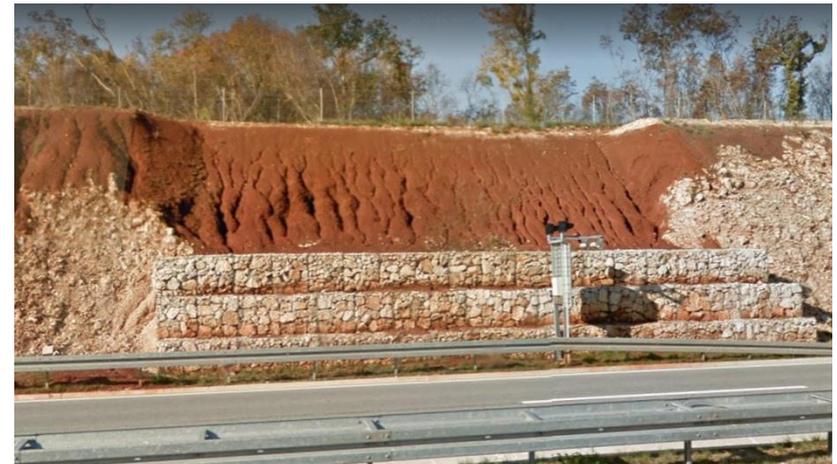
Age : inconnu - RN94 - 05 - FRANCE

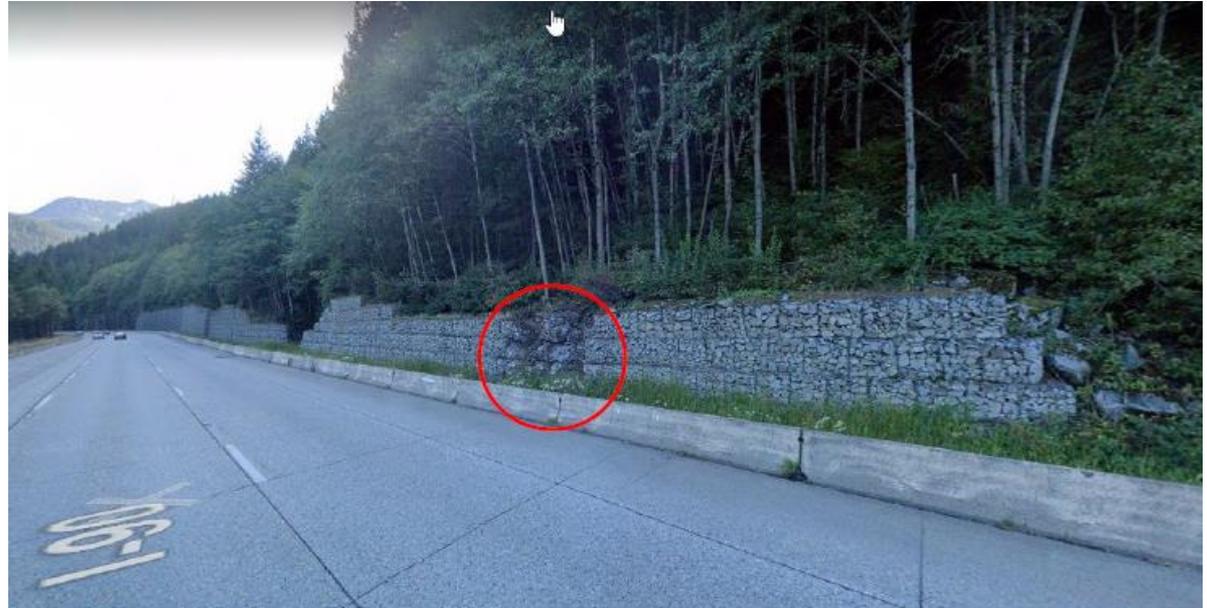
Age : 43 ans - I90 – Soquelamine – USA

Les cages sont corrodées au niveau du mur « B » (contraste avec cages adjacentes). Le matériau semble contaminé par des fines (marqueur d'écoulements fréquent ou percolation des remblais amonts ?)

- Des désordres sur le mur « B » sont perceptibles dès 2008.

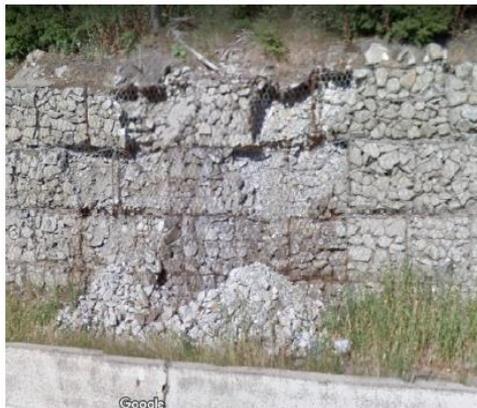
07/2008
Déformation en élévation (flèche rouge).
Limite d'écoulement de l'eau sur le parement (pointillés bleus).

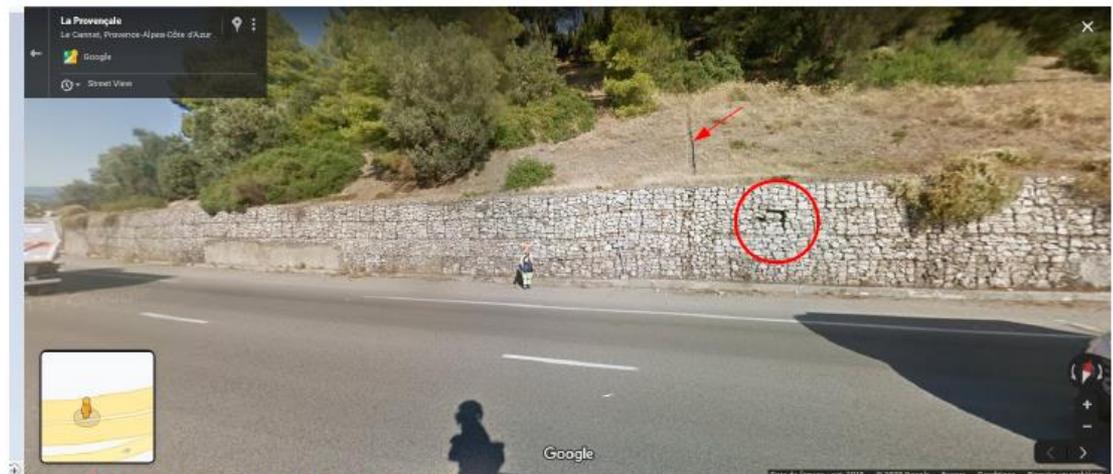
Age : 53 ans - A8 - Piccolaret - FRANCE

Autres conclusions :
Fondations.

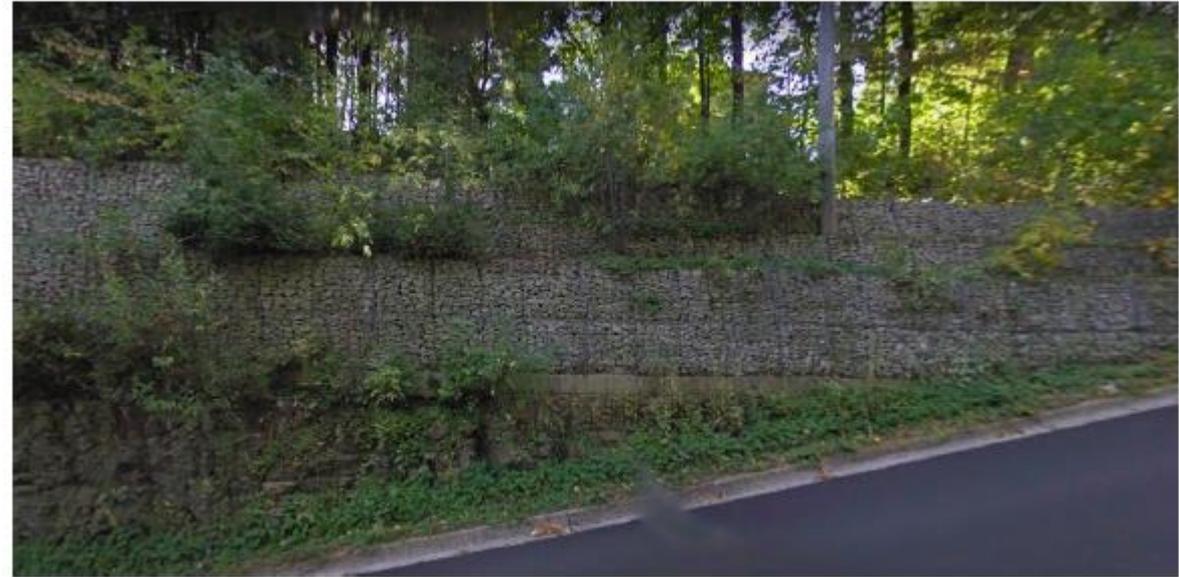
Age : 43 ans – Owen Sound – CANADA.

Nature
lithologique du
remplissage.

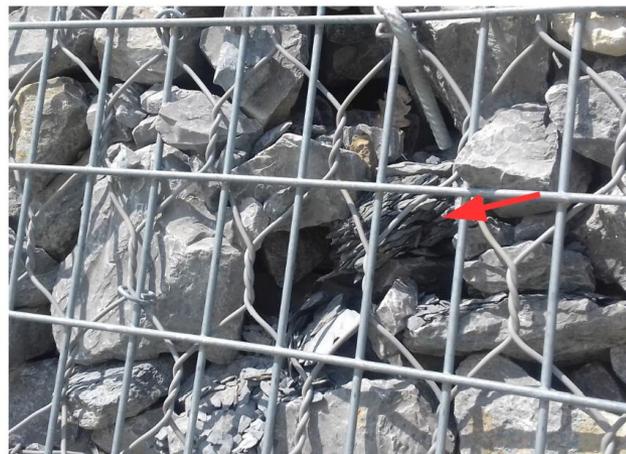
Photographie 1 : Délitement d'une pierre de remplissage des gabions et « écoulement » des éléments résiduels

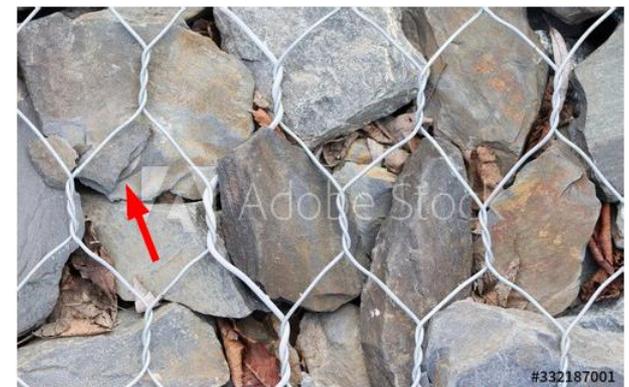
Schistes dans cages double torsion. Taille limite de certains éléments / maille. Sensibilité de la roche perceptible.
