# Les remparts de Kairouan

Mission de l'UNESCO  
suite à l'effondrement d'une portion des remparts  
le 16 décembre 2023

Rapport de mission

Mai 2024

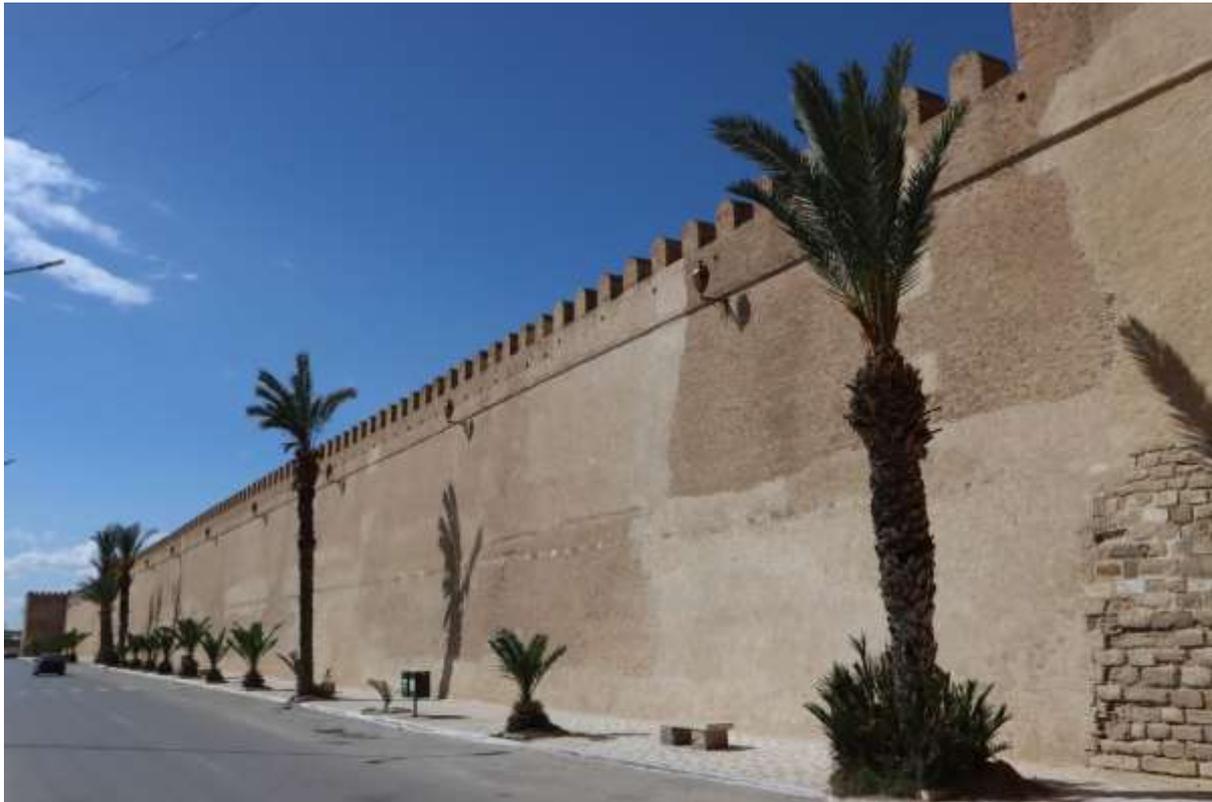
*Fig.5 : la partie du mur nord sous la rangée de pierres horizontale est en pisé*

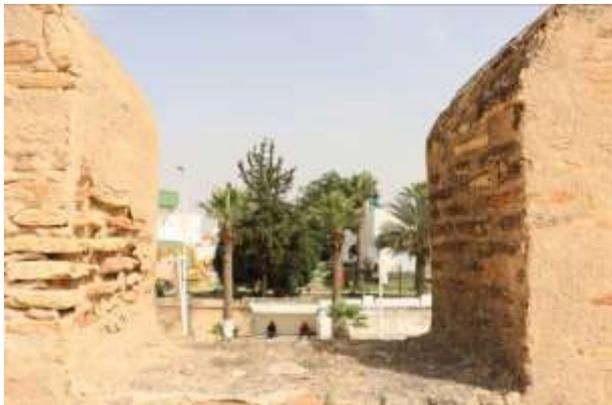
Des signes d'érosion lente de l'enduit de protection, puis des briques cuites et du mortier sont visibles sur le haut des remparts, au niveau des merlons. Cette érosion est plus notable sur les parties exposées à l'Ouest, ce qui est probablement dû à une prédominance de pluies accompagnées de vent venant de cette direction (Fig. 7).

Fig.7 : érosion des merlons

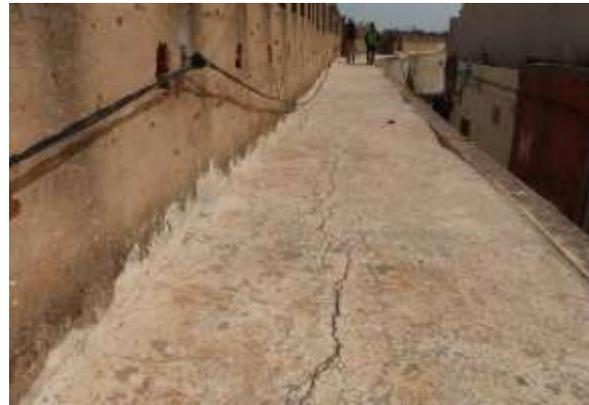
Fig.8 : fissuration de la chape du chemin de ronde

L'écoulement des eaux vers les gargouilles est prévu. Mais en cas de fissuration de la chape d'étanchéité dû à des mouvements du mur, des infiltrations peuvent avoir lieu, pouvant, à terme, notamment pour les fissures longitudinales, engendrer des mouvements de plus en plus importants des parties hautes des remparts (Fig. 8). C'est ce cas de figure qui semble avoir été à l'origine de l'écroulement de décembre dernier (voir chapitre 4).

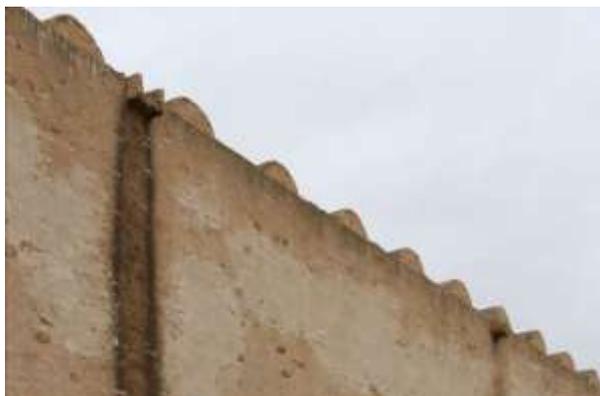
Les gargouilles présentent un débord faible. Une partie de l'eau vient donc s'écouler le long du mur. Cette disposition a pourtant été gardée au cours de l'histoire alors qu'il était possible de faire mieux (tubes de terre cuite par exemple). Ce système a donc été jugé suffisamment efficace (Fig. 8). Par contre des gargouilles cassées ou bouchées (pour une raison externe) entraînent des écoulements internes, ce qui beaucoup plus dangereux (voir ci-dessus).

Fig.9 : écoulement des eaux le long du mur

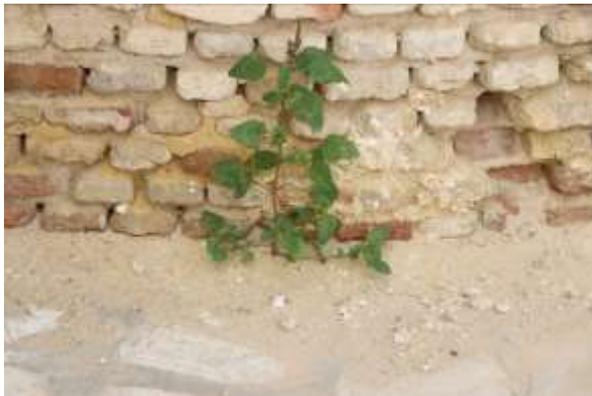
Fig.10 : humidité à la base (+ sels) avec érosion

Les facteurs aggravants de ce phénomène sont de possibles défauts du réseau d'eau (adduction / égouts, voir ci-après), mais aussi les caractéristiques des pavages qui malgré les matériaux employés laissent entrer l'humidité sans lui donner d'issue pour sortir (hormis les

murs, qui fonctionnent comme une mèche de lampe à huile permettant la migration de l'humidité du sol humide vers l'air très sec, surtout en été). Les amas et dépôts divers à la base des murs sont aussi un facteur très négatif de l'infiltration et maintien d'humidité dans les murs. Cet état de fait implique une responsabilité partagée des services de la commune (ou de l'équipement pour les voies majeures) sur la question de mise en situation de risque minimal des murailles et de l'ensemble du bâti de la médina.

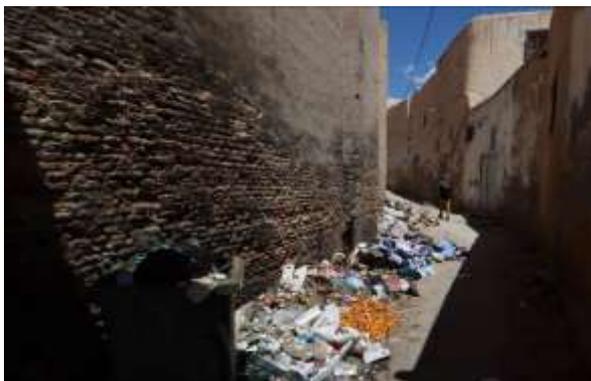
- Surcharges de stockages pour les boutiques au niveau des portes, pratiques intrusives sur les murs pour fixation stores et autres ;
- Dépôts de détritrus à la base des murs ;
- Utilisation des bases de mur comme urinoir (notamment proche du souk), y compris probablement pour des animaux domestiques ;
- Frottements de véhicules au niveau des portes ;
- Passage de camions ou bus, dangereux au niveau des portes en arcature (risque de choc) et tassement des voies qui dégradent le bon fonctionnement des drainages superficiels.

*Fig.11 : dépôts de long des remparts côté souk*

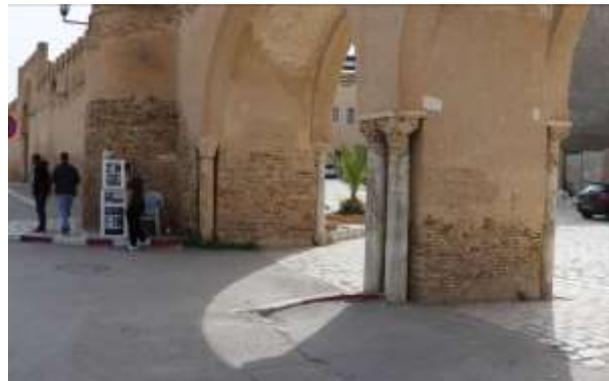
*Fig.12 : déformation de la chaussée du au passage*

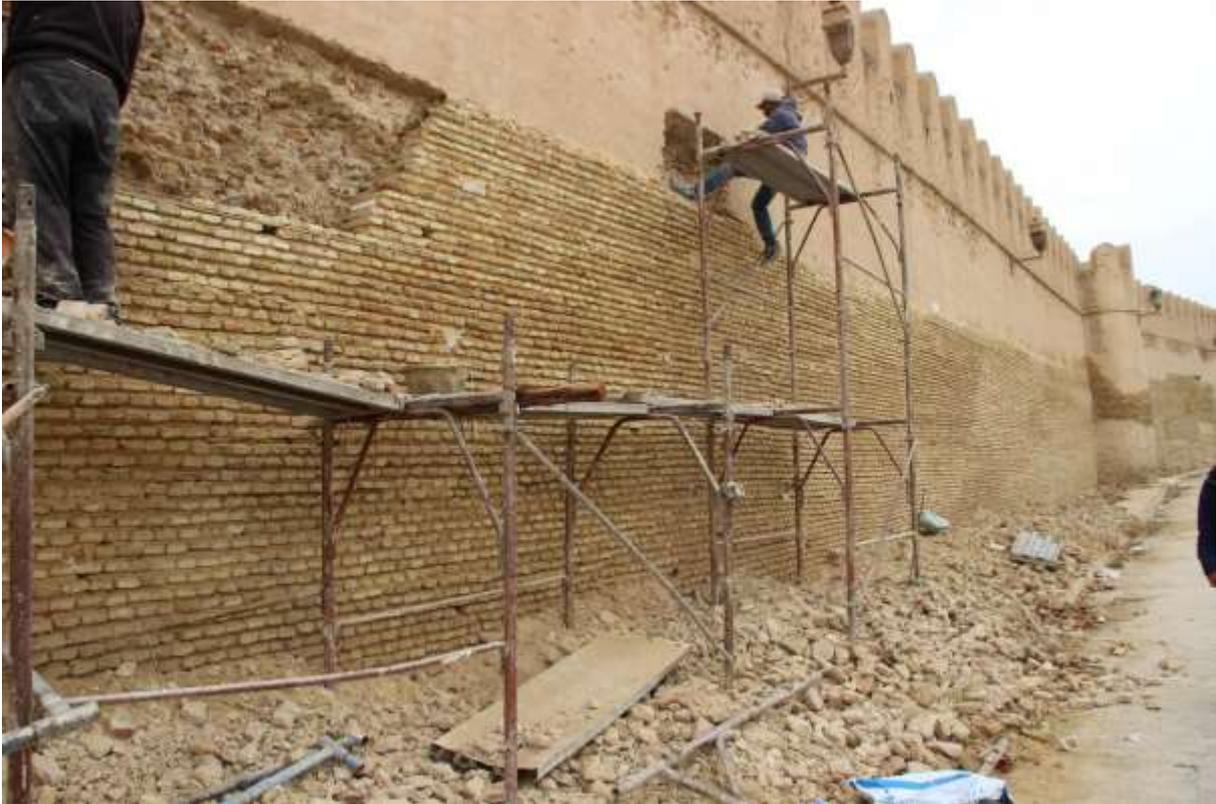
- Entassements de débris de purge des murs à traiter à la base des murs pendant les travaux
- Réutilisation sur place des briques, sans lavage préalable ;
- Probable réutilisation du mortier récupéré des purges, dont la résistance serait à vérifier (assez faible semble-t-il) ;
- Peu d'efforts faits pour assurer la liaison entre les deux maçonneries, anciennes et nouvelles, hormis la mise en place de branches de genévriers ;
- Un appareillage de surface limité à une demi-brique d'épaisseur (soit 10 cm), trop peu pour garantir une vraie durabilité des structures remplacées dès lors qu'elles sont assez élancées (dépassant 1 mètre de haut) ;
- Pas d'application systématique de l'enduit de finition ;
- Echafaudages rudimentaires, non étayés ;
- Pas de casques ni de chaussures de chantier.

*Fig.13: Le chantier avant écroulement (archives INP) : fragilité de l'échafaudage, sécurité insuffisante et déblais laissés sur place*

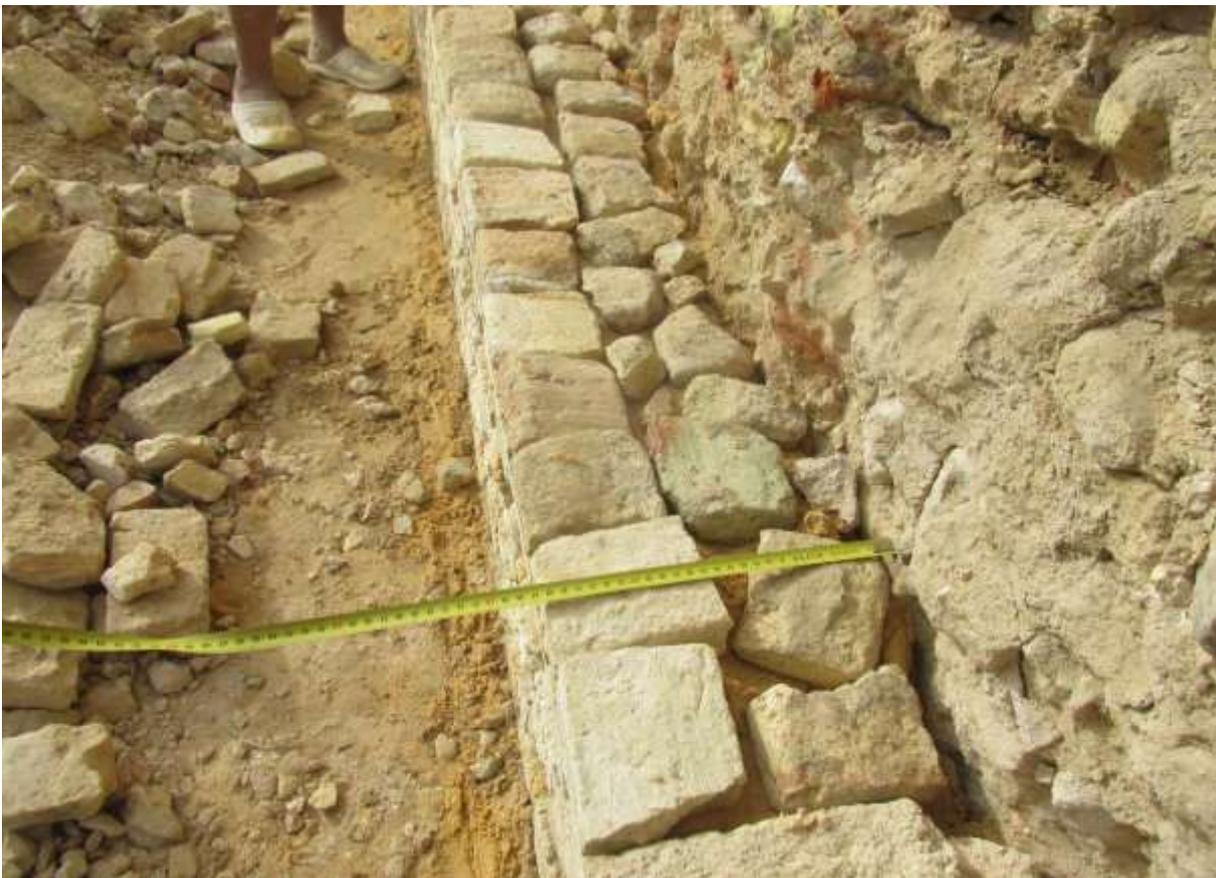
*Fig.14 : Le chantier avant écroulement (archives INP): fragilité de l'appareillage de la reconstruction de façade*

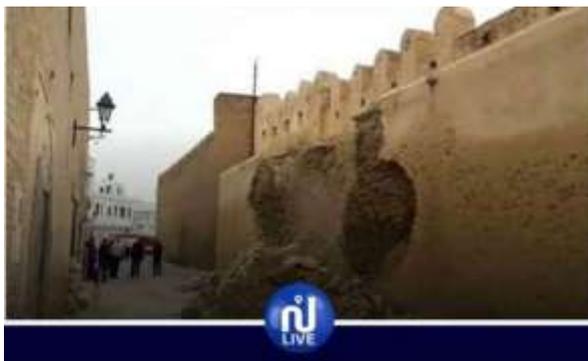
Fig.15 : écroulement du 1 novembre 2018 ©NJ Live

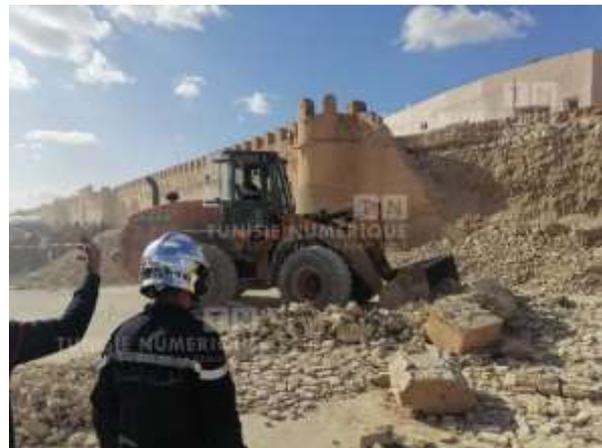
Fig.16 : écroulement du 16 décembre ©Tunisie numérique

Quoiqu'il en soit, la cause de l'accident est claire : lancement d'une intervention en sous œuvre en dessous d'une structure dont la stabilité n'a pas été suffisamment évaluée alors que d'évidence elle était déjà bien séparée de la partie centrale du mur. Une dramatique erreur humaine d'appréciation des conditions d'intervention.

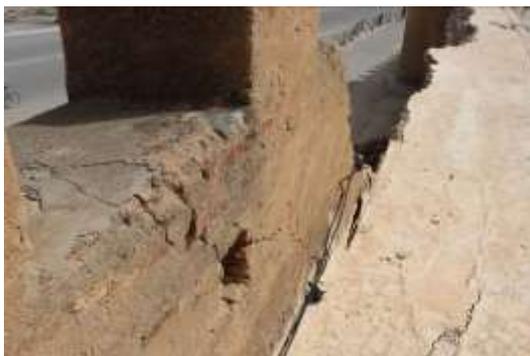
L'observation de la partie supérieure, le chemin de ronde montre de part et d'autre de la partie écroulée une fissure longitudinale assez importante. Causée par l'accident ou préexistante, difficile de se prononcer avec pleine certitude, mais quand même cette fissuration n'a pas d'apparence récente. Et si préexistante, elle pourrait bien expliquer la fragilisation de cette partie due à des infiltrations d'eau de pluie, notamment quelques jours avant, le 8 décembre. Une situation non suffisamment reconsidérée (si elle l'avait été avant) suite à cet événement pluvieux en termes de diagnostic de vérification avant intervention.

*Fig.17 : fissuration côté nord de l'écroulement*

l'enlèvement de tout ce qui se trouve instable en partie supérieure au-delà de la fissure principale.

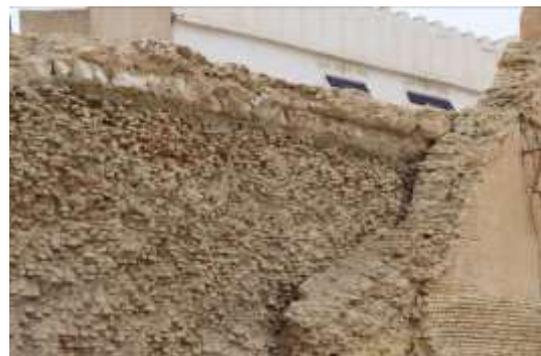
*Fig.18 : une partie du mur de façade est décollée, et donc instable*

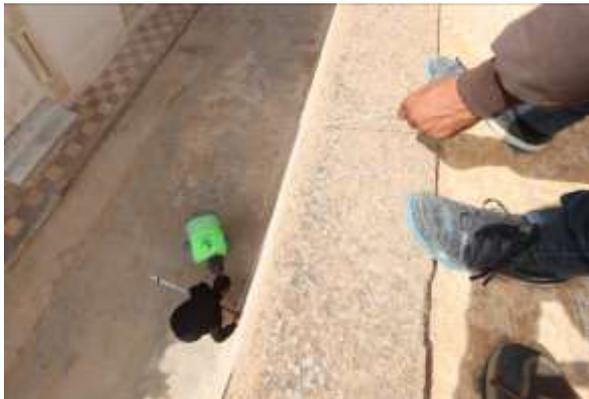
De même les mesures faites côté intérieur de la médina (Fig.19) donnent des mesures, de faux aplomb certes (10 cm maxi), mais qui n'apparaissent pas alarmantes, et priment que la chute du mur côté externe n'a pas eu d'effet d'entraînement sur la partie intérieure, prouvant à nouveau le fait que la partie qui s'est écroulée devait déjà être séparée de la partie restante en place (fissure préexistante, peut être lors de travaux plus anciens, et possiblement renforcée/élargie par les infiltrations des eaux pluies).

Fig.19 : mesure de faux aplomb côté ouest

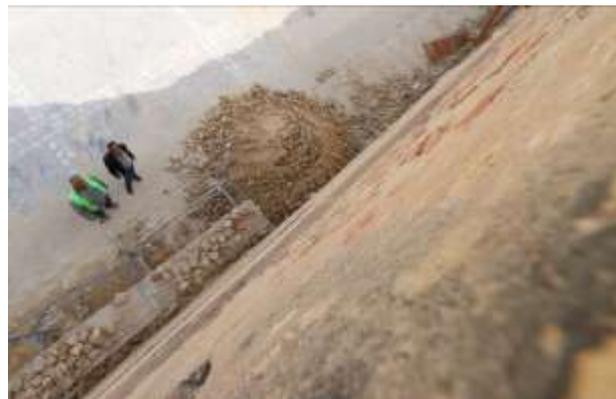
Lors de la mission, outre les observations visuelles, des mesures d'aplomb ont été faites de part et d'autre de l'écroulement (Fig. 20). Rien d'anormal n'a été constaté amenant à la conclusion que, hormis les parties visibles qui ont été entraînées par la chute et sont aujourd'hui dans un équilibre relativement précaire<sup>9</sup>.

Fig.20 : mesure du fruit, côté est

- Etayage dans l'angle à l'arrière de la zone écroulée :
- Cet étayage ne semble pas utile dans la situation actuelle. Une simple surveillance par mesure de l'aplomb tous les 3 à 4 mois (systématiquement aux mêmes endroits, à bien définir et marquer) sera suffisante.

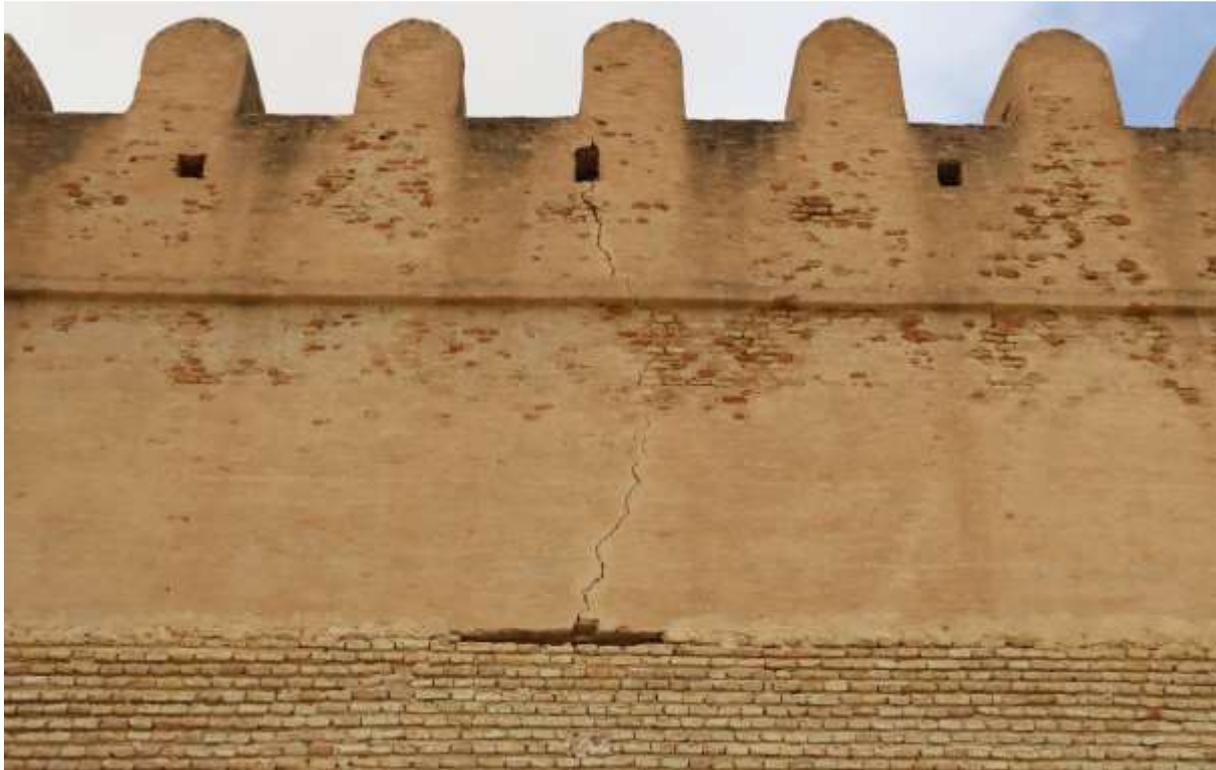
Fig.21: formation d'une fissure de tassement différentiel au-dessus d'une zone en cours de reconstruction, non finalisée

Pour cela, l'INP devra faire un point sur les compétences pouvant être mobilisées à la fois en interne et en externe, à la fois pour la réalisation même et pour le suivi technique, et sur les éventuels besoins d'accompagnement et de formation de nouvelles compétences, à savoir que pour cette première étape, le volume de travaux reste très raisonnable (aux environs de 10m<sup>2</sup> de maçonnerie à reprendre).
