COMPRENDRE LE COMPORTEMENT GEOTECHNIQUE DU PARC DES BUTTES-CHAUMONT EN RECONSTITUANT SON HISTOIRE

UNDERSTANDING THE GEOTECHNICAL BEHAVIOR OF BUTTES-CHAUMONT PARK BY RECONSTRUCTING ITS HISTORY.

Gildas NOURY¹, Clara LEVY¹, Isabelle HALFON¹, Margaux FLIPO-HOUZE¹, Florian MASSON¹, Marc PERUZZETTO¹

¹ BRGM, Orléans, France.

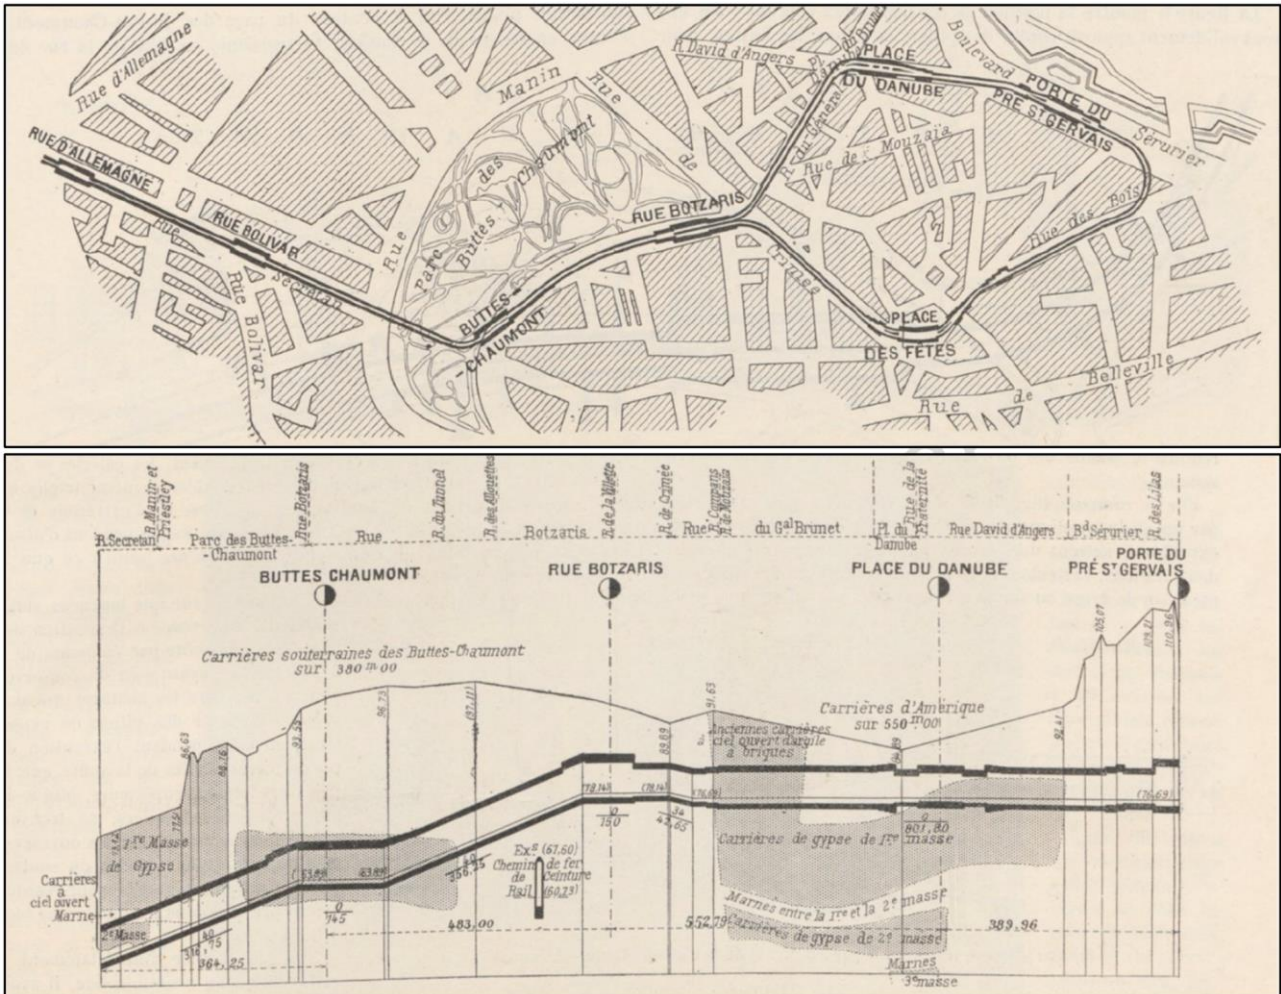
Figure 2. Extrémité de l'actuelle ligne de métro 7 bis : plan et profil en long (Suquet, 1911)

sous la rue Botzaris (Figure 2) ; elles ont bien été comblées mais par des argiles molles qui vont complexifier l'aménagement des voies. Des vides résiduels sont également découverts, ce qui montre bien que le comblement n'a pas été entièrement effectué.

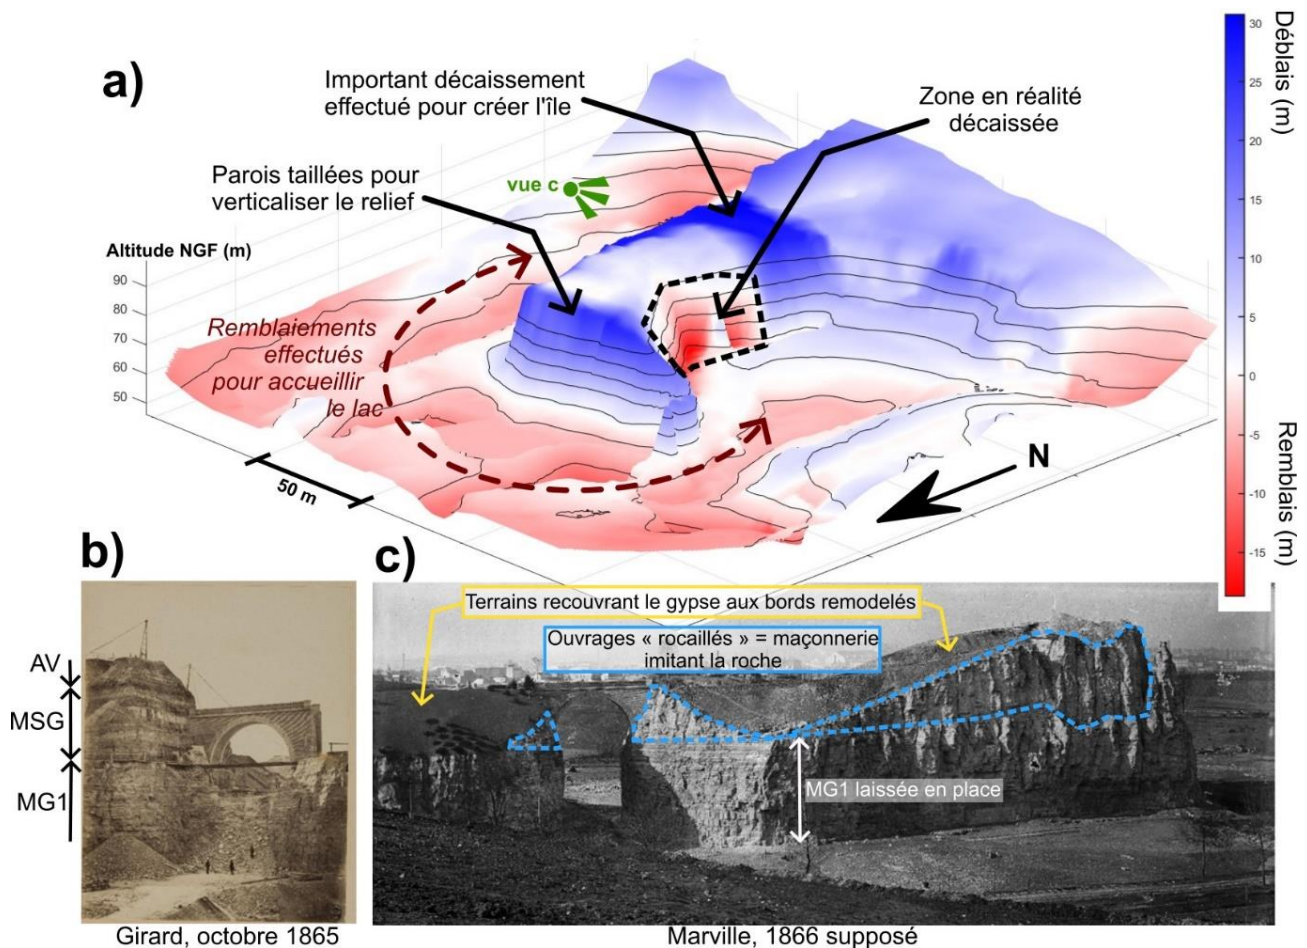
Figure 3. a) Modèle topographique 3D avant/après l'aménagement du parc au niveau de l'île ; b) et c) Vues de la paroi est de l'île (Girard, 1865 et Marville, vers 1866)

comment « l'île » a été créée : il s'agit d'une masse non exploitée par les carriers qui a été isolée du reste. Sa base est faite de gypse (MG1), avec au-dessus les MSG et les AV.

Les reportages de Marville et de Girard, avec des clichés pris en chambre grand format, illustrent de manière incroyablement précise ces travaux (Figure 2c). On comprend avec ces photos les travaux menés pour rendre cette zone encore plus verticale : le bas des parois (gypse des MG1) a non seulement été retaillé, mais des murs de soutènement ont aussi été ajoutés au-dessus. Ces murs sont une maçonnerie de blocs de gypse et de meulière et leur parement extérieur est un « rocaillage », qui imite la roche d'une manière telle que la transition entre le gypse en place et les ouvrages est parfois imperceptible. À côté, le pont voûte (auss appelé pont des suicidés) est encadré au sud par des terrains laissés en place, alors qu'au nord (du côté de l'île), ces terrains ont, assez étonnamment, été remplacés par des remblais (Figure 2b).

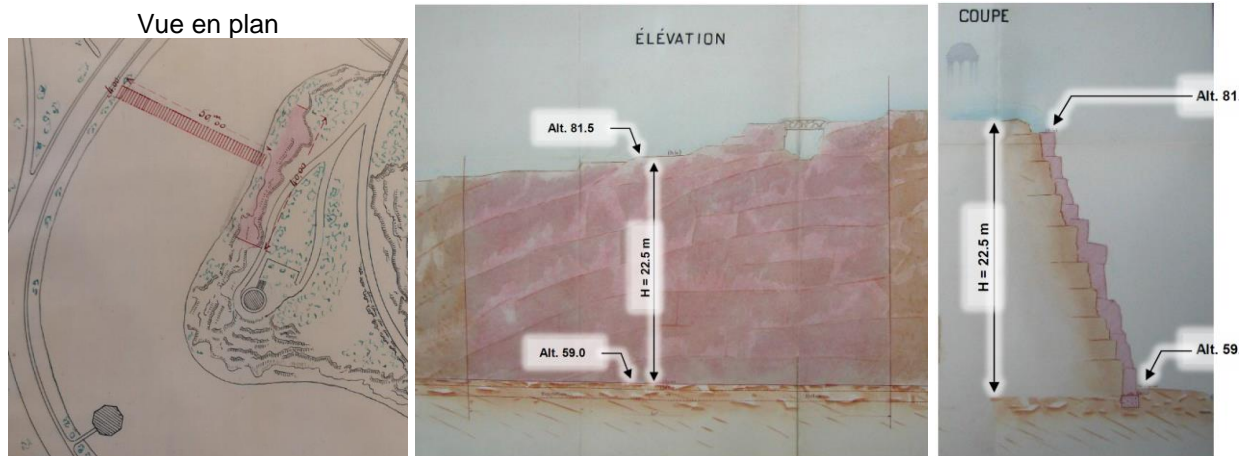
Figure 4. Consolidation de la paroi est de l'île en 1898-1902, seconde phase.

Les **reliefs du parc** font eux aussi rapidement l'objet de réparations pour remédier aux chutes de pierres et de blocs et aux dégâts causés par un incendie lors du siège de Paris en 1870. La paroi est de l'île est ainsi purgée et consolidée entre 1886 et 1902 avec l'ajout en trois phases d'un épais masque maçonné recouvrant par endroit toute la hauteur de la falaise (Figure 4). Ce procédé a été utilisé à d'autres endroits, par exemple autour de la culée sud du pont voûte en 1876. Dans les années 1980, un revêtement en béton projeté va à son tour chercher à limiter les dégradations des parois côté nord du pont voûte.

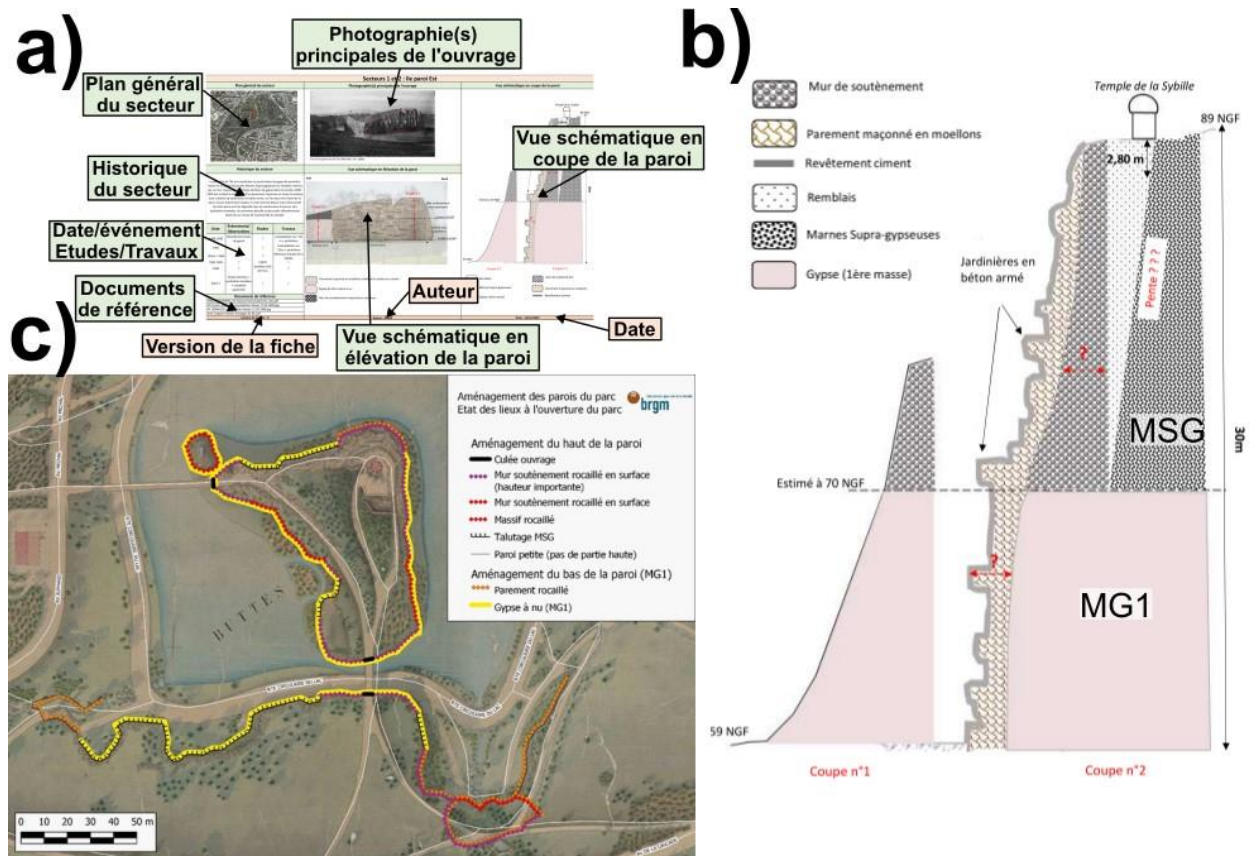
Figure 5. Documents de synthèse: a) Organisation de la fiche faite pour la paroi est. b) Zoom sur la coupe schématique de ladite paroi. c) Plan de la configuration des parois verticales en 1867.

La gestion à long terme du site est désormais facilitée par cet état des lieux. Les principaux ouvrages géotechniques disposent chacun d'une fiche de synthèse : elle présente les principales dates de travaux et leurs natures, les désordres les plus importants, les faiblesses actuelles ainsi que les incertitudes résiduelles (très variables selon les secteurs). Les éléments concernant la paroi est de l'île sont donnés à titre d'exemple en Figure 5. Les détails sont tous disponibles dans un rapport et via l'ensemble des documents collectés, nommés et rangés dans des dossiers numériques. Le repérage de la plupart de ces informations peut enfin se faire grâce au SIG livré avec l'étude.

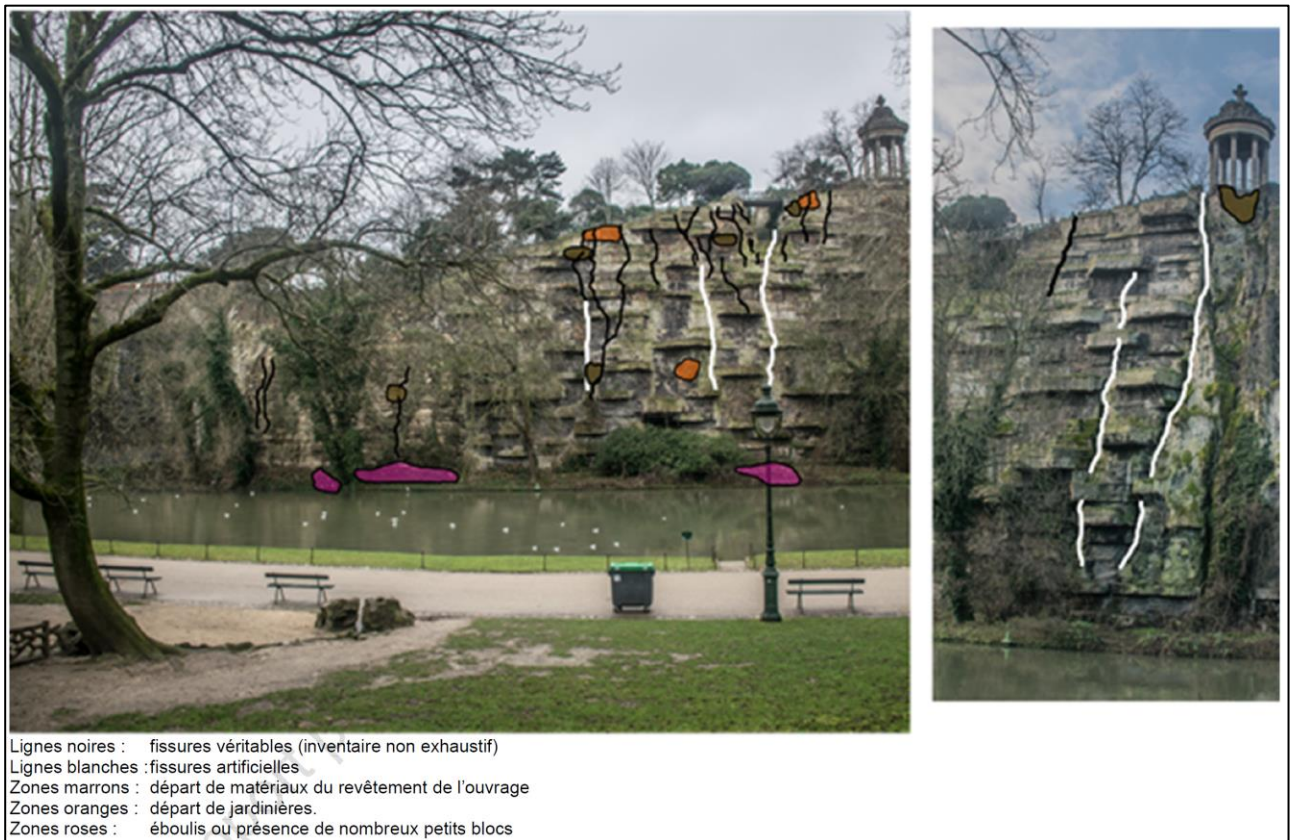
Figure 6. Vue de la paroi est de l'île présentant les principaux éléments de diagnostic du BRGM.

Les instabilités de ces secteurs sont désormais suffisamment bien comprises pour que leur confortement puisse s'envisager de manière efficace : ces faiblesses sont en grande partie liées au vieillissement des ouvrages géotechniques et à la sensibilité du gypse aux agressions naturelles (dissolution par les eaux de pluies et de ruissellement). En attendant que ces travaux se préparent, un plan de surveillance du site a été mis en place par la ville de Paris avec l'assistance du BRGM.

La tâche apparaissant désormais comme la plus importante pour la ville de Paris est de procéder à une réhabilitation des parois de l'île et du front de taille. Le diagnostic du BRGM a en effet impliqué de fortes restrictions d'accès pour le public à ces endroits qui sont en temps normal très prisés par le public (Figure 6).
