# Injections solides de confortement du quai Freycinet 12 à Dunkerque

Adrien Meyer, Francois Louvel

*Lors des tempêtes de février 2022, les amarres d'un ferry, en escale sur le quai Freycinet 13 de la darse VI du port de Dunkerque, ont cédé. Des remorqueurs ont été mobilisés pour l'assister durant des heures. Les turbulences générées par leurs hélices ont créé un affouillement de 4 à 5 m de profondeur sur un linéaire de 60 m le long du quai Freycinet 12 opposé. Cet affouillement est à l'origine de plusieurs désordres constatés sur l'ouvrage, notamment un affaissement du terre-plein sur une surface de 3000 m<sup>2</sup>. Les désordres étant sensiblement situés en milieu de quai, l'exploitation du quai et du terre-plein était fortement impactée, nécessitant des travaux de confortement par injections solides, préalables à la remise en service. Les reconnaissances par sondages pénétrométriques ont permis de faire un état des lieux et de définir la solution technique adaptée. Le confortement par injections solides a été réalisé sur une zone de 100 m de long, par 428 forages et près de 1600 m<sup>3</sup> de mortier mis en œuvre. Les sondages de contrôle et la mission géotechnique G5 on

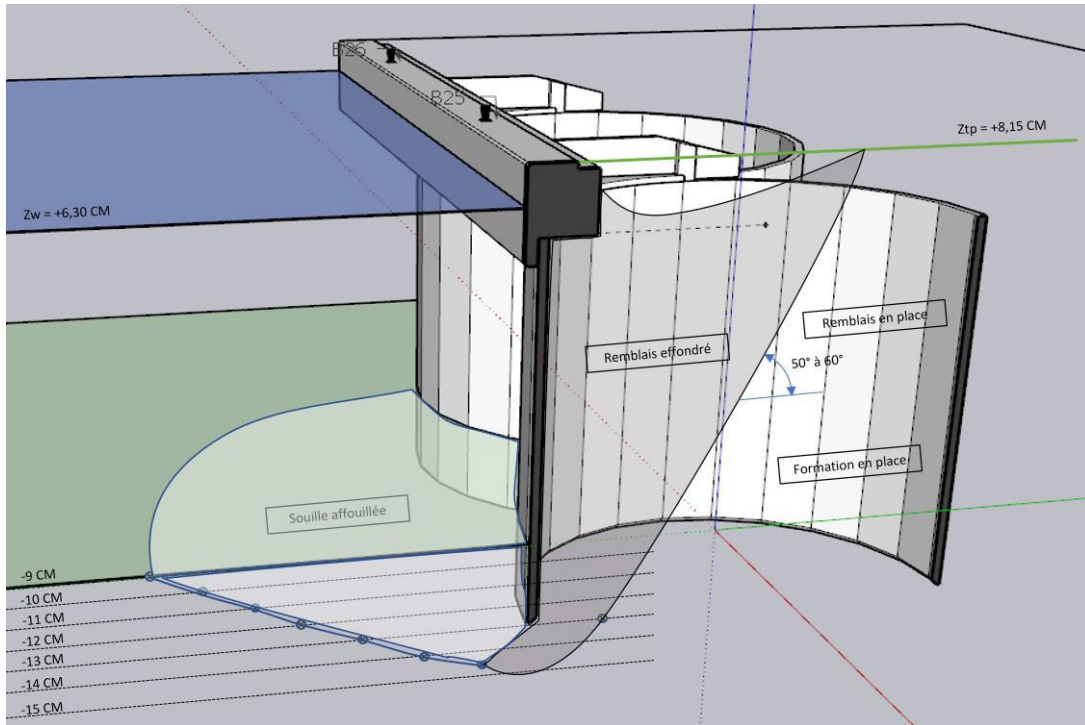
Ces désordres localisés au niveau de la zone exposée aux jets des hélices des remorqueurs consistent, d'une part en un affouillement des fonds jusqu'à 5 m, et d'autre part en des affaissements du terre-plein. La zone d'affouillement et d'affaissement de terre-plein représentait une longueur de quai endommagé d'environ 60 m au droit des caissons C21, C22, C23 et une surface de 3000 m<sup>2</sup> de terre-plein affaissé.

Les affouillements constatés en pied de quai ont entraîné un défaut de compacité dès suite du siphonnage des matériaux sableux de remplissage des caissons par la zone ouverte en pied. En conséquence, un mouvement général du quai s'est produit, précisément un basculement de l'ordre de 7 cm vers le bassin et un tassement de 7 cm de la magistrale du quai. Concernant la stabilité générale de l'ouvrage, la zone d'influence des désordres s'étend aux caissons adjacents et encadrants à savoir les caissons C20 et C24.

Figure 2. Modélisation 3D du phénomène d'affouillement en pied de caisson

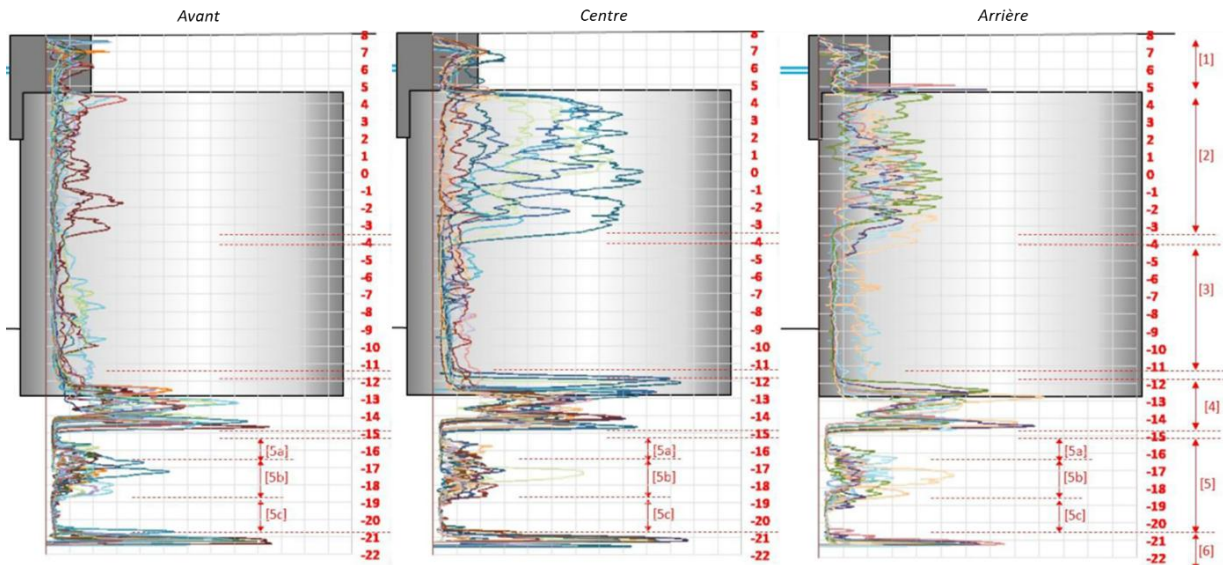
L'analyse des sondages CPT montre des variations de valeur de résistance de pointe (nommée  $q_c$ ) selon la position et la profondeur du sondage dans le caisson. Les principales conclusions sont les suivantes :

- Dans les remblais intérieurs des caissons :
  - Dans la moitié supérieure des caissons, il y a une forte réduction de valeur entre l'avant et le centre, ainsi qu'entre les caissons accidentés et les caissons sains ( $q_c = [4 ; 8]$  MPa au lieu de  $q_c = [18 ; 24]$  MPa) ;
  - Dans la moitié inférieure des caissons, il y a une résistance de pointe faible et homogène en tout point du caisson et comparable avec les valeurs des caissons sains ( $q_c < 4$  MPa) ;
- Dans la couche d'assise des caissons : dans les 3 m sous l'arase du caisson, il y a une faible réduction de valeur entre les caissons accidentés et les caissons sains mais qui restent de bonne qualité ( $q_c > 15$  MPa).

Figure 3. Etat zéro de la compacité du sol au droit des caissons

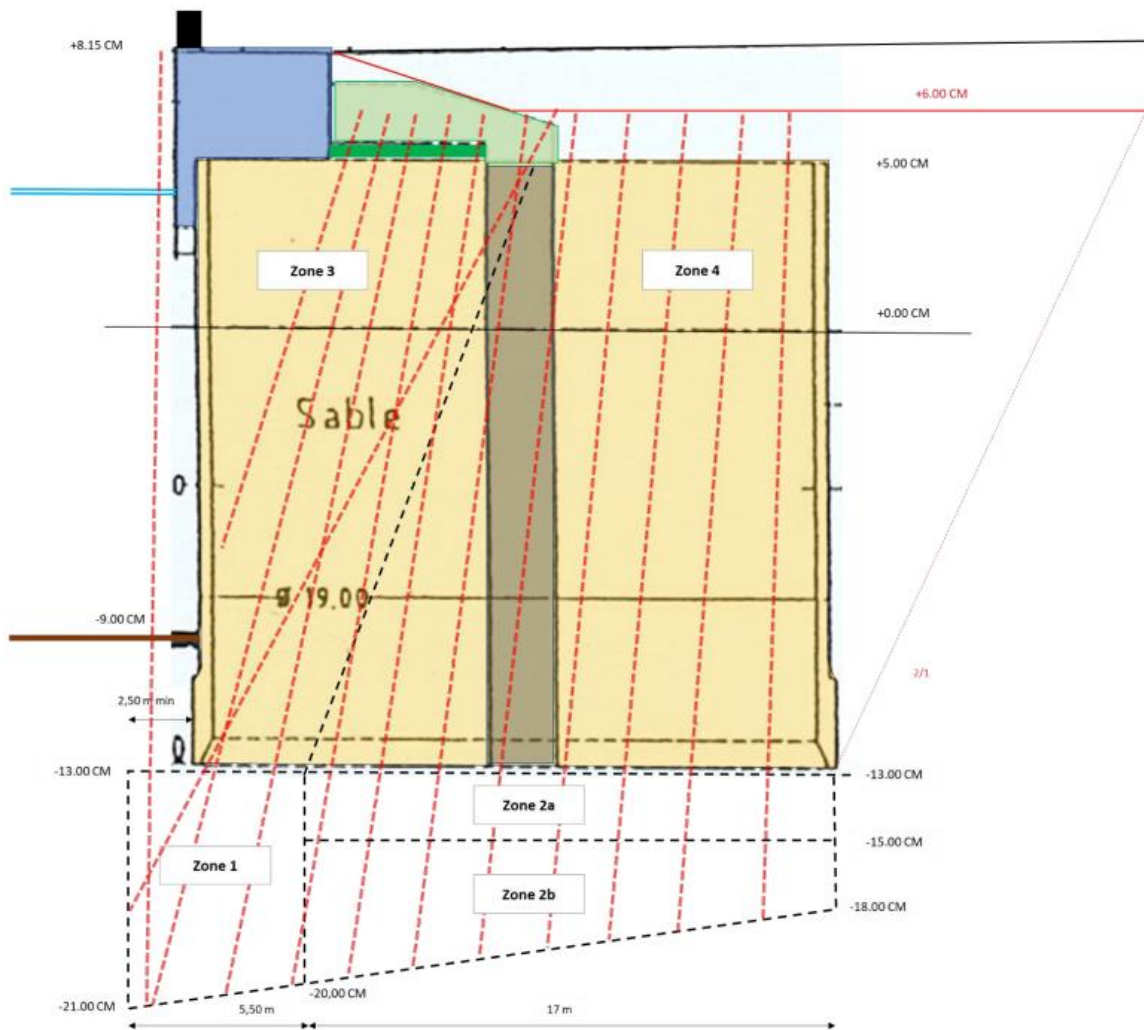
Figure 4. Zonage des injections solides au droit de chaque caisson

*Objectifs du traitement.* Les objectifs des travaux de confortement par injections solides ont été établis de manière distincte pour les remblais intérieurs et la couche d'assise des caissons. Les objectifs sont caractérisés par une valeur de résistance de pointe cible et un taux d'incorporation de mortier associé à une zone de traitement définie à savoir :

- Zone 1 : 9% d'incorporation ;
- Zone 2a : 2% d'incorporation ;
- Zone 2b : 8% d'incorporation ;
- Zone 3 : 6% d'incorporation ;
- Zone 4 : 4% d'incorporation.

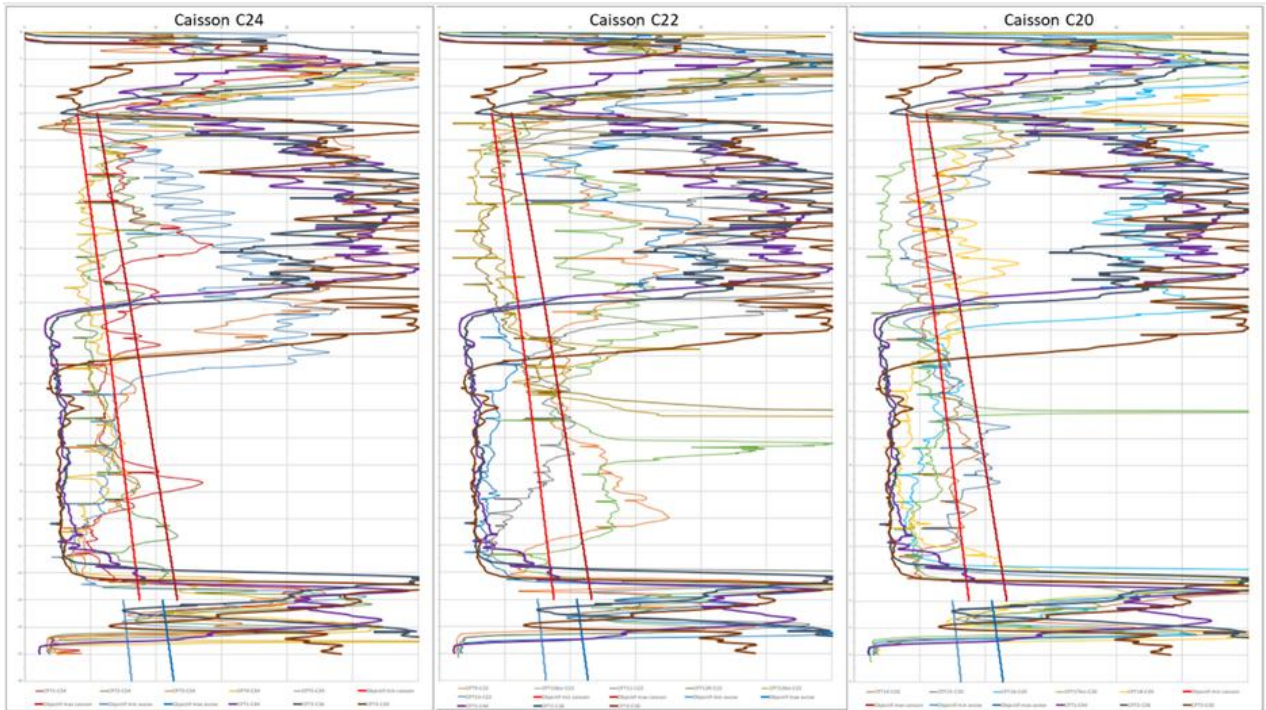
Des sondages CPT ont été menés à l'avancement des travaux. Ces nouveaux sondages permettent de constater l'évolution progressive de l'amélioration de la compacité du sol, qui s'avère variable selon les terrains traversés. Des graphiques comparatifs ont été générés pour chaque caisson entre les valeurs  $q_c$  initiales et post-traitements, avec le rappel des valeurs cibles. Les différents graphiques générés ont mis en évidence des valeurs  $q_c$  améliorés, assez homogènes mais une atteinte non-systématique des valeurs cibles, notamment en partie inférieure des caissons.

Les résultats ont été également comparés avec des valeurs appartenant à des caissons sains et éloignés de la zone accidentée du quai Freycinet 12 (C30, C36 et C44). La comparaison montre que les valeurs  $q_c$  des caissons après travaux sont supérieures à celles des caissons sains, dans la partie inférieure des caissons.

Figure 9. Courbes de superposition des résultats des sondages CPT

Cette comparaison rassure sur la pertinence des résultats obtenus et l'atteinte de l'objectif principal des travaux. La nature variable des couches de sol, et plus précisément la teneur en argile, est également corrélée avec les écarts de valeur de  $q_c$  avant et après injections solides.
