Injections solides de confortement du quai Freycinet 12 à Dunkerque

Adrien Meyer, Francois Louvel. Injections solides de confortement du quai Freycinet 12 à Dunkerque. Rencontres de l'Ingénierie Maritime 2024, Builders École d'ingénieurs, Jun 2024, Caen, France. hal-04710874

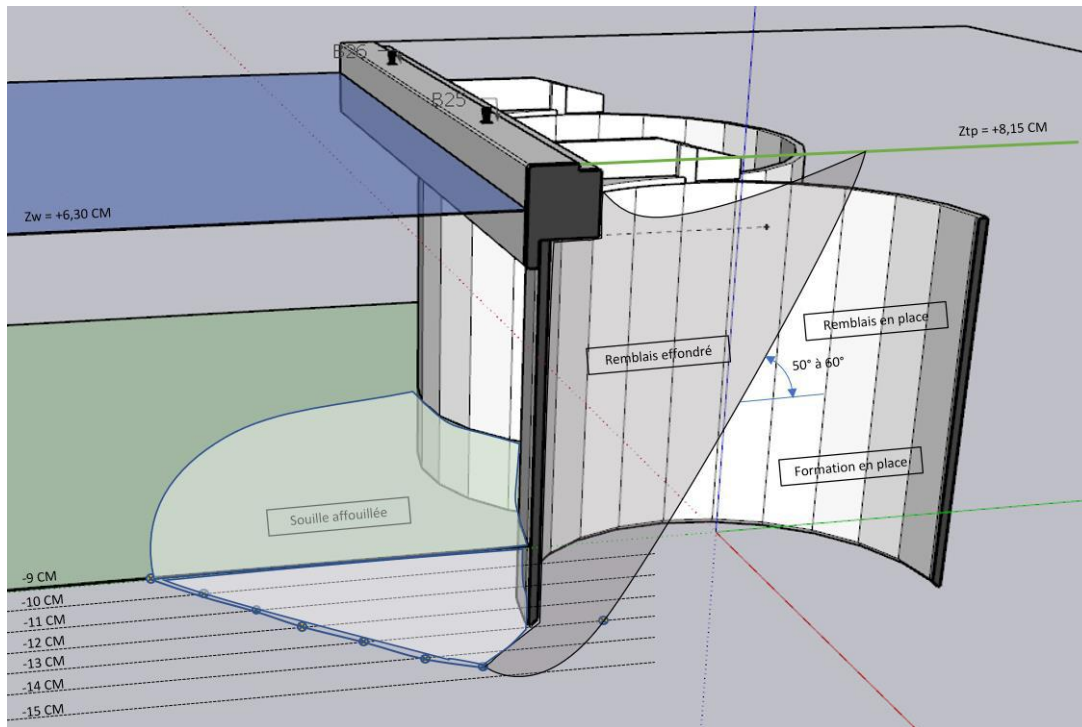
Figure 2. Modélisation 3D du phénomène d'affouillement en pied de caisson

Ces désordres localisés au niveau de la zone exposée aux jets des hélices des remorqueurs consistent, d'une part en un affouillement des fonds jusqu'à 5 m, et d'autre part en des affaissements du terre-plein. La zone d'affouillement et d'affaissement de terre-plein représentait une longueur de quai endommagé d'environ 60 m au droit des caissons C21, C22, C23 et une surface de 3000 m² de terre-plein affaissé.

Les affouillements constatés en pied de quai ont entraîné un défaut de compacité dès suite du siphonnage des matériaux sableux de remplissage des caissons par la zone ouverte en pied. En conséquence, un mouvement général du quai s'est produit, précisément un basculement de l'ordre de 7 cm vers le bassin et un tassement de 7 cm de la magistrale du quai. Concernant la stabilité générale de l'ouvrage, la zone d'influence des désordres s'étend aux caissons adjacents et encadrants à savoir les caissons C20 et C24.
