# Redécouverte d'une statue monumentale en bronze du 16e siècle

Lyce Jankowski, Derek Biront

# REDÉCOUVERTE D'UNE STATUE MONUMENTALE EN BRONZE DU 16<sup>e</sup> SIÈCLE

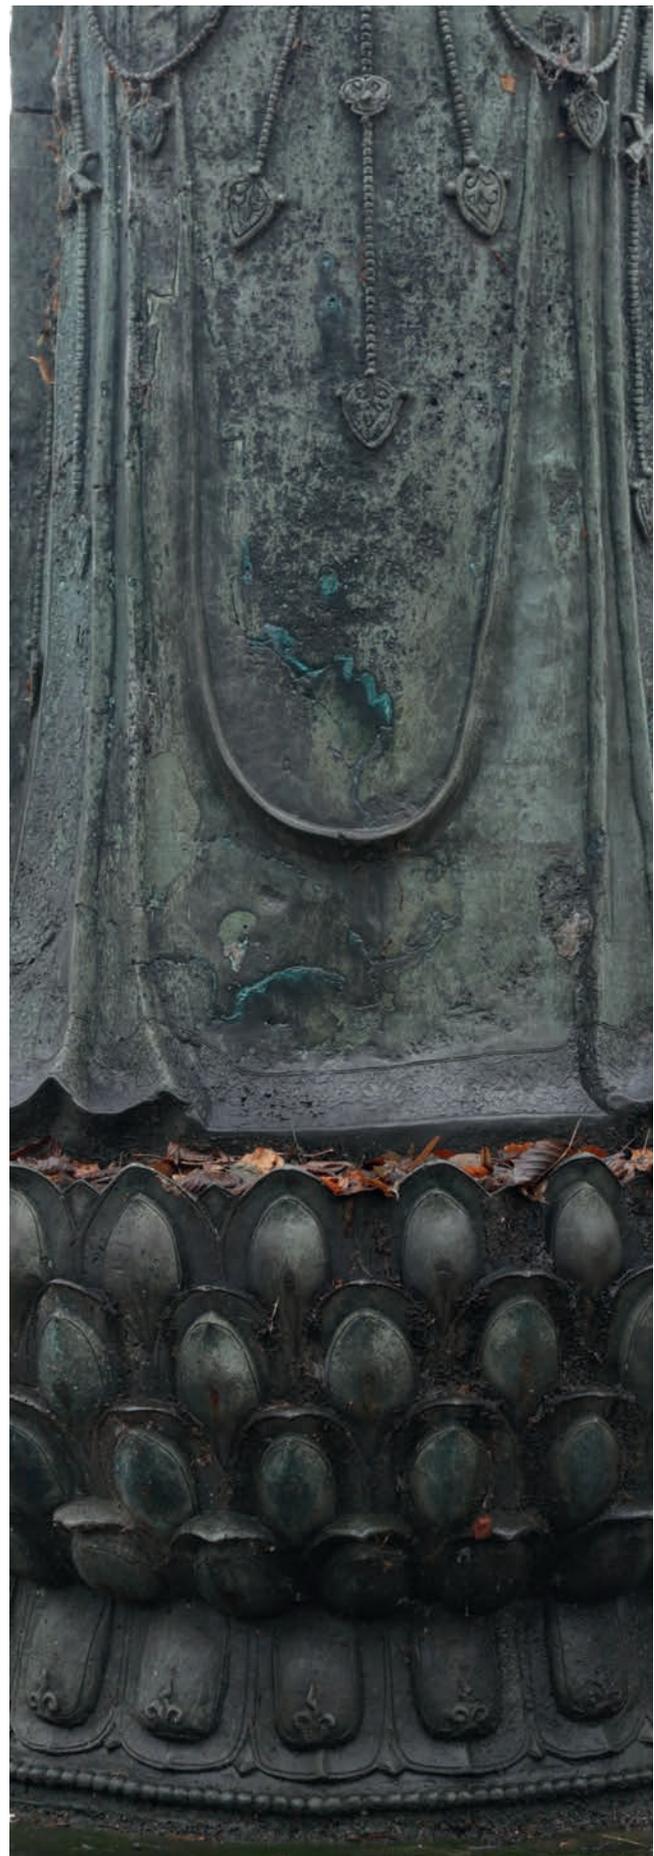
Fig. 3. Vue arrière du socle et de la partie inférieure. Rapiéçage dorsal et coulées de produit de corrosion

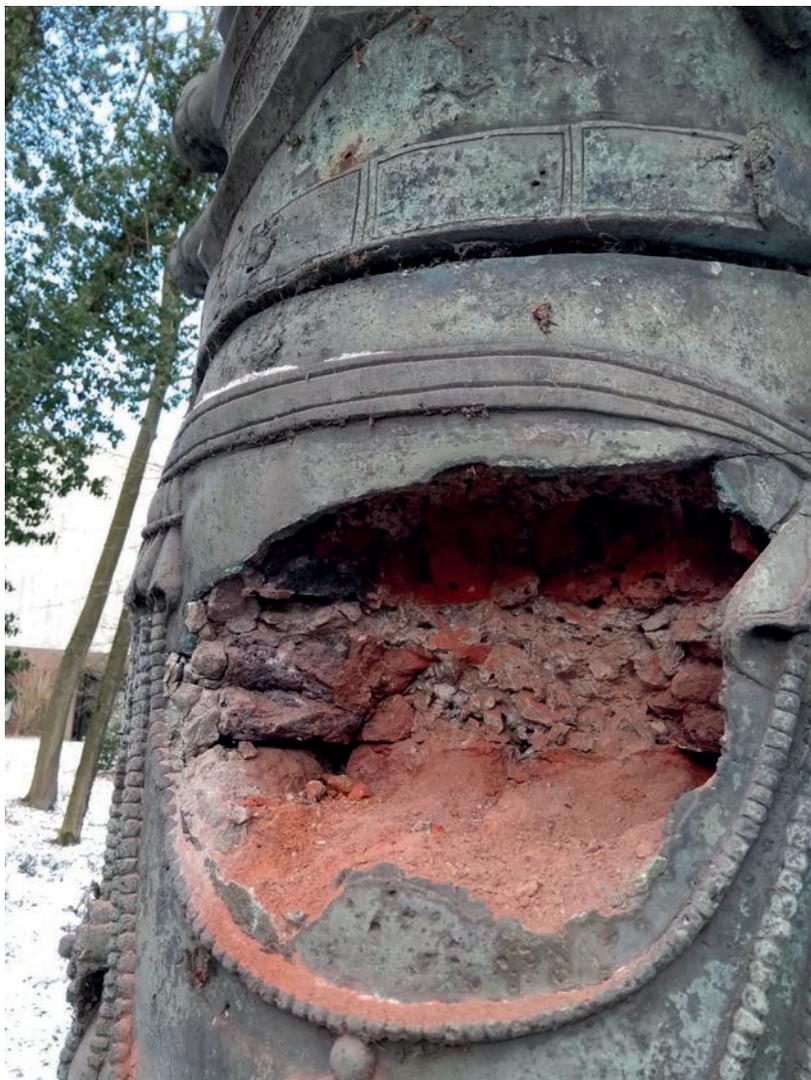
A.

La partie inférieure de la statue présentait un remplissage de béton et de briques jusqu'à une hauteur indéterminée. Le processus de retrait de ce remplissage a commencé par les ouvertures existantes

dans la sculpture, en particulier une grande ouverture localisée à l'arrière (fig. 4a). Une extraction méticuleuse autour de la jonction a permis le démontage du tronc de la sculpture.

Fig. 4.  
 (a) Vue arrière de la statue. Retrait des briques et du béton  
 (b) Vue de dessous de la statue en cours du retrait du béton  
 (c) Vue arrière de la statue après le retrait des briques  
 (d) Vue arrière de la statue après comblement de la lacune

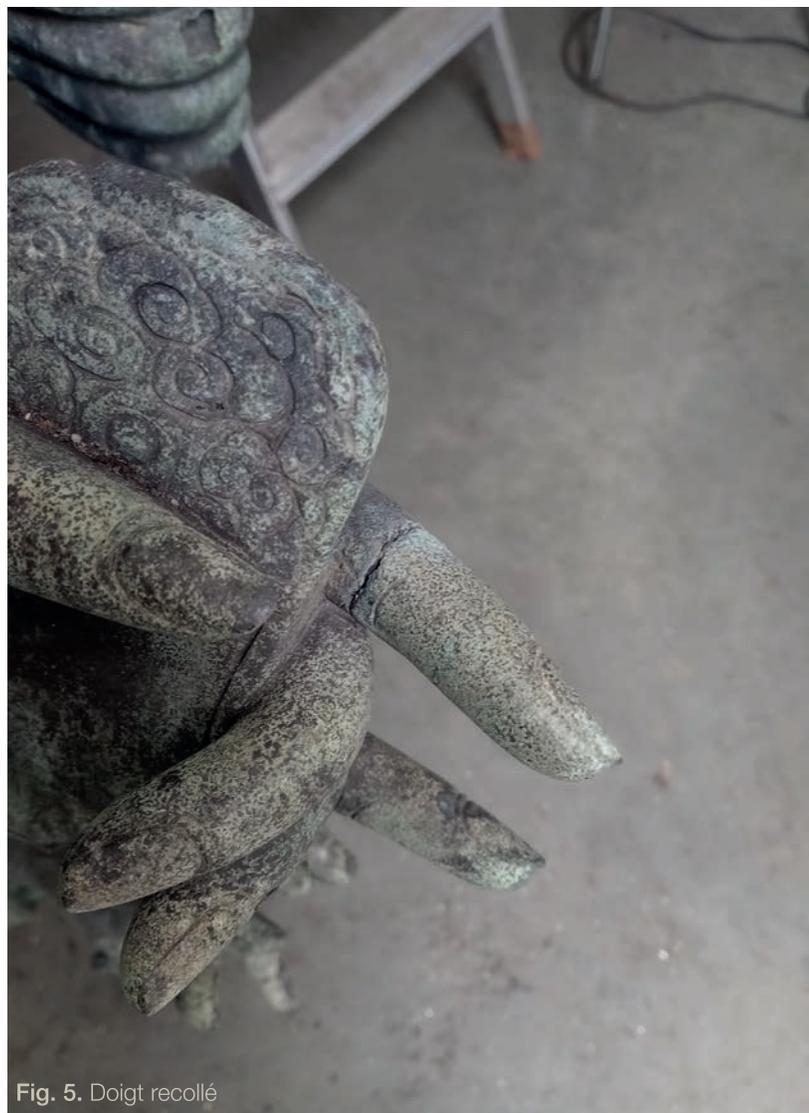
De nombreux éléments décoratifs ajoutés par apport de matière sur la partie inférieure du corps sont manquants. De même, cinq doigts ont été cassés.

Fig. 5. Doigt recollé

Une fois les réparations achevées, celles-ci ont été finement ajustées dans le plan et traitées chimiquement pour obtenir une patine harmonieuse. Les doigts endommagés ont été soigneusement collés à l'aide d'une colle époxy, puis le joint de colle a été discrètement retouché avec de la peinture acrylique (fig. 5).

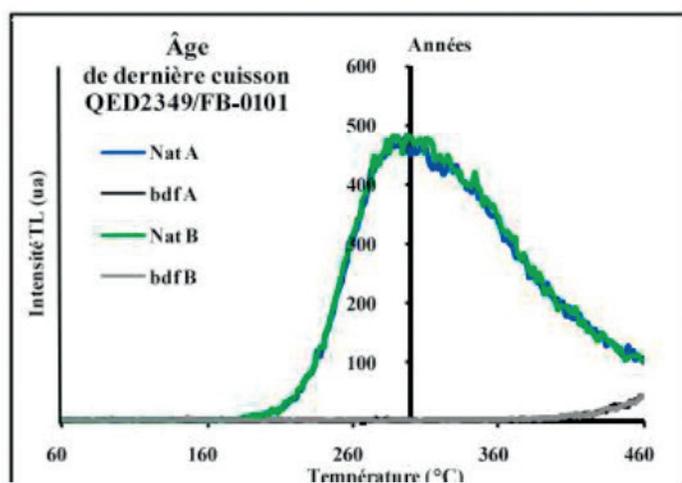
Fig. 6. Courbes de thermoluminescence indiquant l'âge de la dernière cuisson

Le rapport du 9 décembre 2023 établit que les résultats obtenus pour les deux prélèvements sont homogènes. La dose archéologique est de 1,8 Gy et indique une cuisson ancienne, entre 400 et 550 ans (fig. 6). La fonte de la sculpture a donc été réalisée entre 1473 et 1623.
