Journée Métal France 2025 - Protection & Conservation du Patrimoine Métallique Le Métal en danger et les dangers du Métal

Protection & Conservation du Patrimoine Métallique Le Métal en danger – les dangers du Métal

Vendredi 7 Février 2025

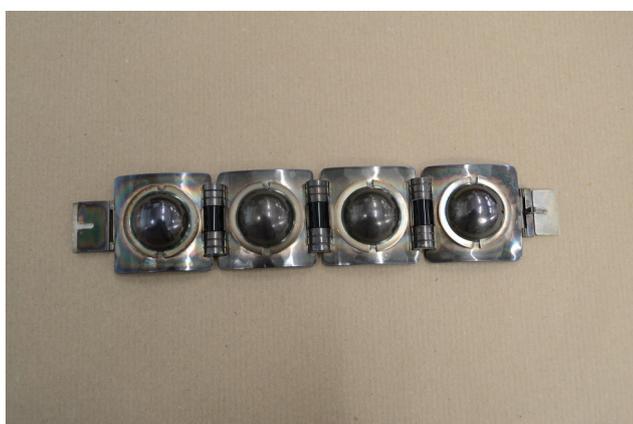
Onze mois avant l'incendie, en janvier 2022, le bracelet avait été retiré de vitrine pour un prêt. La présence d'un voile de corrosion hétérogène était clairement visible à la surface du bijou (Figures 3 et 4). Autour du motif central et au revers, l'argent était moins terni. On peut noter qu'au revers (Figure 4), deux lignes plus claires étaient visibles sur la surface ; elles correspondaient à un « fantôme » du socle de présentation.

Cette corrosion était le résultat de plusieurs années de présentation (durée inconnue depuis le précédent nettoyage, mais supérieure à 4 ans), en vitrine non étanche. Cette dernière communiquant non seulement avec la salle du musée mais aussi avec l'environnement urbain extérieur via trois fenêtres masquées par les fonds de vitrines (dont un accès pompier).

Figure 3. Avers du bracelet MAD 45976 avant nettoyage en janvier 2022 pour prêt, présentant un ternissement dû à plusieurs années de présentation en vitrine non-étanche
© Didelot 2022

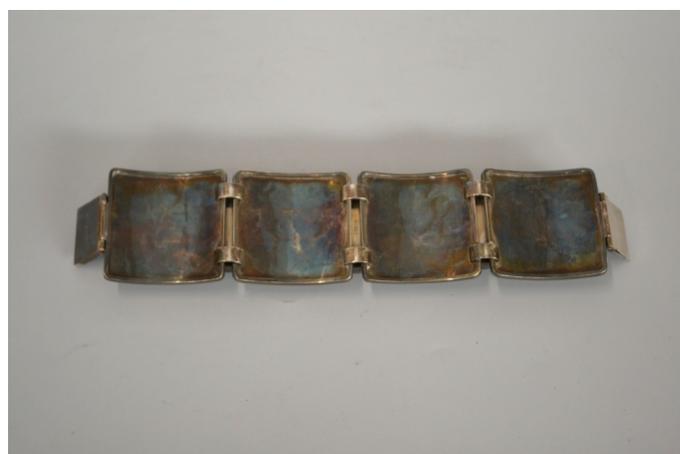
Figure 6. Revers bracelet MAD 45976 après le départ de feu © Didelot 2023

Le bijou a été nettoyé avant le prêt et a ensuite été réinstallé, propre, en galerie quelques mois avant l'incendie. Juste après l'incendie de décembre 2022, les effets de l'incendie, des gaz émis et des particules fines sont clairement observables (Figures 5 et 6). Ils se traduisent par un très fort ternissement, beaucoup plus homogène, affectant l'avant comme le revers, et ceci bien que les portes de la salle des bijoux aient été fermées.

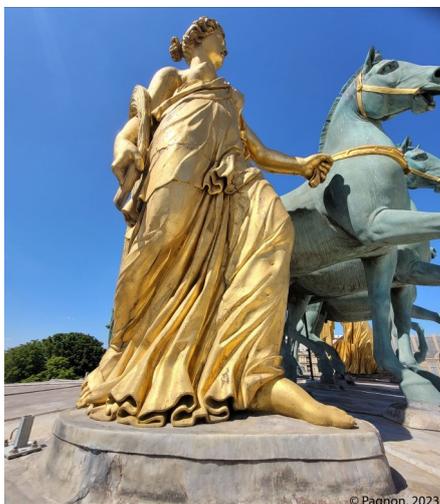
L'habillage en plomb des bases des sculptures était soudé à la table de plomb permettant l'étanchéité de la terrasse de l'arc (Figure 7). La mise au jour de la zone de fixation des sculptures sur la terrasse de l'arc a révélé un défaut de verticalité qui avait été partiellement compensé par des cales de fer et de briques disposées sous les armatures circulaires en fer constituant les bases des statues (Figure 8).

Figure 7. Vue de la base de l'allégorie de la Paix habillée d'une table de plomb se superposant à celle de la terrasse ©Fonderie de Coubertin, Philippe Pagnon, 2023

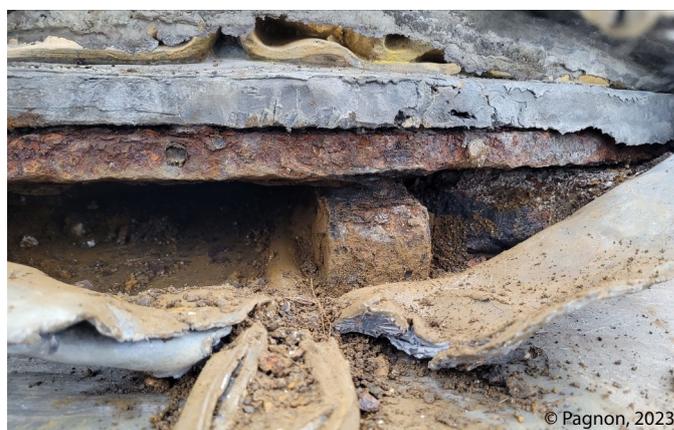
Figure 8. Base de l'allégorie de la Victoire révélant le système de calage permettant de compenser la pente de la terrasse ©Fonderie de Coubertin, Philippe Pagnon, 2023

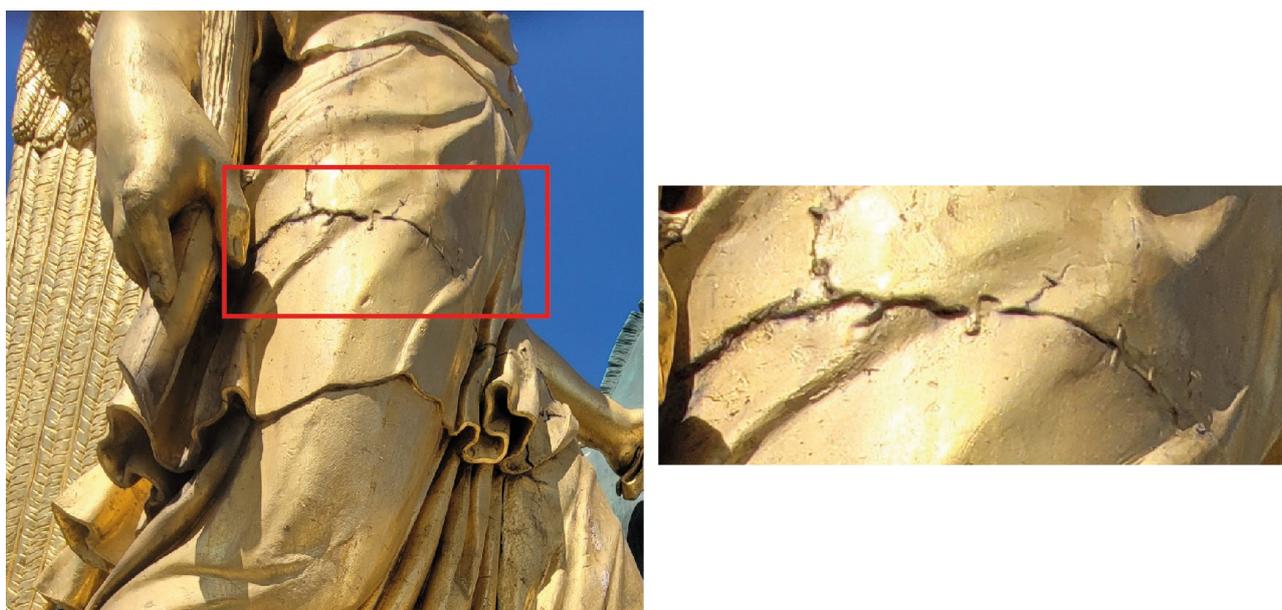
Figure 9. Agrafes mises en place pour maintenir la fissure entre les deux pièces principales du corps de la sculpture de la Paix © Fonderie de Coubertin, Philippe Pagnon, 2023

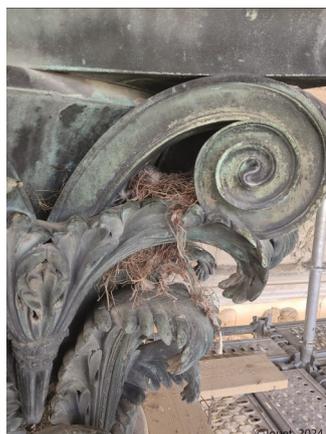
Figure 32. Nids d'oiseaux dans les feuilles d'acanthé
©Julia Jouet, 2024

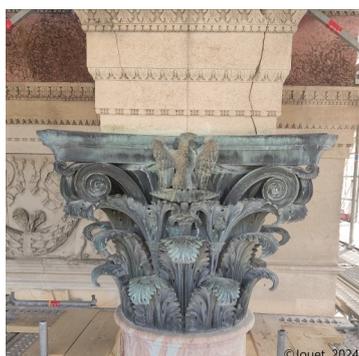
Figure 34. Chapiteau avec pierre d'architrave fissurée ©Julia Jouet, 2024

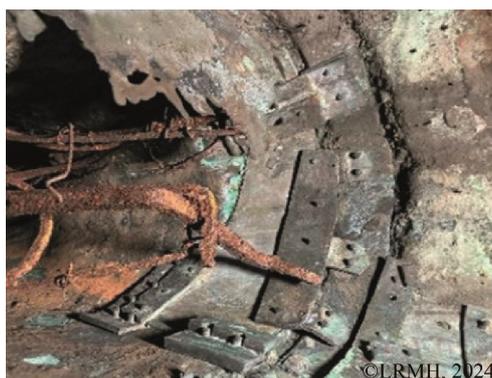
Figure 39. Vue depuis la paroi interne d'un cheval constituée d'une multitude de plaques de réparations et armature interne en fer encore en place ©LRMH

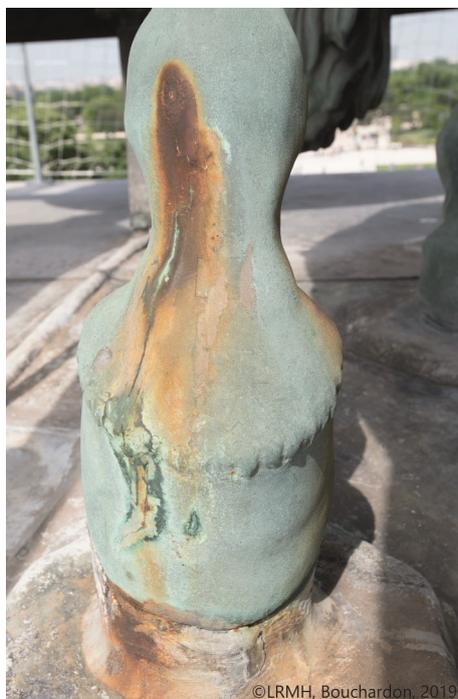
Figure 40. Fissure du bronze dans la jambe d'un cheval par laquelle s'écoule de l'eau mélangée à des produits de corrosion du fer provenant de l'armature interne ©LRMH, 2019

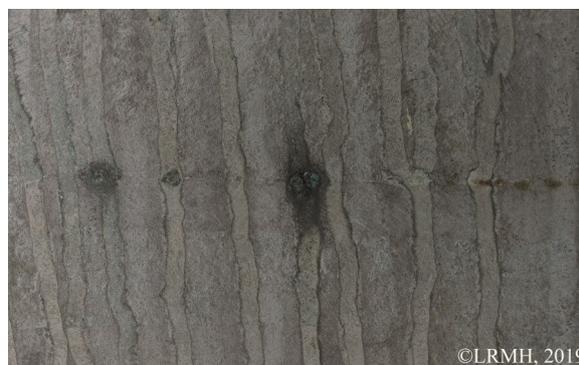
Figure 41. Écoulement d'eau à travers la jonction entre une plaque de réparation et le corps d'un cheval ©LRMH, 2019

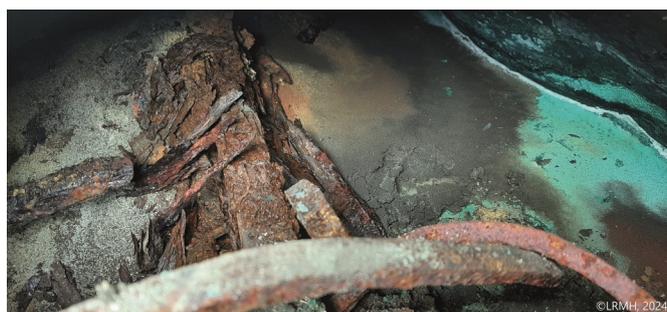
Figure 42. Intérieur d'un cheval où l'on distingue les restes d'armatures en fer dans un état de corrosion très avancé, enrobées de sable. La paroi interne en bronze présente une couche de corrosion verte intense très pulvérulente dans certaines zones ©LRMH, 2023

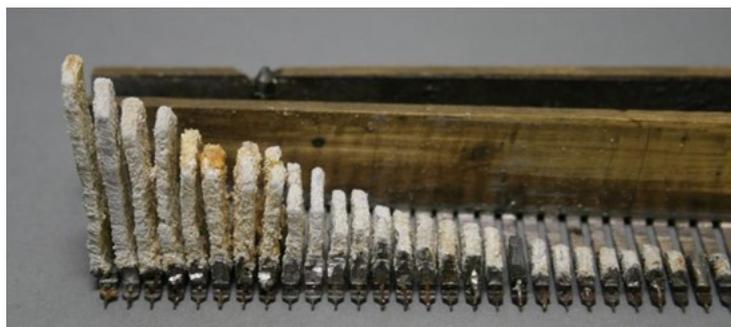
Figure 3. Exemple de corrosion du plomb par exposition aux COV sur un élément d'une boîte à musique @HE-Arc CR

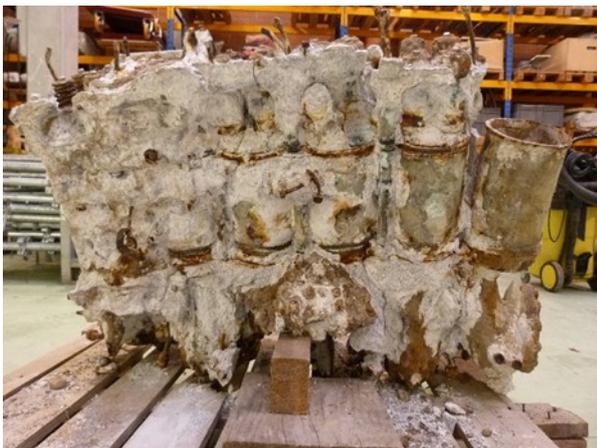
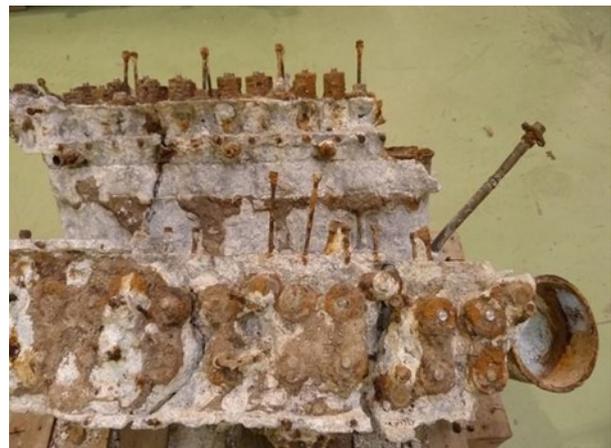
Figure 1. État de conservation du moteur Merlin lors de sa découverte. © Materia Viva 2016

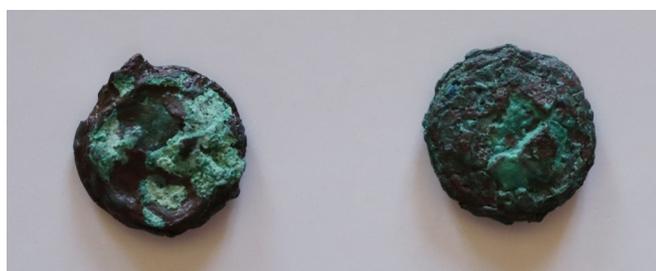
Figure 3. Potins, détails de corrosion.
© Musée Emile Chénon.2022

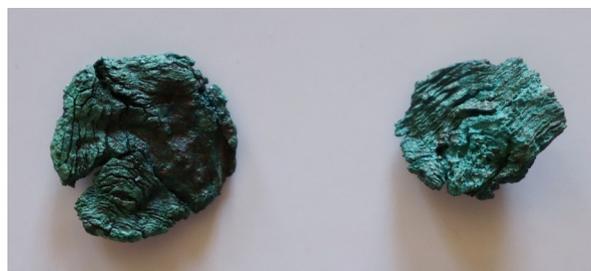
Figure 4. Potins, détails d'altération avec déformation et fissures. © Musée Emile Chénon.2022

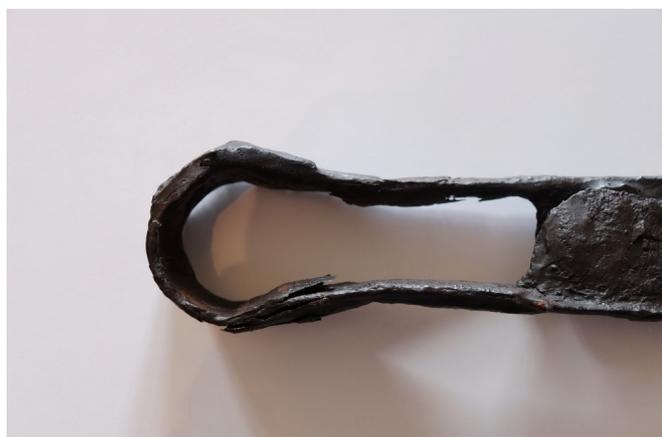
Figure 5. Paire de forces gauloise, détails fragilisation du ressort avec fissuration. © Musée Emile Chénon.2022

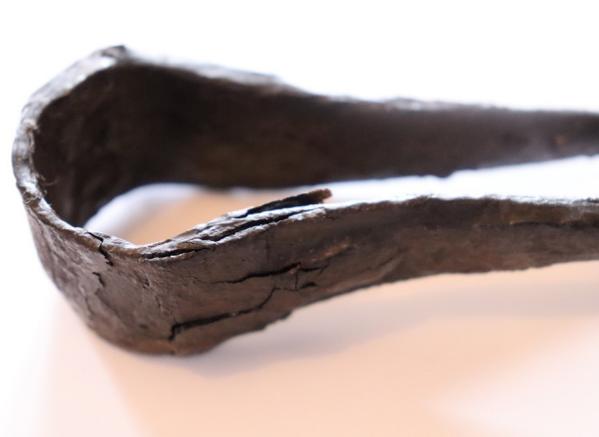
Figure 6. Paire de forces gauloise, détails du soulèvement des surfaces corrodées avec desquamation partielle.
©Musée Emile Chénon.2022

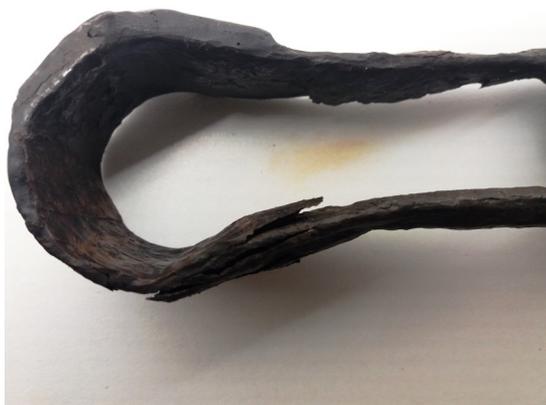
Figure 7. Paire de forces gauloise, détails du soulèvement des surfaces corrodées avec desquamation partielle. © Antepostquem.2024
