RAPPORT D'ACTIVITÉ SUR LE SUIVI TOPO-MORPHOLOGIQUE DU SILLON DE TALBERT (COMMUNE DE PLEUBIAN)

Novembre 2007

COMMUNE DE PLEUBIAN (COTES D'ARMOR) ET CONSERVATOIRE DE L'ESPACE LITTORAL ET DES RIVAGES LACUSTRES

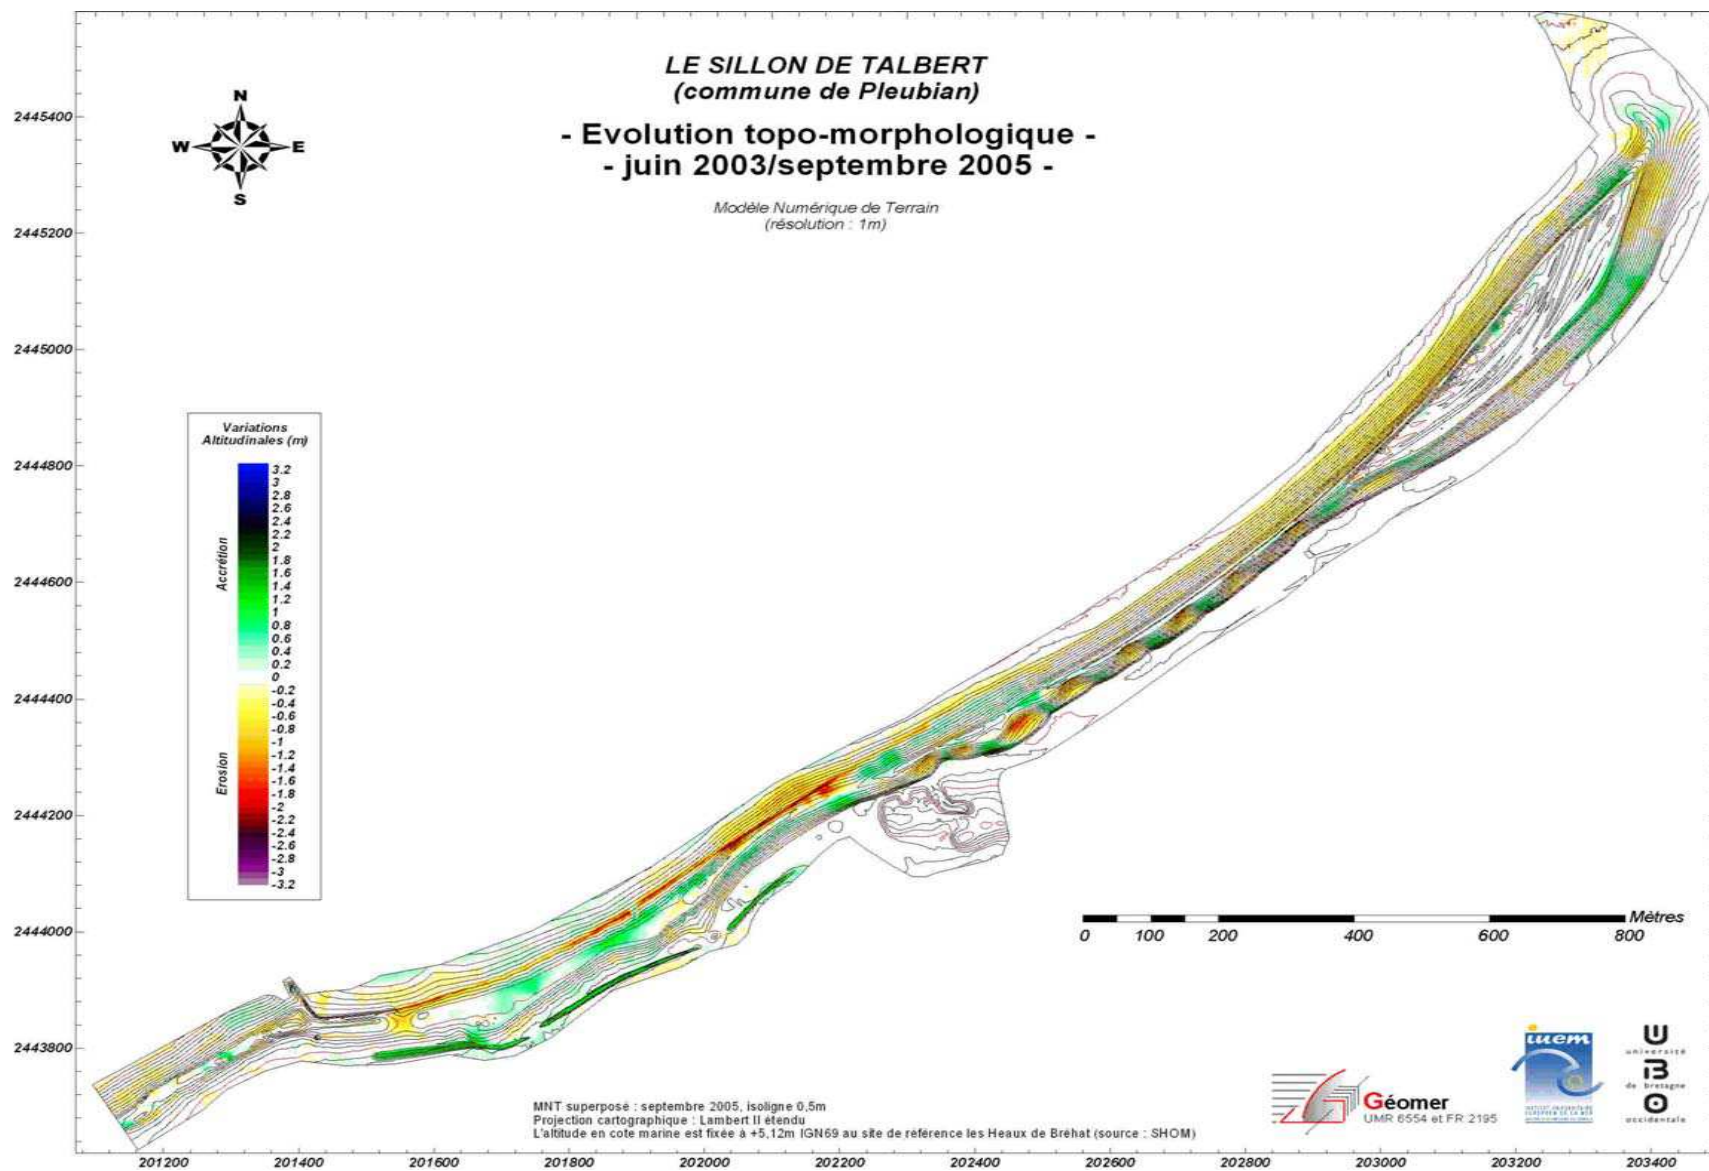
La comparaison des relevés de juin 2003 (figure 5) et de septembre 2005 (figure 6) permet de dresser un bilan provisoire des travaux de préservation et de restauration effectués à la fin de l'année 2004. Durant cette période, la racine dunaire est

particulièrement stable (figure 7). Les opérations de confortement et de pérennisation de la dune par la pose de ganivelles et la délimitation d'un chemin piétonnier semblent donc efficaces. En outre, la suppression des enrochements longitudinaux n'a pas d'effets négatifs sur l'évolution du sillon, si ce n'est dans le secteur où le cordon présente une certaine concavité, entre les points de mesure P30 et P40 (figure 4). Seule cette portion du cordon bénéficiait encore de la protection de l'enrochement avant sa suppression. L'ajustement morphologique ayant suivi l'enlèvement de l'ouvrage se traduit ici par un abaissement de la crête du cordon de 50cm en moyenne sur une longueur d'environ 300m. Cela augmente la sensibilité du sillon à la submersion marine dans ce secteur et donc au recul.

Dans sa partie libre, entre l'île blanche et le début du crochet, les principales modifications morphologiques que connaît le sillon sont mesurées sur le revers où l'on note une accentuation des sinuosités (figure 7). Les lobes qui marquent le revers se déplacent vers le sud-ouest sous l'action d'une forte dérive de plage provoquée principalement par les houles de nord-est et secondairement par les houles d'ouest diffractées à la pointe du sillon.

Enfin, au niveau du crochet, on constate une légère érosion sur l'ensemble de la plage tournée vers l'ouest (figure 7). Les sédiments viennent s'accumuler à la pointe du cordon. Sur la plage tournée vers l'est, on assiste à l'édification d'un nouveau bourrelet de haut de plage par accumulation de sédiments provenant d'une zone d'érosion, au nord de ce secteur. En définitive, le sillon de Talbert ne connaît aucun recul durant cette période. Pour autant, aucun épisode tempétueux, aucune submersion marine n'est venue menacer la stabilité de l'édifice sédimentaire et ces deux premiers levés ne permettent pas d'évaluer correctement le comportement du sillon nouvellement réhabilité face à un événement météo-marins extrême.

Figure 7 : Carte des variations topographiques entre juin 2003 et septembre 2005.
