Rapport d'activité sur le suivi topo-morphologique du sillon du Talbert (commune de Pleubian)

RAPPORT D'ACTIVITÉ SUR LE SUIVI TOPO-MORPHOLOGIQUE DU SILLON DE TALBERT (COMMUNE DE PLEUBIAN)

Novembre 2007

COMMUNE DE PLEUBIAN (COTES D'ARMOR) ET CONSERVATOIRE DE L'ESPACE LITTORAL ET DES RIVAGES LACUSTRES

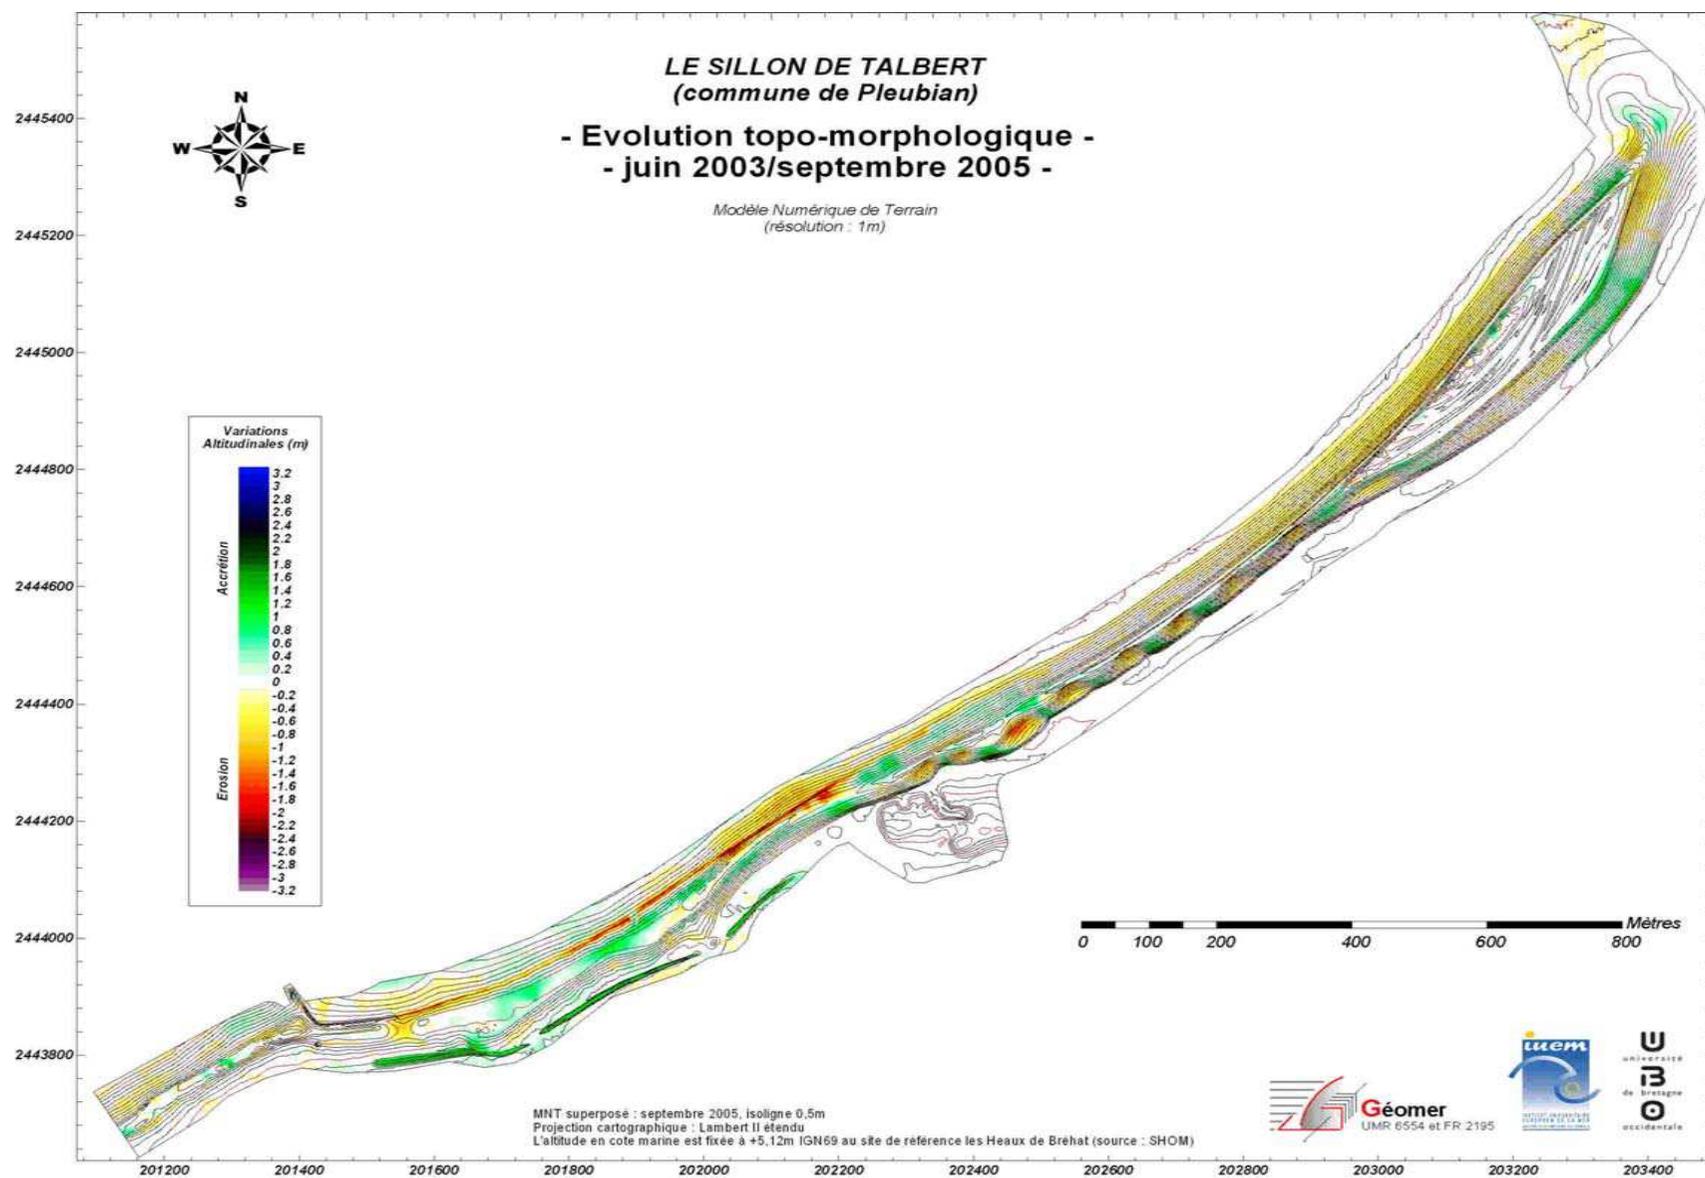
La comparaison des relevés de juin 2003 (figure 5) et de septembre 2005 (figure 6) permet de dresser un bilan provisoire des travaux de préservation et de restauration effectués à la fin de l'année 2004. Durant cette période, la racine dunaire est

particulièrement stable (figure 7). Les opérations de confortement et de pérennisation de la dune par la pose de ganivelles et la délimitation d'un chemin piétonnier semblent donc efficaces. En outre, la suppression des enrochements longitudinaux n'a pas d'effets négatifs sur l'évolution du sillon, si ce n'est dans le secteur où le cordon présente une certaine concavité, entre les points de mesure P30 et P40 (figure 4). Seule cette portion du cordon bénéficiait encore de la protection de l'enrochement avant sa suppression. L'ajustement morphologique ayant suivi l'enlèvement de l'ouvrage se traduit ici par un abaissement de la crête du cordon de 50cm en moyenne sur une longueur d'environ 300m. Cela augmente la sensibilité du sillon à la submersion marine dans ce secteur et donc au recul.

Dans sa partie libre, entre l'île blanche et le début du crochet, les principales modifications morphologiques que connaît le sillon sont mesurées sur le revers où l'on note une accentuation des sinuosités (figure 7). Les lobes qui marquent le revers se déplacent vers le sud-ouest sous l'action d'une forte dérive de plage provoquée principalement par les houles de nord-est et secondairement par les houles d'ouest diffractées à la pointe du sillon.

Enfin, au niveau du crochet, on constate une légère érosion sur l'ensemble de la plage tournée vers l'ouest (figure 7). Les sédiments viennent s'accumuler à la pointe du cordon. Sur la plage tournée vers l'est, on assiste à l'édification d'un nouveau bourrelet de haut de plage par accumulation de sédiments provenant d'une zone d'érosion, au nord de ce secteur. En définitive, le sillon de Talbert ne connaît aucun recul durant cette période. Pour autant, aucun épisode tempétueux, aucune submersion marine n'est venue menacer la stabilité de l'édifice sédimentaire et ces deux premiers levés ne permettent pas d'évaluer correctement le comportement du sillon nouvellement réhabilité face à un événement météo-marins extrême.

Figure 7 : Carte des variations topographiques entre juin 2003 et septembre 2005.

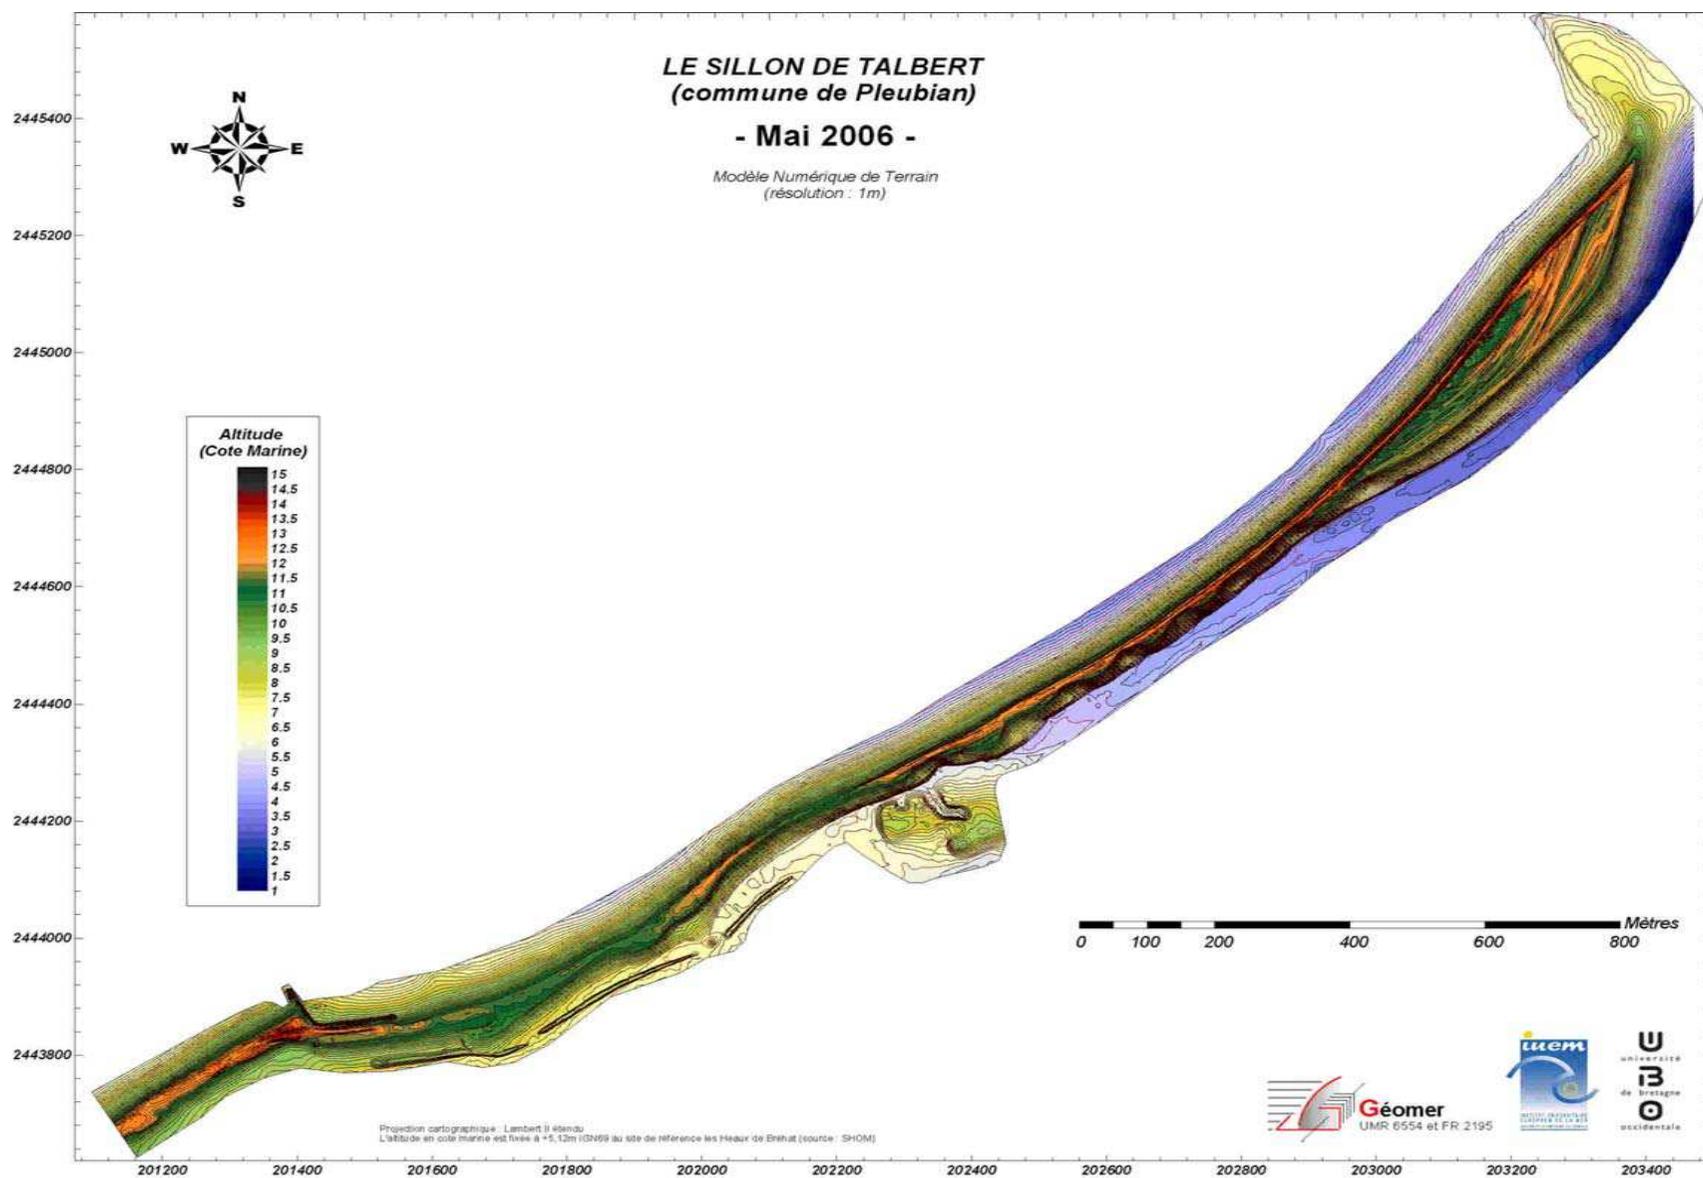
En l'absence d'épisode véritablement morphogène, le sillon de Talbert ne connaît aucun phénomène d'érosion significatif entre le mois de septembre 2005 et le mois de mai 2006 (figure 8). Une tendance générale à la consolidation est même mesurée au niveau de la crête qui s'exhausse d'une vingtaine de centimètres en moyenne sur toute la longueur du cordon (figure 12).

Figure 8 : Modèle Numérique de Terrain du Sillon de Talbert, mai2006.

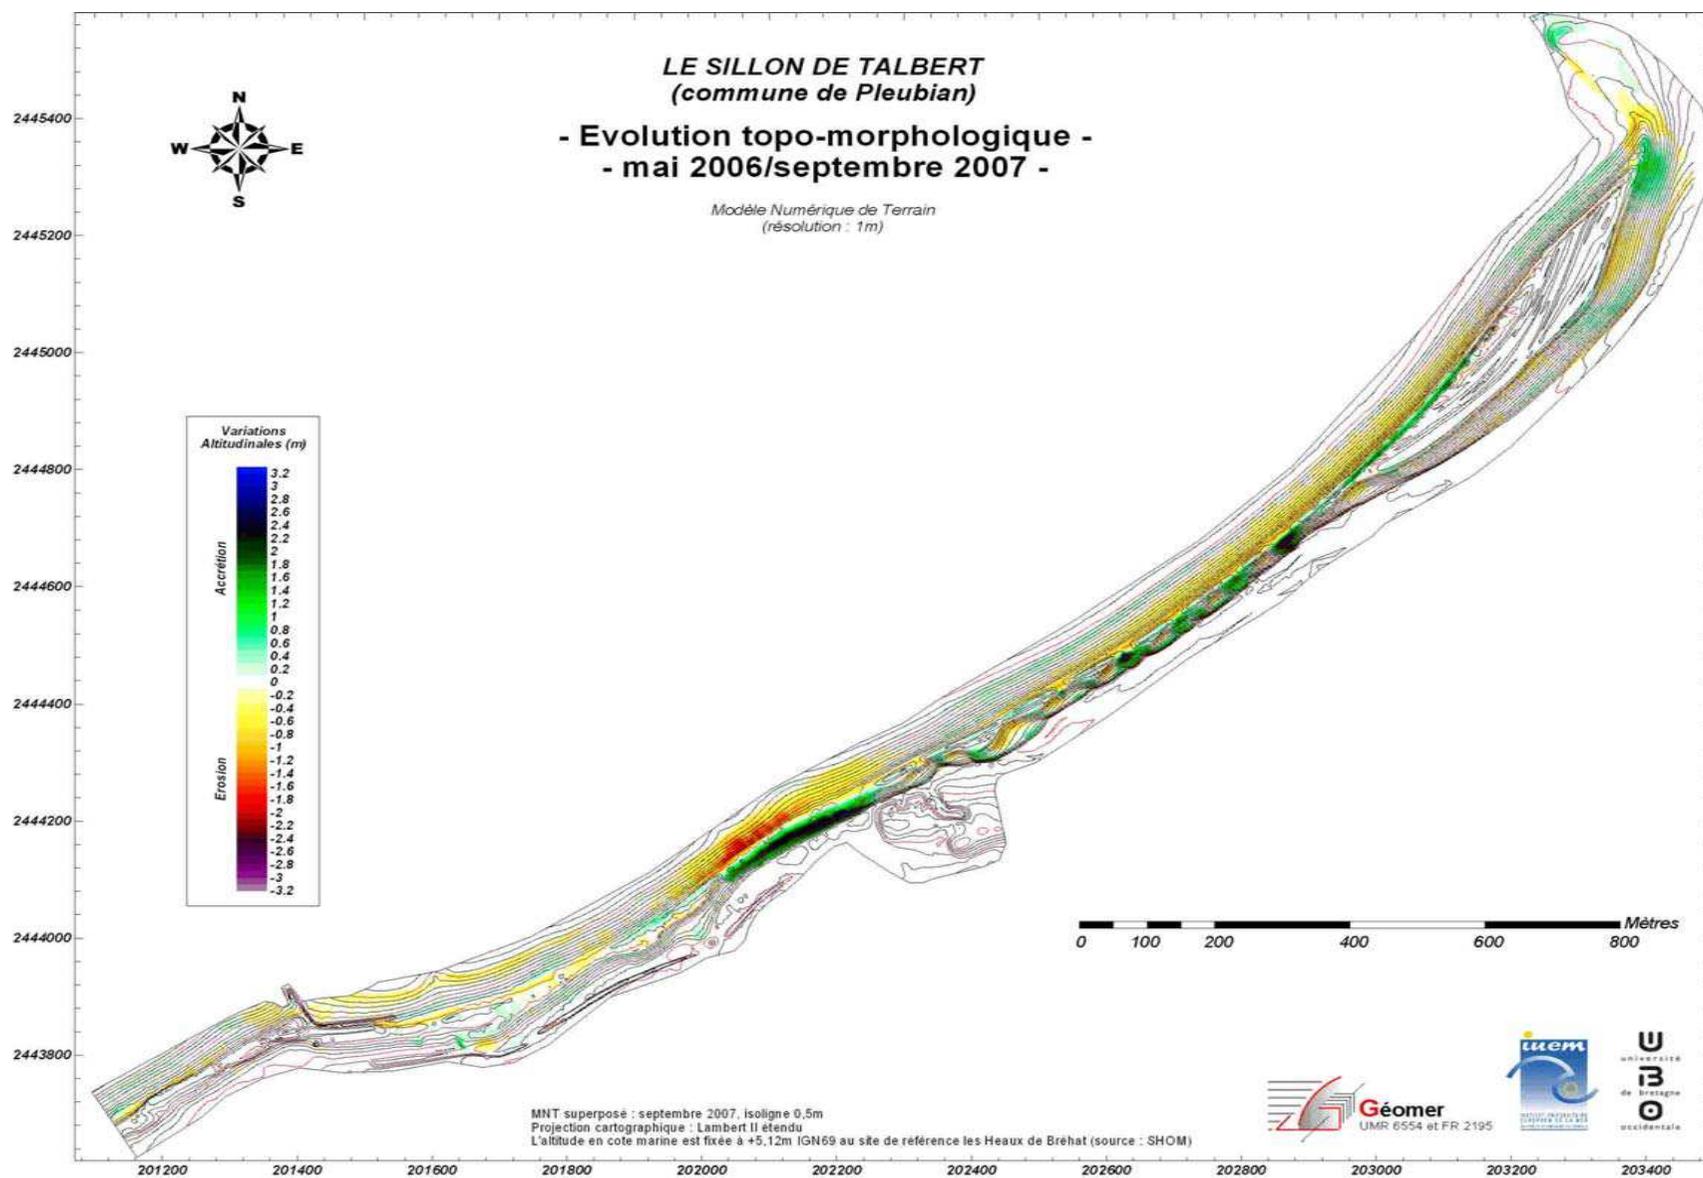
Contrairement au trois années précédentes, l'hiver 2007 est marqué par deux épisodes de tempête, survenus en période de vive-eau et susceptibles d'avoir provoqué la submersion du sillon de Talbert par les vagues et entraîné un recul significatif de l'accumulation de galets. Par conséquent, la comparaison des relevés topographiques effectués en mai 2006 et en septembre 2007 (figure 10) s'avère très intéressante, à fois pour localiser désormais les zones de faiblesse morphologique du sillon et pour déterminer son comportement lors des tempêtes, en l'absence d'ouvrage de protection perturbant les processus naturels (figure 11).

Au cours de cette période, la racine dunaire a montré une grande stabilité (figure 11). Le sommet de la dune, bien fixé par l'oyat et les *Agropyrum* n'a connu aucune évolution. Seul le haut de plage a subi une légère érosion.

Enfin, les évolutions mesurées sur le crochet terminal indiquent une situation assez complexe (figure 11). Sur la première moitié de sa longueur, le crochet connaît une érosion importante. Une partie des sédiments érodés sur la plage s'est déversée sur le revers de l'accumulation, conduisant à un recul du cordon vers l'est de plusieurs mètres, entre les points P00 et P00. Il est difficile d'imputer ce recul à une véritable submersion marine, laquelle aurait provoquée un abaissement de la crête du cordon. Dans ce secteur, l'altitude de la crête n'a pas connu d'évolution. C'est donc très certainement par le biais de projections de galets par-dessus la crête, au moment du déferlement des vagues de tempêtes sur le haut du cordon, que s'est opéré ce recul. Une autre partie des sédiments érodés sur la plage a subi un transport longitudinal vers la pointe du sillon où on observe une tendance à l'engraissement. Enfin, l'extrême pointe de la flèche a connu une modification de son orientation générale, et s'est rabattu vers l'est, sous l'influence dominante des houles venant de l'ouest.

Figure 11: Carte des variations topographiques entre mai 2006 et septembre 2007.

En conséquence, une attention particulière doit être portée sur l'évolution du cordon là où il présente une légère convexité vers le large. Les modifications morphologiques observées entre le mois de mai 2006 et le mois de septembre 2007 dans ce secteur sont peut-être le fait d'un simple rééquilibrage du cordon, consécutif à l'enlèvement des enrochements. Auquel cas, le cordon devrait poursuivre son recul vers l'est jusqu'à atteindre une situation en équilibre avec les conditions hydrodynamiques du secteur. Toutefois, cette évolution peut également constituer les prémices d'une rupture si cet équilibre n'est pas retrouvé rapidement.

Il convient également de s'assurer que le colmatage naturel des 5 percées créées dans la zone libre du cordon en février 2007 s'effectue sans entrave. Ces secteurs représentent actuellement des points de faiblesse morphologique qui peuvent évoluer sous la forme de brèches et s'approfondir en cas d'épisodes tempétueux répétés et intenses.

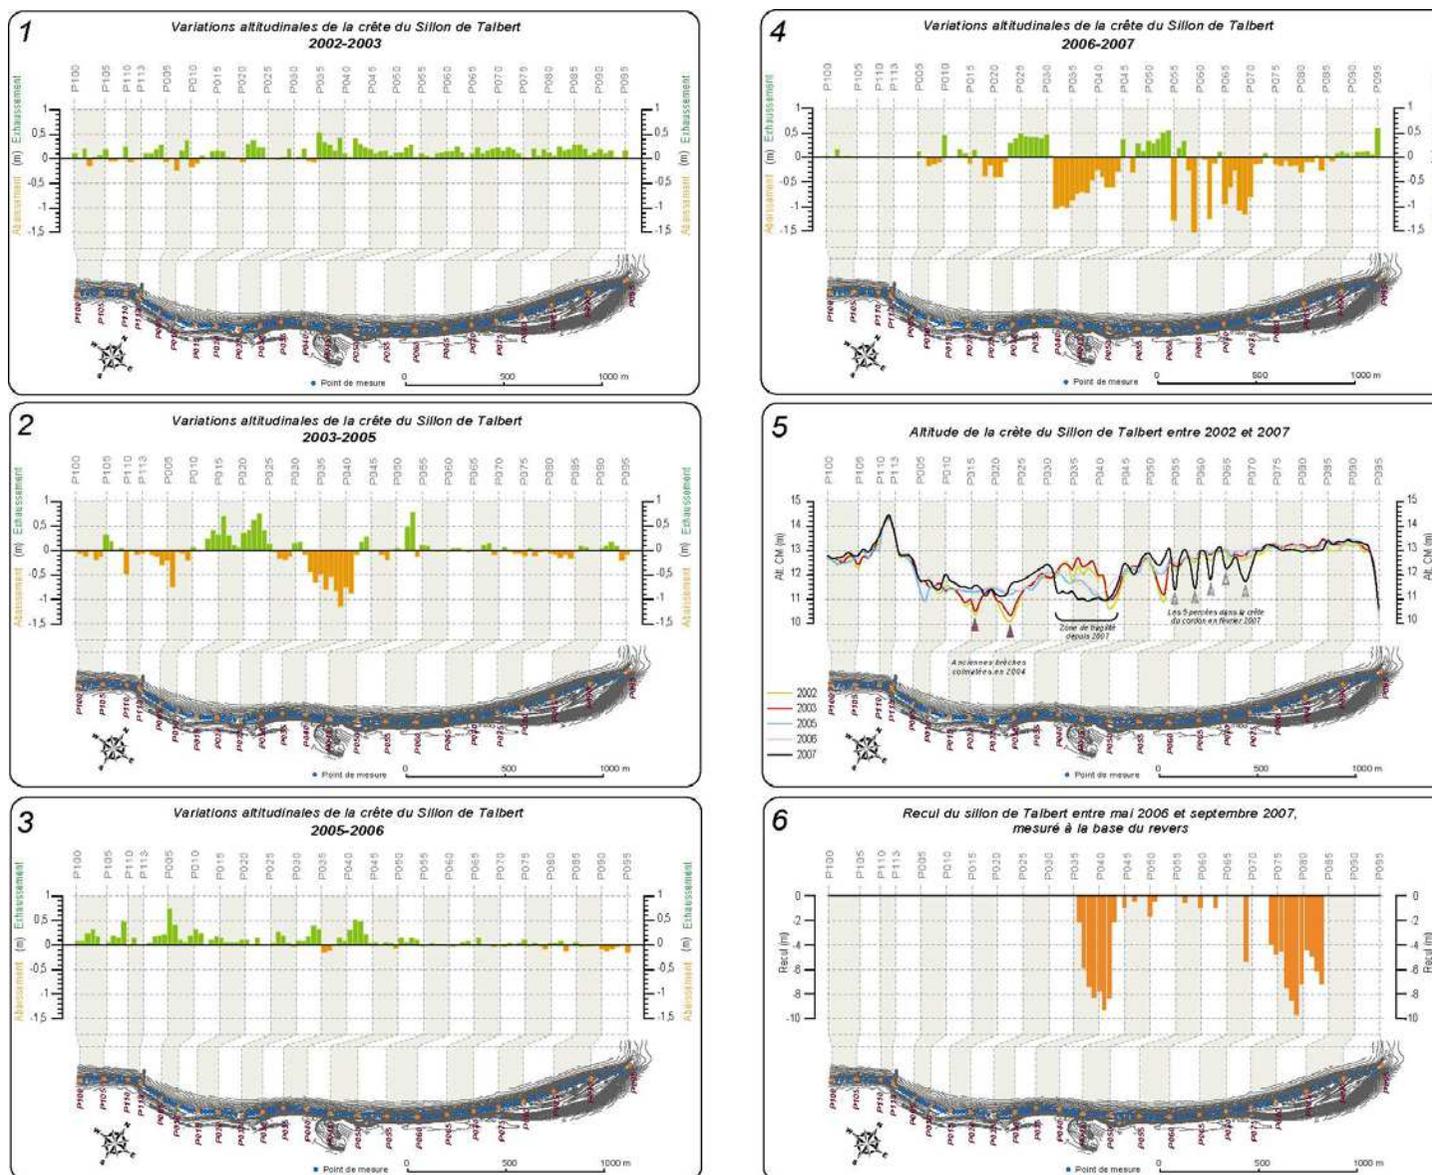
Plus au nord, les anciennes brèches, colmatées en 2004, ne se sont pas rouvertes à l'occasion de ces tempêtes, même si localement la crête du cordon a connu un léger abaissement (d'une vingtaine de centimètres en moyenne entre les points de mesure P7 à P10 et P18 à P22) (figure 12).

Les modifications morphologiques les plus importantes sont observées dans la partie du cordon bénéficiant auparavant d'une protection par la présence de l'enrochement, entre les points de mesure P30 à P45. Le sillon a enregistré à cet endroit un recul compris entre 5m et 10m. Parallèlement, la crête s'est abaissée de 1m dans certaine zone (entre P32 et P34). Cette portion constitue actuellement la portion la plus sensible à l'érosion, d'autant que l'altitude de la crête y est aujourd'hui la plus basse de tout le sillon.

La zone libre du cordon (figure 4) a également connu des transformations morphologiques importantes. Une érosion est observée sur l'ensemble de la plage tandis qu'au sommet du cordon, une série de cinq percées d'une cinquantaine de mètres de longueur se sont ouvertes dans la crête au mois de février 2007. Dans ces secteurs, toute la partie sommitale du cordon s'est littéralement déversée sur le revers, sous la forme de lobes de débordement, représentant chacun un volume sédimentaire d'environ 6000 m³. Au centre de ces percées, l'altitude du sillon s'est abaissée de 1m à 1,5m (figure 12). Ces zones surbaissées

représentent actuellement des points de faiblesse morphologique. Néanmoins, la comparaison de relevés effectués en février 2007 et septembre 2007 sur deux de ces brèches montre qu'elles sont dors et déjà en voie de colmatage naturel.

Figure 12 : Variations altitudinales de la crête du sillon de Talbert entre 2002 et 2007 (1 à 5) et recul mesuré entre 2006 et 2007 (6).
