# Fondations d'une station de traitement d'eau potable par colonnes ballastées injectées

## Le cas de la station de traitement de Dourd'hal<sup>1</sup>

Nadine Dellinger<sup>a</sup> et Gérard Mathieu<sup>b</sup>

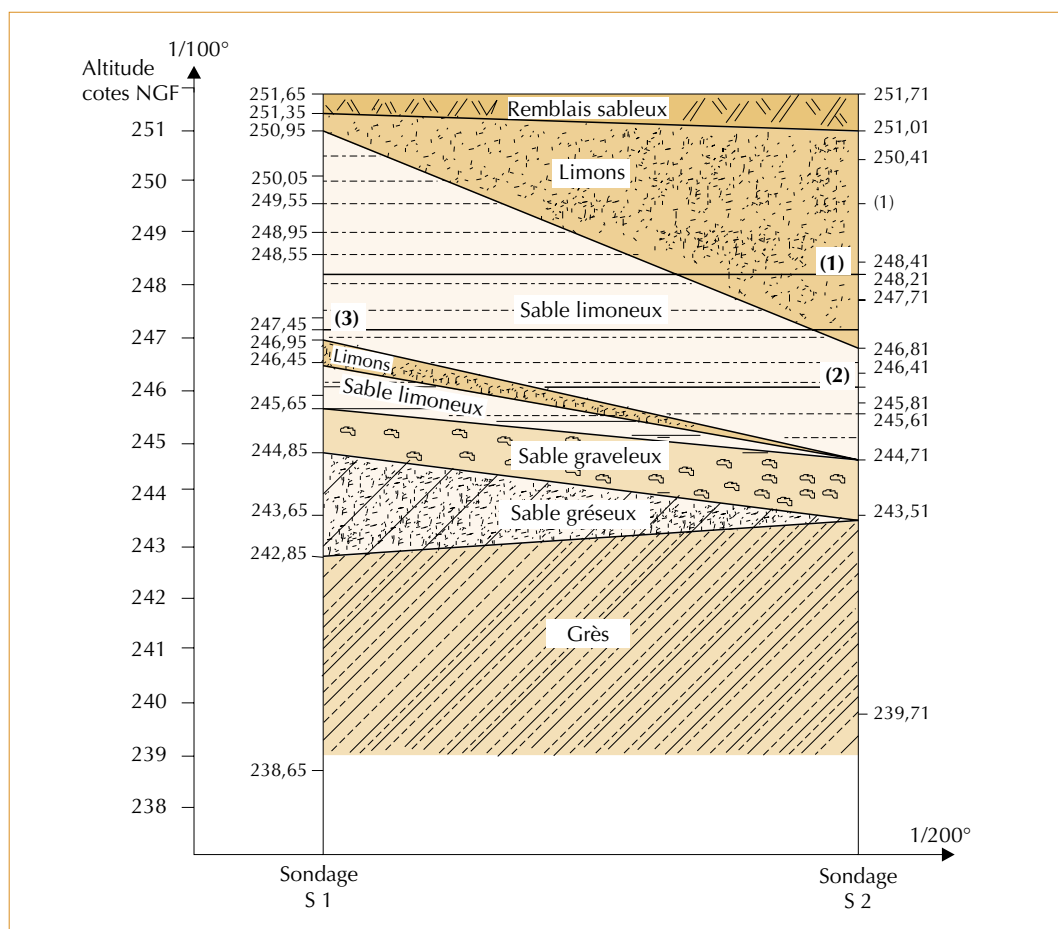
L'étude géotechnique du site est réalisée en avril 1996. La nature des terrains rencontrés est décrite à la figure 1. En présence de tourbe et de mauvaises caractéristiques géotechniques des

terrains, le géotechnicien conclut à la nécessité de fonder les ouvrages sur des fondations spéciales. De plus, la présence d'une nappe d'eau circulant dans les sables limoneux ou limoneux-sableux avait été détectée. Parmi les différentes techniques possibles, il propose les trois alternatives suivantes pour asseoir la nouvelle usine de traitement :

▲ Figure 1 – Coupe géotechnique (source FONDASOL, 1996) à partir de deux sondages réalisés sur le site de Dourd'hal.

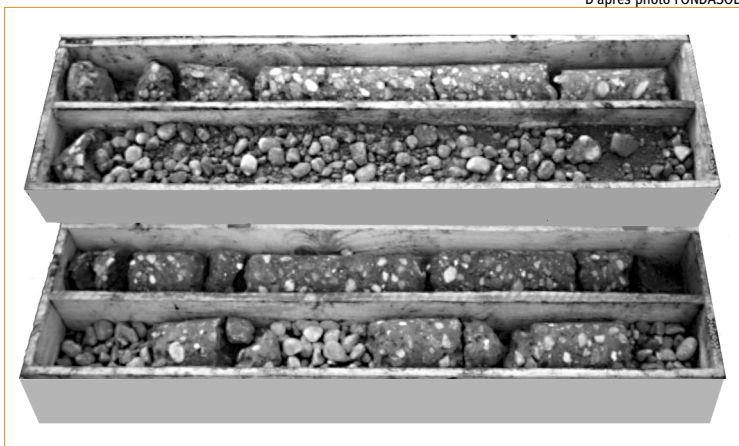
Les carottages non destructifs sont réalisés le 18 décembre 1997. Ils mettent en évidence (photo 1) un béton désagrégé pour la CBI n° 2, des zones de discontinuités (agréats et ciment non liés) pour la CBI n° 12. L'essai est annulé pour la CBI n° 18.

▲ Photo 1 – Anomalies de cohésion observées sur des segments de carottage des CBI n° 2 (en haut) et n° 12 (en bas).

La société responsable de l'exécution des CBI propose le 15 décembre 1997 de renforcer les CBI par mise en place de tiges d'acier et suggère de tester la CBI n° 2 avant renforcement au moyen d'un essai de chargement. Les méthodologies de confortement des CBI (figure 3) et de réalisation de l'essai de chargement sont agréées par le contrôleur technique.

- les CBI sont renforcées en janvier 1998 par mise en place sur toute leur hauteur d'une barre d'acier avec injection d'un coulis de ciment dans l'espace annulaire ;

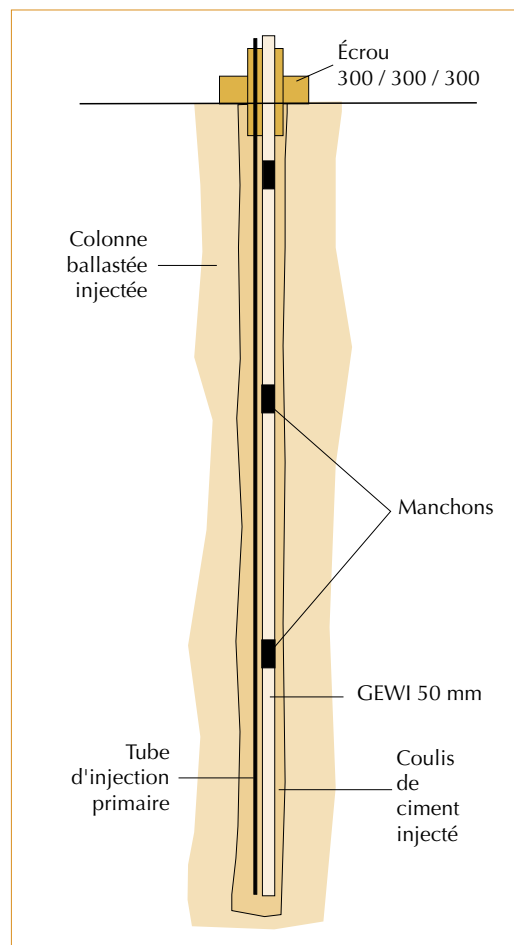
► Figure 3 – Vue de principe en coupe d'une réparation de colonne ballastée injectée.
