Fondations d'une station de traitement d'eau potable par colonnes ballastées injectées. Le cas de la station de traitement de Dourd'hal

N. Dellinger, G. Mathieu

N. Dellinger, G. Mathieu. Fondations d'une station de traitement d'eau potable par colonnes ballastées injectées. Le cas de la station de traitement de Dourd'hal. Ingénieries eau-agriculture-territoires, 2001, 27, p. 13 - p. 21. hal-00464559

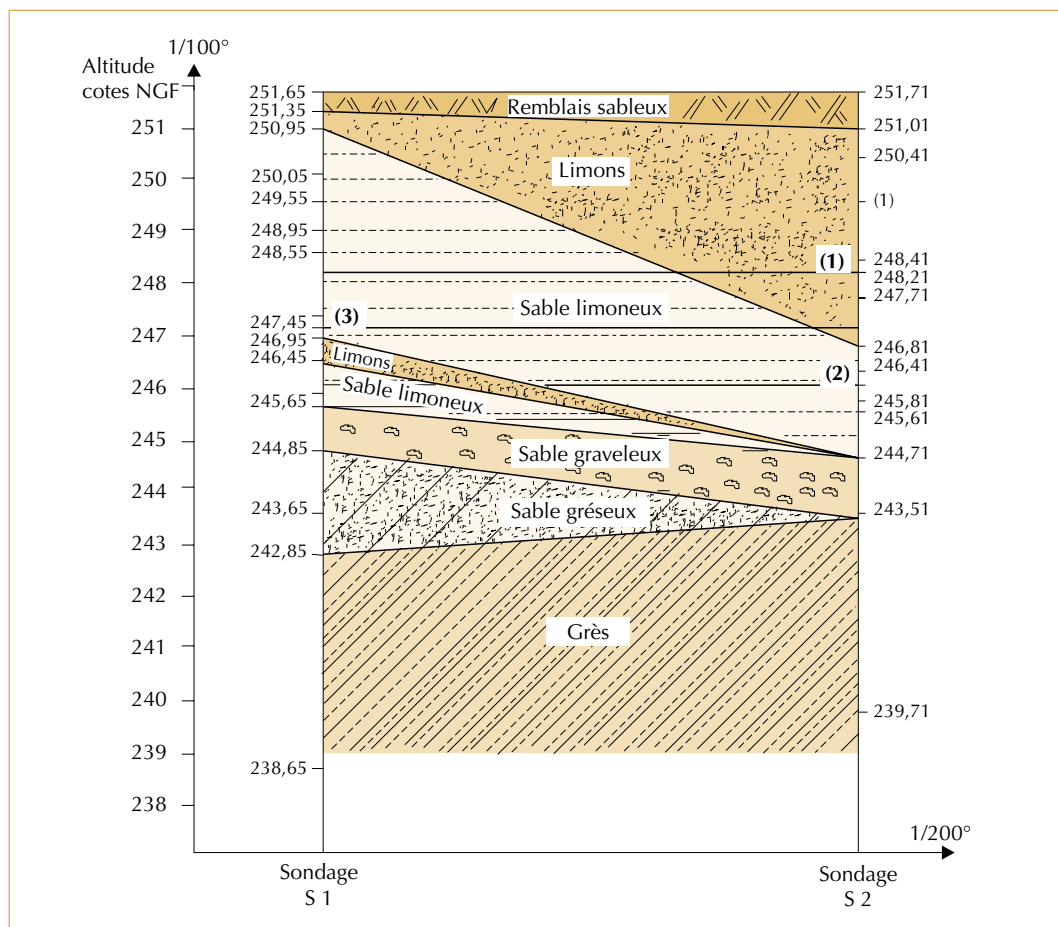
L'étude géotechnique du site est réalisée en avril 1996. La nature des terrains rencontrés est décrite à la figure 1. En présence de tourbe et de mauvaises caractéristiques géotechniques des

terrains, le géotechnicien conclut à la nécessité de fonder les ouvrages sur des fondations spéciales. De plus, la présence d'une nappe d'eau circulant dans les sables limoneux ou limoneux-sableux avait été détectée. Parmi les différentes techniques possibles, il propose les trois alternatives suivantes pour asseoir la nouvelle usine de traitement :

▲ Figure 1 – Coupe géotechnique (source FONDASOL, 1996) à partir de deux sondages réalisés sur le site de Dourd'hal.

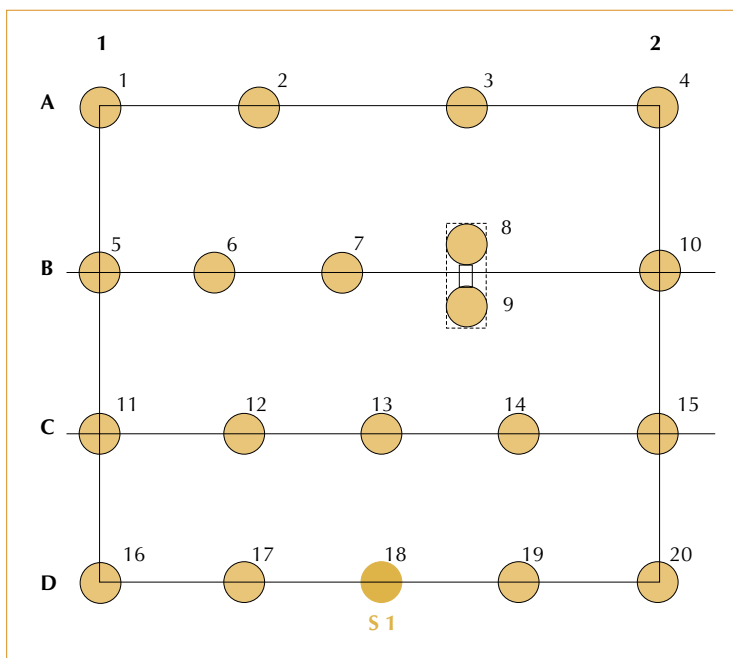
▲ Figure 2 – Plan simplifié d'implantation des CBI du site de Dourd'hal (d'après document FONDASOL, 1997).

Les colonnes ballastées injectées sont réalisées les 2 et 3 septembre 1997, suivant des mailles de 3 m sur 3 m (figure 2), soit au total vingt colonnes ballastées injectées avec du béton prêt à l'emploi.

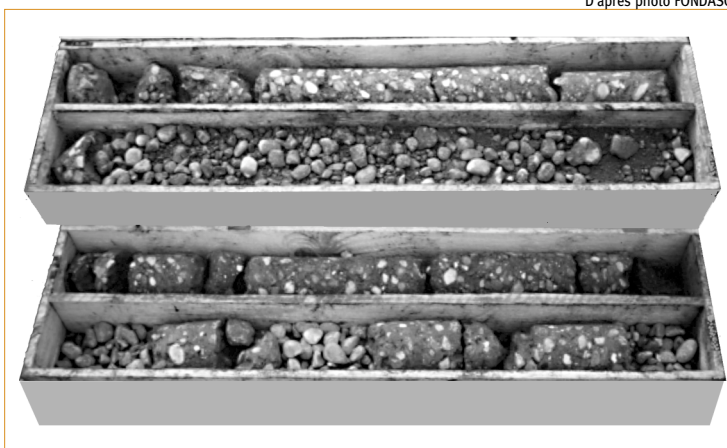
Les carottages non destructifs sont réalisés le 18 décembre 1997. Ils mettent en évidence (photo 1) un béton désagrégé pour la CBI n° 2, des zones de discontinuités (agrégats et ciment non liés) pour la CBI n° 12. L'essai est annulé pour la CBI n° 18.

▲ Photo 1 – Anomalies de cohésion observées sur des segments de carottage des CBI n° 2 (en haut) et n° 12 (en bas).

La société responsable de l'exécution des CBI propose le 15 décembre 1997 de renforcer les CBI par mise en place de tiges d'acier et suggère de tester la CBI n° 2 avant renforcement au moyen d'un essai de chargement. Les méthodologies de confortement des CBI (figure 3) et de réalisation de l'essai de chargement sont agréées par le contrôleur technique.

- les CBI sont renforcées en janvier 1998 par mise en place sur toute leur hauteur d'une barre d'acier avec injection d'un coulis de ciment dans l'espace annulaire ;

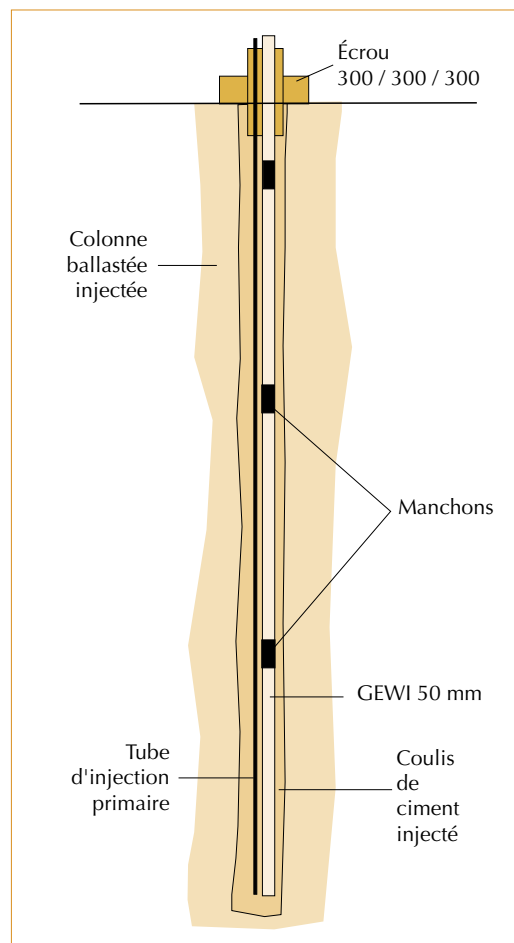
► Figure 3 – Vue de principe en coupe d'une réparation de colonne ballastée injectée.
