**COMMUNE DE GUISSENY (FINISTERE)
et REGION BRETAGNE**

PROGRAMME NATURA 2000 et CONTRAT
NATURE

***RAPPORT D'ACTIVITE SUR LE SUIVI MORPHO-SEDIMENTAIRE DU
CORDON DUNAIRE DE LA PLAGE DU VOUGOT
(COMMUNE DE GUISSENY)***

Décembre 2004

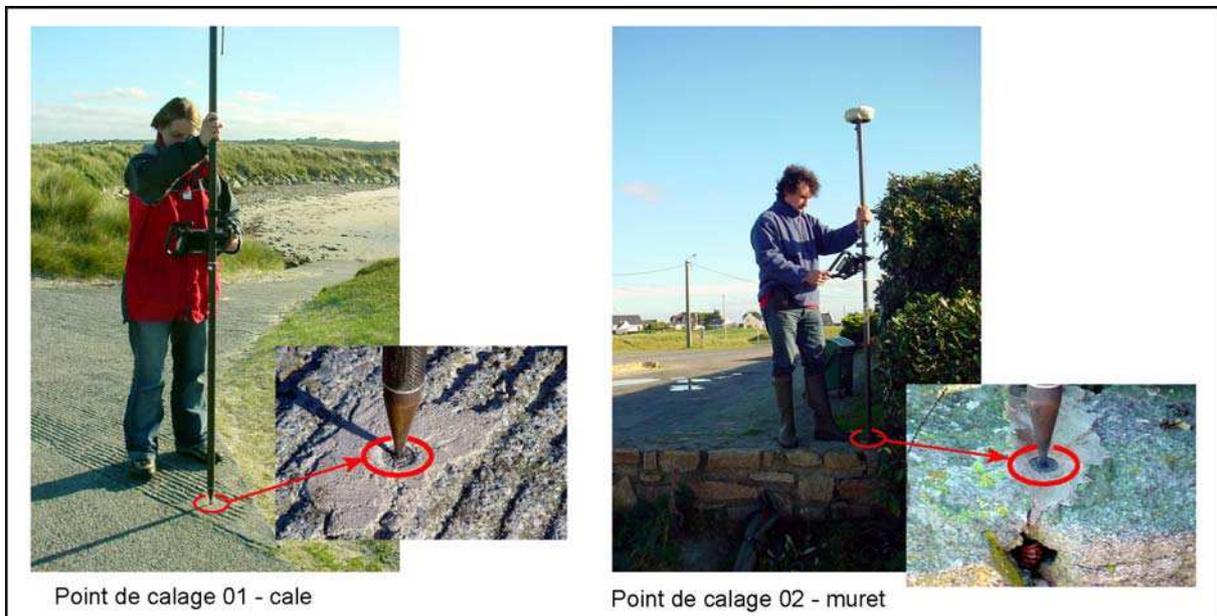
Deux points de calage ont également été installés sur le site. Ils sont aussi matérialisés par des clous topographiques en laiton (photo 2 et 3). Ces repères « invariables » sont mesurés à chaque campagne de mesures, ils permettent de quantifier les marges d'erreur inhérentes à la mesure d'un levé à l'autre (tableau 1). Ces dernières sont inférieures à 1 cm en Z (altitude IGN69) et 2 cm en X et Y (Nord et Est – Lambert I).

Photo 2 – Point de calage 01 (cale d'accès à la plage du Vougot) – point de calage 02 (muret de parking)

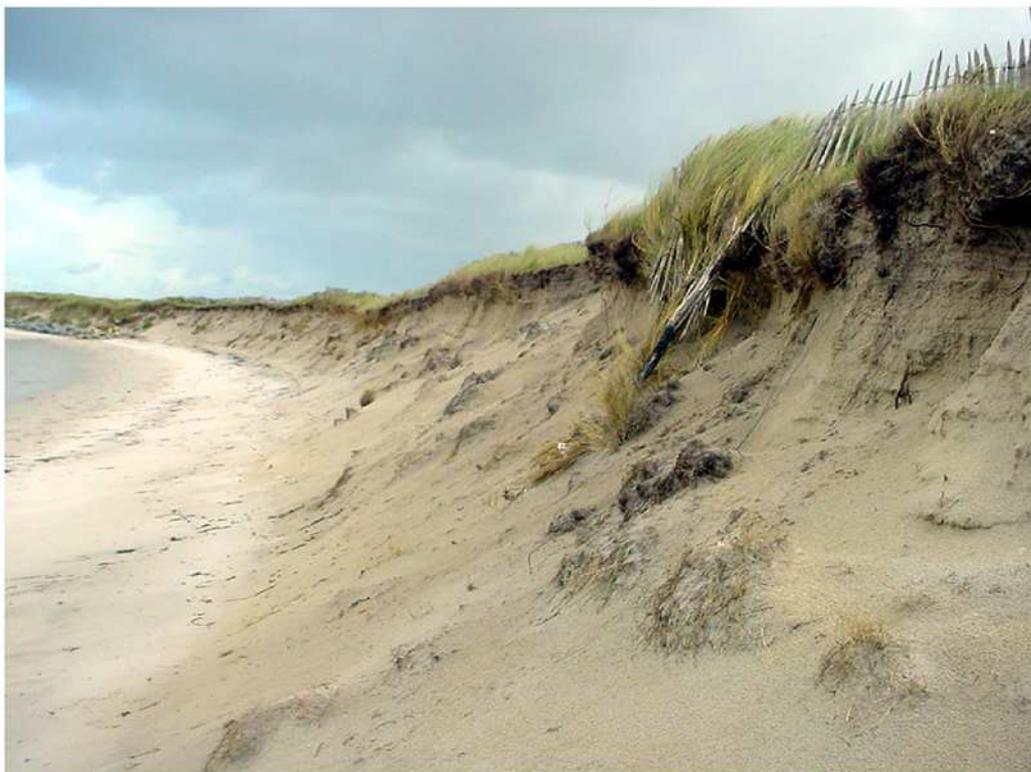
section du cordon à aménager le 15/10/2004
