**COMMUNE DE GUISSENY (FINISTERE)  
et REGION BRETAGNE**

PROGRAMME NATURA 2000 et CONTRAT  
NATURE

***RAPPORT D'ACTIVITE SUR LE SUIVI MORPHO-SEDIMENTAIRE DU  
CORDON DUNAIRE DE LA PLAGE DU VOUGOT  
(COMMUNE DE GUISSENY)***

**GEOMER - UMR 6554 CNRS**

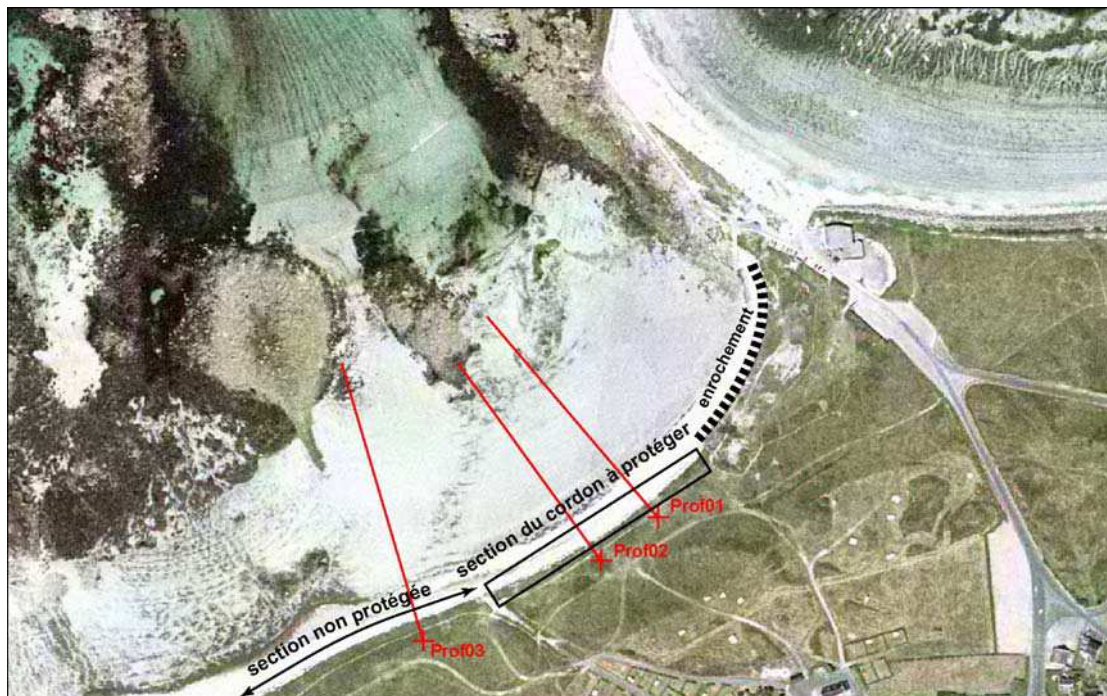
Deux profils ont été installés sur la partie du cordon dunaire qui sera protégée (profils 1 et 2) ; le troisième profil se situe en dehors de la zone « aménagée » (figure 4). Ainsi, l'analyse le fonctionnement morphosédimentaire du cordon dunaire protégé et non protégé permettra de tester avec plus de pertinence l'efficacité de l'ouvrage mis en place.

Figure 4 – Localisation des profils de mesures topo-morphologiques en fonction des sections du cordon dunaire à protéger et non protégée

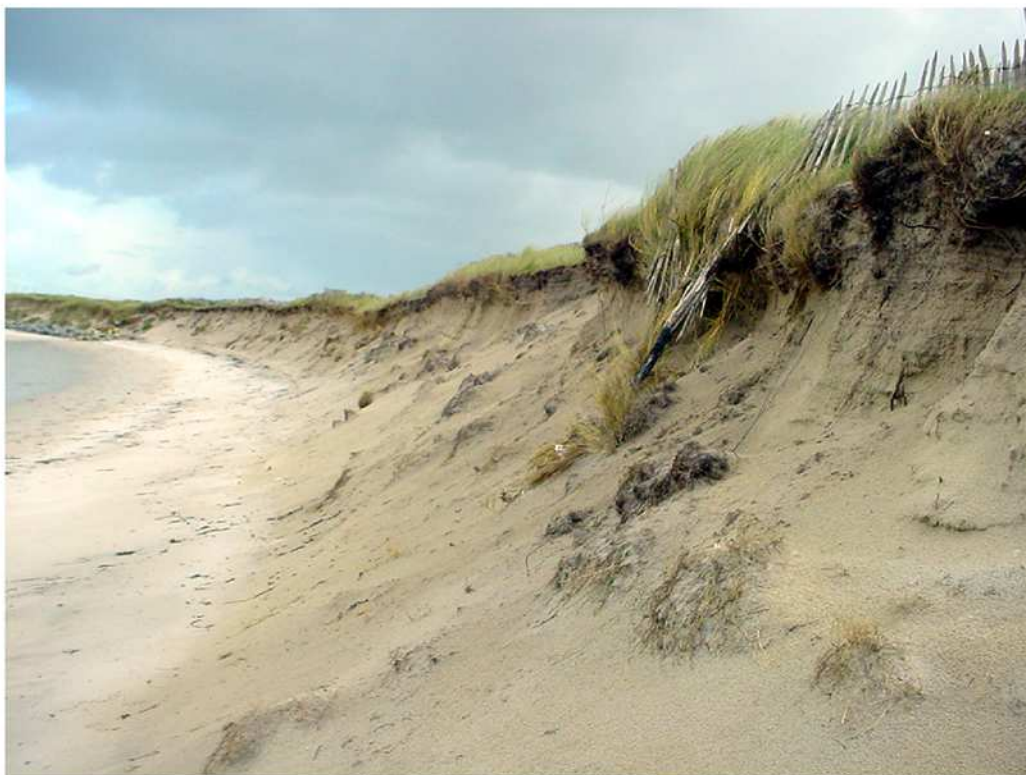
Les premiers résultats montrent peu d'évolution (figure 5). L'estran présente une très grande stabilité des formes, les seules modifications enregistrées concernent le pied de dune. Entre le 15/10/2004 et le 04/11/2004 on observe l'apparition d'une petite falaise d'érosion (photo 5) qui est le résultat de la combinaison des « fortes marées » et d'une petite tempête que l'on a connue à la fin du mois d'octobre. Ces premières observations ne font que confirmer la grande fragilité de ce secteur à la submersion.

**section du cordon à aménager le 15/10/2004**

**section du cordon à aménager le 04/11/2004**
