***RAPPORT D'ACTIVITE SUR LE SUIVI MORPHO-SEDIMENTAIRE DU
CORDON DUNAIRE DE LA PLAGE DU VOUGO (COMMUNE DE
GUISSENY) POUR L'ANNEE 2004-2005***

**Serge SUANEZ
Lénaïg SPARFEL**

GEOMER – LETG UMR 6554 CNRS

Novembre 2005

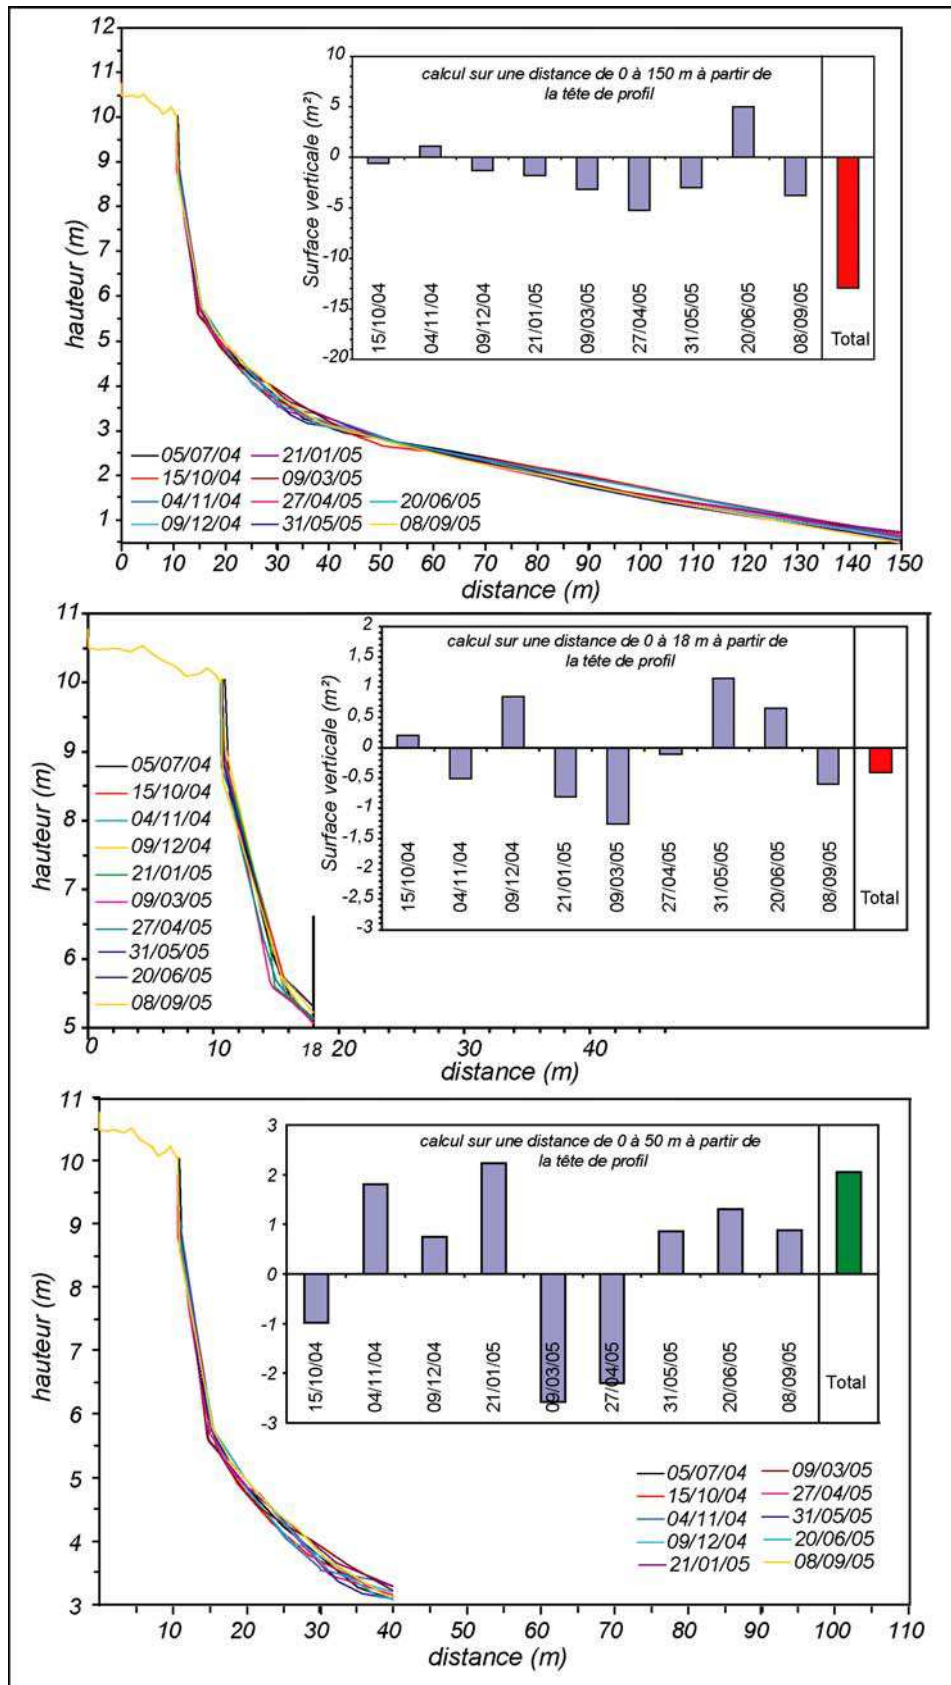
Les radiales 1 et 2 se situant les plus à l'ouest montrent la même évolution (figures 8 et 9). Le bilan sédimentaire du système dune / plage intertidale obtenu sur l'ensemble de la période est déficitaire ($-13 \text{ m}^3/\text{ml}$). De la même manière, le cordon dunaire dans ce secteur est en érosion, les pertes en sédiment évoluent entre $-0,5$ (radiale 1) et $-1 \text{ m}^3/\text{ml}$ (radiale 2). A l'inverse, si l'on considère le système dune / haut de plage, on s'aperçoit que le bilan sédimentaire est positif dans les deux cas (entre $4,5$ et $2 \text{ m}^3/\text{ml}$). Ce gain en sédiment s'explique par un engraissement non négligeable du haut de plage réalisé durant les périodes printanière et estivale (entre les mois de mai et de septembre 2005). Ces apports, en grande partie d'origine éolienne, proviennent certainement de la zone intertidale dont l'assèchement durant l'été favorise la mise en suspension des sables vifs par le vent.

Figure 9 – Enveloppes des profils de dune – plage intertidale (a) ; de dune (b) et de dune – haut de plage (c) et bilans sédimentaires associés pour la radiale 2 entre les mois de juillet 2004 et septembre 2005

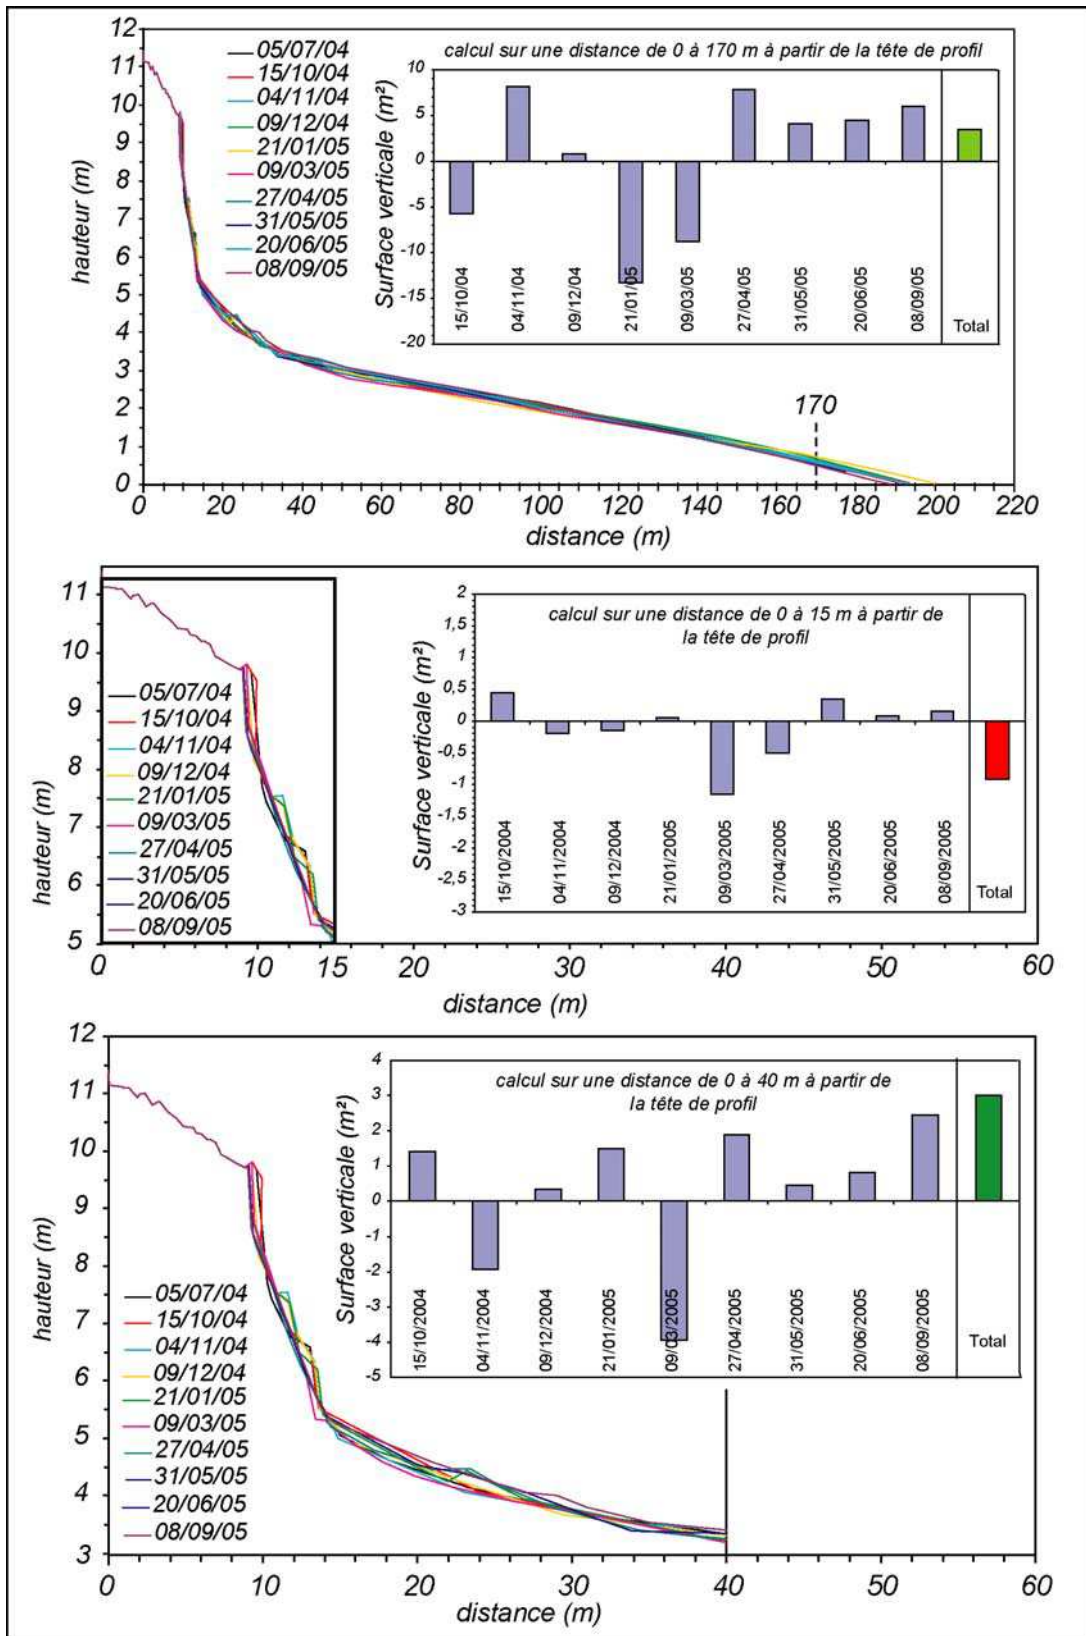
La radiale 3, située plus à l'ouest, montre un comportement quelque peu différent. Le bilan sédimentaire obtenu sur l'ensemble de la période pour l'ensemble du profil dune / plage intertidale est excédentaire ($3,5 \text{ m}^3/\text{ml}$). La dune quant à elle est en érosion, elle enregistre une perte en sédiment d'environ $1 \text{ m}^3/\text{ml}$. Si l'on observe enfin l'évolution du système dune / haut de plage, le bilan est aussi excédentaire ($3 \text{ m}^3/\text{ml}$). La encore, l'alimentation concerne le haut de plage et s'est faite essentiellement durant les périodes printanière et estivale suivant les mêmes processus que ceux décrits précédemment.

Figure 10 – Enveloppes des profils de dune – plage intertidale (a) ; de dune (b) et de dune – haut de plage (3) et bilans sédimentaires associés pour la radiale 3 entre les mois de juillet 2004 et de septembre 2005

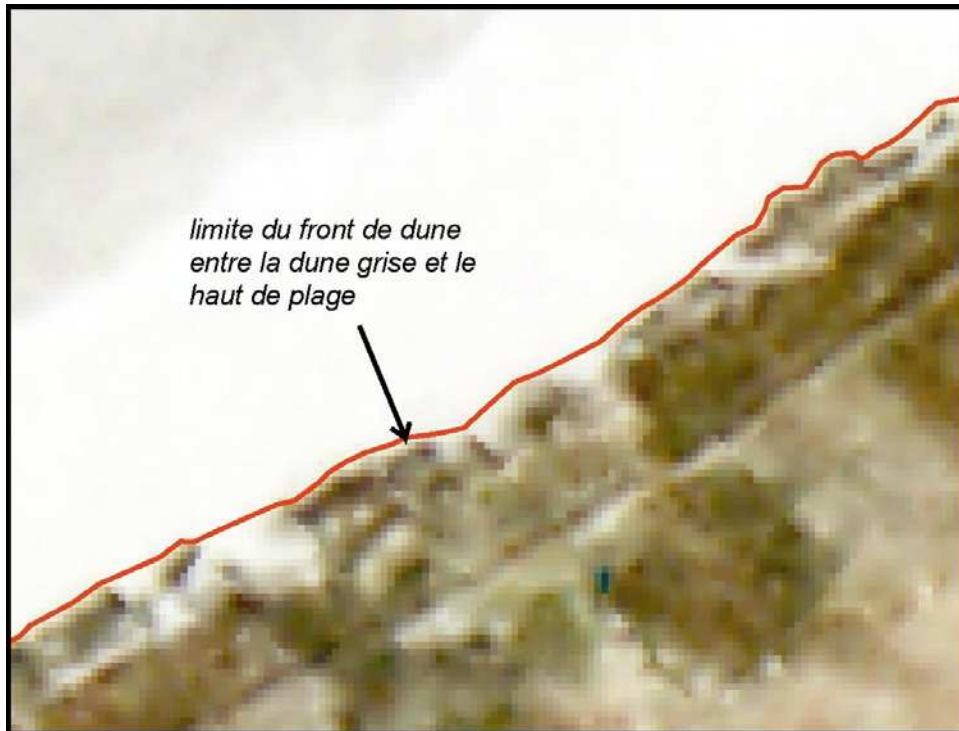
- la troisième étape a consisté à *digitaliser la limite du front de dune*. La définition d'une ligne de référence du front de dune a posé peu de problème. Elle correspond à la limite de végétation dunaire, qui dans notre cas, est particulièrement nette car l'escarpement de dune est suffisamment haut pour que le contact entre le haut de plage et la dune grise soit bien marqué (figure 13).

Figure 13 – illustration d'une saisie par numérisation à l'écran de la limite du front de dune

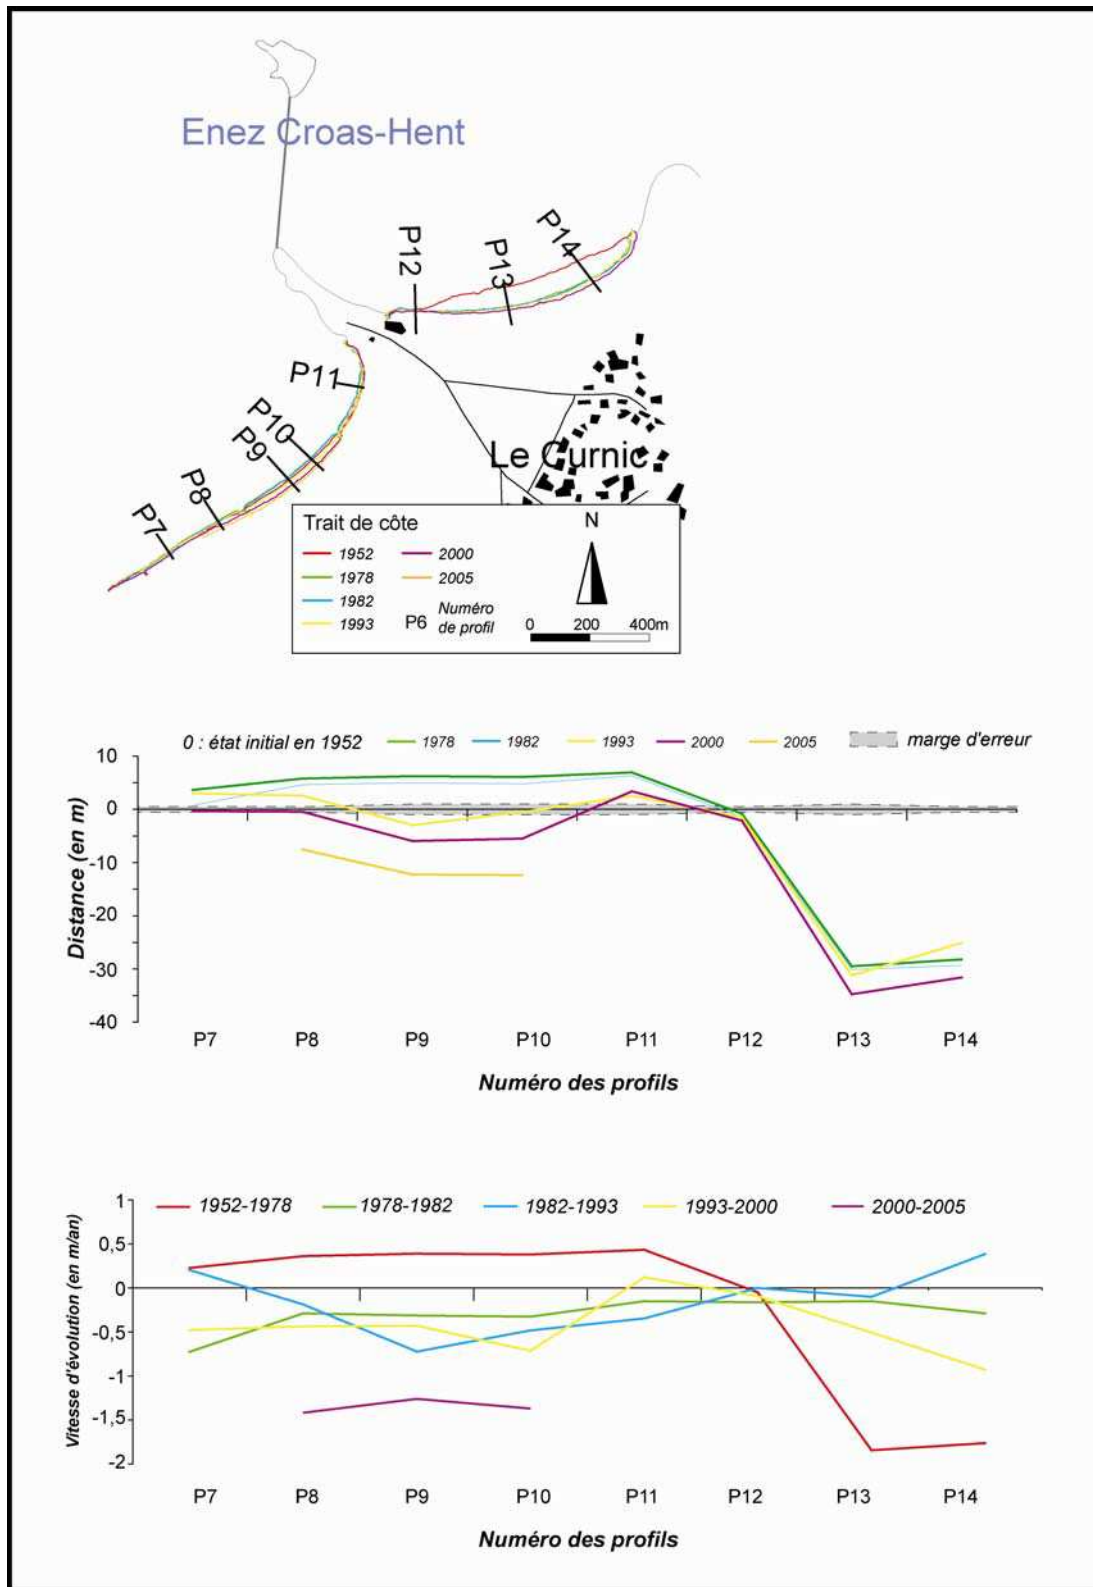
Ce secteur (du P7 au P11), correspondant à la zone d'étude prioritaire, enregistre un recul d'environ 15 m sur l'ensemble de la période (1952-2005), soit une vitesse de 0,3 m/an (figure 16). Cependant, cette évolution s'est faite en deux temps :

- dans un premier temps, entre 1952 et 1982, on observe une avancée du front de dune atteignant 5 à 8 m.
- à partir de 1982, l'érosion du front de dune débute. Il atteint une vingtaine de mètres entre 1982 et 2005. Les vitesses de recul sont dans un premier temps de 1 m/an, à partir de 2000 elles atteignent 1,5 m/an.

Ce secteur (du P12 à P14) enregistre un recul très important entre 1952 et 2000 (figure 16). Ce dernier atteint 34 m sur l'ensemble de la période, soit une vitesse d'environ 0,6 m/an. Toutefois, comme dans le cas précédent, cette évolution s'est faite en deux temps :

- entre 1952 et 1978 le recul du front de dune atteint 30 m, soit 1,8 m/an.
- entre 1978 à 2000 un net ralentissement des vitesses d'érosion est enregistré. Le recul atteint 4 m sur l'ensemble de cette période, soit 0,1 m/an. Rappelons qu'à partir du début des années 1980 un enrochement est mis en place au pied de cette dune, ce qui va certainement jouer dans la diminution des vitesses de recul de la dune à partir de cette date.

Figure 16 : Evolution du trait de côte, secteur est du Vougot et dune entre Croas ar Garreg et Beg ar Skeiz

- un rechargement en sable du système haut de plage / pied de dune du secteur menacé. Des zones en excédent sédimentaire ont été identifiées. Elles pourraient faire l'objet de prélèvements, la difficulté reste à évaluer la quantité de sables à prélever et la surface à recharger en tenant compte des dynamiques en action. Une étude plus approfondie devrait alors être envisagée.

- la mise en place d'un ouvrage semi-passif de type structure géotextile longitudinale en pied de dune (procédé Stabiilage[®]). L'installation d'un tel système ne pourrait toutefois se passer d'un rechargement en sable afin de couvrir l'ouvrage.
- la continuité de l'enrochement déjà présent en pied de dune sur la partie la plus à l'est du cordon dunaire. Pour autant, les observations actuelles montrent bien que cet ouvrage ne fonctionne pas de façon satisfaisante. L'érosion qui le contourne l'a, sur certains endroits, totalement déconnecté du pied de dune montrant ainsi que le recul n'est pas stoppé.
