# Le Vougot à l'épreuve des flots

Lénaïg SPARFEL et Serge SUANEZ

**Depuis quelques décennies, le cordon dunaire de la plage du Vougot sur la commune de Guissény est en érosion. Le recul est aujourd'hui devenu tellement préoccupant que la municipalité a souhaité intervenir de façon à stabiliser le front de dune. Une expertise scientifique a donc été réalisée afin de quantifier l'ampleur du phénomène érosif et de proposer plusieurs scénarios en matière d'ingénierie littorale.**

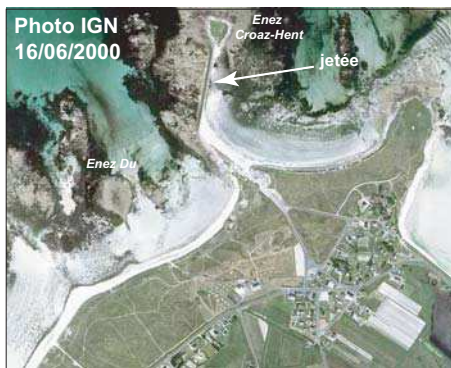
platier dénudé
  platier couvert d'algues
  couverture sableuse
  limite haut de plage du centre nautique
  transit sédimentaire

**[1] Evolution du littoral de part et d'autre de la jetée du Curnic entre 1952 et 2000.** L'analyse des photographies aériennes entre 1952 et 2000 montre un net engraissement de la plage du centre nautique, surtout dans sa partie occidentale. Ceci est dû au blocage du transit sédimentaire contre la jetée du Curnic et explique la diminution de la surface du platier rocheux affleurant alors recouvert par des sables. Dans le même temps, on note une érosion de la couverture sableuse au droit de la plage du Vougot découvrant ainsi les fonds rocheux sous-jacents.

En 1974, contre l'avis de certains riverains, une jetée de protection de la zone de mouillage du centre nautique du Curnic (commune de Guissény) fut construite entre l'îlot d'Enez Croas-Hent et le secteur oriental de la plage du Vougot. Cet aménagement fut décidé sans qu'aucune étude d'impact préalable n'ait été réalisée. Les conséquences ne se firent pas attendre. En peu de temps, le fonctionnement hydrosédimentaire de l'ensemble du secteur fut modifié entraînant une érosion du cordon dunaire de la plage du Vougot dans sa partie orientale [1].

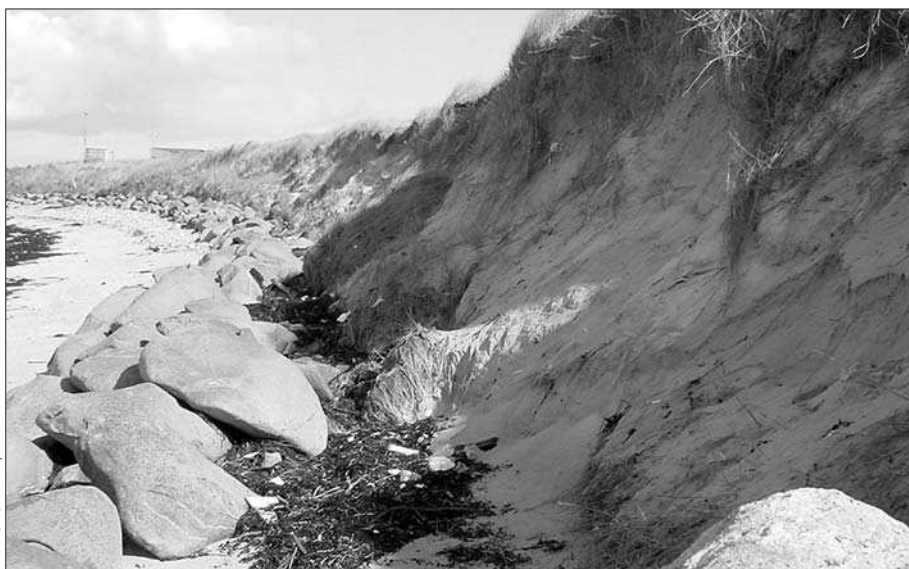
**[2] Enrochement mis en place en 1990 dans la section orientale du cordon dunaire aujourd'hui déconnecté du pied de dune.**

Afin de stopper cette érosion, un premier ouvrage de défense fut mis en place après les tempêtes particulièrement dévastatrices de l'hiver 1990. Il s'agissait d'un enrochement posé en pied de dune sur environ 200 m de linéaire côtier dans la partie la plus orientale de la plage du Vougot (directement à l'ouest de la jetée du Curnic). Mais cet ouvrage, mal dimensionné et surtout « très mal » réalisé,

s'avéra peu efficace. Il est aujourd'hui en partie déconnecté du pied de dune car l'érosion l'a depuis contourné. De plus, à son extrémité la concentration d'énergie a provoqué un recul plus important de la section non protégée [2].

Ce secteur (du P12 à P14) enregistre un recul très important entre 1952 et 2006. Ce dernier atteint 35 m sur l'ensemble de la période, soit une vitesse d'environ 0,6 m/an [6]. Toutefois, comme dans le cas précédent, cette évolution s'est faite en deux temps. Entre 1952 et 1978, le recul du front de dune atteint 30 m, soit 1,8 m/an. Entre 1978 et 2000, un net ralentissement des vitesses d'érosion est enregistré, le recul sur cette période atteint 4 m, soit 0,1 m/an [6]. Comme on l'a dit précédemment, si la construction de la jetée a joué un rôle important dans cette inversion de tendance, il faut souligner que la stabilisation du front de dune s'explique aussi par la mise en place d'un enrochement en 1990 [2].

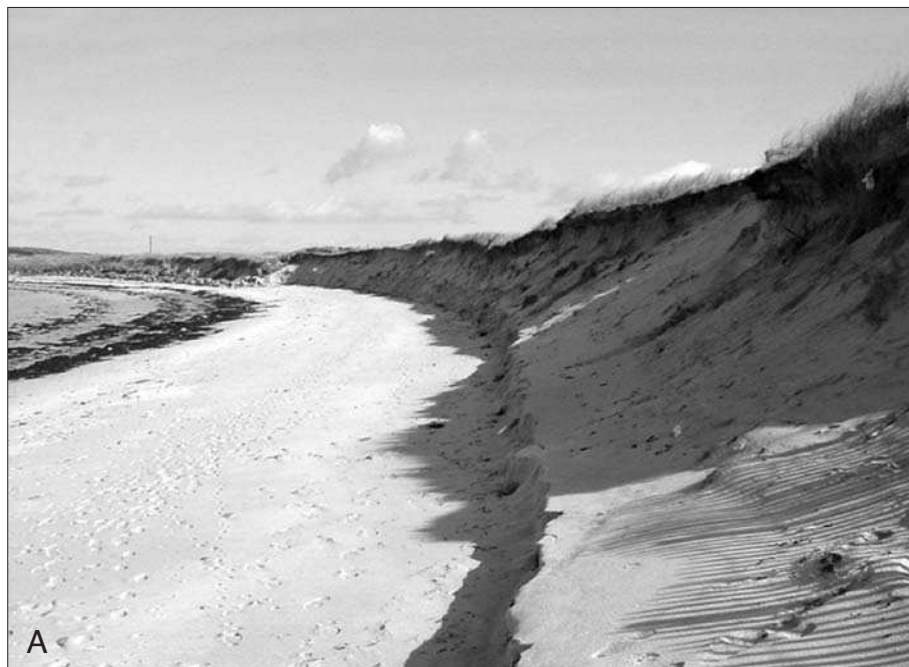
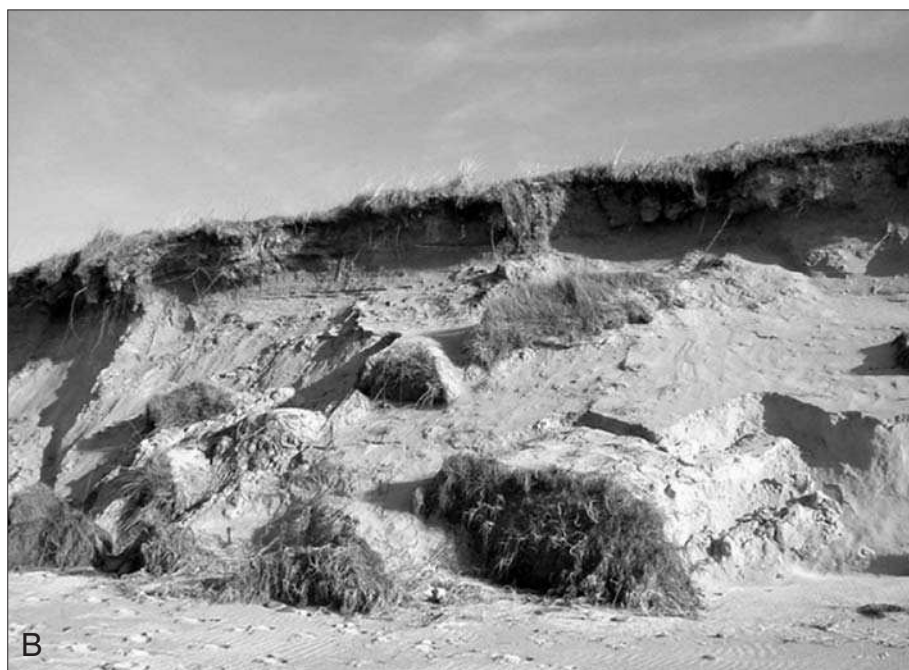
**[4] Formes d'érosion affectant le cordon dunaire de la plage du Vougot dans sa partie orientale : escarpement vif et falaise d'érosion basale (A) ; formes d'éboulement (B).**

contexte, l'érosion récente qui l'affecte [4] fait craindre aux riverains sa rupture éventuelle avec pour conséquence la submersion de leur environnement. Potentiellement le risque n'est pas nul (Suanez *et al.*,

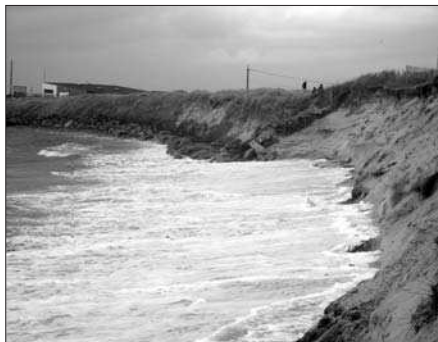
**[10] Illustration d'une submersion de la plage entraînant l'attaque du pied de dune lors d'un épisode de forte marée (coefficient 115) en période de faible pression barométrique (passage d'une dépression faiblement marquée).**

L'évolution du bilan sédimentaire du cordon dunaire enregistrée au niveau de la radiale 01 montre des variations illustrant clairement le fonctionnement saisonnier des systèmes dunaires [9]. Les périodes automnales et hivernales sont marquées par une perte de matériel sédimentaire en grande partie liée à l'impact des tempêtes et/ou des fortes marées. Durant ces périodes, l'élévation exceptionnelle du plan d'eau à la côte entraîne une submersion plus importante du système plage / cordon dunaire et la houle vient déferler sur le pied de dune entraînant une

érosion de ce dernier [10]. À l'inverse, dès le printemps le cordon dunaire est de nouveau réalimenté. Cet engraissement est maximum durant l'été où les hauteurs d'eau à la côte sont faibles et où la dynamique éolienne plus efficace assure un transit sédimentaire important de la plage vers la dune.
