# Le Vougot à l'épreuve des flots

Lénaïg SPARFEL et Serge SUANEZ

**Depuis quelques décennies, le cordon dunaire de la plage du Vougot sur la commune de Guissény est en érosion. Le recul est aujourd'hui devenu tellement préoccupant que la municipalité a souhaité intervenir de façon à stabiliser le front de dune. Une expertise scientifique a donc été réalisée afin de quantifier l'ampleur du phénomène érosif et de proposer plusieurs scénarios en matière d'ingénierie littorale.**

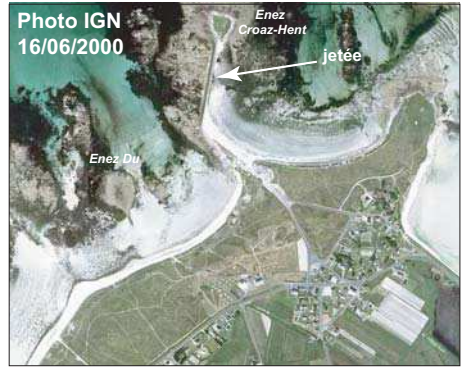
**[1] Evolution du littoral de part et d'autre de la jetée du Curnic entre 1952 et 2000. L'analyse des photographies aériennes entre 1952 et 2000 montre un net engraissement de la plage du centre nautique, surtout dans sa partie occidentale. Ceci est dû au blocage du transit sédimentaire contre la jetée du Curnic et explique la diminution de la surface du platier rocheux affleurant alors recouvert par des sables. Dans le même temps, on note une érosion de la couverture sableuse au droit de la plage du Vougot découvrant ainsi les fonds rocheux sous-jacents.**

En 1974, contre l'avis de certains riverains, une jetée de protection de la zone de mouillage du centre nautique du Curnic (commune de Guissény) fut construite entre l'îlot d'Enez Croas-Hent et le secteur oriental de la plage du Vougot. Cet aménagement fut décidé sans qu'aucune étude d'impact préalable n'ait été réalisée. Les conséquences ne se firent pas attendre. En peu de temps, le fonctionnement hydrosédimentaire de l'ensemble du secteur fut modifié entraînant une érosion du cordon dunaire de la plage du Vougot dans sa partie orientale [1].

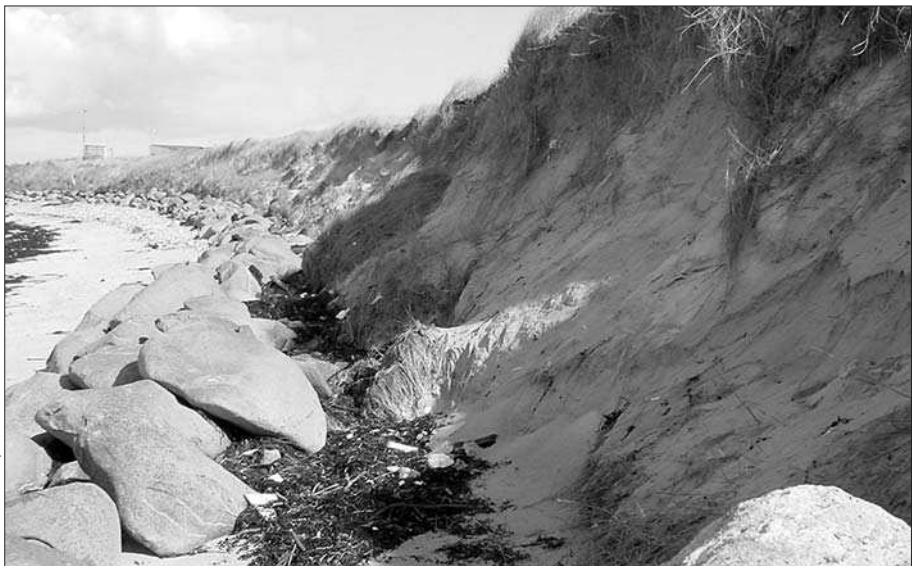
**[2] Enrochement mis en place en 1990 dans la section orientale du cordon dunaire aujourd'hui déconnecté du pied de dune.**

Afin de stopper cette érosion, un premier ouvrage de défense fut mis en place après les tempêtes particulièrement dévastatrices de l'hiver 1990. Il s'agissait d'un enrochement posé en pied de dune sur environ 200 m de linéaire côtier dans la partie la plus orientale de la plage du Vougot (directement à l'ouest de la jetée du Curnic). Mais cet ouvrage, mal dimensionné et surtout « très mal » réalisé,

s'avéra peu efficace. Il est aujourd'hui en partie déconnecté du pied de dune car l'érosion l'a depuis contourné. De plus, à son extrémité la concentration d'énergie a provoqué un recul plus important de la section non protégée [2].

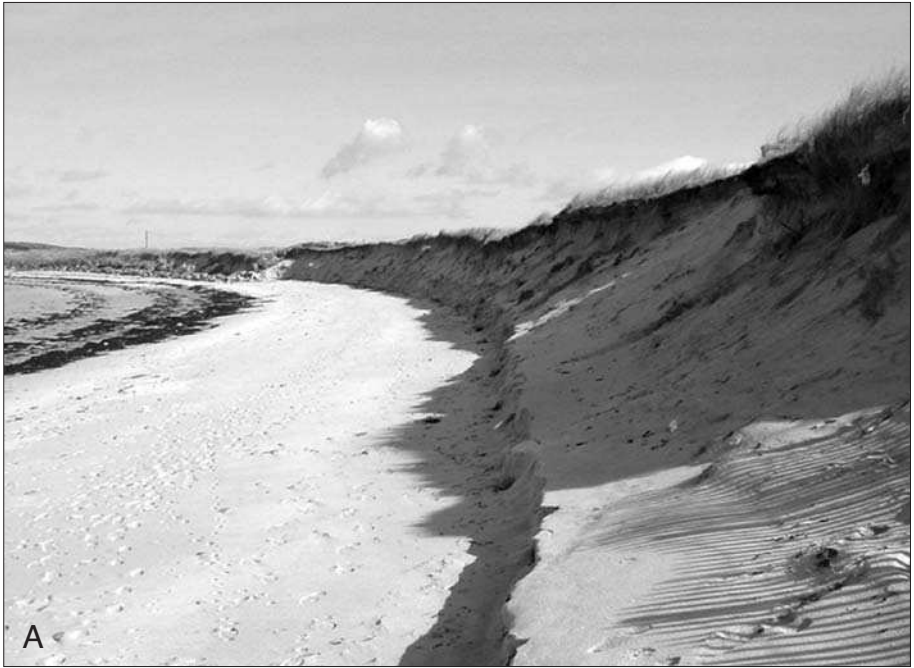
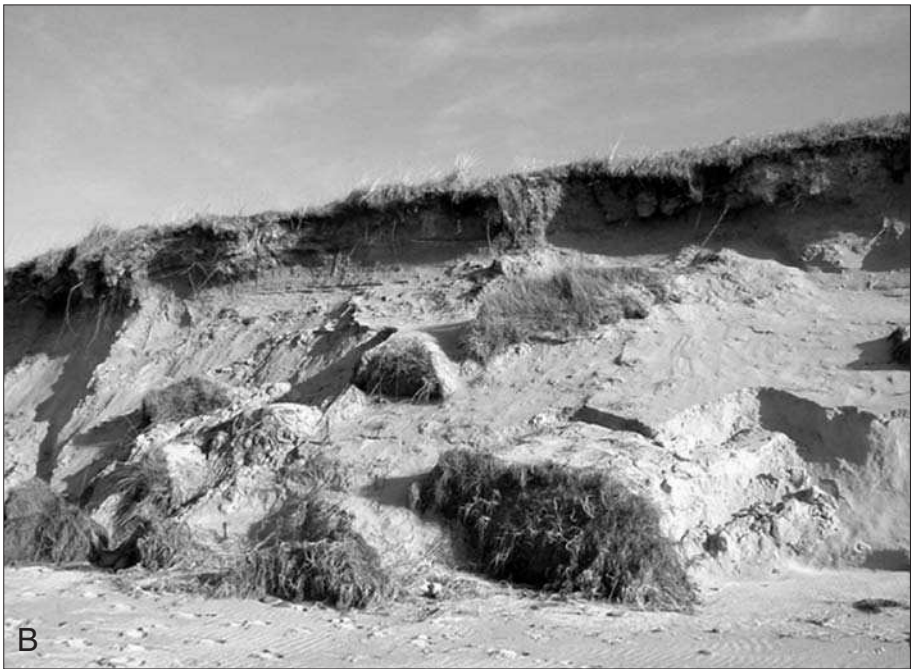
**[4] Formes d'érosion affectant le cordon dunaire de la plage du Vougot dans sa partie orientale : escarpement vif et falaise d'érosion basale (A) ; formes d'éboulement (B).**

contexte, l'érosion récente qui l'affecte [4] fait craindre aux riverains sa rupture éventuelle avec pour conséquence la submersion de leur environnement. Potentiellement le risque n'est pas nul (Suanez *et al.*,

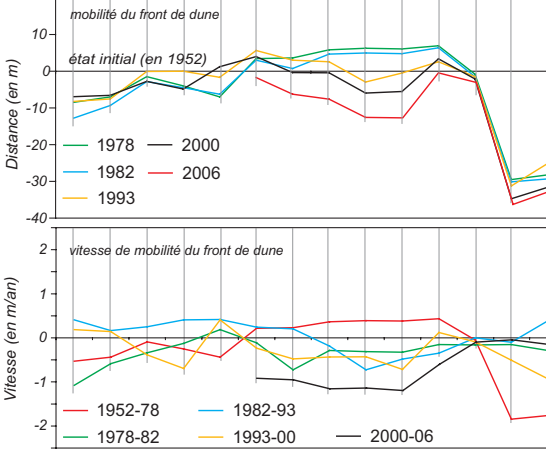
n° profils P01 P02 P03 P04 P05 P06 P07 P08 P09 P10 P11 P12 P13 P14

**[6] Mobilité du front de dune des plages du centre nautique et du Vougot obtenue par photo-interprétation et par mesures de terrain entre 1952 et 2006.**

Ce secteur (de P1 à P11) enregistre un recul quasi généralisé du front de dune sur l'ensemble de la période (1952-2006) [6]. Les valeurs les plus importantes (environ 15 m, soit une vitesse de 0,3 m/an) concernent la zone d'étude prioritaire allant du profil P7 au profil P11. Dans le détail, on s'aperçoit que cette évolution s'est faite en deux temps. Entre 1952 et 1978, on observe une avancée du front de dune atteignant 5 à 8 m. En 1982, l'érosion du front de dune a commencé. Elle atteint une vingtaine de mètres entre 1982 et 2006. La vitesse de recul est dans un premier temps de 1 m/an, à partir de l'an 2000 elle passe à 1,5 m/an [6].

Ce secteur (du P12 à P14) enregistre un recul très important entre 1952 et 2006. Ce dernier atteint 35 m sur l'ensemble de la période, soit une vitesse d'environ 0,6 m/an [6]. Toutefois, comme dans le cas précédent, cette évolution s'est faite en deux temps. Entre 1952 et 1978, le recul du front de dune atteint 30 m, soit 1,8 m/an. Entre 1978 et 2000, un net ralentissement des vitesses d'érosion est enregistré, le recul sur cette période atteint 4 m, soit 0,1 m/an [6]. Comme on l'a dit précédemment, si la construction de la jetée a joué un rôle important dans cette inversion de tendance, il faut souligner que la stabilisation du front de dune s'explique aussi par la mise en place d'un enrochement en 1990 [2].

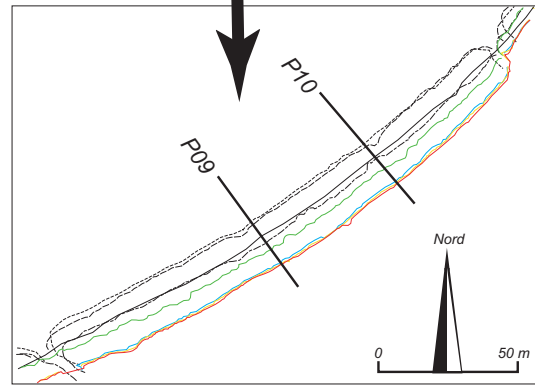
**[7] Évolution du front de dune de la partie orientale de la plage du Vougot entre 1952 et 2006, avec un zoom sur la période 2004-2006 obtenu par la mesure de terrain au DGPS. Les vitesses de recul enregistrées durant ces 3 dernières années avoisinent 1 m/an.**

Les mesures de terrain effectuées au DGPS entre 2004 et 2006 confirment les valeurs obtenues par la photo-interprétation. Les vitesses de recul du front de dune durant ces trois dernières années avoisinent 1 m/an [7].

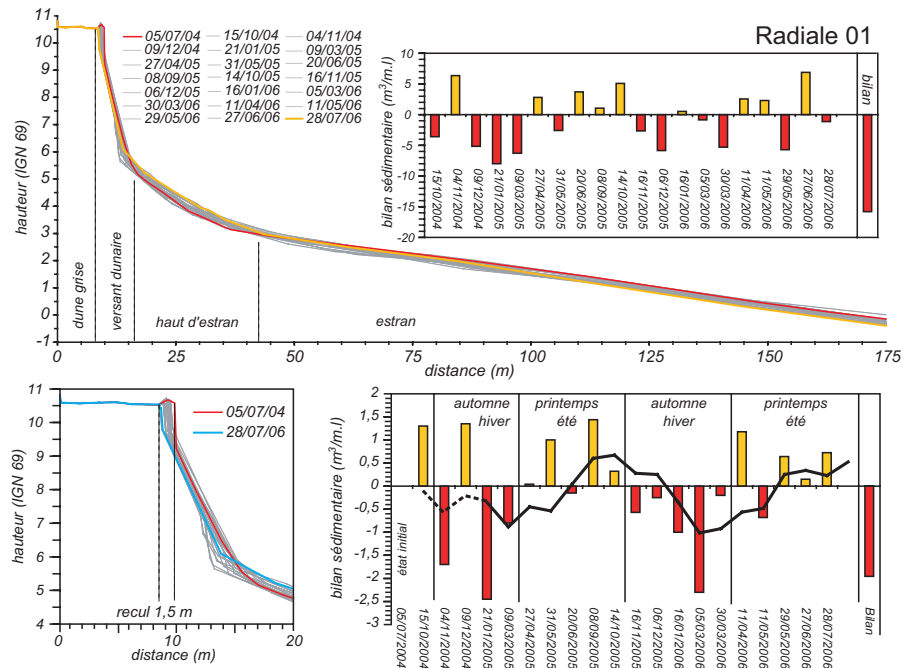
[9] Exemple des résultats obtenus par le suivi topo-morphologique au niveau de la radiale 01. La partie haute de la figure montre l'évolution du bilan sédimentaire de l'estran sur 175 m de distance ; la partie basse concerne seulement le cordon dunaire sur 18 m de distance.

période équivalent à -16 m<sup>3</sup>/m.l [9]. La perte de matériel sableux concerne aussi le cordon dunaire qui a perdu environ 2 m<sup>3</sup>/m.l de sable. Cette évolution s'est traduite par un recul du front de dune atteignant 1,5 m (soit 0,75 m/an) [9].

L'évolution du bilan sédimentaire du cordon dunaire enregistrée au niveau de la radiale 01 montre des variations illustrant clairement le fonctionnement saisonnier des systèmes dunaires [9]. Les périodes automnales et hivernales sont marquées par une perte de matériel sédimentaire en grande partie liée à l'impact des tempêtes et/ou des fortes marées. Durant ces périodes, l'élévation exceptionnelle du plan d'eau à la côte entraîne une submersion plus importante du système plage / cordon dunaire et la houle vient déferler sur le pied de dune entraînant une

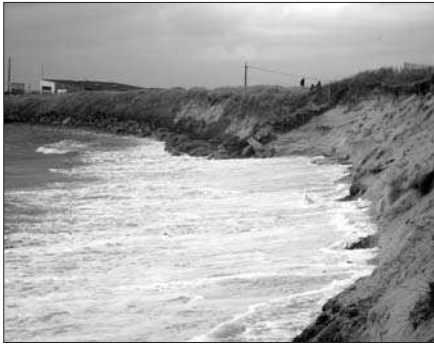
**[10] Illustration d'une submersion de la plage entraînant l'attaque du pied de dune lors d'un épisode de forte marée (coefficient 115) en période de faible pression barométrique (passage d'une dépression faiblement marquée).**

érosion de ce dernier [10]. À l'inverse, dès le printemps le cordon dunaire est de nouveau réalimenté. Cet engraissement est maximum durant l'été où les hauteurs d'eau à la côte sont faibles et où la dynamique éolienne plus efficace assure un transit sédimentaire important de la plage vers la dune.
