**COMMUNE DE GUISSENY (FINISTERE)
et REGION BRETAGNE**

**PROGRAMME NATURA 2000 et CONTRAT
NATURE**

**RAPPORT D'ACTIVITE SUR LE SUIVI MORPHO-SEDIMENTAIRE DU
CORDON DUNAIRE DE LA PLAGE DU VOUGOT (COMMUNE DE
GUISSENY) POUR L'ANNEE 2005-2006 ET SUR L'ETUDE DU
RISQUE DE SUBMERSION**

Septembre 2006

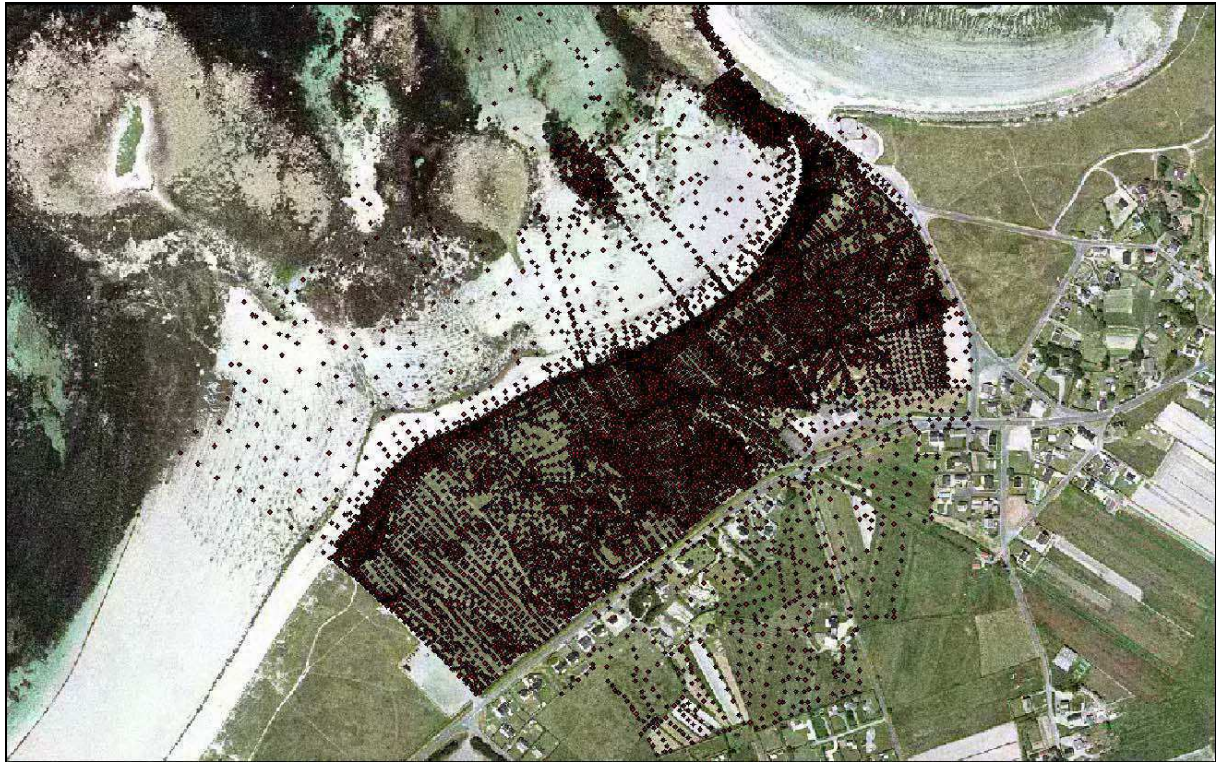
Figure 8 – Distribution spatiale des relevés de terrain ayant servi à la reconstitution topographique du secteur étudié

Les relevés topographiques de la zone étudiée ont été réalisés au DGPS. Plus de 17000 points couvrant une surface de 64 ha ont été mesurés entre 2004 et 2006 afin de reconstituer le plus finement possible les différences altimétriques du terrain composé de la dune, l'avant plage et l'arrière dune (figure 8).

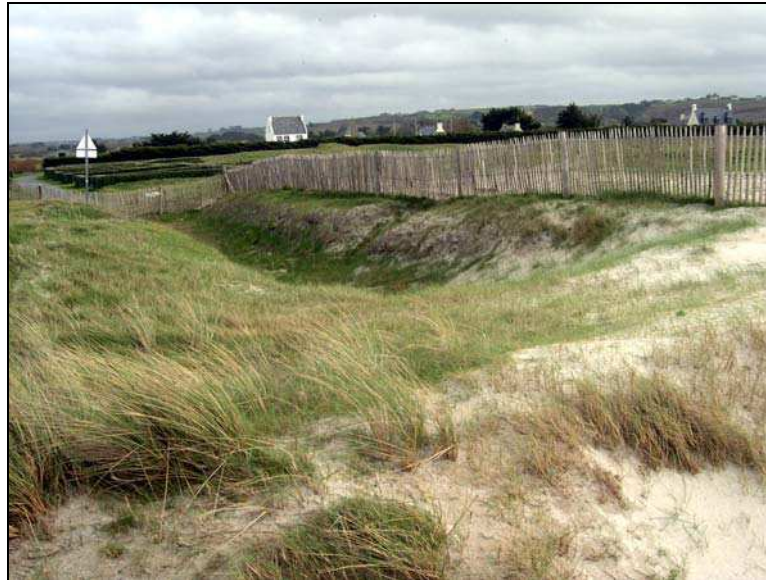
Si d'un point de vue général le risque de submersion reste très faible, cette étude montre toutefois la présence d'une zone sensible. Elle correspond à l'ancien chemin emprunté autrefois par les charrettes des goémoniers, puis plus récemment par les usagers du camping pour accéder à la plage, et se traduit par la présence d'un sillon « transperçant » le cordon dunaire sur une bonne partie de sa largeur (photo 1 et figure 14). Aujourd'hui, ce chemin a été condamné et remplacé par un nouvel accès le contournant. Toutefois, si le recul de la dune devait se poursuivre, on peut imaginer qu'à terme l'érosion marine pourrait utiliser cette zone déprimée pour ouvrir une brèche dans le cordon et entraîner une intrusion des eaux marines dans l'arrière dune.

Cela est d'autant plus probable que le nouvel accès du camping à la plage est actuellement en train de générer le même processus. La végétation dunaire a depuis disparu et le sable vif est continuellement enlevé par les vents de mer. A terme, il y a de fortes chances pour que de nouveau, une amorce de rupture du cordon apparaisse.

Photo 1 – Ancien chemin des goémoniers et plus récemment d'accès du camping municipal à la plage format un sillon entaillant la dune grise

Dans un premier temps, il serait bon de colmater la zone déprimée correspondant à l'ancien chemin par un rechargement en sable. L'idée serait de conforter la dune grise en lui redonnant la massivité qu'elle avait avant l'apparition de cette forme d'érosion. Le volume nécessaire au comblement de cette zone est estimé entre 200 et 300 m³.

Dans un second temps, il serait bon de mettre en place un système de passerelle en bois qui « enjambe » le bourrelet dunaire de manière à éviter le piétinement généré par les usagers. Ce type de structure est fréquemment utilisé sur les littoraux aquitains ou méditerranéens extrêmement fréquentés (photos 2 et 3). Elle pourrait s'accompagner de la pose d'un géotextile de sol sur une partie du sentier afin de protéger la dune grise faisant le contact entre le camping et la structure en question.

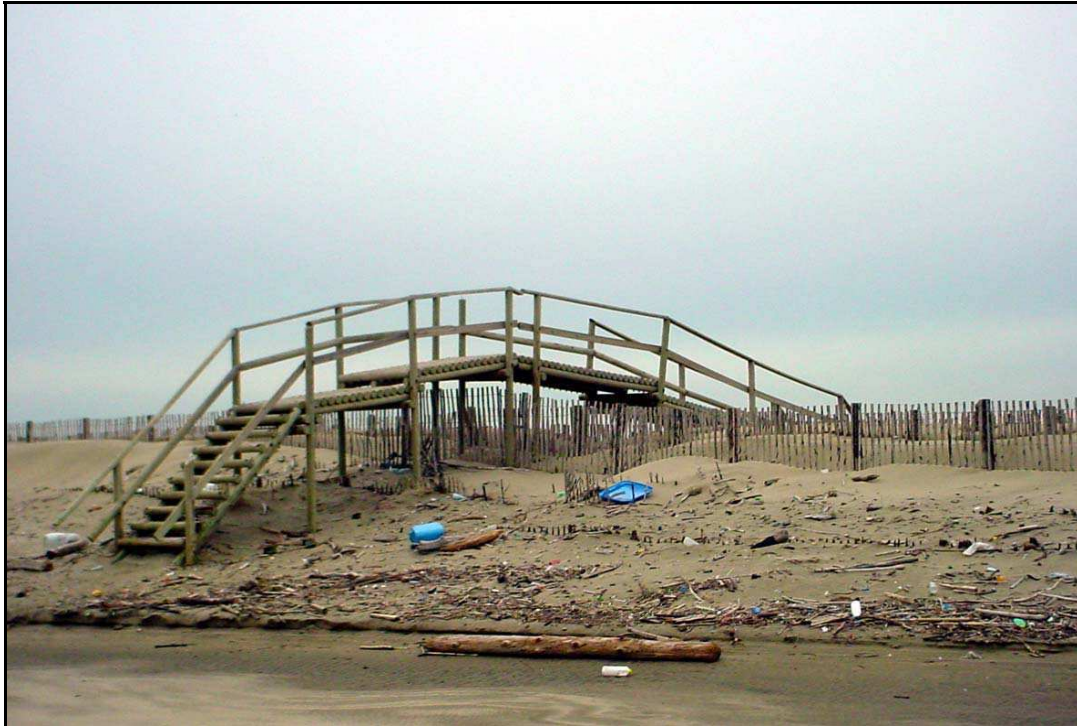
Photo 2 – Exemple de structure de type « passerelle en bois sur pilotis » afin de protéger le bourrelet dunaire du piétinement par les usagers (plage de Camargue - flèche de la Gracieuse, commune de Port-St-Louis du Rhône)
