**COMMUNE DE GUISSENY (FINISTERE)
et REGION BRETAGNE**

**PROGRAMME NATURA 2000 et CONTRAT
NATURE**

**RAPPORT D'ACTIVITE SUR LE SUIVI MORPHO-SEDIMENTAIRE DU
CORDON DUNAIRE DE LA PLAGE DU VOUGOT (COMMUNE DE
GUISSENY) POUR L'ANNEE 2005-2006 ET SUR L'ETUDE DU
RISQUE DE SUBMERSION**

Septembre 2006

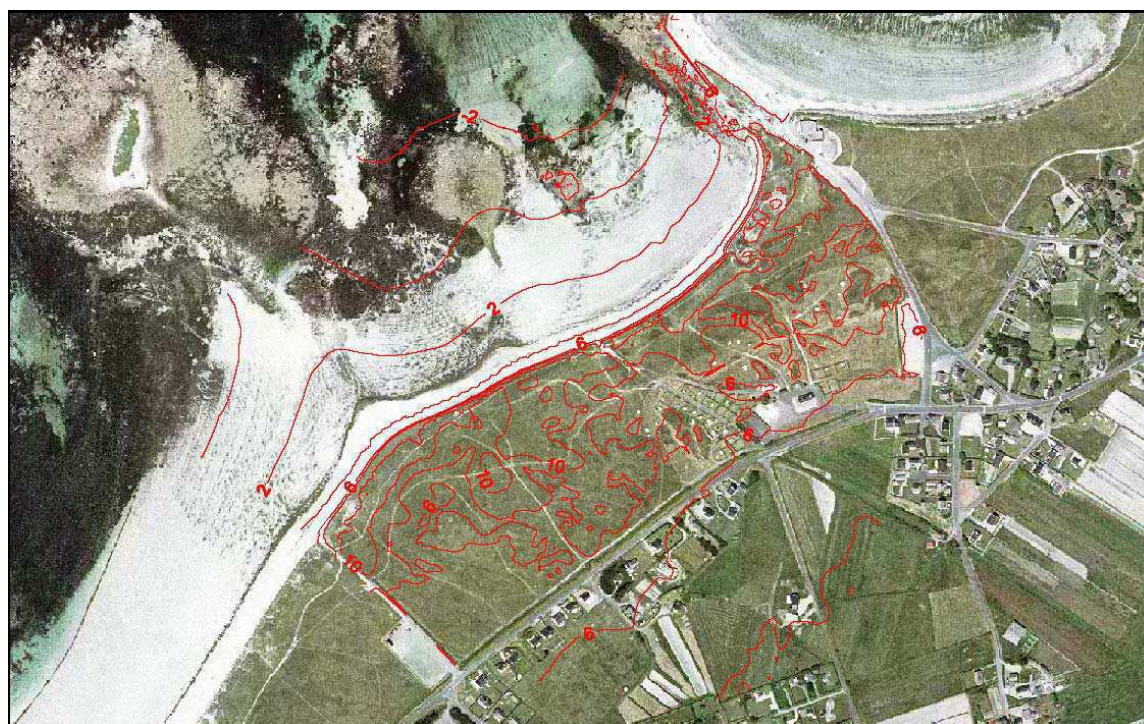
Figure 10 – Superposition de la donnée topographique à l'ortho-photographie IGN de 2000

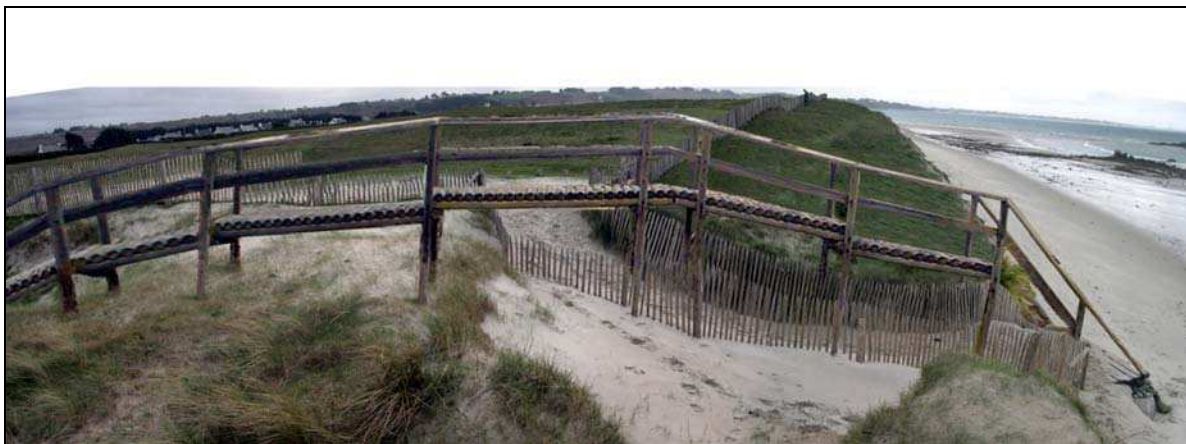
Photo 3 – Mise en situation à partir d'une simulation sur site

Dans un second temps, il serait bon de mettre en place un système de passerelle en bois qui « enjambe » le bourrelet dunaire de manière à éviter le piétinement généré par les usagers. Ce type de structure est fréquemment utilisé sur les littoraux aquitains ou méditerranéens extrêmement fréquentés (photos 2 et 3). Elle pourrait s'accompagner de la pose d'un géotextile de sol sur une partie du sentier afin de protéger la dune grise faisant le contact entre le camping et la structure en question.
