Aqueduc et structures hydrauliques de la villa de Richeaume I à Puyloubier (Bouches-du-Rhône)

AQUEDUCS ET STRUCTURES HYDRAULIQUES DE LA VILLA DE RICHAUME I À PUYLOUBIER (BOUCHES-DU-RHÔNE)

Florence MOCCI, Kevin WALSH, Vincent DUMAS et Jean-Marie GASSEND
avec la collaboration de Cécile ALLINNE, Alain BADIE, Cécile MIRAMONT,
Jean-Louis PAILLET et Cécile ANDRÉ

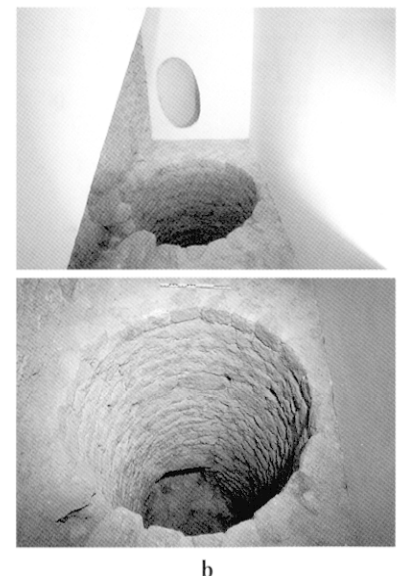
Fig. 146 – Coupe transversale et vues depuis l'ouest du puits P1 et du canal d'évacuation des eaux dans la bastide de Richeaume (DAO V. Dumas et clichés C. Durand, CNRS).

En liaison avec une éventuelle pérennité à l'époque médiévale, un puits en petit appareil (P1), intégré dans la rénovation de la bastide actuelle, pourrait être associé à l'aqueduc principal de la *villa* de Richeaume (fig. 136 et 146). Cet ouvrage, d'un diamètre intérieur de 1,08 m au sommet (cotes NGF : 319,48 m et 319,51 m) et 1,06 m au fond (cotes NGF : 317,07 m à 317,22 m), est conservé sur une hauteur de 2,44 à 2,64 m soit 22 à 24 assises de moellons plus ou moins équarris et liés au mortier de chaux. Des traces de dépôts carbonatés et d'enduits sont encore partiellement visibles sur les parois qui ne comportent, en revanche, aucune trace de béton de tuileau. De l'alimentation en eau ne subsiste qu'une assise de trois petits blocs équarris correspondant sans doute au piédroit nord d'une canalisation de direction ouest-est (cote : 319,58 m NGF). Des dalles posées à plat sur le substrat argileux constituent le fond du puits et du canal d'évacuation des eaux dont la pente de direction nord-ouest – sud-est n'est conservée que sur une longueur de 84 cm. Les parements et la couverture du canal d'évacuation sont constitués de gros blocs de pierre rectangulaires plus ou moins équarris et liés au mortier de chaux. La largeur du conduit, décentré par rapport à l'axe vertical du puits, est de 54,50 cm au départ, 49 cm à 33 cm et 47 cm à 40 cm, sa hauteur est de 54 cm.

Cet ouvrage correspondrait au puits d'un moulin mentionné au plus tôt au XV^e s. dans la « bastido des Richelmes »¹²⁴. Son approvisionnement en eau proviendrait de l'aqueduc situé au nord, mais il aurait pu également y avoir un bassin de captage des eaux en amont¹²⁵. Au fond du puits servant de colonne de pression, l'eau serait dirigée vers une roue hydraulique horizontale. Dans l'état actuel des recherches en cours avec la collaboration de H. Amouric, J.-L. Paillet et J.-M. Gassend¹²⁶, aucun élément archéologique ne permet de préciser si la construction et l'utilisation de cet ouvrage remontent à l'époque antique : puits perdu, puits de moulin, turbine, etc. ?
