Espaces en terrasses et prévention de risques naturels en Cévennes

Claude Martin

ESPACES EN TERRASSES ET PRÉVENTION DE RISQUES NATURELS EN CÉVENNES

Ce fascicule fait le point des recherches menées en Cévennes dans le cadre du projet INTERREG IIB SUDOE "TERRISC" : *Récupération des paysages de terrasses et prévention des risques naturels.*

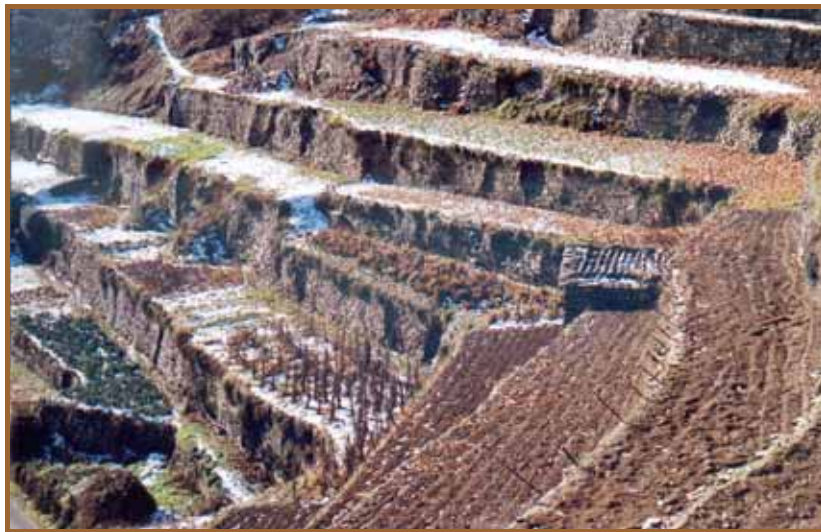
Photo 3 - Terrasses à Saint-Martial (Gard).
(cliché : D. LÉCUYER)

Les belles terrasses (Photo 3), pour les cultures, les jardins et les prairies, sont proches des habitations. Sous les châtaigneraies, les murets pour protéger les sols, sont généralement plus sommaires (Photo 4).

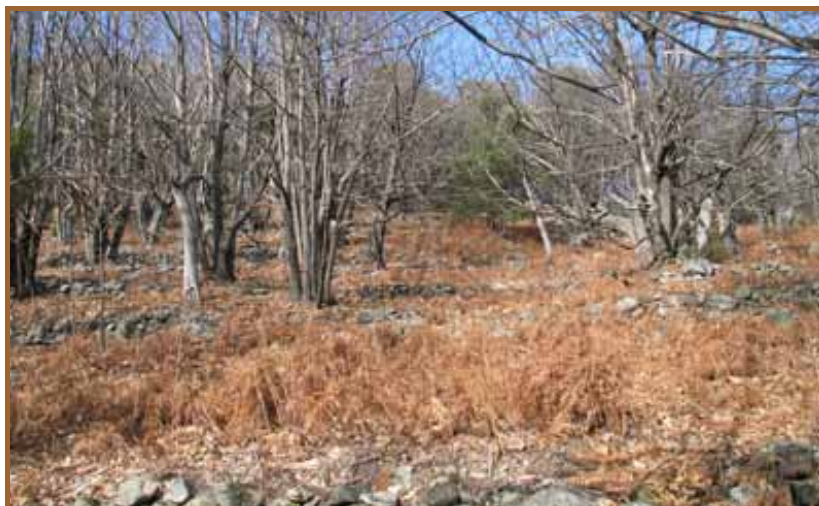
Photo 4 - Châtaigneraie sur *traversiers* près de Soudorgues (Gard). (cliché : J.M. CASTEX)

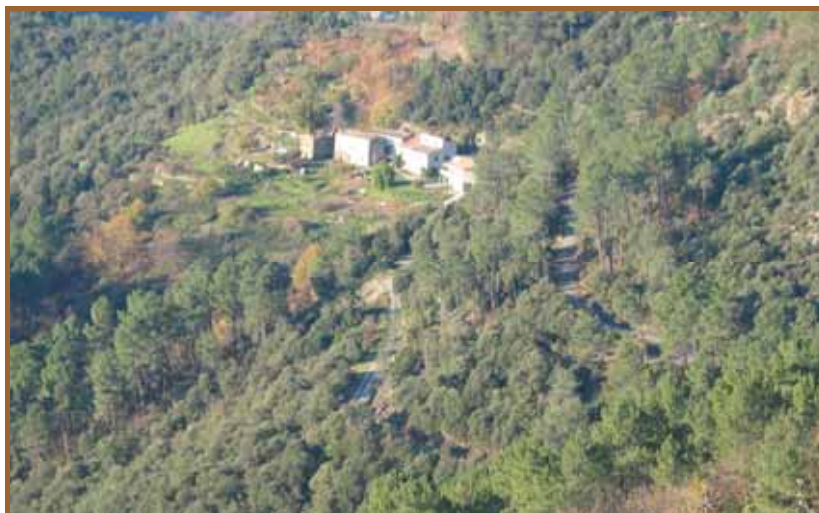
Photo 5 - Terrasses colonisées par des chênes verts et des pins maritimes près de Soustelle (Gard). (cliché : J.M. CASTEX)

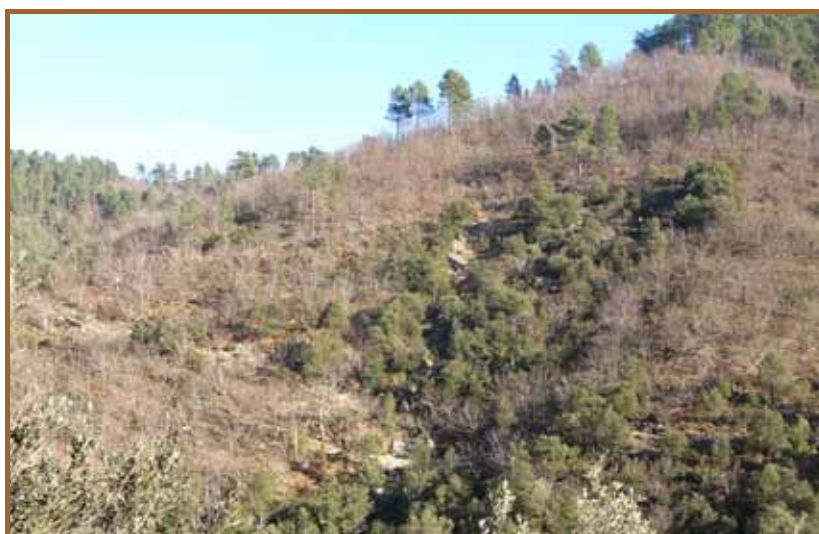
Photo 6 - Paysage de châtaigneraie envahie par le pin maritime près de Peyrolles (Gard). (cliché : J. GRELU)

Mais derrière ces modifications qui pourraient être considérées comme mineures, s'est nouée une transformation radicale du paysage. Les arbres ne sont plus abattus. Les châtaigneraies ne font plus l'objet d'aucun entretien (Photos 6 et 15). Les "bois" de chênes verts ne constituent plus des espaces pâturés. Une réelle fermeture du couvert végétal s'est donc opérée dans un milieu déjà considéré comme boisé, par multiplication et croissance des arbres, mais aussi par envahissement de l'espace par les essences du maquis et le pin maritime. Autre élément important de l'évolution du paysage, l'extension de la forêt et sa densification ont masqué la plupart des éléments du paysage "construit" (*tancats*, terrasses, *traversiers*, et même beaucoup de mas), qui étaient voués désormais à une dégradation plus ou moins rapide.

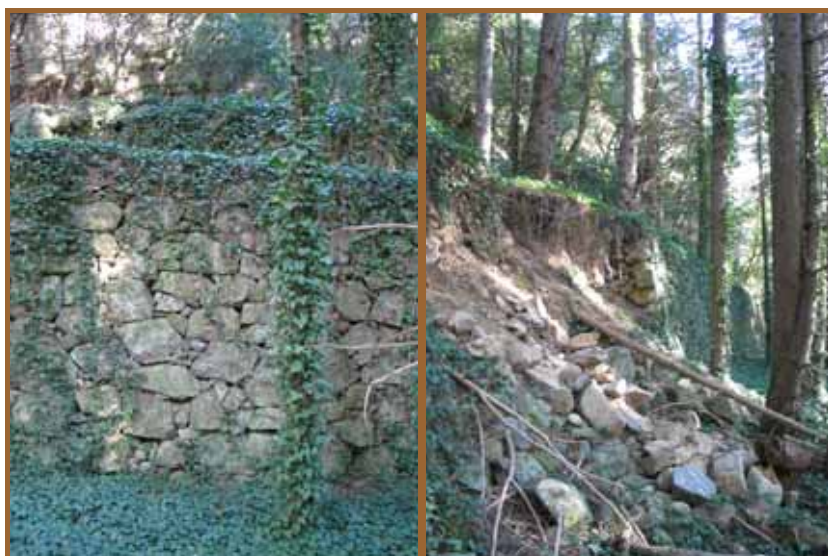
Photo 7 - Mur de terrasse en bon état près de Peyrolles (Gard). (cliché : J.M. CASTEX)

Lorsque les terrasses sont à la fois solidement ancrées sur la roche en place et bien construites, les évolutions se révèlent encore limitées (Photo 7). En revanche, dans les conditions les plus fréquentes, on observe des effondrements de murs (Photo 8).

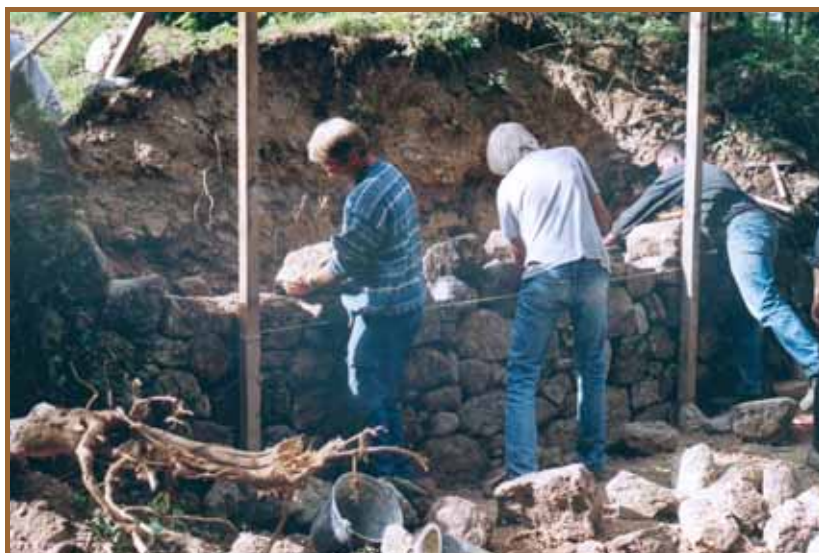
Photo 12 - Démonstration de montage d'un mur en pierre sèche. (cliché : D. LÉCUYER)

Créé en 1970, le Parc national des Cévennes accompagne et soutient ce mouvement (D. LÉCUYER, 1999). Il joue un rôle actif dans la préservation des savoir-faire (Photo 12), dans la relance du marché de la pierre sèche, et dans les opérations de restauration (Photo 13). Un guide pratique pour l'édification ou la reconstruction des murs en pierre sèche (M. ROUVIÈRE, 2002) a été élaboré à partir des connaissances collectées par le Centre d'étude et de recherche sur l'architecture vernaculaire (CERAV).

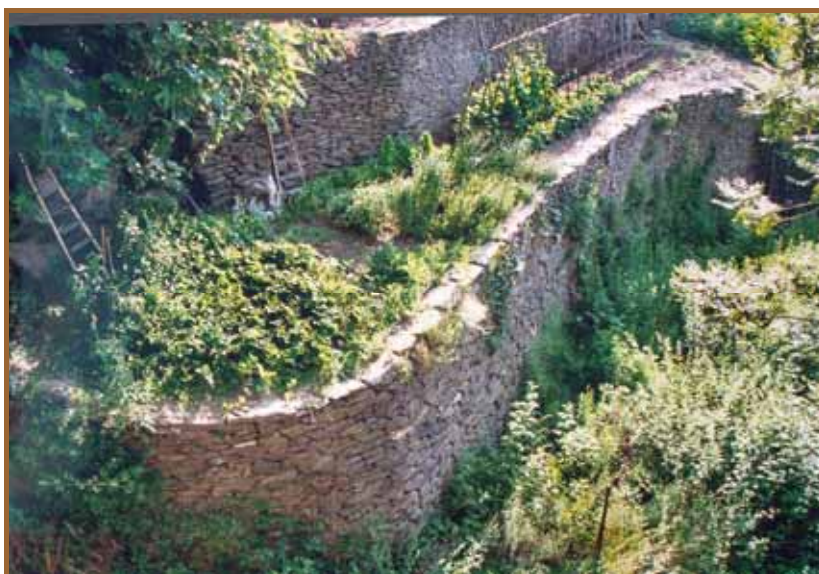
Photo 13 - Murs de terrasses réhabilités sur le site des Calquières à Saint-Germain-de-Calberte (Lozère). (cliché : Chambre de métiers et d'artisanat de la Lozère, ABPS)

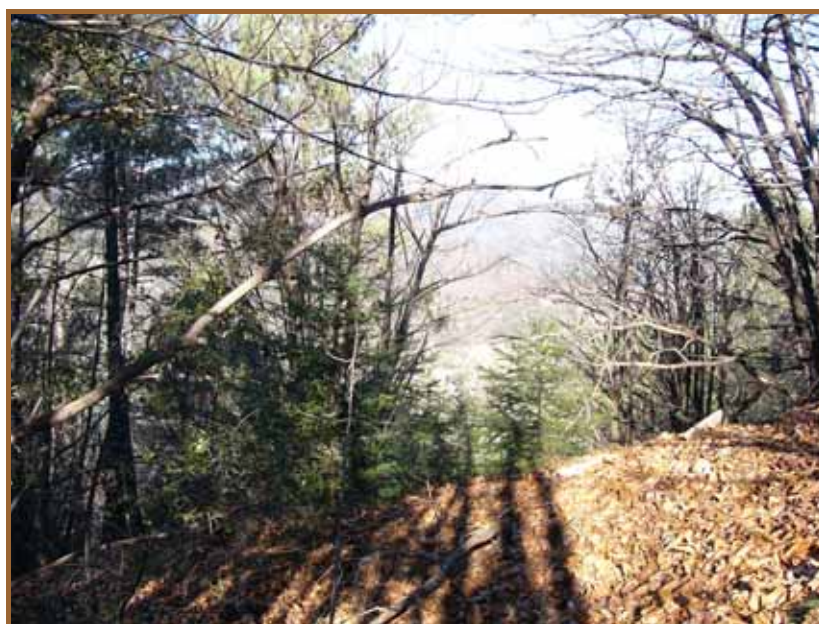
Photo 15 - Vieux taillis de châtaigniers non entretenus envahis par des semis de douglas et des pins maritimes âgés près de Peyrolles (Gard). (cliché : J. GRELU)

Le maquis et les pins maritimes le sont en revanche beaucoup, et l'on regrettera donc qu'ils prennent de l'extension et envahissent souvent yeuses et châtaigneraies abandonnées (Photo 15).

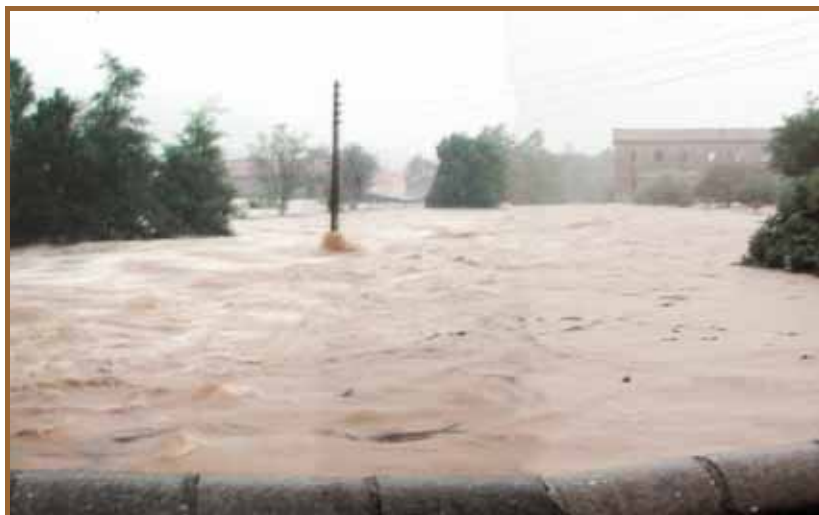
Photo 16 - Le Grabieu, affluent de rive gauche du Gardon d'Alès, le 9 septembre 2002 à Saint-Martin-de-Valgagues.

Des précipitations aussi abondantes et intenses s'accompagnent de crues d'une extrême violence, caractérisées par des montées de crue très rapides et par des débits de pointe considérables (M. PARDÉ, 1919 ; L. DAVY, 1956). De telles crues, qualifiées de "gardonnades", se produisent fréquemment sur toutes les rivières cévenoles. En dépit des aménagements réalisés, elles continuent de causer des inondations, parfois catastrophiques, dans les villes qu'elles traversent, à Alès, Anduze, Sommières... (Photo 16).

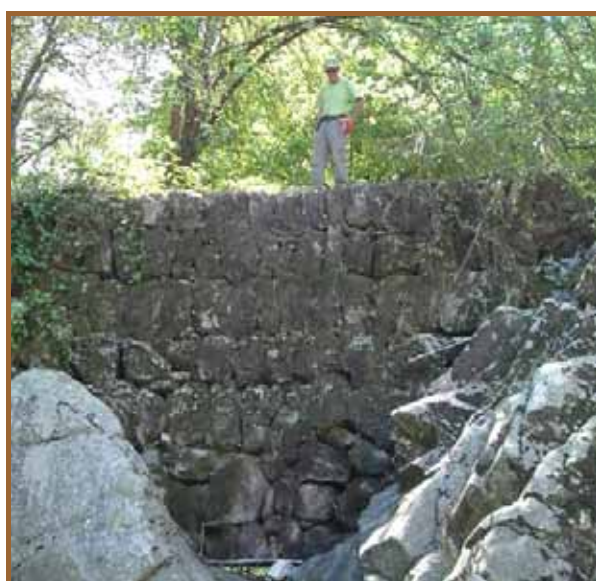
Photo 17 - *Tancat* sur le ruisseau de Valescure immédiatement amont de sa confluence avec le Gardon de Saint-Jean. (cliché : J.F. DIDON-LESCOT)

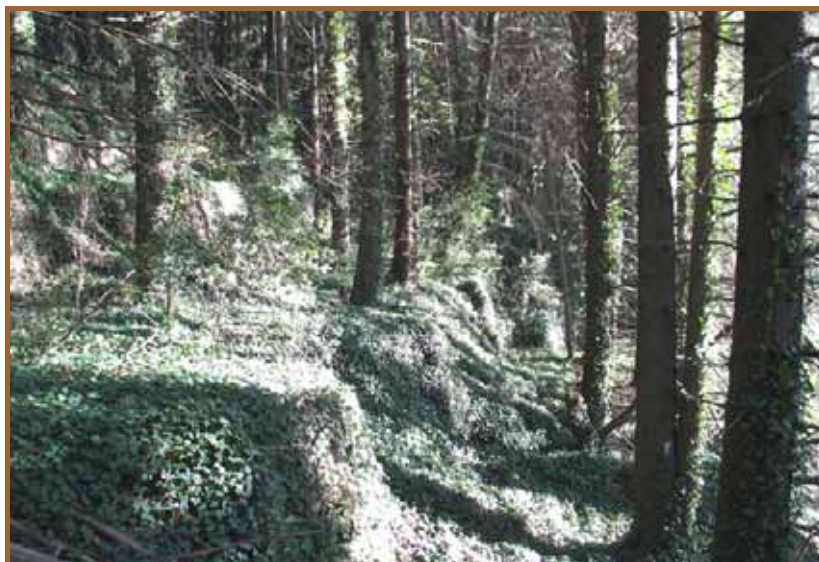
Photo 20 - Conifères sur terrasses, à la Fayssole, dans la Vallée Obscure. (cliché : J.M. CASTEX)

Aujourd'hui, l'espace boisé n'est pas beaucoup plus étendu qu'en 1843. Le changement majeur tient dans la composition et dans l'état du couvert forestier. Le chêne vert a très largement progressé. Les châtaigneraies subsistent surtout sous forme de taillis constitués à partir de rejets au niveau des souches. Les reboisements ont fait une place aux conifères, essentiellement dans le bassin versant du Rouquet, mais aussi dans la Vallée Obscure (Photo 20).

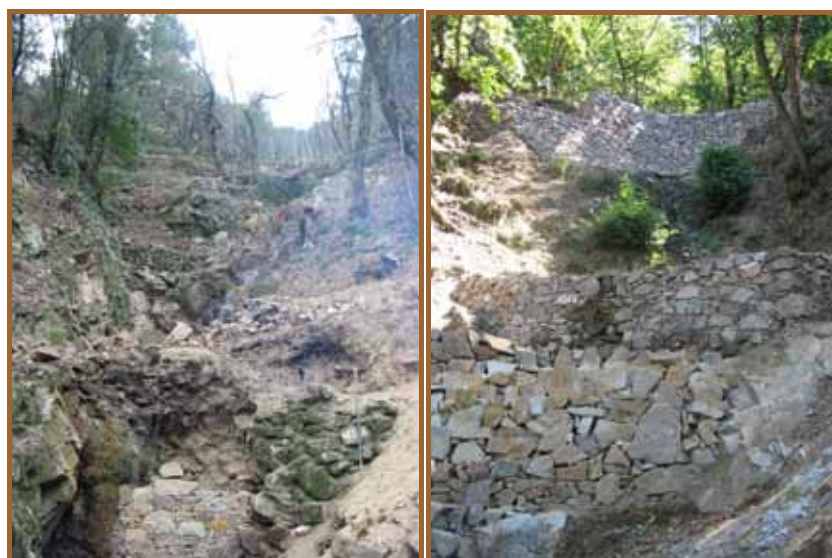
Photos 21 - Réhabilitations de *tancats* sur un affluent (V2) du ruisseau de Valescure : état des travaux en mars (à gauche) et en août (à droite) 2005. (clichés : G. ROQUES)

Construits généralement avec beaucoup de soin, et en utilisant des blocs de grande taille, les *tancats* sont pour une large partie d'entre eux assez bien conservés, ce qui a rendu possible la réhabilitation récemment entreprise sur plusieurs thalwegs de la Vallée Obscure (Photos 21).

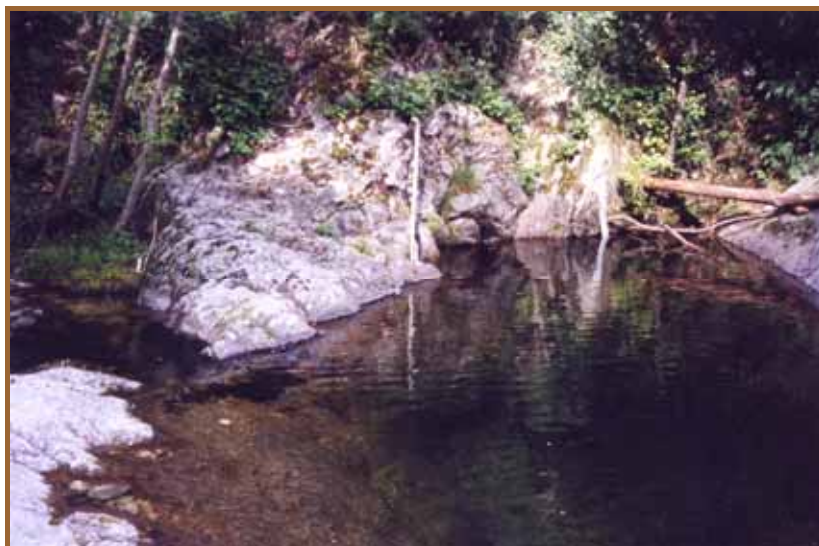
Photo 22 - La station hydrométrique du Valescure aval en basses eaux. (cliché : C. MARTIN)

Trois d'entre elles ont une section naturelle : Valescure aval (Photo 22), Valescure amont, et Rouquet (Photo 23). La station de la Bastide a immédiatement bénéficié d'une section artificielle. Celle des Abrits a été réaménagée en juillet 2004, et celle du Cartaou (Photo 24) en août 2005. Les trois seuils bâtis ont été réalisés par l'équipe chargée de la réhabilitation des *tancats*.

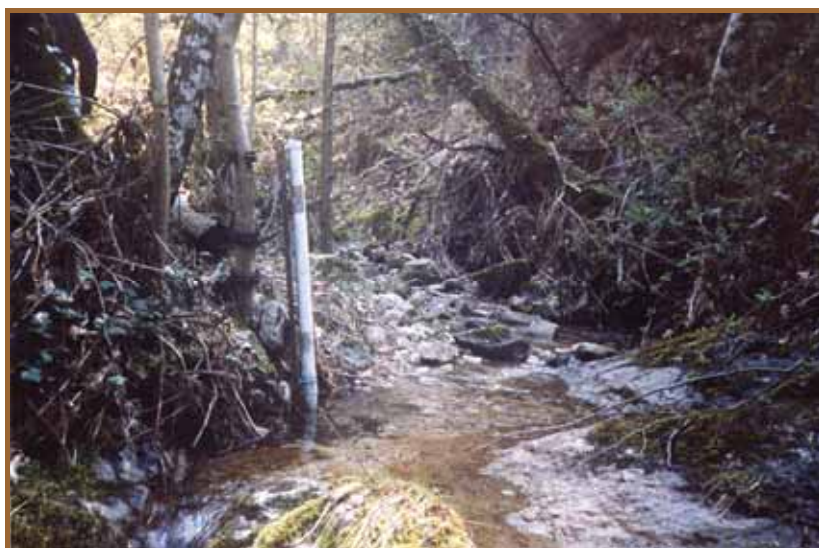
Photo 23 - Station hydrométrique du Rouquet. (cliché : C. MARTIN)

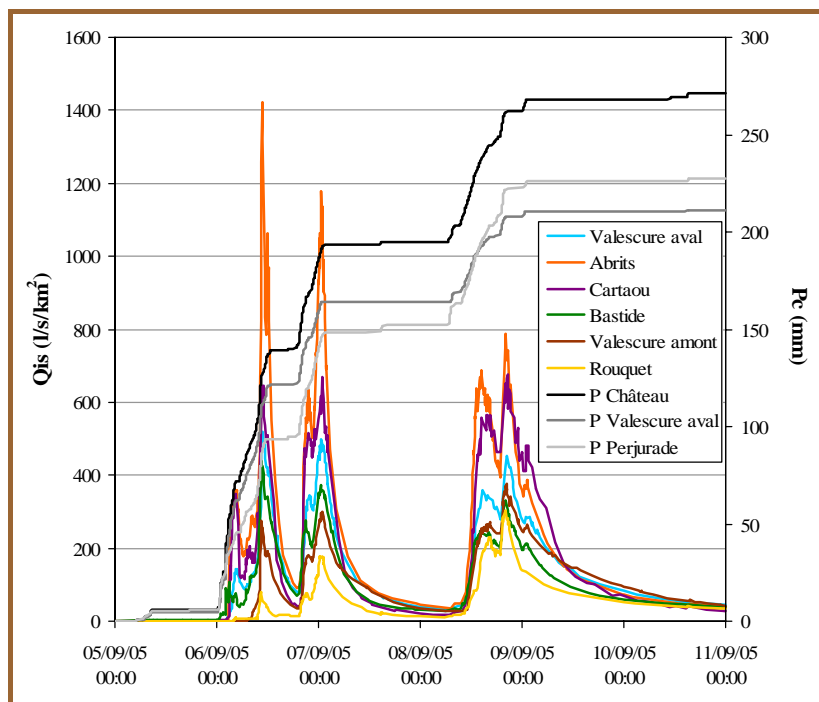
Figure 8 - Hydrogrammes pour l'épisode du 6 au 9 septembre 2005 (Qis) et précipitations cumulées (Pc). (heures d'hiver)

Même si les précipitations ont été relativement faibles au cours des automnes 2004 et 2005 (Fig. 7), les données recueillies montrent combien les cours d'eau répondent rapidement et fortement aux précipitations (Fig. 7 et 8).

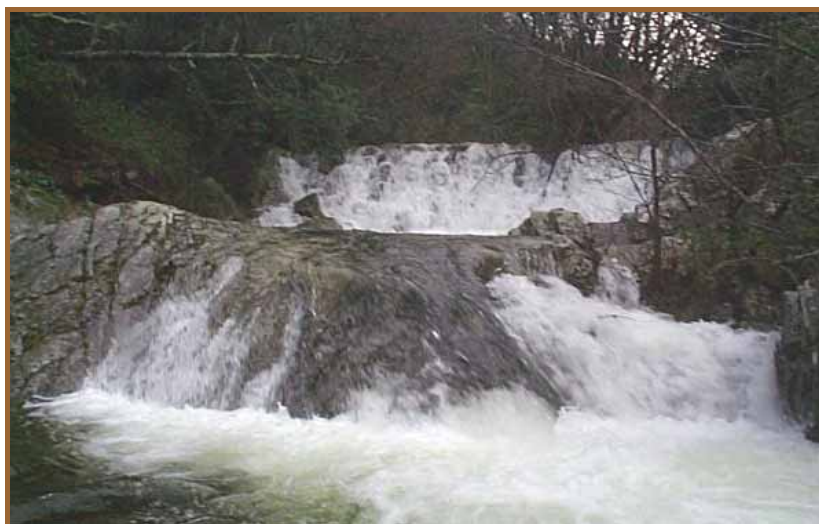
Photo 25 - Le ruisseau de Valescure en décrue près de la station hydrométrique aval. (cliché : J.F. DIDON-LESCOT)

Depuis la mise en place de la station de l'UMR "ESPACE", le ruisseau de Valescure dans sa partie aval, a écoulé un débit instantané maximal de $7,0 \text{ m}^3/\text{s}$ (soit $1,78 \text{ m}^3/\text{s}/\text{km}^2$), le 3 décembre 2003. La photo 25 montre le ruisseau en décrue le 4 décembre.

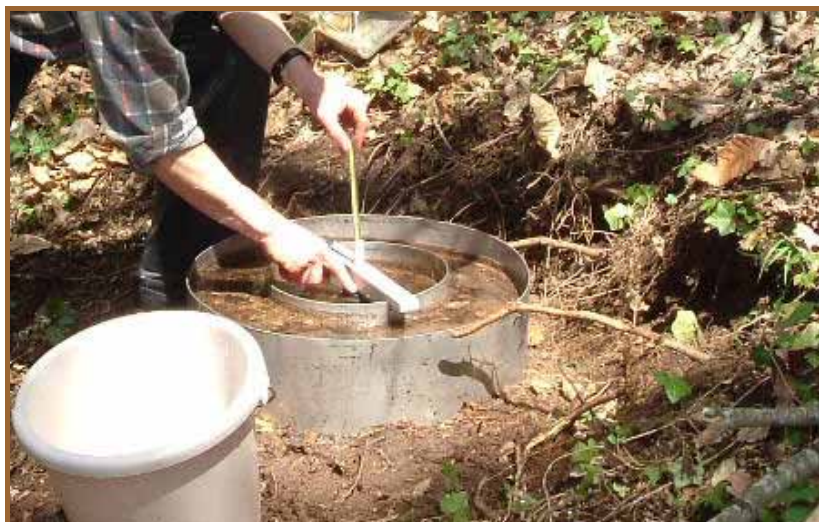
Photo 26 - Essai au double anneau à proximité des piézographes de la Vallée Obscure. (cliché : J.F. DIDON-LESCOT)

Les vitesses de filtration des sols (vitesses d'infiltration en milieu saturé) que nous avons mesurées dans la Vallée Obscure au double anneau (Photo 26), sont comprises entre 480 et 2760 mm/h (médiane : 1067 mm/h pour 8 essais). Elles dépassent les intensités maximales des précipitations. Cela a été confirmé sur une parcelle de ruissellement implantée par la DDE du Gard (voir Fig. 6) dans le bassin du Cartaou, où aucun ruissellement superficiel significatif ne s'est produit pour des pluies

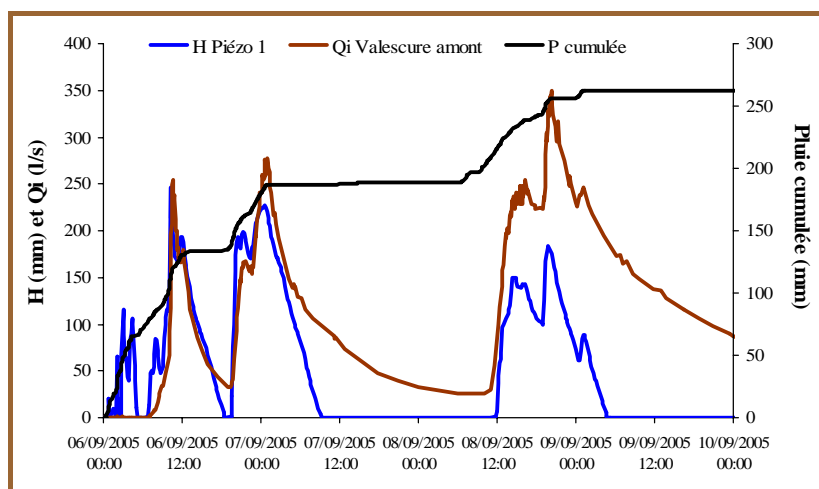
Figure 9 - Hauteurs d'eau dans le Piézo 1 lors des épisodes du 6 au 9 septembre 2005 – comparaisons avec le débit du Valescure amont et avec les précipitations au Château de la Vallée Obscure. (heures d'hiver)

La figure 9 reproduit, à titre d'exemple, les données enregistrées lors des épisodes des 6 et 9 septembre 2005 par l'un des piézographes (Piézo 1, enfoncé de 76 cm) et par le limnigraphe du Valescure amont.

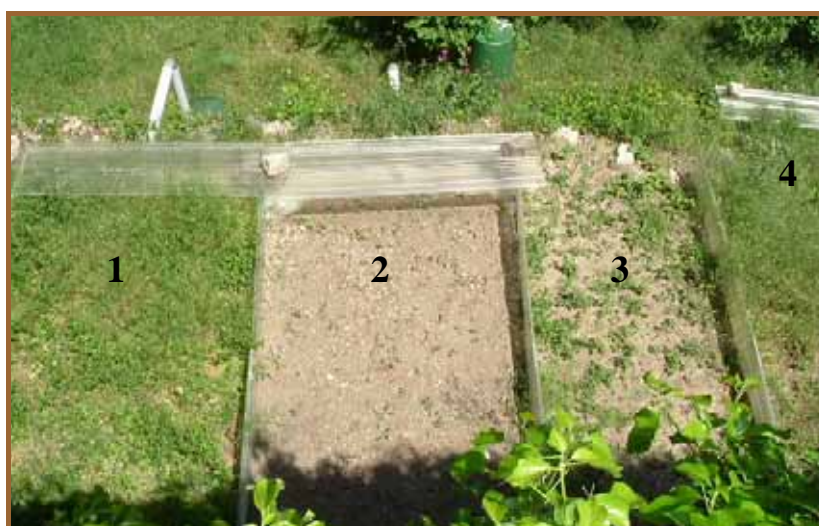
Photo 27 - Parcelles de ruissellement du Château de la Vallée Obscure. (cliché : J. JOLIVET)

Début 2005, l'équipement de la Vallée Obscure a été complété par des parcelles de ruissellement (Fig. 10 ; Photo 27) et une station de mesure de l'humidité des sols par sondes TDR (Time Domain Reflectometry) avec enregistrement en continu. Les dispositifs sont implantés à proximité du Château de la Vallée Obscure (voir Fig. 6), sur d'anciennes terrasses de culture, encore jardinées en 2003-2004 et aujourd'hui enherbées.

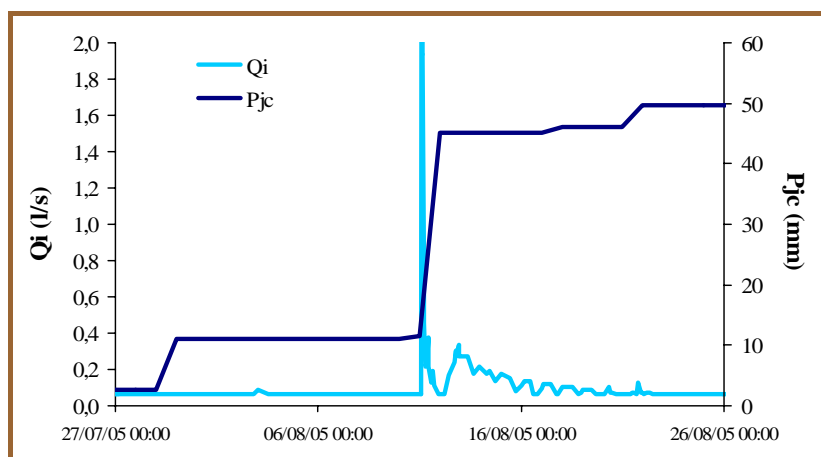
Figure 14 - Épisode du 11 août 2005 sur le Valescure amont : débits instantanés (Q_i) et précipitations journalières sur le bassin cumulées depuis le 1^{er} juillet (P_{jc}). (heures d'hiver)

- Sur le Valescure amont, l'épisode du 11 août 2005 (Fig. 14), montre d'abord une réponse modeste, mais rapide, liée à des écoulements provenant de secteurs proches de la station. L'augmentation de débit qui se produit ensuite, s'explique par des écoulements retardés, certainement contrôlés par le grand *tancat* situé un peu en amont de la station.
