## Fonctionnement hydrologique d'une tourbière drainée: la plaine de la Sénégrière (Lozère)

Claude Martin, Franck Duguépéroux, Jean-François Didon-Lescot

Claude Martin, Franck Duguépéroux, Jean-François Didon-Lescot. Fonctionnement hydrologique d'une tourbière drainée: la plaine de la Sénégrière (Lozère). *Etudes de Géographie Physique*, 2008, XXXV, pp.3-23. hal-00339047

**RÉSUMÉ** : La tourbière de fond de dépression de la Plaine de la Sénégrière a subi des travaux de drainage en 1976, afin d'en améliorer la gestion pastorale (bovins). Le Parc national des Cévennes a entrepris de la réhabiliter à partir de 2002 en posant des barrages-seuils sur les drains. Cette opération s'est accompagnée d'une étude hydrologique (piézomètres, piézographes, limnigraphe). L'effet des barrages-seuils sur le niveau des nappes dans la tourbière apparaît très faible ; la réhabilitation de la tourbière demandera donc beaucoup de temps. Sur le plan hydrologique, la comparaison des débits à l'exutoire de la tourbière avec ceux d'un bassin versant voisin sans tourbière montre que la tourbière drainée réagit très vite et violemment aux précipitations, et qu'elle apporte un soutien efficace aux débits d'

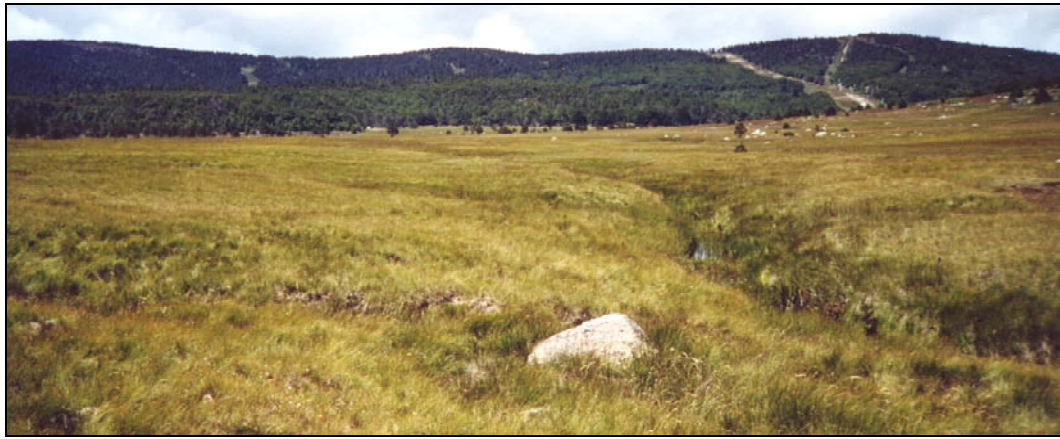
Photo 1 - La Plaine de la Sénégrière vue vers l'amont depuis sa partie aval.  
Le drain principal est très encaissé. Les écoulements naturels,  
comme celui que l'on devine à droite, sont restés perchés.

La Plaine de la Sénégrière (Photo 1) est située dans la partie orientale du Mont-Lozère. Il s'agit d'un alvéole granitique (granite porphy-

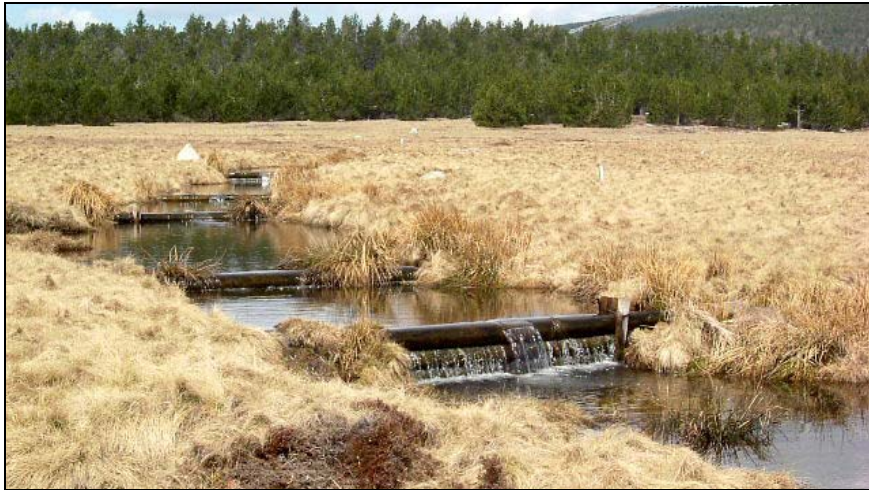
Photo 2 - Série de barrages-seuils dans la partie amont de la Plaine de la Sénégrière.

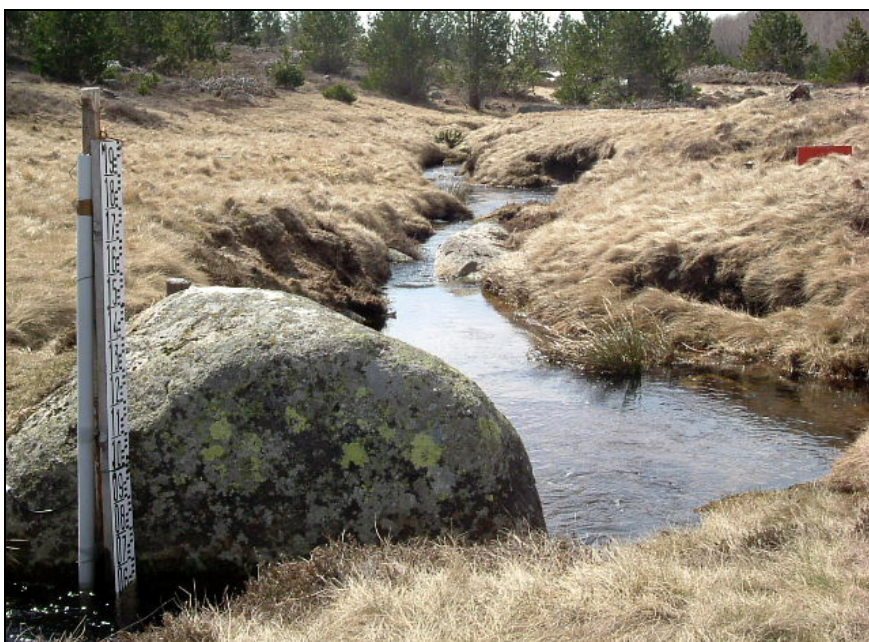
Photo 3 - Station hydrométrique sur le ruisseau de la Pudissine (vue vers l'aval).

La station hydrométrique mise en place à l'aval de la Plaine de la Sénégrière en mai 2001 contrôle une superficie de 1,09 km<sup>2</sup>. Son emplacement a été imposé par la présence d'un bloc de granite contre lequel il a été possible d'appuyer l'échelle limnimétrique et le tube porte-sonde (Photo. 3).
