Fonctionnement hydrologique d'une tourbière drainée: la plaine de la Sénégrière (Lozère)

Claude Martin, Franck Duguépéroux, Jean-François Didon-Lescot. Fonctionnement hydrologique d'une tourbière drainée: la plaine de la Sénégrière (Lozère). *Etudes de Géographie Physique*, 2008, XXXV, pp.3-23. hal-00339047

FONCTIONNEMENT HYDROLOGIQUE D'UNE TOURBIÈRE DRAINÉE : LA PLAINE DE LA SÉNÉGRIÈRE (LOZÈRE)

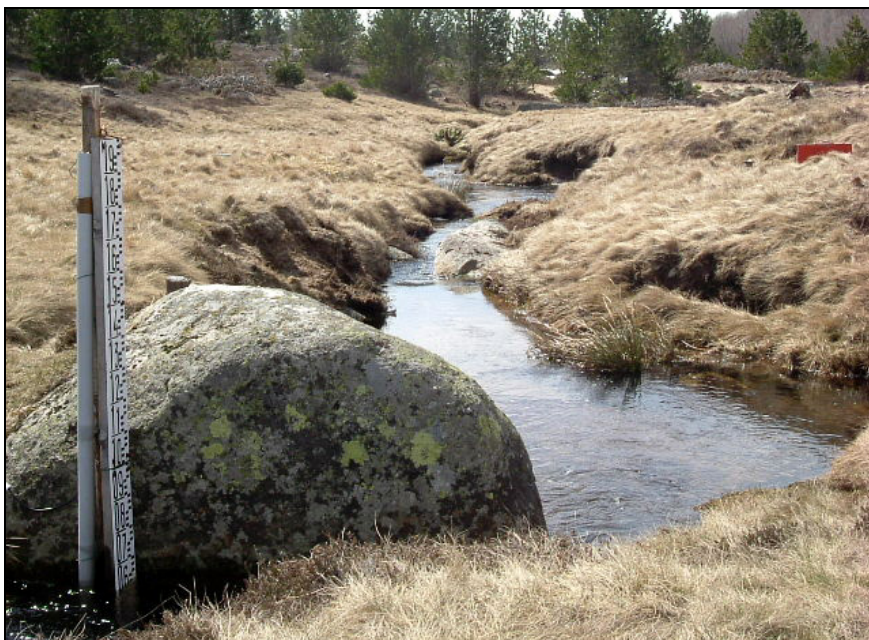
Photo 3 - Station hydrométrique sur le ruisseau de la Pudissine (vue vers l'aval).

La station hydrométrique mise en place à l'aval de la Plaine de la Sénégrière en mai 2001 contrôle une superficie de 1,09 km². Son emplacement a été imposé par la présence d'un bloc de granite contre lequel il a été possible d'appuyer l'échelle limnimétrique et le tube porte-sonde (Photo. 3).
