**RAPPORT FINAL D'ACTIVITE SUR LE SUIVI MORPHO-
SEDIMENTAIRE DU CORDON DUNAIRE DE LA PLAGE DU
VOUGOT (COMMUNE DE GUISSENY) ENTRE 2004 ET 2008**

Serge SUANEZ
Jean-Marie CARIOLET
GEOMER – LETG UMR 6554 CNRS
IUEM – place Nicolas Copernic
Technopôle Brest - Iroise
29280 Plouzané

Septembre 2008

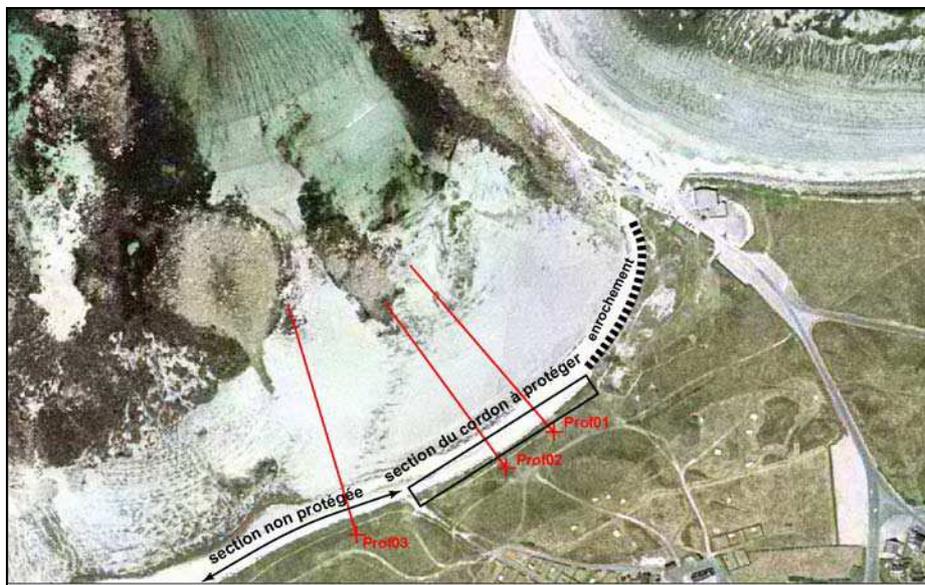
Figure 2 – Localisation des trois radiales le long desquelles s'effectue le suivi topo-morphologique du système plage / cordon dunaire

Le suivi topo-morphologique du système cordon dunaire / plage s'effectue le long de trois radiales perpendiculaires au trait de côte (figure 2). La fréquence des relevés de terrain retenue correspond à un levé par mois. Les mesures sont effectuées au DGPS avec une précision centimétrique en respectant un protocole rigoureux ayant été largement décrit dans les rapports précédents (Suanez, 2004 ; Suanez et Sparfel, 2005).

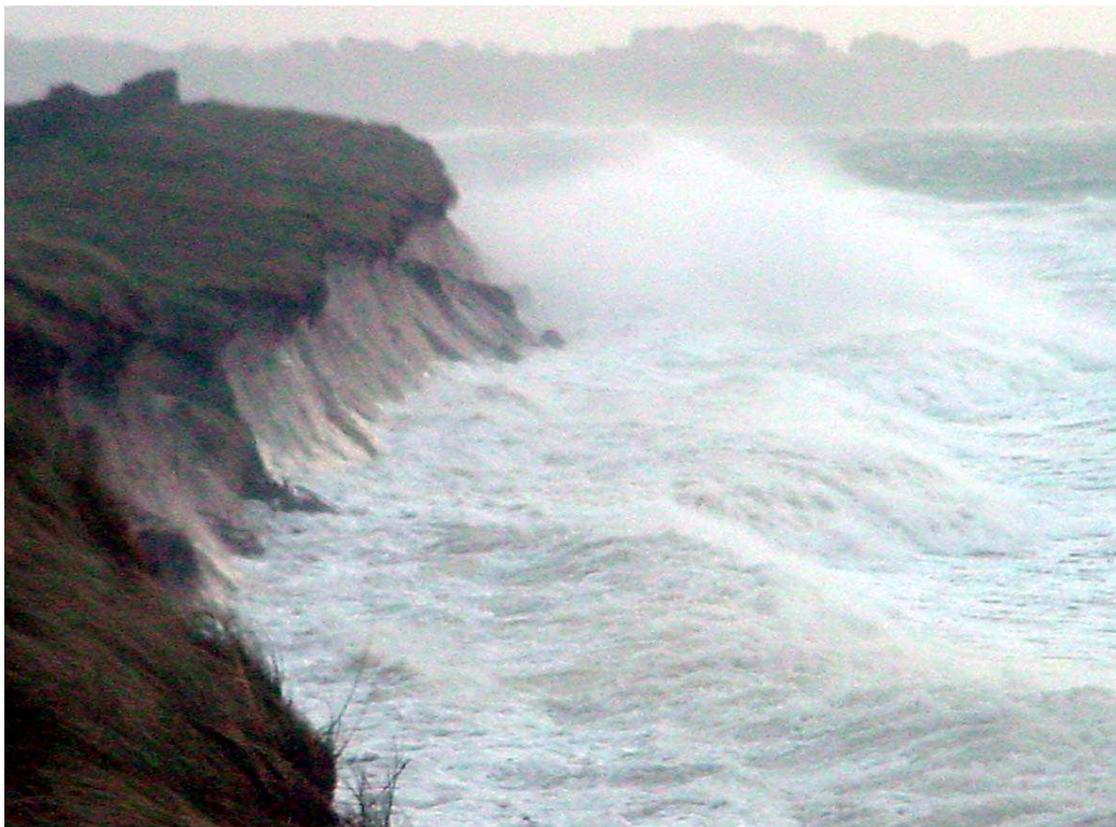
Photo 1 – Déferlement des vagues sur le versant dunaire au niveau de la radiale 03 (10/03/2008 – 19h30)

Comme le montre la figure 7, à l'ouest de la radiale 03, le recul du cordon dunaire a atteint plus de 6 m en quelques heures. Cela s'explique par l'action des vagues déferlantes qui ont par endroit dépassé le sommet de la dune (photo 1). Un recul très important a également été enregistré au niveau de la section enrochée (à l'est de la radiale 01 – figure 6) : entre -5 et -6 m, montrant ainsi l'inefficacité de l'ouvrage face à l'assaut des vagues (photo 2).
