**RAPPORT FINAL D'ACTIVITE SUR LE SUIVI MORPHO-  
SEDIMENTAIRE DU CORDON DUNAIRE DE LA PLAGE DU  
VOUGOT (COMMUNE DE GUISSENY) ENTRE 2004 ET 2008**

**Serge SUANEZ**  
**Jean-Marie CARIOLET**  
GEOMER – LETG UMR 6554 CNRS  
IUEM – place Nicolas Copernic  
Technopôle Brest - Iroise  
29280 Plouzané

Septembre 2008

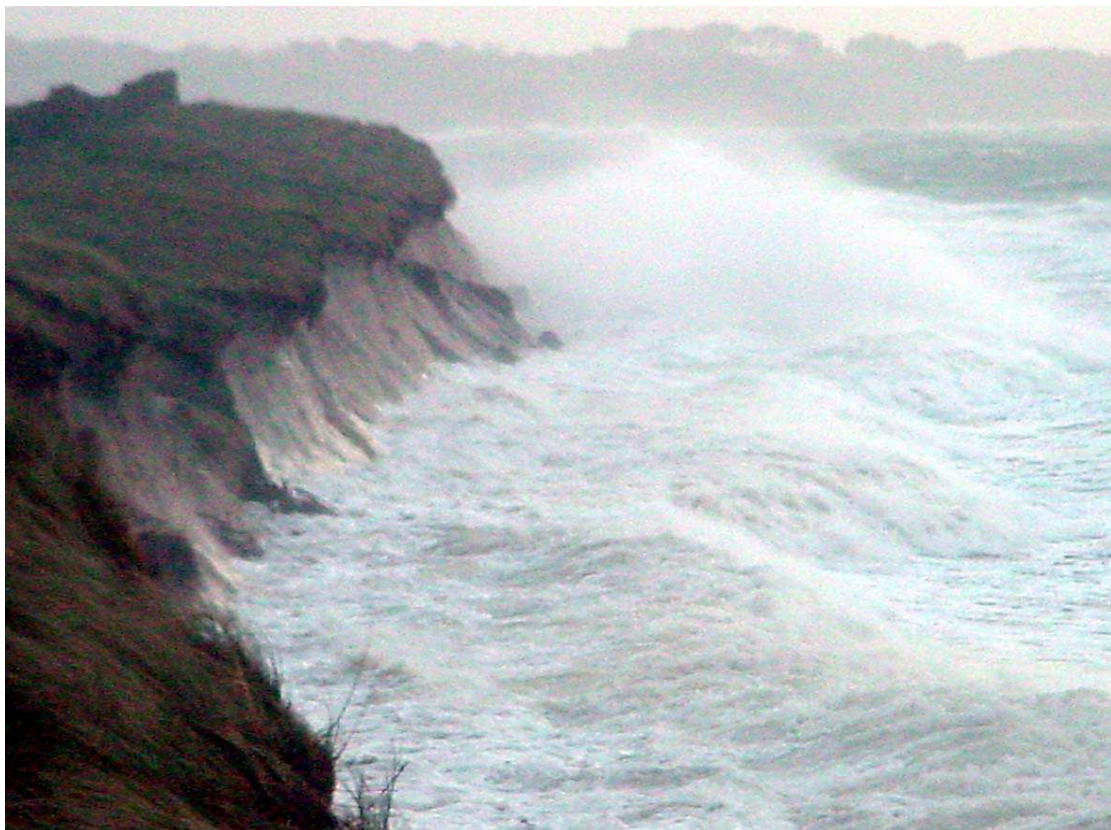
Photo 1 – Déferlement des vagues sur le versant dunaire au niveau de la radiale 03 (10/03/2008 – 19h30)

Comme le montre la figure 7, à l'ouest de la radiale 03, le recul du cordon dunaire a atteint plus de 6 m en quelques heures. Cela s'explique par l'action des vagues déferlantes qui ont par endroit dépassé le sommet de la dune (photo 1). Un recul très important a également été enregistré au niveau de la section enrochée (à l'est de la radiale 01 – figure 6) : entre -5 et -6 m, montrant ainsi l'inefficacité de l'ouvrage face à l'assaut des vagues (photo 2).

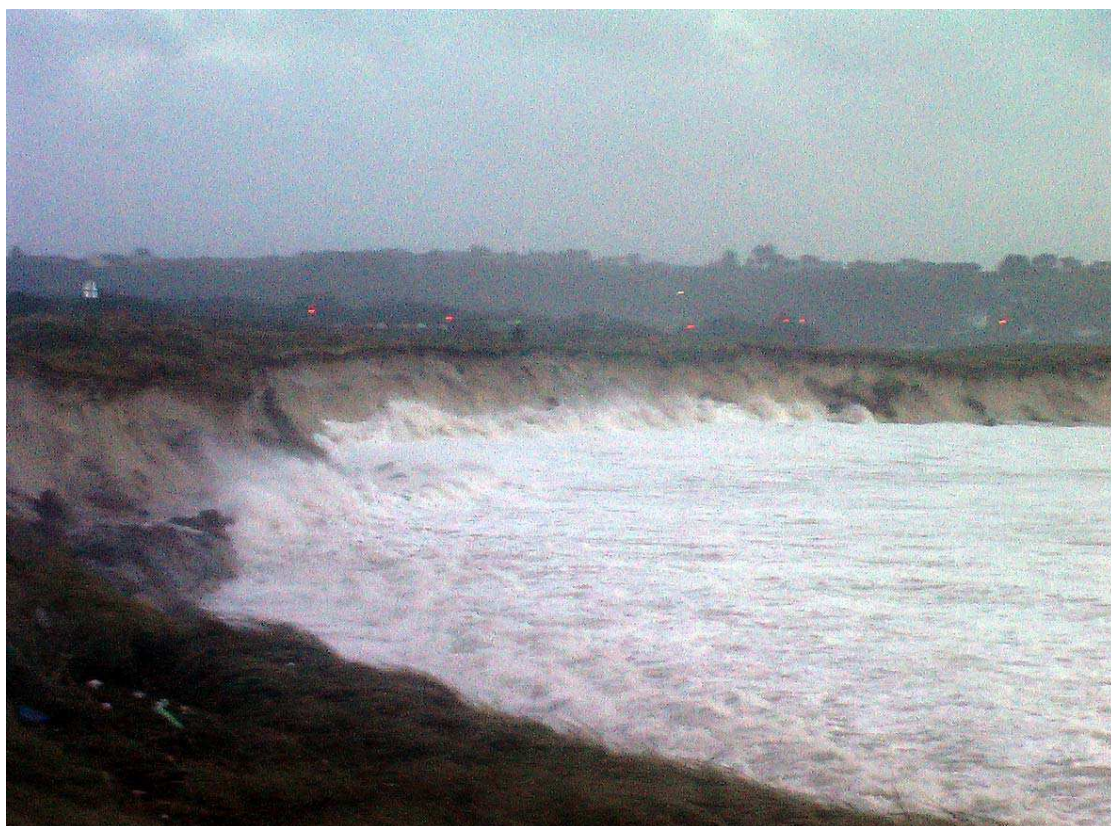
Photo 2 – Enrochement en pied de dune (à l'est de la radiale 01) submergé par le déferlement des vagues (10/03/2008 – 19h30)
