RAPPORT D'ACTIVITE SUR LE SUIVI MORPHO- SEDIMENTAIRE DE LA PLAGE DE BOUTROUILLES ET SUR L'EFFICACITE DU PROCEDE STABIPLAGE® (COMMUNE DE KERLOUAN) POUR L'ANNEE 2007-2008

Laboratoire GEOMER - UMR 6554 LETG CNRS
Institut Universitaire Européen de la Mer, Technopôle Brest Iroise
Place Nicolas Copernic, 29280 Plouzané

Novembre 2008

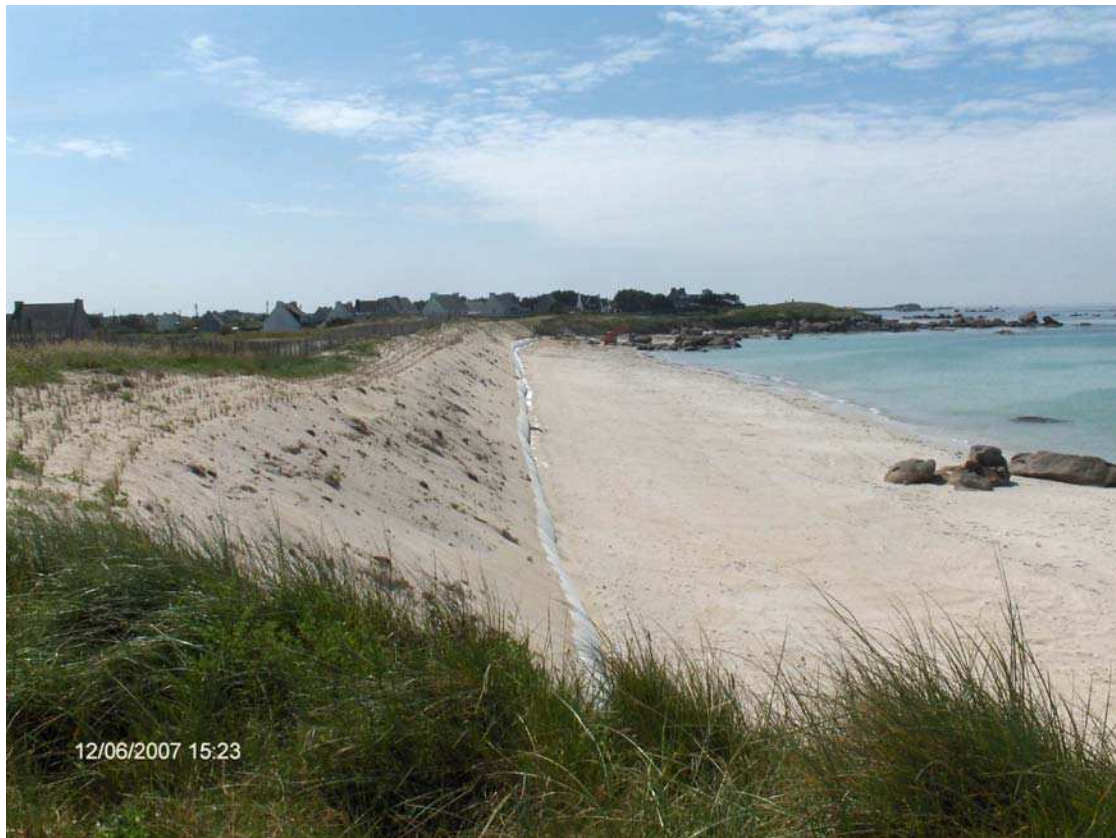
Photo 1 - Photographie oblique du cordon dunaire de la plage de Boutrouilles protégé par le Stabiplage® (source : Espace Pur – juin 2007)

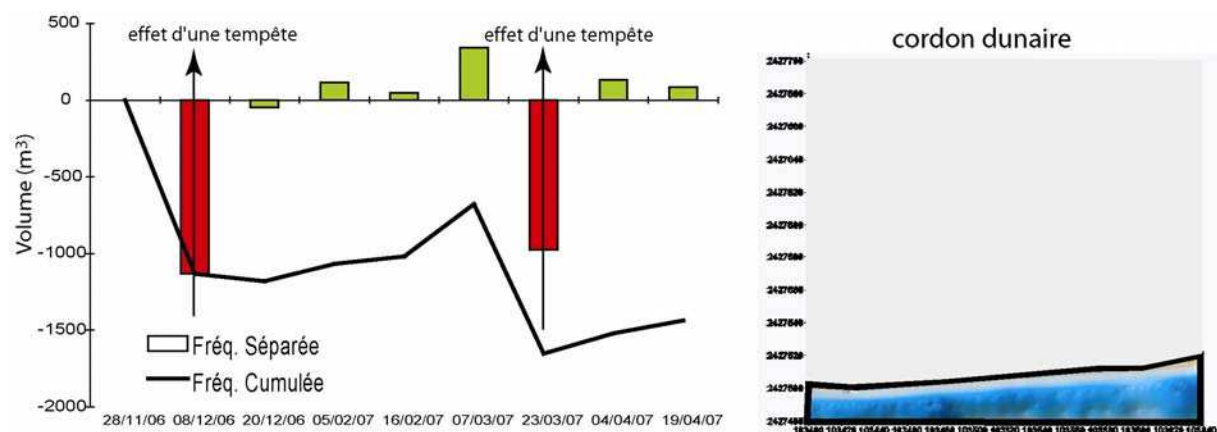
L'évolution du bilan sédimentaire calculé uniquement sur le cordon dunaire fut quant à elle marquée par deux épisodes de déperdition conséquente de sédiment, ceux du 8 décembre 2006 et du 23 mars 2007 (figure 4). Ces deux phases érosives, atteignant respectivement -2300 et -1800 m³, furent générées par deux tempêtes survenues en période

Figure 4. Evolution du bilan sédimentaire du cordon dunaire de la plage de Boutrouilles entre les mois de novembre 2006 et avril 2007

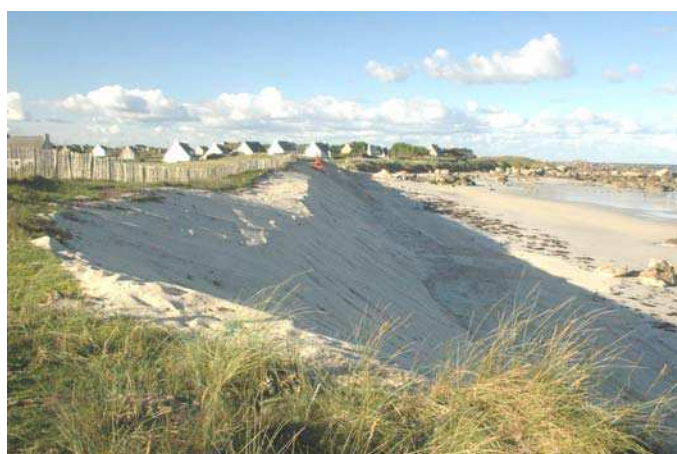
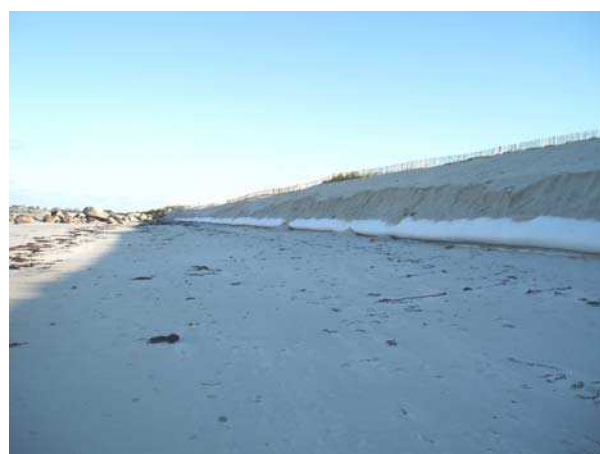
de marée de vive-eau (coefficient de 91 et 116). Pour autant, comme nous l'avons rappelé précédemment, le Stabiplage® joua son rôle de protection du trait de côte, seule la partie basale de la dune fut érodée (photos 2a et 2b), obligeant ainsi les services techniques à re-profiler le versant dunaire.

a. Front de dune reprofilé (nov. 2006, A. Démon)

b. Stabiplage® à découvert (20.12.06)

Photos 2. Front de dune de Boutrouilles avant et après le passage de l'évènement tempétueux survenu entre le 3 et le 8 décembre 2006.

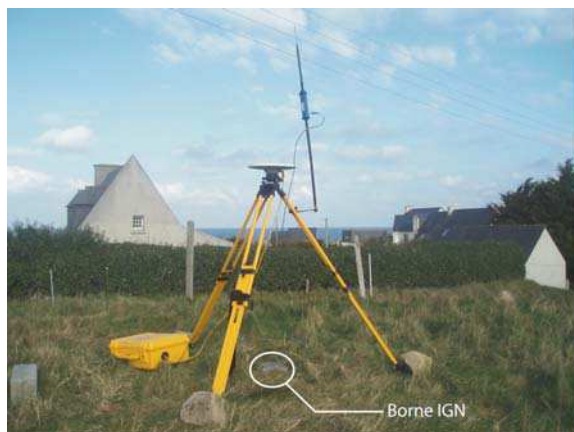
Comme pour les mesures effectuées durant l'année 2006-2007, les levés topomorphologiques ont été réalisés au DGPS. Ils ont été raccordés au système géodésique français (coordonnées métriques en Lambert 2 étendu, et altitudes NGF - IGN69) à partir d'une borne IGN localisée sur la pointe de Neiz Vran à deux kilomètres environ à l'ouest du site d'étude (figures 5 et 6).

Figure 5. Base du DGPS installée sur la borne IGN servant de point de mise en station

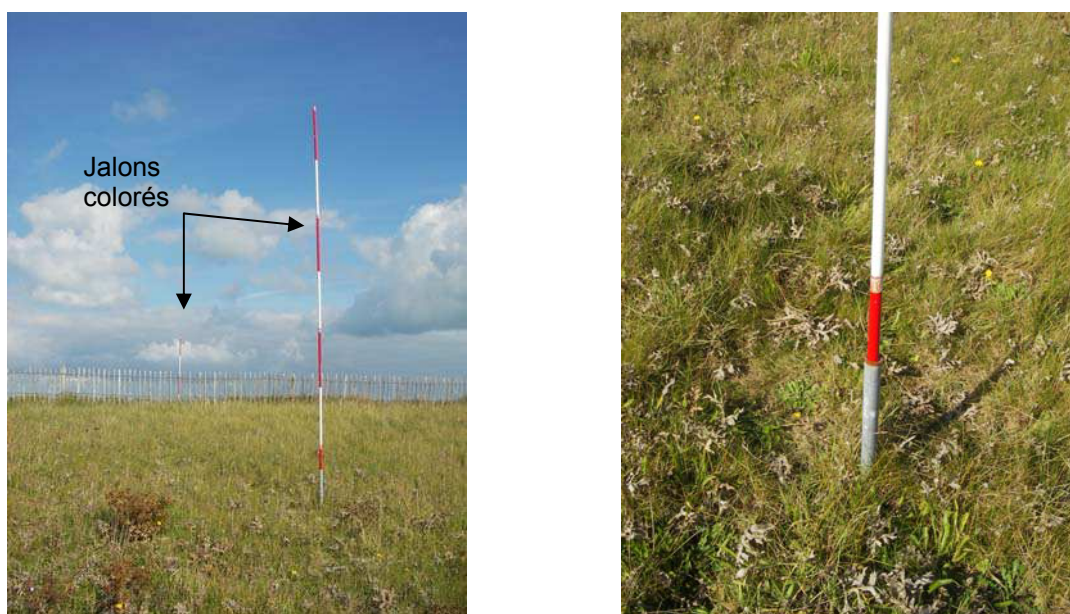
A l'inverse des levés surfaciques réalisés lors de la première campagne de suivi (2006-2007), des mesures de profils de plage (intégrant la plage intertidale et le cordon dunaire) ont été retenues pour l'année 2007-2008. Ce choix a été motivé par le fait que les changements morpho-sédimentaires étaient très homogènes sur l'ensemble de la plage (ceci étant lié au fait que les transferts sédimentaires au sein de la cellule sont uniquement transversaux). A partir de ce constat, la mesure le long de radiales perpendiculaires au trait de côte est apparue suffisamment pertinente pour enregistrer l'ensemble des modifications observées. Ainsi, le suivi a été réalisé le long de deux profils de plage (figure 7) matérialisés par des repères fixes (piquets en acier galvanisé), à partir desquels l'alignement d'un levé sur l'autre s'est fait par l'utilisation de jalons colorés (figure 8). Le piquet situé en haut de

Figure 8. L'alignement de chaque profil est matérialisé par des jalons plantés au niveau des piquets repères en acier galvanisé

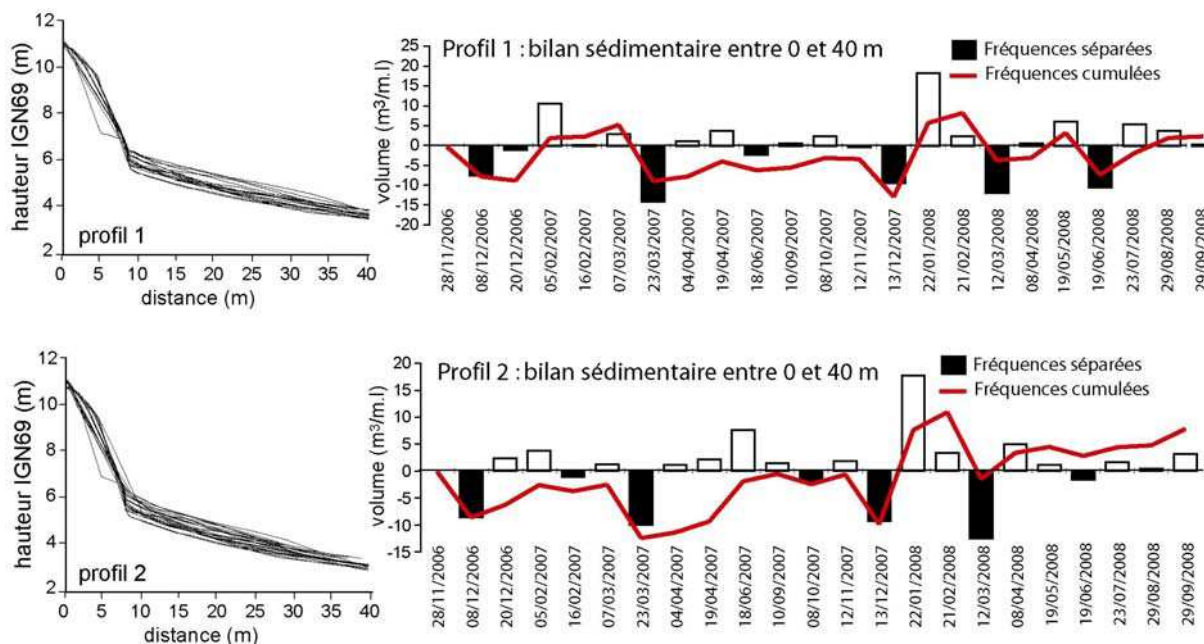
Comme nous l'avons souligné précédemment, le haut de plage / cordon dunaire correspond à la partie la plus mobile de la plage. Les changements enregistrés à ce niveau sont compris entre ± 50 cm (figure 9C). L'évolution du bilan sédimentaire calculée sur cette zone (entre 0 et 40 m par rapport à la tête de profil) montre un solde positif compris entre $+2,5$ et $+8$ m³/m.l au niveau des profils 1 et 2 sur l'ensemble de la période (figure 11).

Dans le détail, on remarque 4 épisodes marqués par une déperdition importante de sédiments : le 8 décembre 2006 ($-7,5$ m³/m.l), le 23 mars 2007 (-14 m³/m.l), le 13 décembre 2007 ($-9,4$ m³/m.l) et le 12 mars 2008 (-12 m³/m.l). Comme nous le verrons ultérieurement, ces phases érosives coïncident avec le passage de tempêtes survenant en période de marée de vive-eau.

Figure 11. Evolution du bilan sédimentaire du haut de plage / cordon dunaire au niveau des deux profils entre les mois de novembre 2006 et de septembre 2008

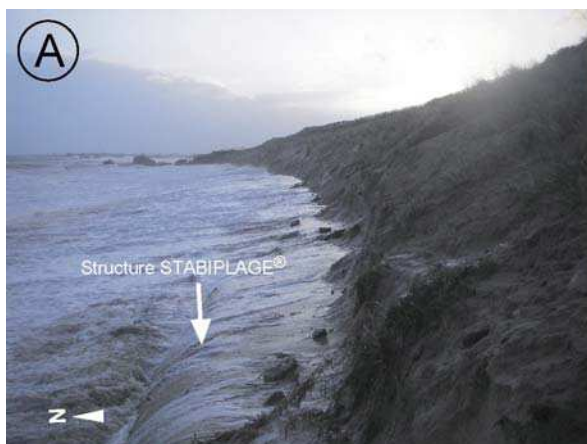
Si l'on considère enfin l'évolution du cordon dunaire *stricto sensu*, les changements observés ont pu être importants suivant les périodes (figure 12). Comme le montre l'évolution du bilan sédimentaire, les épisodes tempétueux hivernaux et printaniers ont à plusieurs reprises entraîné une déperdition de matériel. Comme nous l'avons rappelé en introduction, ces phénomènes avaient été particulièrement bien observés et décrits lors de la première campagne de levé, ils se sont répétés durant l'année 2007-2008. À ce titre, la tempête du 10 mars 2008 a été particulièrement dommageable car le Stabiplage® a été totalement submergé par les vagues qui ont entraîné un recul important du pied de dune (photo 3).

Photo 3A. Submersion du Stabiplage® durant la tempête du 10 mars 2008 au matin

Photo 3B. Recul du pied de dune d'environ 3 m après la tempête du 10 mars 2008 (12/03/08)

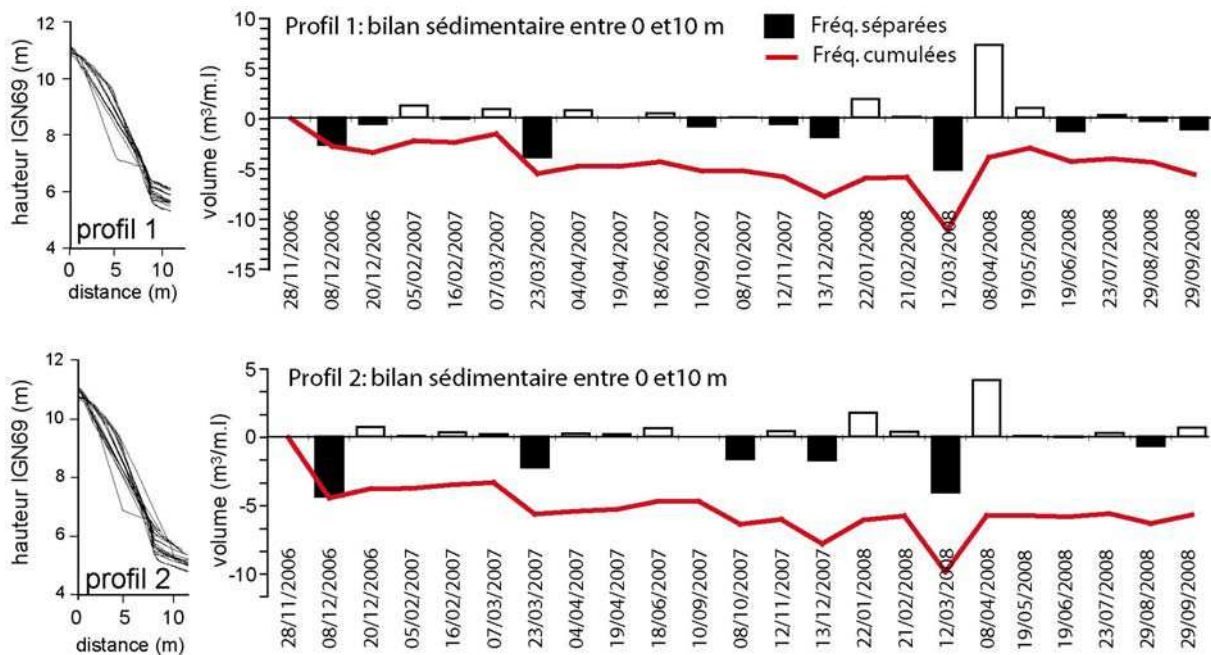
Le bilan sédimentaire global du cordon dunaire est quant à lui déficitaire sur l'ensemble de la période (environ $-5 \text{ m}^3/\text{m.l}$), et ce, malgré les nombreuses opérations de rechargement et de reprofilage de la dune effectuées par les services techniques de la mairie après les tempêtes. À ce titre, il est important de souligner que ces actions anthropiques rendent particulièrement difficile l'analyse d'une part, des processus naturels qui commandent les phases de régénération de la plage, d'autre part, de l'efficacité réel du Stabiplage® dans l'évolution morphosédimentaire de la dune.

Figure 12. Evolution du bilan sédimentaire du cordon dunaire au niveau des deux profils entre les mois de novembre 2006 et de septembre 2008

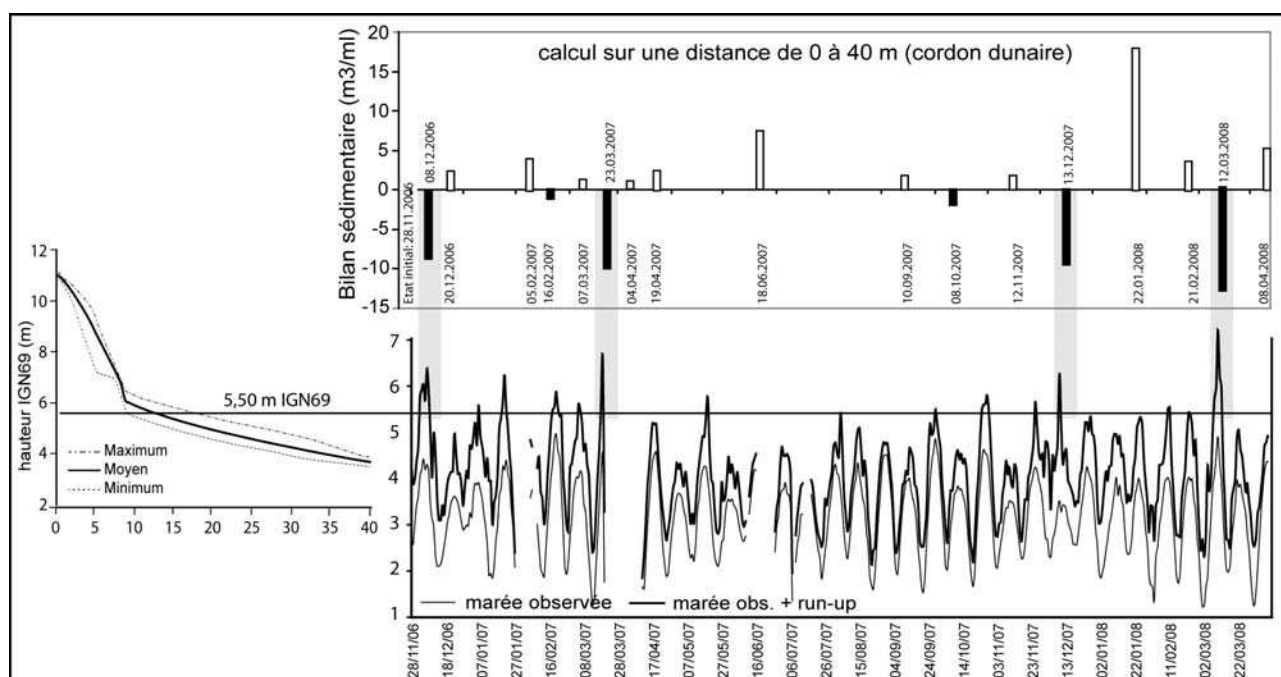
Le dernier aspect de ce travail a consisté à analyser l'action des tempêtes dans les changements morphosédimentaires observés dans le cadre de ce suivi, et de voir si le Stabiplage® avait joué son rôle de protection du littoral. Pour ce faire, l'analyse a porté sur l'estimation des niveaux d'eau extrêmes à la côte en cumulant deux paramètres : la marée observée et la hauteur maximum atteinte par le jet de rive lors du déferlement des vagues (*wave runup*). Dans un second temps, ces niveaux d'eau ont été croisés à la topographie de la plage en prenant pour référence altitudinale la hauteur du pied de dune (environ 5,5 m IGN69), l'idée étant de voir si les phases de démaigrissement de la plage étaient associées ou pas à des hauts niveaux d'eau (figure 13), et dans cas, si le Stabiplage® avait ou non joué son rôle.

Si l'on considère uniquement le niveau marin atteint par la marée observée, celui-ci ne dépasse jamais la côte 5,5 m sur toute la période ; le pied de dune, et par là même, le Stabiplage® n'est jamais soumis à l'action des tempêtes. En revanche, en intégrant la déformation du plan générée par les vagues (*wave run-up*), on observe quatre épisodes majeurs de démaigrissement qui correspondent à des processus d'érosion générés par des niveaux d'eau à la côte supérieurs à l'altitude du pied de dune (figure 13). Dans ce contexte, le déferlement des vagues atteint la base de l'ouvrage et/ou le submerge comme ce fut le cas le 10 mars 2008. Durant cet épisode, la hauteur du jet de rive a atteint plus de 7 m NGF, soit environ 1,5 à 2 m plus haut que la base du Stabiplage®, entraînant un recul du cordon dunaire de plus de 3 m en arrière de l'ouvrage (photo 3). On observe toutefois des phases de réengraissement non négligeable du haut de plage / cordon dunaire après chacun de ces épisodes. Mais là encore, si ces phases de régénération du haut de plage peuvent s'expliquer comme on l'a vu précédemment par l'action des processus naturels (l'action des petites houles de beau temps et du vent dans la remontée du sable vers le haut de plage), elles sont aussi liées à des actions de rechargement d'origine anthropique, surtout pour le cordon dunaire. Ainsi, après la tempête du 10 mars 2008, les services techniques de la mairie ont reprofilé le cordon dunaire en prélevant à la pelle mécanique du sable en haut de plage. Les levés du mois d'avril, et ceux qui ont suivi, montrant une régénération du système haut de plage / cordon dunaire, ne sont en rien l'expression des processus naturels ; de même, il est impossible de dire si le Stabiplage® a eu une réelle efficacité dans ces phénomènes de réengraissement.

Figure 13. Evolution du bilan sédimentaire du haut de plage / cordon dunaire en relation avec les hauts niveaux d'eau à la côte enregistrés entre les mois de novembre 2006 et d'avril 2008
