RAPPORT D'ACTIVITE SUR LE SUIVI MORPHO- SEDIMENTAIRE DE LA PLAGE DE BOUTROUILLES ET SUR L'EFFICACITE DU PROCEDE STABIPLAGE® (COMMUNE DE KERLOUAN) POUR L'ANNEE 2007-2008

**Jean- Marie CARIOLET
Serge SUANEZ**

Novembre 2008

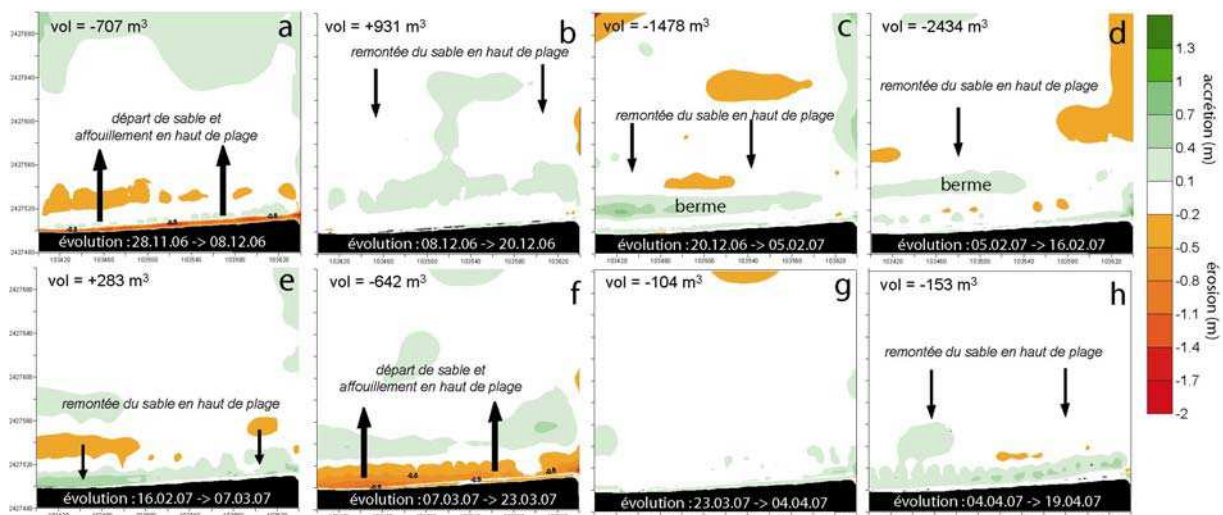
Les résultats obtenus dans le cadre de ce premier suivi topo-morphologique permirent de montrer dans un premier temps que l'ouvrage jouait pleinement son rôle d'effet tampon face à l'assaut des vagues. Durant toute la période le Stabiplage® avait bien résisté aux effets des tempêtes et de toute évidence, il fixait le trait de côte et protégeait d'une certaine manière la dune (Cariolet, 2007 ; Suanez et Cariolet, 2007). Toutefois, les relevés de terrain montrèrent que l'ouvrage générait des effets secondaires illustrés par des processus morfo-sédimentaires affectant le haut de plage. Ces derniers prenaient place principalement en période de tempête survenant lors d'une marée de vive-eau. Ces effets correspondaient à des phénomènes réfléchissants qui favorisaient le départ de sable en haut de plage comme l'attestèrent les levés du 8 décembre 2006 et du 23 mars 2007 (figures 2a et 2f). Pour autant, il est vraisemblable que de tels processus auraient pu se produire en l'absence de Stabiplage® car les effets réfléchissants apparaissent également lorsque la houle vient frapper un versant dunaire « naturel » sub-vertical. De même, les levés montrèrent qu'après chaque épisode marqué par un démaigrissement du haut de plage, suivait une période plus ou moins longue durant laquelle le matériel sédimentaire était remonté du bas d'estran par les petites houles de beau temps, permettant ainsi de cicatrifier les effets des tempêtes en haut de plage (figure 2).

Figure 2. Déplacements sédimentaires entre le haut de plage et le bas d'estran enregistrés entre les mois de novembre 2006 et avril 2007 (Cariolet, 2007)

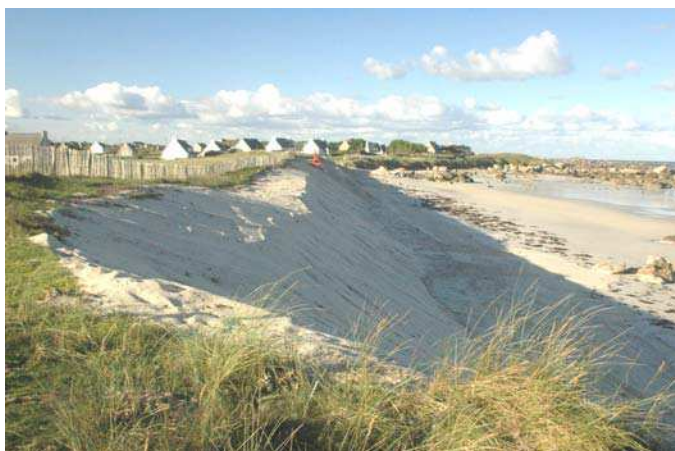
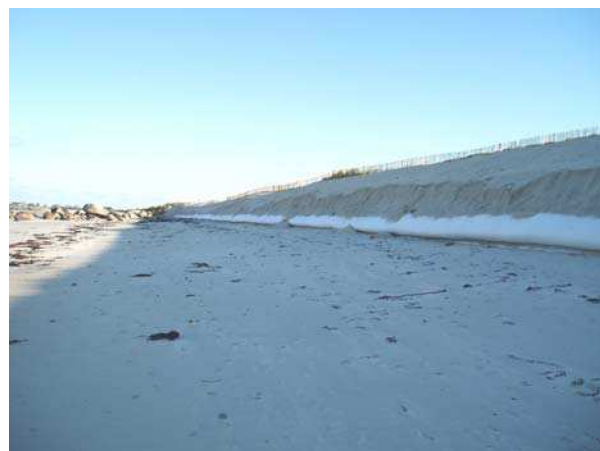
de marée de vive-eau (coefficient de 91 et 116). Pour autant, comme nous l'avons rappelé précédemment, le Stabiplage® joua son rôle de protection du trait de côte, seule la partie basale de la dune fut érodée (photos 2a et 2b), obligeant ainsi les services techniques à re-profiler le versant dunaire.

a. Front de dune reprofilé (nov. 2006, A. Démon)

b. Stabiplage® à découvert (20.12.06)

Photos 2. Front de dune de Boutrouilles avant et après le passage de l'évènement tempétueux survenu entre le 3 et le 8 décembre 2006.

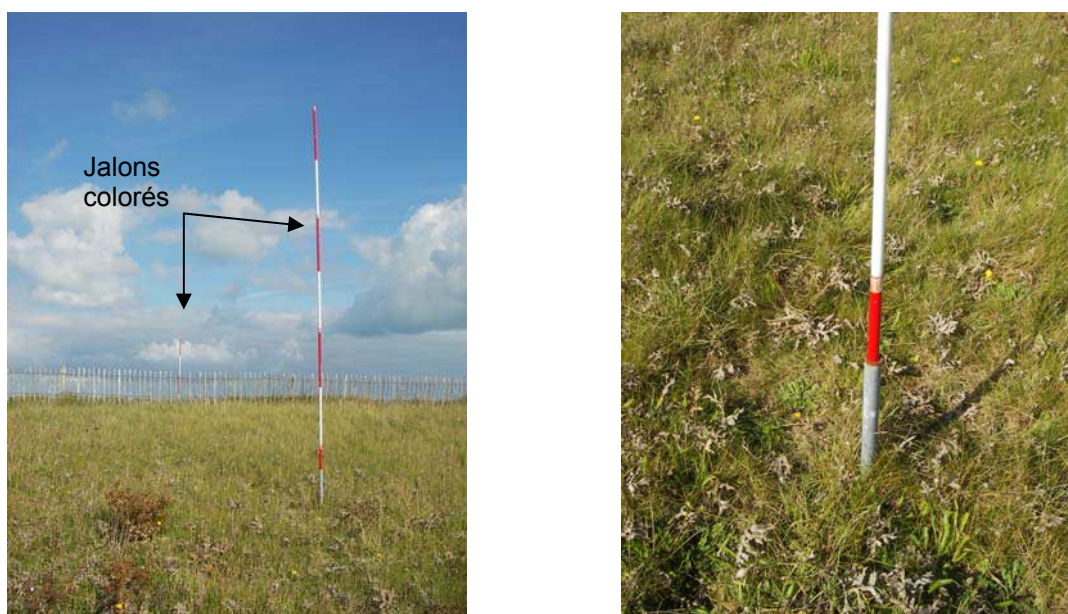
A l'inverse des levés surfaciques réalisés lors de la première campagne de suivi (2006-2007), des mesures de profils de plage (intégrant la plage intertidale et le cordon dunaire) ont été retenues pour l'année 2007-2008. Ce choix a été motivé par le fait que les changements morpho-sédimentaires étaient très homogènes sur l'ensemble de la plage (ceci étant lié au fait que les transferts sédimentaires au sein de la cellule sont uniquement transversaux). A partir de ce constat, la mesure le long de radiales perpendiculaires au trait de côte est apparue suffisamment pertinente pour enregistrer l'ensemble des modifications observées. Ainsi, le suivi a été réalisé le long de deux profils de plage (figure 7) matérialisés par des repères fixes (piquets en acier galvanisé), à partir desquels l'alignement d'un levé sur l'autre s'est fait par l'utilisation de jalons colorés (figure 8). Le piquet situé en haut de

Figure 8. L'alignement de chaque profil est matérialisé par des jalons plantés au niveau des piquets repères en acier galvanisé

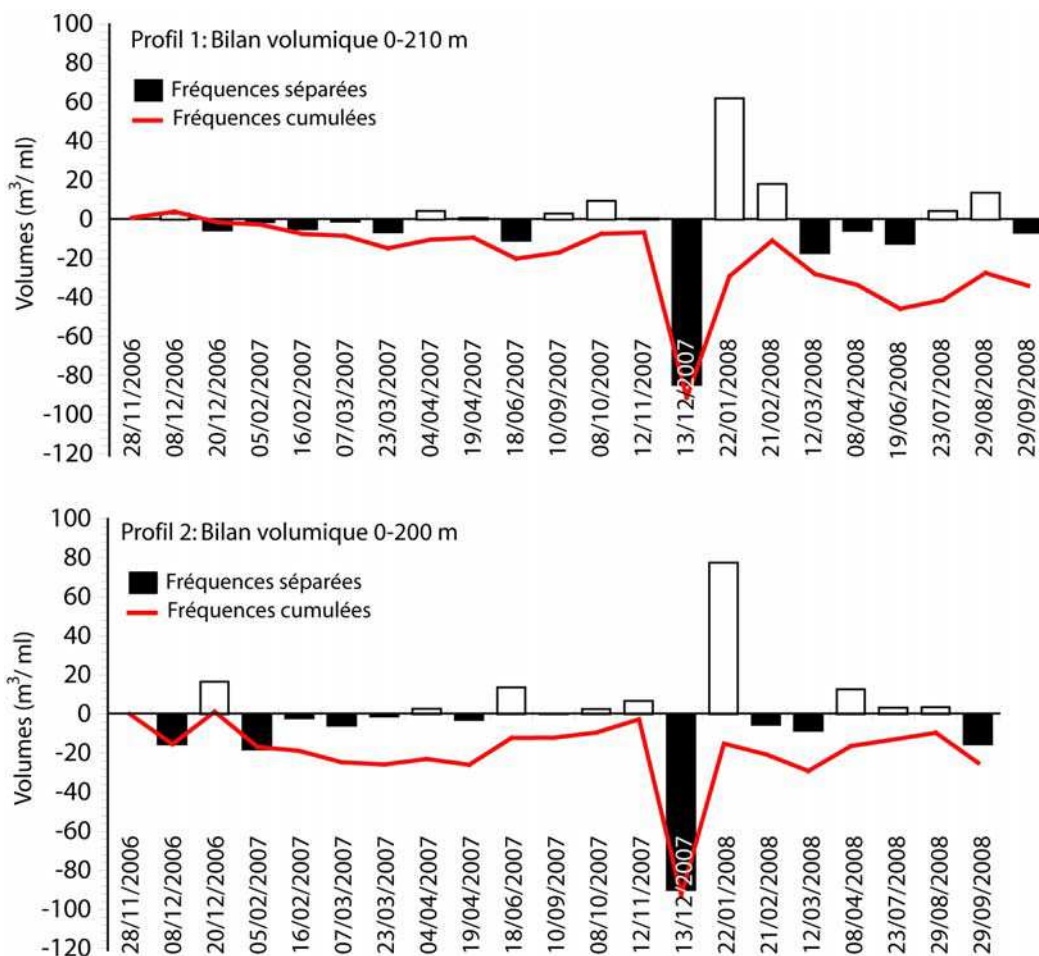
L'évolution du bilan sédimentaire calculée sur les deux profils entre les mois de novembre 2006 et de septembre 2008, montre quant à lui que l'ensemble de la cellule de Boutrouilles est déficitaire ; la plage intertidale / cordon dunaire perd respectivement 34 et 22 $m^3/m.l$ au niveau des profils 1 et 2, soit environ 30 $m^3/m.l$ (figure 10). Si l'on rapporte cette valeur à l'ensemble du linéaire côtier concerné (soit environ 270 m), cela représente une perte d'environ 8000 m^3 depuis la mise en place du Stabiplage®.

On peut également noter que la perte la plus importante (environ 80 m^3/ml) a été enregistrée le 13 décembre 2007. Elle s'explique par l'action érosive générée par les fortes houles qui ont accompagné le passage d'une tempête quatre jours plus tôt (9 décembre 2007). Comme nous l'avons souligné plus haut, il est à noter néanmoins que cet épisode a

Figure 10. Evolution du bilan sédimentaire du système plage intertidale / cordon dunaire au niveau des deux profils entre les mois de novembre 2006 et de septembre 2008

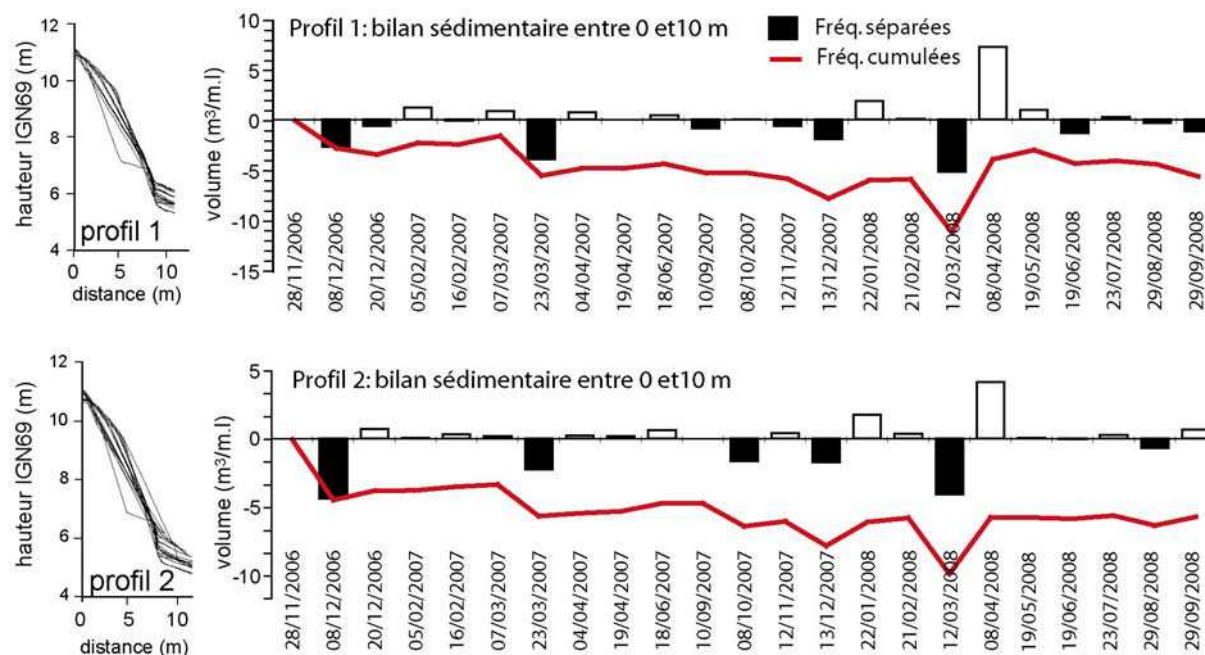
Le bilan sédimentaire global du cordon dunaire est quant à lui déficitaire sur l'ensemble de la période (environ $-5 \text{ m}^3/\text{m.l.}$), et ce, malgré les nombreuses opérations de rechargement et de reprofilage de la dune effectuées par les services techniques de la mairie après les tempêtes. À ce titre, il est important de souligner que ces actions anthropiques rendent particulièrement difficile l'analyse d'une part, des processus naturels qui commandent les phases de régénération de la plage, d'autre part, de l'efficacité réel du Stabiplage® dans l'évolution morphosédimentaire de la dune.

Figure 12. Evolution du bilan sédimentaire du cordon dunaire au niveau des deux profils entre les mois de novembre 2006 et de septembre 2008
