# **Résistance au dommage local de basse énergie d'un composite SiC/SiC = Resistance to Low Energy Impact Damage for a SiC/SiC Composite**

Vincent Herb, Eric Martin, Jacques Lamon

# Résistance au dommage local de basse énergie d'un composite SiC/SiC

## *Resistance to Low Energy Impact Damage for a SiC/SiC Composite*

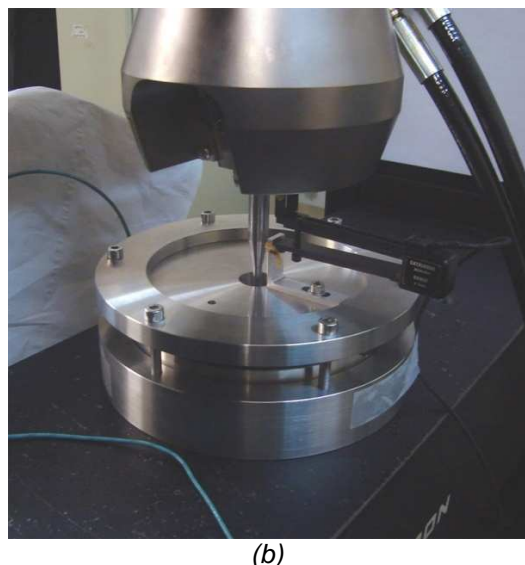
Les essais de poinçonnement localisé quasi-statique ont été réalisés à partir d'un montage constitué d'un support en acier encastrant l'échantillon et d'un poinçon en acier traité (Fig. 1.a). Deux supports circulaires de diamètre  $D_S = 18$  mm et 9 mm et un support plein ( $D_S = 0$ ) ont été utilisés ainsi que deux poinçons ayant des embouts hémisphériques de diamètre  $D_P = 4,5$  mm et 9 mm. Le support est vissé sur la traverse inférieure d'un bâti Instron 4505 et le poinçon est maintenu vertical par un mors hydraulique (Fig. 1.b). L'endommagement localisé de l'éprouvette est généré par déplacement de la traverse à vitesse constante de 0,1 mm/min. La force appliquée  $F$  est mesurée par une cellule de force de 50 kN placée sur la partie supérieure du bâti mécanique et un extensomètre mesure le déplacement  $w$  du poinçon par rapport au support. La période d'acquisition des données est de 1 point par seconde. L'évolution du travail du poinçon  $W_P$  au cours de l'essai est calculé en intégrant la courbe force-déplacement.

Fig. 1. Dispositif expérimental de poinçonnement quasi-statique.
