Réutilisation de pélites évolutives en remblai : Un chantier expérimental sur l'autoroute A89

Stéphan Bernhard, Jean Bimbard, Jean Pierre Lejeune. Réutilisation de pélites évolutives en remblai : Un chantier expérimental sur l'autoroute A89. Bulletin des Laboratoires des Ponts et Chaussées, 2009, 274, pp 47-62. hal-00425422

Réutilisation de pérites évolutives en remblai : un chantier expérimental sur l'autoroute A89

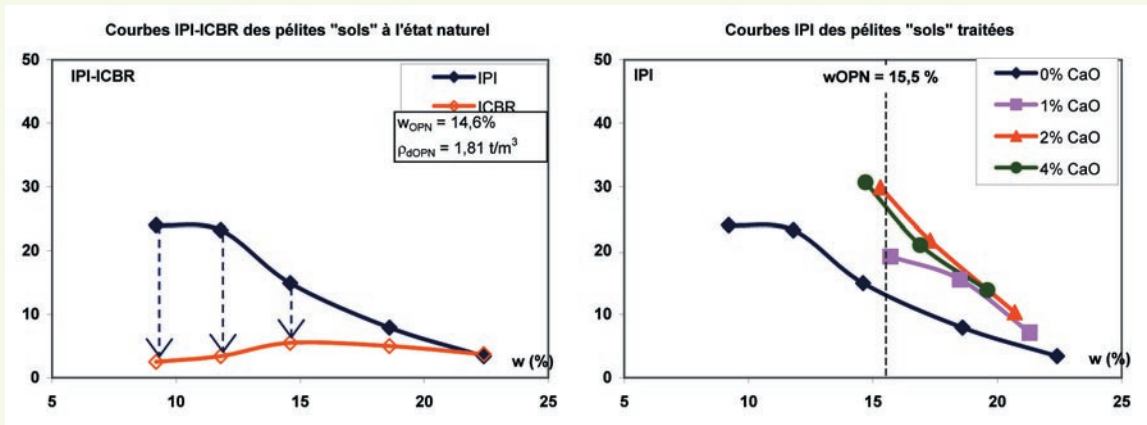
figure 2

Courbes IPI et ICBR - immersion des pélites altérées à l'état naturel et traitées à la chaux.

Après traitement à la chaux la portance du matériau est nettement améliorée comme on peut le voir sur la **figure 2**. La sensibilité à l'eau reste cependant réelle dans le cas d'une imbibition après traitement (**figure 3**). En effet, le rapport ICBR/IPI est inférieur à 1, ce qui confirme la chute de portance du matériau après immersion.

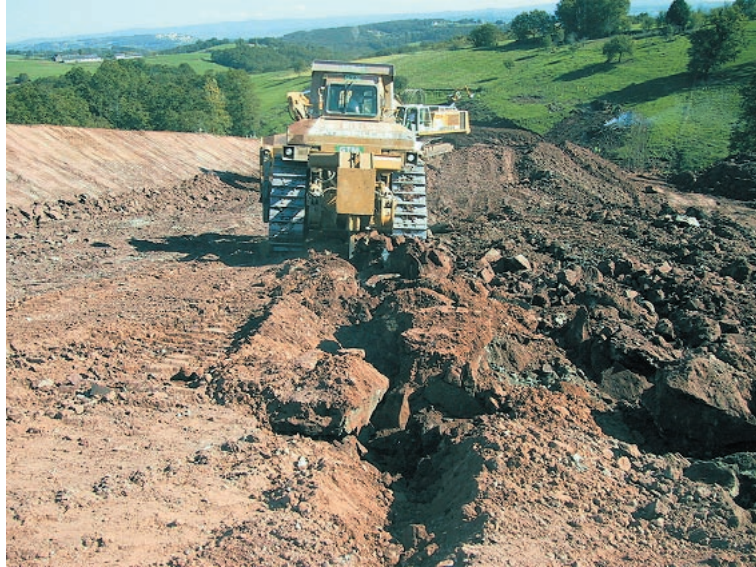
figure 5
Extraction des pélites indurées par rippage.

- la première a consisté à ripper les matériaux ([figure 5](#)) à l'aide d'un buteur de forte puissance (modèle Caterpillar D10N, 577 CV). Il s'agit des matériaux fragmentables rencontrés sous la couche d'altération. Ceux-ci ont ensuite été fragmentés par chenillage puis mis en cordon avant une reprise à la pelle hydraulique afin de leur assurer une homogénéité optimale. Le matériau obtenu, de granulométrie 0/300 mm environ, présente l'avantage de contenir une fraction 0/20 mm suffisante pour permettre une bonne fermeture à la mise en œuvre. Le rendement dans ces conditions est assez variable, de 750 m³/h à faible profondeur à 210 m³/h plus profondément ou dans les zones indurées ;

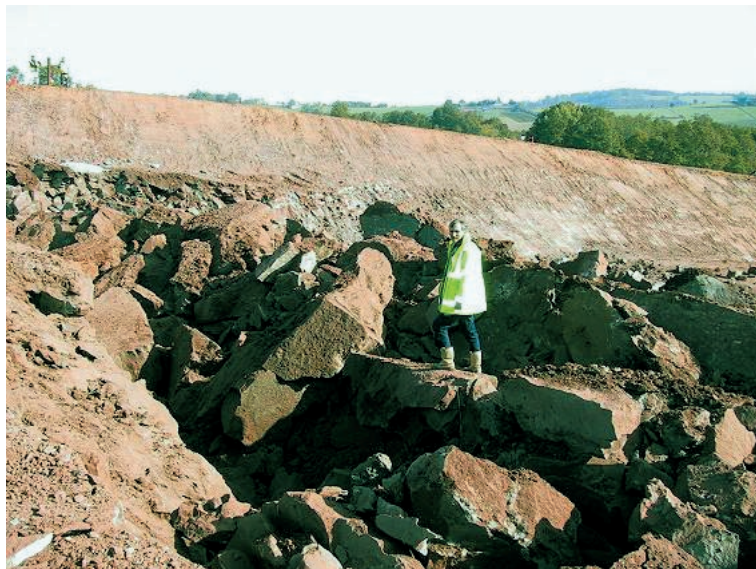
figure 6
Extraction des pélites par minage.

– la seconde a consisté à extraire les matériaux les plus indurés par minage, produisant des blocs de taille très importante (2 000 à 3 000 mm, voir **figure 6**). Après élimination des gros blocs, le matériau obtenu présente une granulométrie globalement étalée et grossière (granulométrie 0/500 mm à 0/800 mm localement).

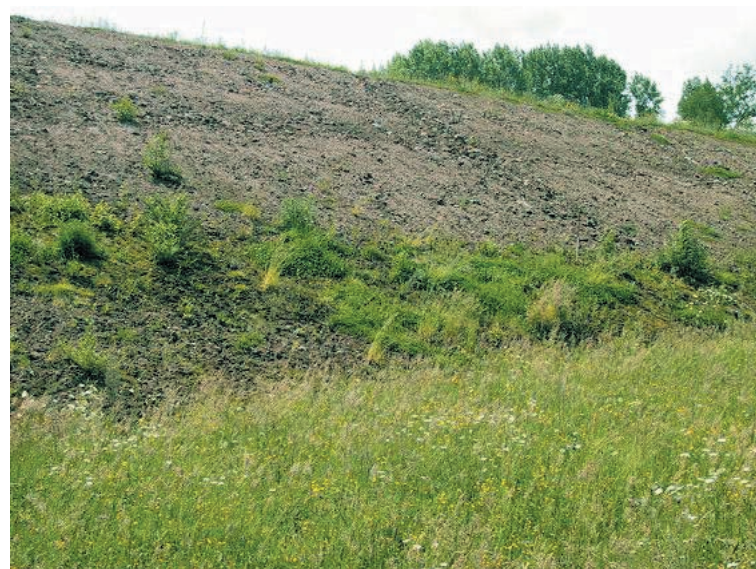
figure 9
Zone humide en base du
remblai (15 mai 2003).

Le seul fait notable résulte d'une visite sur site le 15 mai 2003, lors de laquelle a été constatée l'existence côté aval, d'une forte humidité en base de remblai, localisée sous un horizon nettement marqué situé à moins sept mètres environ de la plate-forme de l'ouvrage. Le contraste d'état hydrique entre ces deux parties du remblai est souligné par la présence d'une végétation hydrophile relativement développée dans la zone humide (**figure 9**).

Il semble possible d'expliquer ce phénomène soit par la pénétration latérale d'eaux issues des flancs du thalweg dans le remblai comme cité précédemment, soit par l'infiltration par gravité d'eaux météoriques et de ruissellement à partir de la plate-forme et des talus. La pénétration de l'eau est
