Réutilisation d'argiles à graviers en remblai de grande hauteur : Le chantier expérimental de Carmaux

Fabrice Rojat, Virginie Gendre. Réutilisation d'argiles à graviers en remblai de grande hauteur : Le chantier expérimental de Carmaux. Bulletin des Laboratoires des Ponts et Chaussées, 2009, 274, pp 89-107. hal-00425427

Réutilisation d'argiles à graviers en remblai de grande hauteur : le chantier expérimental de Carmaux

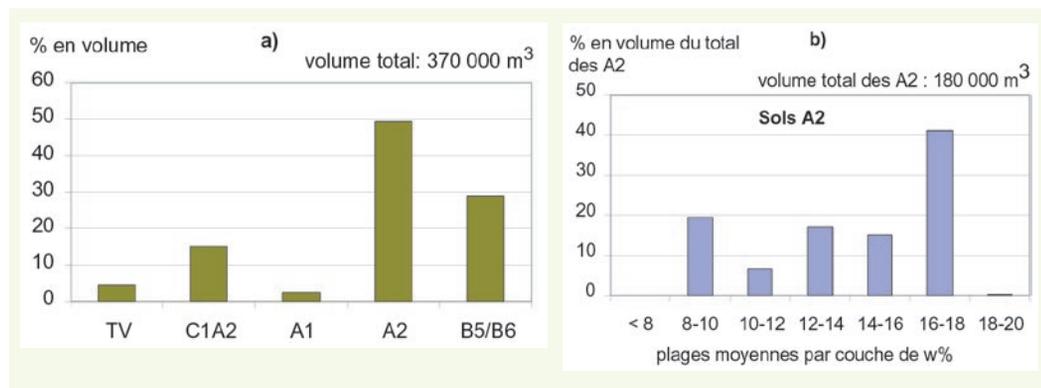
figure 1

Caractéristiques du sol au sein du déblai D6 :
a : Pourcentages volumiques estimés des différentes familles de sol
b : Répartition estimée des teneurs en eau (w %) pour les sols A2 (d'après [4])

La **figure 1**, tirée de cette analyse, montre bien la dispersion des caractéristiques du sol au sein du déblai D6 qui a fourni le matériau d'apport du chantier expérimental. Ces estimations n'ont malheureusement pas pu être confirmées à l'ouverture du déblai car les volumes de matériau terrassés par classe et par état hydrique n'ont pas été répertoriés par l'entreprise qui a réalisé les travaux.

Si l'on se réfère aux caractéristiques physiques mentionnées dans le [tableau 1](#), en particulier pour les sols A₂, ces constats ne s'accordent pas avec les estimations de la [figure 1](#), issue des études de projet, qui laissaient envisager une proportion importante de matériaux secs. Plusieurs explications peuvent être avancées :

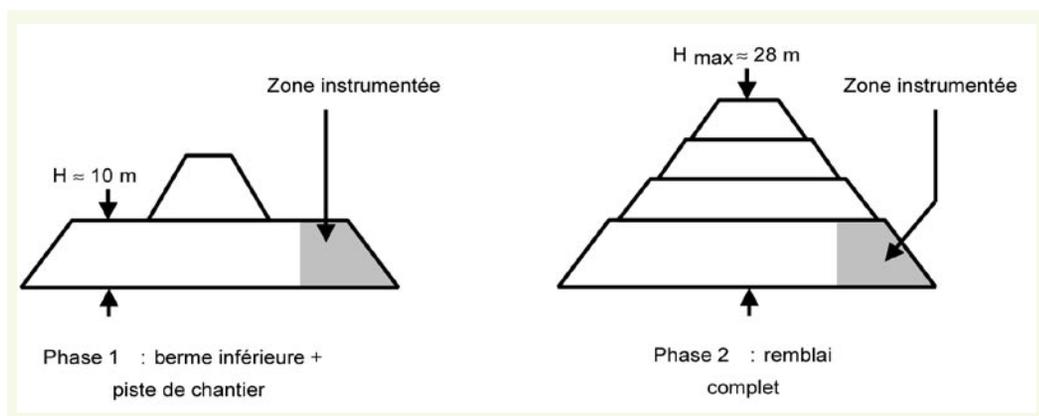
figure 2
Phasage de la construction du remblai expérimental.

La construction du remblai expérimental s'est déroulée en deux phases, séparées d'environ un an, résumées sur la **figure 2**. Cela a permis d'isoler la phase d'instrumentation (phase 1) du terrassement de la section courante de la déviation (phase 2), et donc de disposer de davantage de souplesse sur les cadences de construction pour la pose des appareillages.

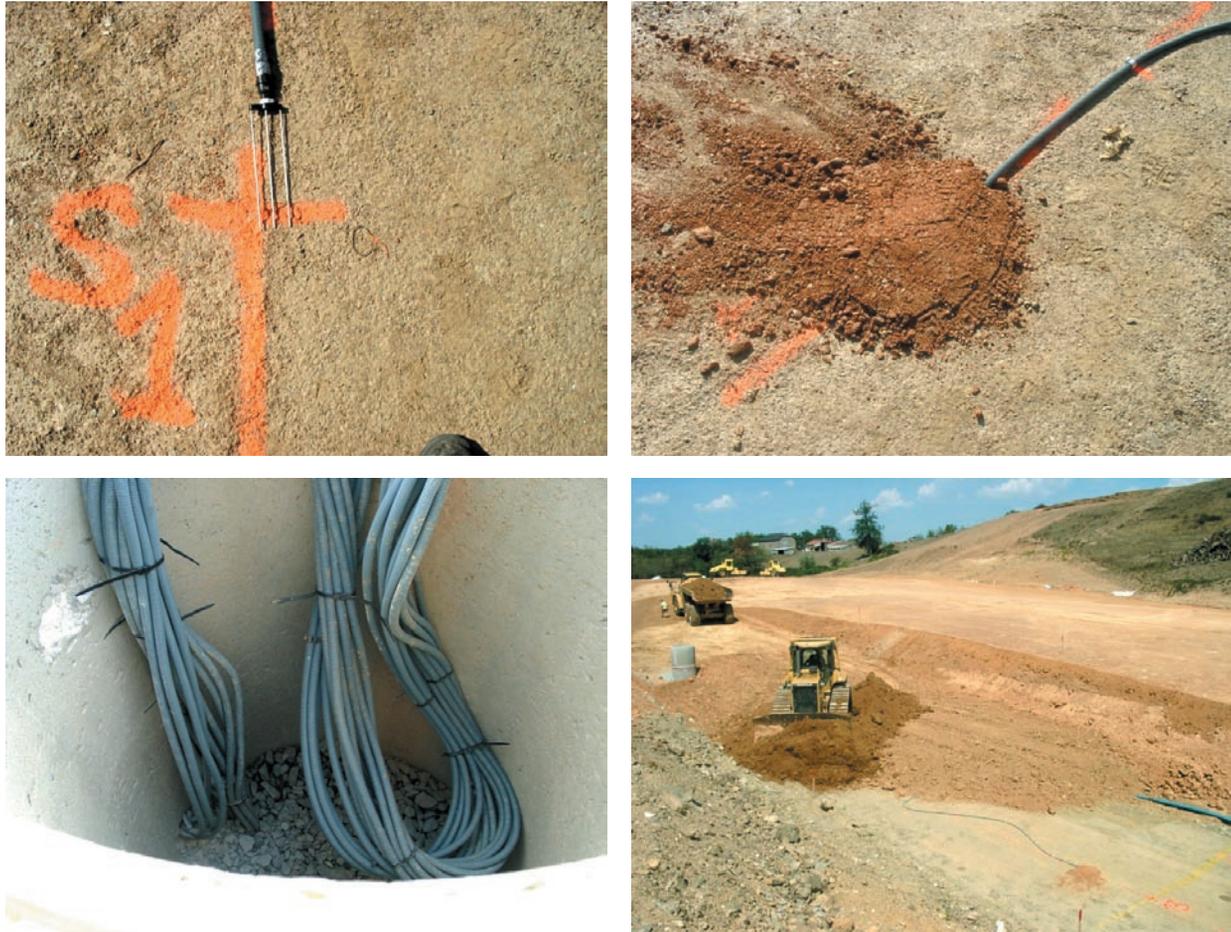
figure 3

Illustration des principales étapes de pose des sondes TDR in situ :
a : Sonde TDR mise en place
b : Sonde recouverte de matériau fin
c : Remontée des câbles coaxiaux gainés dans la buse trou d'homme
d : Mise en œuvre de la couche de remblai supérieure.

Les différentes étapes sont les suivantes, illustrées sur la [figure 3](#) :

- Préparation préalable en laboratoire :
 - assemblage des différents câbles et gainage ;
 - raccord des câbles à la sonde et colmatage au mastic des extrémités des gaines ;

- réalisation d'une mesure test pour vérifier le fonctionnement du système.
- Sur chantier, mise en place de la sonde TDR à la position requise, à même le sol, sur la dernière couche compactée par le terrassier.

- Fixation de la sonde TDR au sol avec une broche et déroulement du câble gainé avec une ondulation, de sorte à éviter la rupture ou le poinçonnement lors du compactage. Les câbles sont ensuite amenés à une buse « trou d'homme » percée.

- Dépôt de la longueur de câble restante dans la buse trou d'homme et étiquetage durable du câble indiquant à quelle sonde il est relié.
- Levé de la position X-Y-Z de la sonde par un topographe.

- Mise en place d'un peu de matériau fin (sans éléments indurés qui pourraient abîmer la sonde lors du compactage) sur la sonde TDR. Le matériau déposé sur la sonde doit être le même que celui présent à ce niveau dans le remblai.

- Prélèvement de matériau remanié au niveau de la sonde pour essais en laboratoire (teneur en eau, granulométrie, VBS, point Proctor).

- Réalisation d'une mesure « test » pour vérifier le fonctionnement de la sonde et du câblage.
- Mise en œuvre et compactage de la couche supérieure de remblai.
- Mesure « initiale » (parfois réalisée lors de la pose des sondes du niveau immédiatement supérieur).

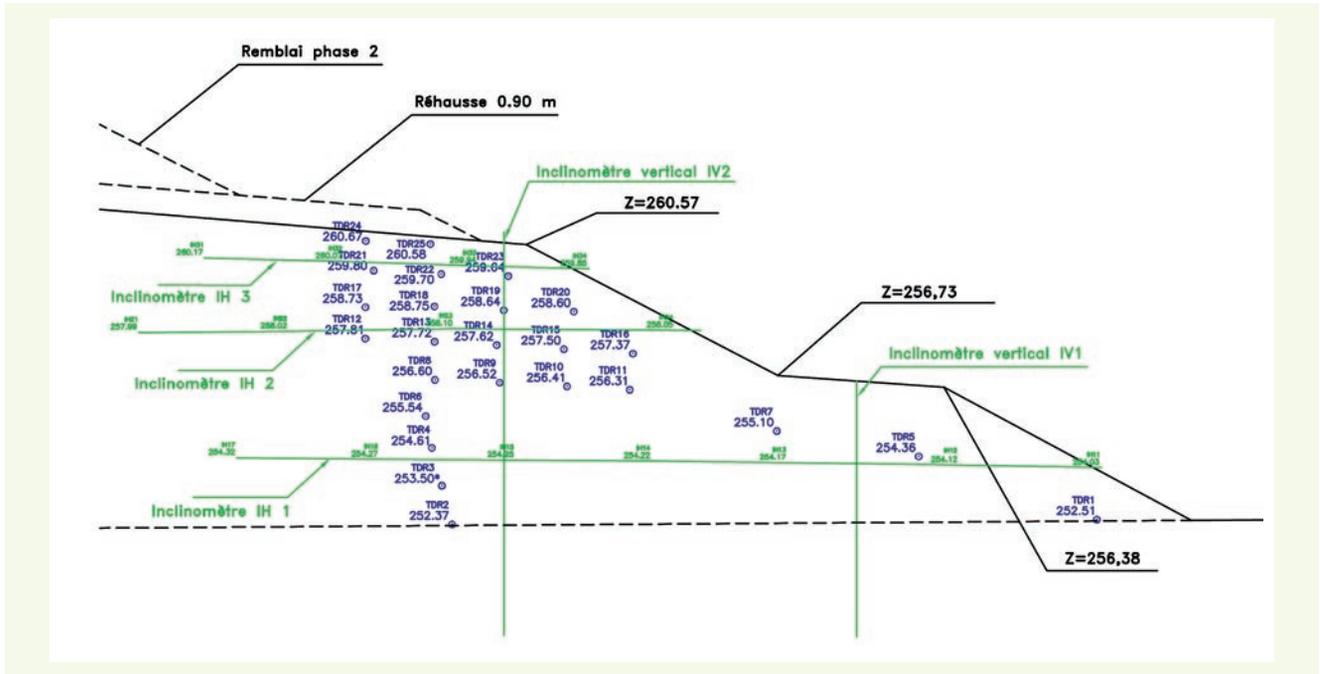
figure 4

Vue superposée des deux profils instrumentés : suivi des teneurs en eau (en bleu) et suivi des déformations (en vert).

La **figure 4** montre la configuration du profil instrumenté en suivi des teneurs en eau en fin de chantier, superposé au profil de suivi des déformations.

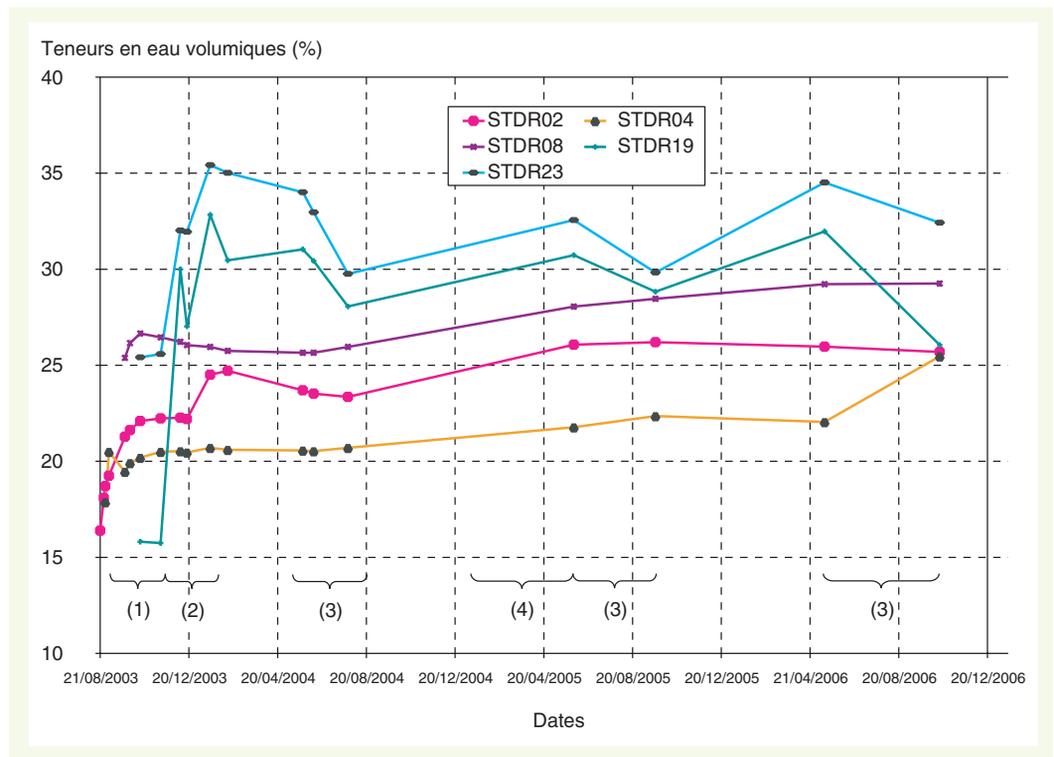
figure 5

Évolution des teneurs en eau volumiques sur les sondes TDR. 2 - 4 - 8 - 19 - 23.

L'évolution des teneurs en eau volumiques relevée sur les sondes 2, 4, 8, 19 et 23 est représentée à titre d'exemple sur la **figure 5**.

Sur cette figure, différentes phases, numérotées de 1 à 4, apparaissent particulièrement intéressantes :

- ① *Construction du remblai expérimental* : la montée des couches supérieures du remblai conduit à une densification complémentaire des couches inférieures, qui se traduit par une augmentation de la teneur en eau volumique, sans qu'il y ait nécessairement d'évolution réelle de la teneur en eau massique ;
- ② *Rééquilibrage des teneurs en eau* : comme cela apparaît sur la **figure 3**, les sondes TDR ont été recouvertes au moment de la pose d'un peu de matériau de remblai, pour bien les stabiliser avant la mise en œuvre de la couche supérieure. Cette fine couche de sol a été particulièrement exposée

③ *Périodes estivales* : la figure met en évidence un phénomène de dessiccation estivale, qui ne se manifeste que sur les sondes les plus proches de la surface (sondes 19 et 23 soit les deux mètres supérieurs). Les autres sondes montrent une relative stabilité (en dehors de la sonde 4 qui indique une nette augmentation de teneur en eau entre mai et octobre 2006, encore inexplicée). Quantitativement, on constate qu'à deux mètres sous la surface, cette dessiccation se traduit en trois mois par une chute de teneur en eau volumique allant de 2 à 6 % ce qui, en se référant à la masse volumique de l'OPN (*Optimum Proctor Normal*), correspond à une différence de teneur en eau massique de 1,1 à 3,3 %.

- la résultante des variations relevées semble s'orienter vers une augmentation progressive de la teneur en eau, ce qui pourrait témoigner d'une composante irréversible lors des cycles saisonniers de séchage et d'humidification. Si cette observation se confirme, l'instrumentation permettra sur le long terme d'évaluer le développement d'une frange saturée et d'examiner son influence sur les déformations ;
- la teneur en eau massique connaît des variations saisonnières très significatives même à deux mètres sous la surface. Cela peut revêtir une importance particulière dans un contexte classique de bords de talus mal compactés ou particulièrement sensibles à des mouvements de reptation par exemple (voir [7]).

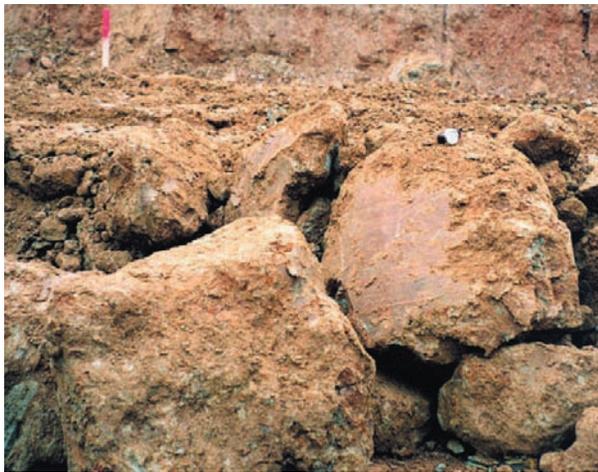
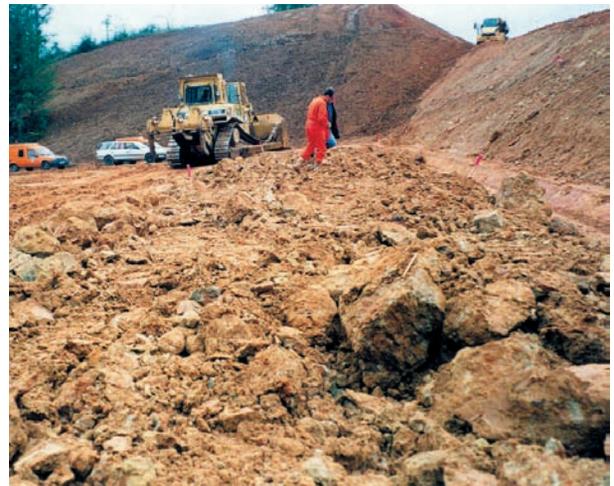
figure 6
Chenillage du matériau induré sur les planches P7 et P8 :
a : Quelques blocs à la sortie du tombereau
b : Blocs extraits par rippage après un premier chenillage par couches de 45 cm

À l'issue du protocole d'humidification, le matériau s'est révélé impossible à compacter. Après un jour de maturation supplémentaire, des saignées ont été effectuées dans les planches afin de réaliser des prélèvements. Les 20 cm supérieurs révélaient un matériau humide, plastique. Les mesures de teneur en eau ont montré que dans cette couche le sol avait subi une correction hydrique $\Delta w \approx 5$ à 6 %. En dessous, le matériau semblait quasiment intact et les mesures de teneur en eau ont indiqué $\Delta w \approx 0,0$ %.

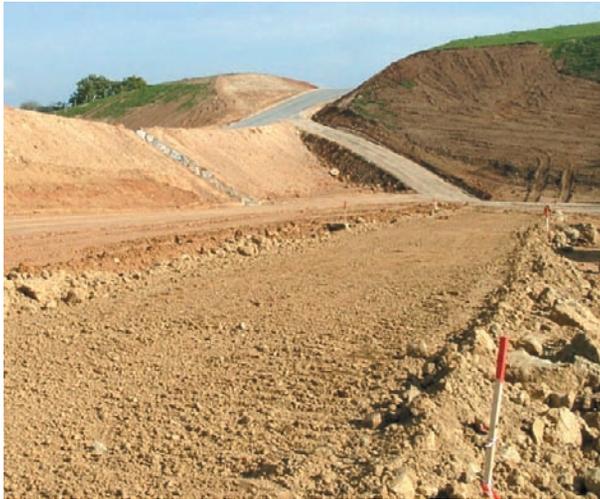
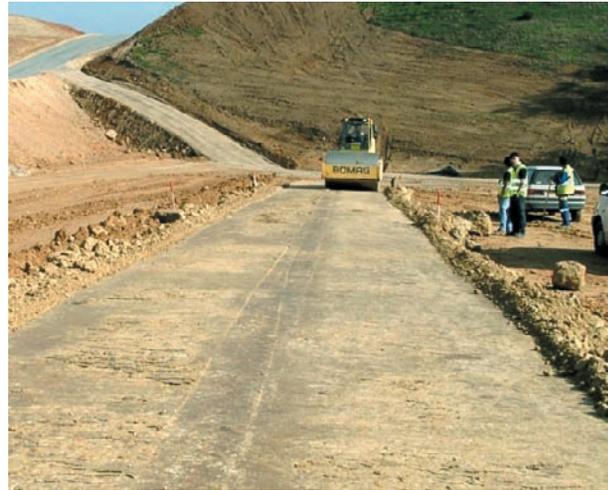
figure 7
Chenillage et compactage
de la planche P1 :
a : Obtention d'une
mouture satisfaisante
après chenillage sur la
planche P1
b : Planche P1 (couche
inférieure) après
compactage

Ces planches sont composées de deux couches superposées de 20 cm d'épaisseur, en matériaux issus du stock provisoire. Pour obtenir une mouture de l'ordre de 0-100 mm (**figure 7**), il a été nécessaire de procéder à un chenillage intense (10 à 15 passes de bulldozer D6), sans rippage com-

plémentaire toutefois. Le compactage a été ensuite réalisé au moyen d'un vibrant V5. Chacune des deux couches de 20 cm a été élaborée suivant le même protocole.

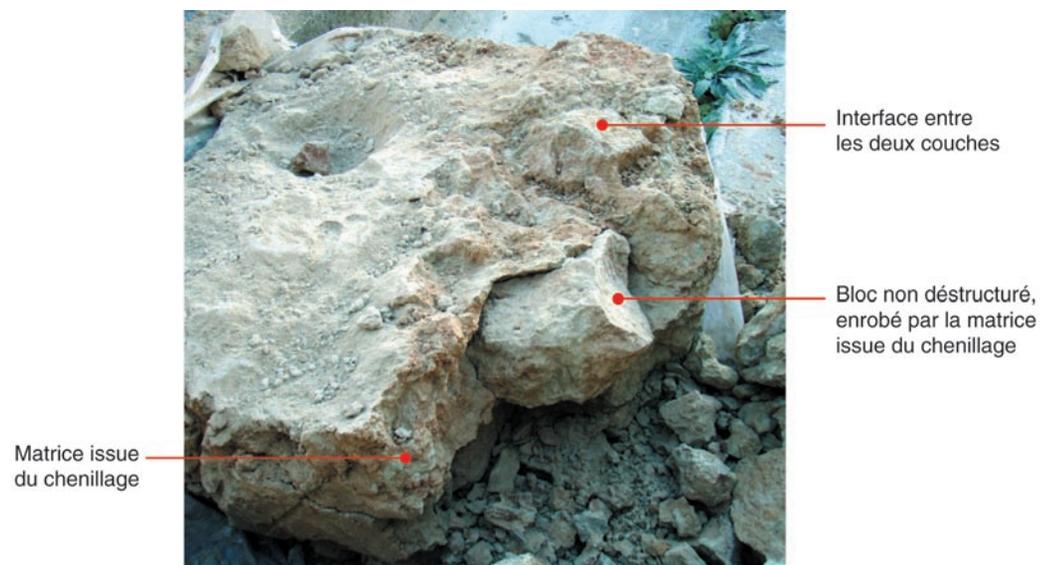
figure 8
Ouverture de l'échantillon
intact prélevé sur la
planche P1.

L'ouverture des échantillons intacts prélevés à la pioche a permis d'examiner plus précisément la structure des couches et de réaliser des mesures de masse volumique en laboratoire. De manière générale (voir **figure 8**), les quelques blocs non déstructurés subsistant au sein de la couche apparaissent bien enrobés par la matrice issue du chenillage. Les plus gros blocs présentaient une dimension maximale $D_{\max} \approx 120$ mm, ce qui est satisfaisant au regard de l'épaisseur de la couche. En termes quantitatifs, les blocs non déstructurés ne représentaient que 15 % de la masse totale de l'échantillon intact. Les masses volumiques sèches, mesurées par immersion sur l'échantillon issu de la planche P1, ont fourni des valeurs comprises entre 1 900 et 2 020 kg/m³ pour les blocs non déstructurés et comprises entre 1 820 et 1 980 kg/m³ pour la matrice. On notera que lors de son ouverture, l'échantillon s'est naturellement scindé à l'interface entre les deux couches mises en œuvre, ce qui confirme qu'un remblai, même en matériau sélectionné, ne peut être véritablement

considéré comme isotrope. Ainsi, au cours de la vie du remblai, on pourra s'attendre à des effets d'interface se répercutant par exemple sur les perméabilités ou sur le comportement mécanique.

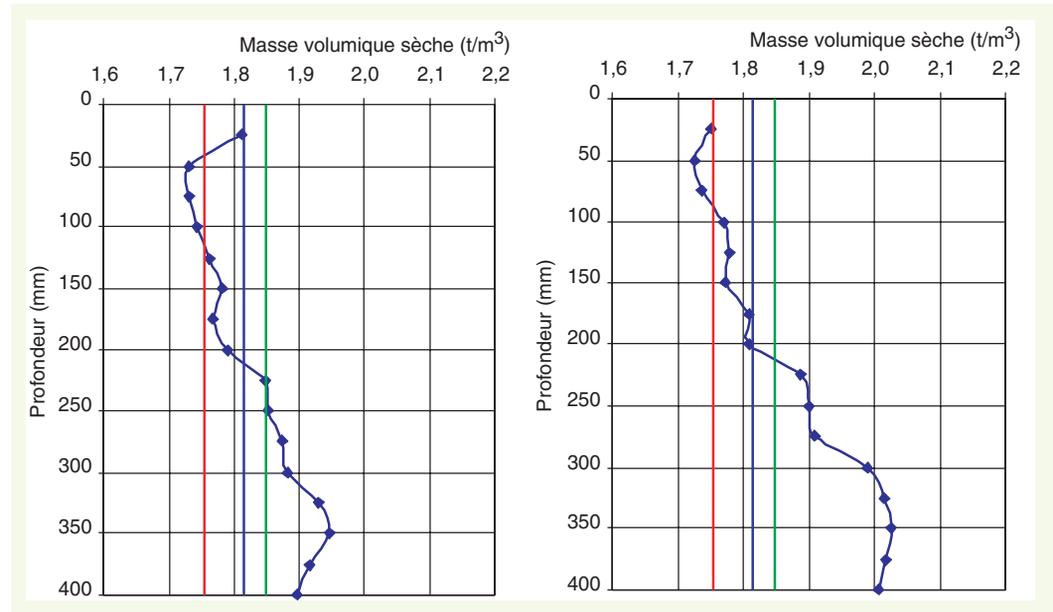
figure 9

Exemples de résultats obtenus à la double sonde sur les planches P1 et P2
(trait vert : ρ_{dOPN} ;
trait bleu : $0,98 \rho_{dOPN}$;
trait rouge : $0,95 \rho_{dOPN}$)
a : Planche P1, couches de 20 cm, 6 passes de V5.
b : Planche P2, couches de 20 cm, 10 passes de V5.

Du fait de la très bonne déstructuration des blocs indurés obtenue sur ces planches, le comportement au compactage a pu être analysé sur la base des références Proctor fournies dans le **tableau 1**. Des mesures de masse volumique à la double sonde ont donc été réalisées, dont deux résultats typiques sont représentés sur la **figure 9**.

Les courbes obtenues ne mettent pas en évidence la variation classique de masse volumique sèche au sein de l'épaisseur compactée (pas de chute de masse volumique en fond de couche notamment, voir [3]). Cela est vraisemblablement lié à la présence aléatoire dans chaque couche de blocs non destructurés, de masse volumique élevée. Par ailleurs, il est intéressant d'observer que les masses volumiques relevées sont systématiquement plus importantes dans la couche inférieure (20–40 cm) : cela semble indiquer que le compactage de la couche supérieure a contribué à améliorer la densification de la couche sous-jacente. Enfin, les chutes de masse volumique parfois observées sur les premiers centimètres sont attribuables à des phénomènes de feuilletage, constatés visuellement durant la mise en œuvre des planches d'essai (**figure 7**) et qui pourraient être évités sur le chantier en utilisant des compacteurs à pieds dameurs par exemple.

Ces relevés à la double sonde permettent de se prononcer sur la qualité du compactage obtenu. Les valeurs retenues sont celles de la couche inférieure, davantage représentatives des conditions du corps de remblai. Les deux méthodes de compactage testées permettent d'obtenir des masses volumiques supérieures à la référence Proctor et apparaissent donc tout à fait satisfaisantes au regard des exigences de densification du GTR. La planche P2 permet même d'obtenir des masses volumiques équivalentes à celles des blocs intacts, ce qui signifie qu'un état de quasi-saturation, correspondant à la masse volumique *in situ*, a été atteint. Il s'agit du cas « idéal », où le matériau sera le moins susceptible d'évolutions sous imbibition (en particulier dans un cas de remblai de grande hauteur), mais la solution de la planche P1, techniquement acceptable au regard des enjeux et contraintes du projet, reste plus pertinente économiquement.

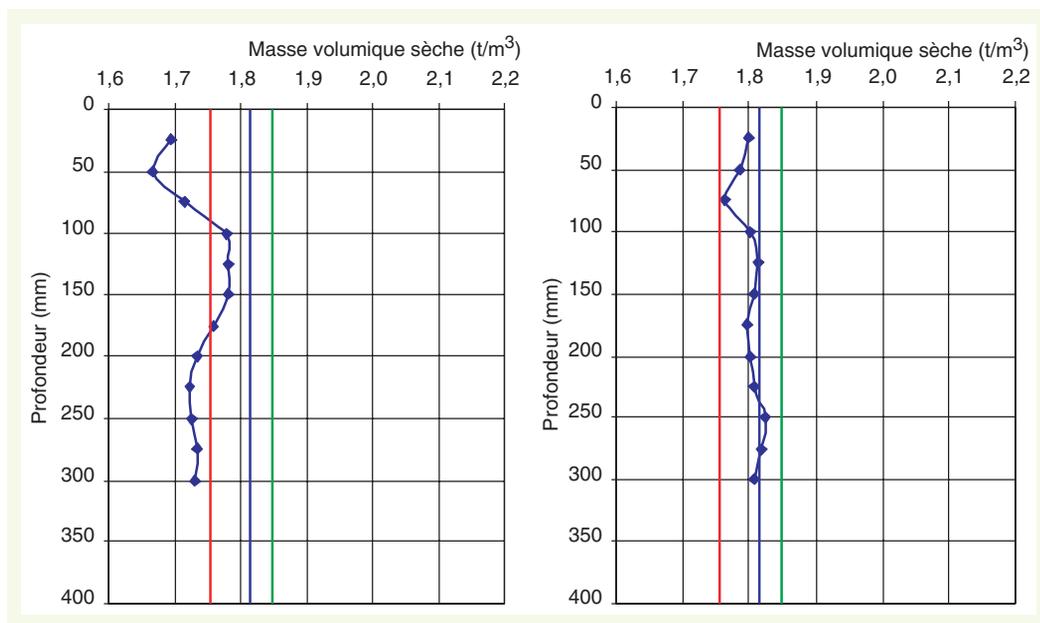
figure 10

Exemples de résultats obtenus à la double sonde sur les planches P3 et P3bis (trait vert : ρ_{dOPN} ; trait bleu : $0,98 \rho_{dOPN}$; trait rouge : $0,95 \rho_{dOPN}$).
a : Planche P3, couche de 30 cm, 6 passes de V5.
b : Planche P3 bis, couche de 30 cm, 10 passes de V5.

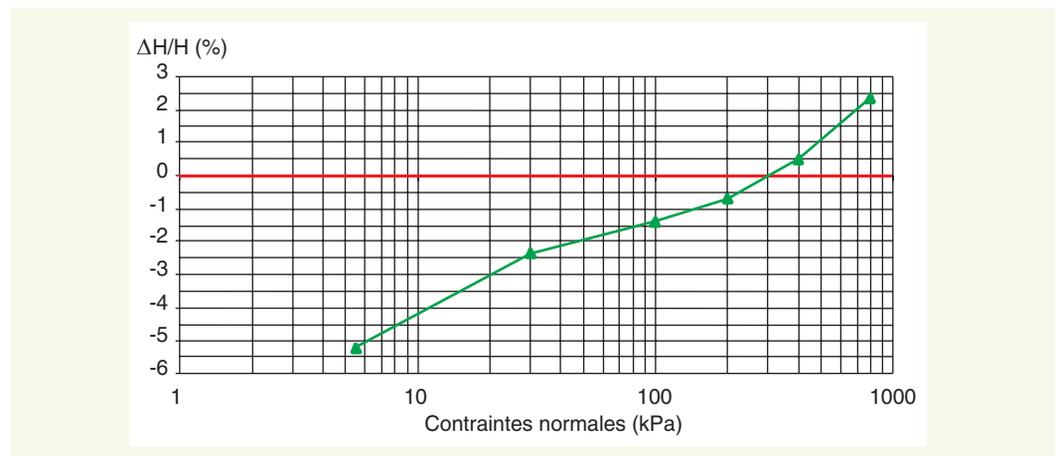
figure 11
Déformation verticale sous imbibition d'éprouvettes œdométriques reconstituées soumises à différentes contraintes. Caractéristiques initiales des éprouvettes : $\rho_d \approx 1,81 \text{ t/m}^3$, $w \approx 11 \%$.

En surface, ce matériau serait susceptible de gonflements de l'ordre de 5 à 6 %, ce qui n'est pas admissible en terme d'évolution à long terme du remblai.

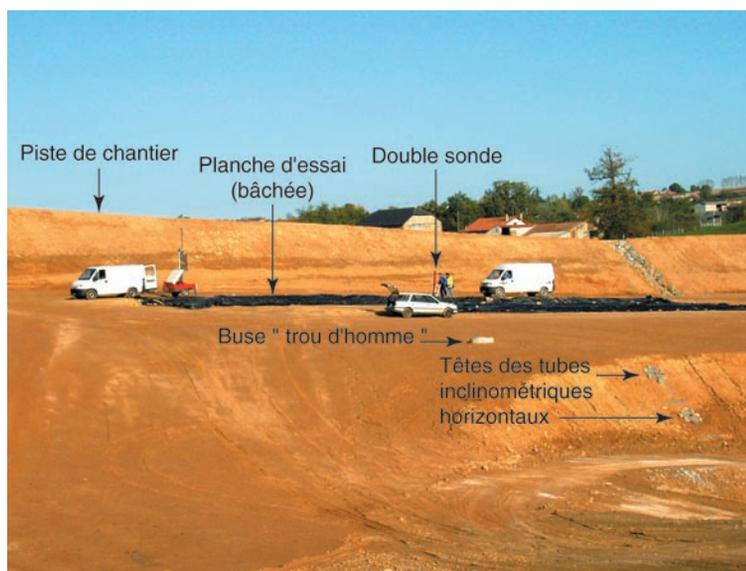
figure 12
Vue d'ensemble du remblai
expérimental en fin de
phase 1.
