## Réutilisation d'argiles à graviers en remblai de grande hauteur : Le chantier expérimental de Carmaux

Fabrice ROJAT\*  
Virginie GENDRE  
*Laboratoire régional des ponts et chaussées  
de Toulouse*

## Réutilisation d'argiles à graviers en remblai de grande hauteur : le chantier expérimental de Carmaux

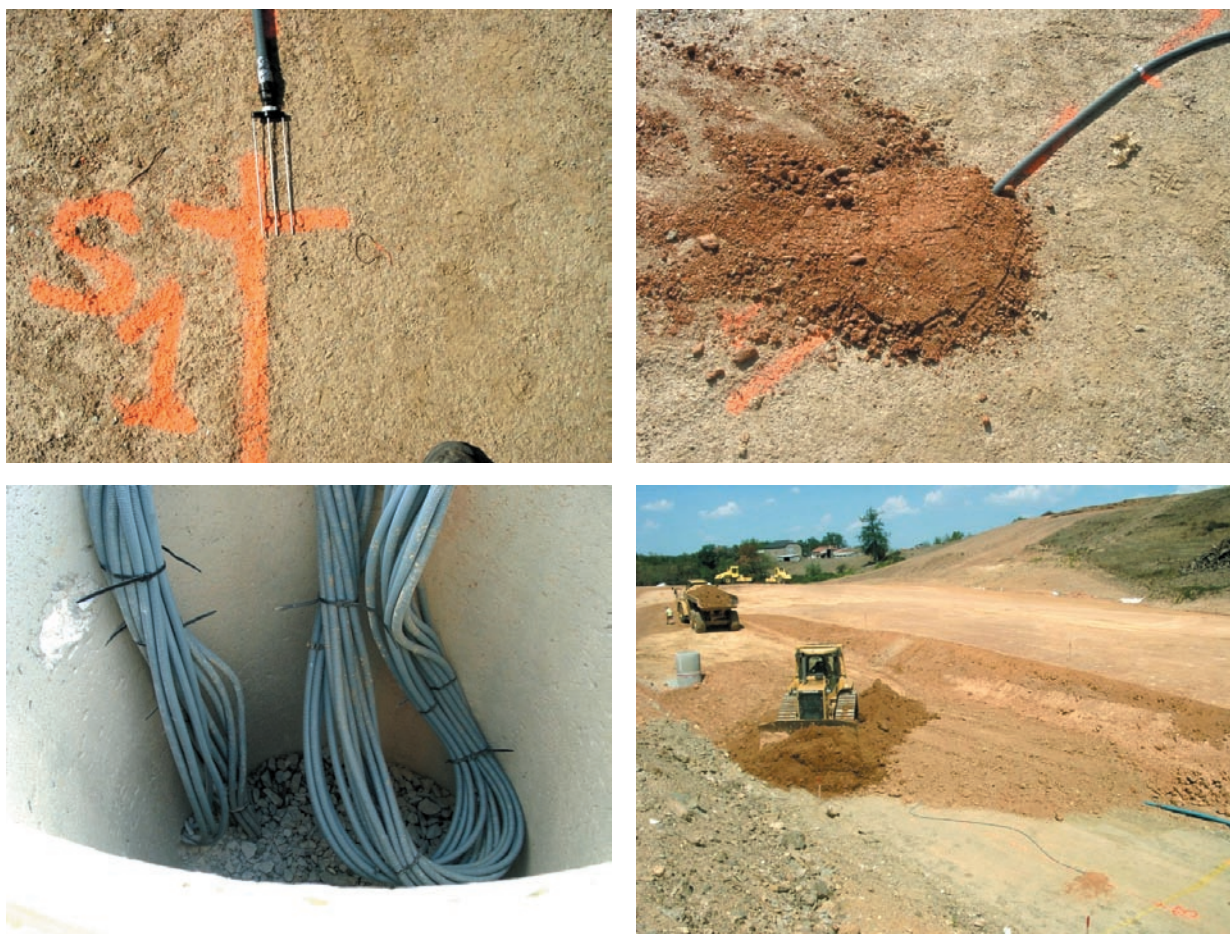
**figure 3**

*Illustration des principales étapes de pose des sondes TDR in situ :*  
*a : Sonde TDR mise en place*  
*b : Sonde recouverte de matériau fin*  
*c : Remontée des câbles coaxiaux gainés dans la buse trou d'homme*  
*d : Mise en œuvre de la couche de remblai supérieure.*

Les différentes étapes sont les suivantes, illustrées sur la [figure 3](#) :

- Préparation préalable en laboratoire :
  - assemblage des différents câbles et gainage ;
  - raccord des câbles à la sonde et colmatage au mastic des extrémités des gaines ;

- réalisation d'une mesure test pour vérifier le fonctionnement du système.
- Sur chantier, mise en place de la sonde TDR à la position requise, à même le sol, sur la dernière couche compactée par le terrassier.

- Fixation de la sonde TDR au sol avec une broche et déroulement du câble gainé avec une ondulation, de sorte à éviter la rupture ou le poinçonnement lors du compactage. Les câbles sont ensuite amenés à une buse « trou d'homme » percée.

- Dépôt de la longueur de câble restante dans la buse trou d'homme et étiquetage durable du câble indiquant à quelle sonde il est relié.
- Levé de la position X-Y-Z de la sonde par un topographe.

- Mise en place d'un peu de matériau fin (sans éléments indurés qui pourraient abîmer la sonde lors du compactage) sur la sonde TDR. Le matériau déposé sur la sonde doit être le même que celui présent à ce niveau dans le remblai.

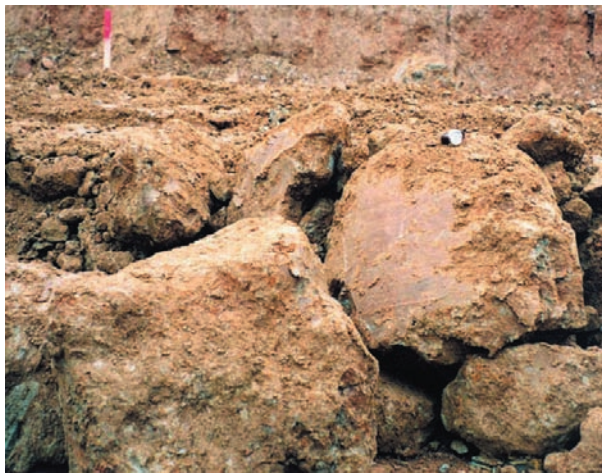
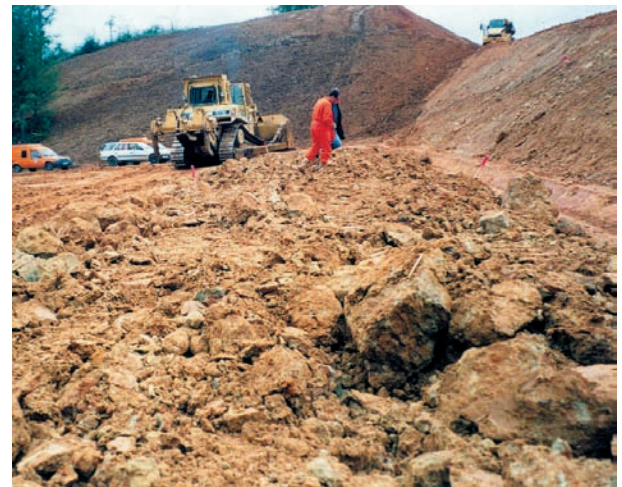
**figure 6**  
Chenillage du matériau induré sur les planches P7 et P8 :  
a : Quelques blocs à la sortie du tombereau  
b : Blocs extraits par rippage après un premier chenillage par couches de 45 cm

À l'issue du protocole d'humidification, le matériau s'est révélé impossible à compacter. Après un jour de maturation supplémentaire, des saignées ont été effectuées dans les planches afin de réaliser des prélèvements. Les 20 cm supérieurs révélaient un matériau humide, plastique. Les mesures de teneur en eau ont montré que dans cette couche le sol avait subi une correction hydrique  $\Delta w \approx 5$  à 6 %. En dessous, le matériau semblait quasiment intact et les mesures de teneur en eau ont indiqué  $\Delta w \approx 0,0$  %.

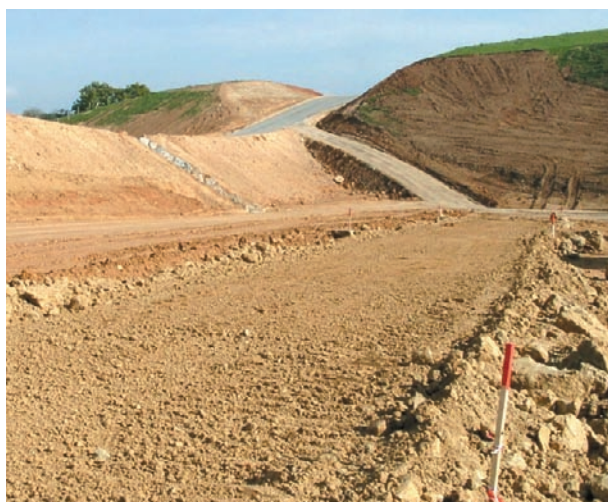
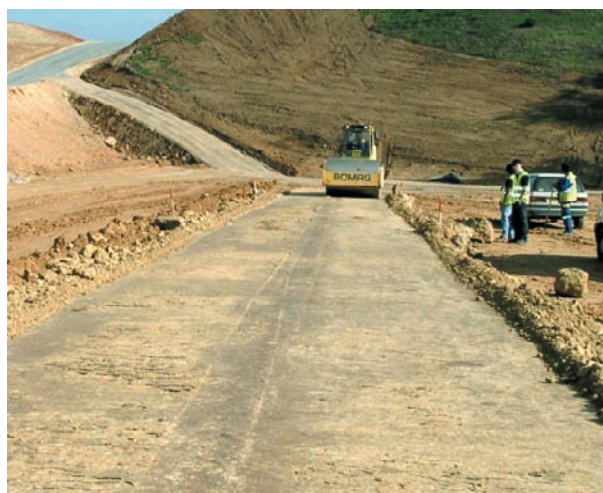
**figure 7**  
Chenillage et compactage  
de la planche P1 :  
a : Obtention d'une  
mouture satisfaisante  
après chenillage sur la  
planche P1  
b : Planche P1 (couche  
inférieure) après  
compactage

Ces planches sont composées de deux couches superposées de 20 cm d'épaisseur, en matériaux issus du stock provisoire. Pour obtenir une mouture de l'ordre de 0-100 mm (**figure 7**), il a été nécessaire de procéder à un chenillage intense (10 à 15 passes de bulldozer D6), sans rippage com-

plémentaire toutefois. Le compactage a été ensuite réalisé au moyen d'un vibrant V5. Chacune des deux couches de 20 cm a été élaborée suivant le même protocole.
