Mise en œuvre d'une approche intégrée pour le diagnostic de seuils en rivière

Étude des rivières Cère, Jordanne et Authre dans le Cantal

**Patrice Mériaux, Cyril Folton, Bernard Dumont,
Nicolas Gendreau, Olivier Gilard et Cécile Merlet**

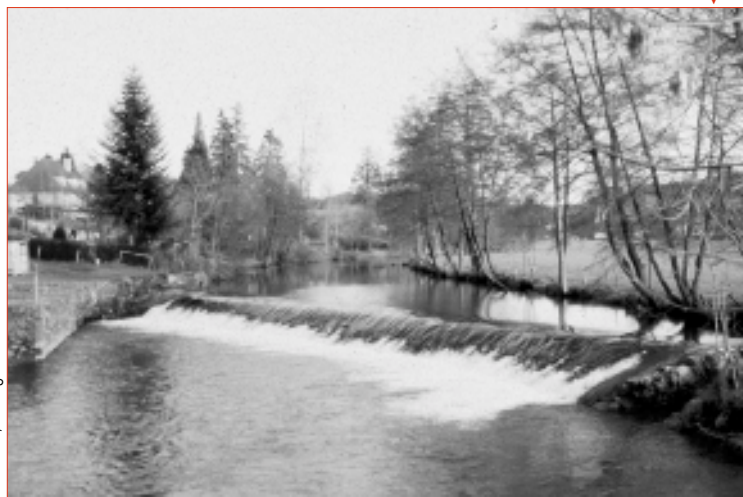
Le tracé en plan de la crête du seuil peut être rectiligne, incurvé ou en ligne brisée (un segment perpendiculaire à l'axe d'écoulement, qui se prolonge par un segment orienté vers l'aval et amenant à la prise d'eau). L'axe moyen d'implantation

s'avère presque toujours oblique par rapport à celui de la rivière (photo 1). Les ouvrages sont, de ce fait, très longs (deux à trois fois la largeur de la rivière, soit 35 mètres en moyenne) : sur la Cère aval, les plus longs d'entre eux approchent, ainsi, les 100 mètres.

Photo 1. – Seuil à implantation oblique sur la rivière Cère, en conditions hivernales de débit.

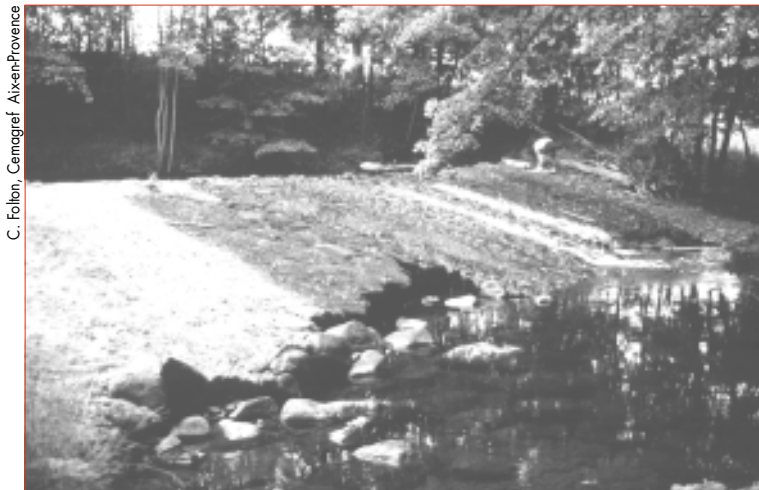
– *le démantèlement, par sous-cavage, des structures de pied aval des seuils* : radier aval, pied de parement (photo 2) et/ou poutres parafoilles. Ces désordres apparaissent dans la zone, très sollicitée, de dissipation de l'énergie de chute. La fréquence de ces détériorations s'avère probablement imputable au fait qu'elles sont peu visibles en dehors des étiages prononcés et qu'en conséquence, elles ne sont pas détectées, ni, *a fortiori*, réparées ;

▲ Photo 2. – Seuil à profil triangulaire en conditions d'étiage estival - Déstructuration du pied du parement aval en pierres maçonnées.

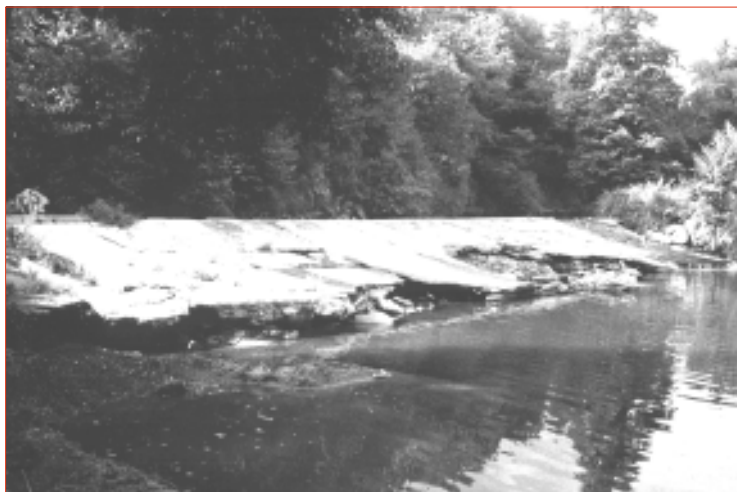
A cette liste pourtant déjà éloquent, il convient d'ajouter les conséquences préjudiciables des réparations sommaires, mal réfléchies, qui, au lieu de stopper les désordres, aggravent et/ou accélèrent les processus de dégradation. Le cas le plus fréquent est le ragréage grossier des parements ou radiers aval avec du béton (photo 3), mis en œuvre pour remédier à la disparition des joints et/ou à l'entraînement des pierres. A l'examen des dossiers d'autorisation de travaux archivés à la DDAF, on s'aperçoit que de telles pratiques se sont multipliées au cours de ce siècle, au détriment, semble-t-il, des techniques traditionnelles de petit entretien : cette évolution semble imputable à l'apparition, puis à l'essor du matériau « béton », bon marché et facile à mettre en œuvre. Quoi qu'il en soit, ces ragréages de fortune sont, généralement, réalisés sans dispositif de drainage (barbacanes ou jointoiement discontinu) et entraînent l'appari-

tion de sous-pressions issues des inévitables circulations d'eau internes à l'ouvrage (dont le corps est en tout-venant). Sous l'action des sous-pressions engendrées et par le jeu des cycles gel-dégel, au mieux le ragréage se déstructure, seul ou par plaques (photo 3), au pire, il emporte avec lui les pierres de la carapace sous-jacente... De plus, les parements bétonnés, plus lisses, accélèrent la vitesse du courant, aggravent donc les contraintes de dissipation d'énergie en pied de seuil et favorisent le développement des affouillements aval.

▲ Photo 3. – Seuil à profil triangulaire conforté sommairement par une chape de béton - dégradation du confortement sous l'effet des sous-pressions.

Lorsque les joints réparés ou les revêtements de béton sont en mauvais état (fissuration, décollements), il convient de les démolir, puis de reconstituer une maçonnerie correctement drainée.
