Retour d'expérience du démantèlement du barrage de Kernansquillec

I. Derville, M. Bonenfant, P. Royet, D. Lepetit, A. Jigorel

I. Derville, M. Bonenfant, P. Royet, D. Lepetit, A. Jigorel. Retour d'expérience du démantèlement du barrage de Kernansquillec. *Ingénieries eau-agriculture-territoires*, 2001, 25, p. 13 - p. 27. hal-00464504

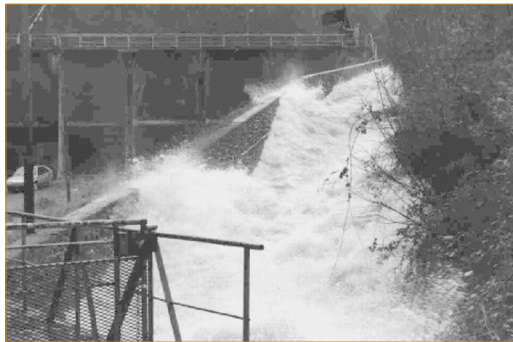
◀ Photo 2 – Un évacuateur de crue sous dimensionné (crue du 25 janvier 1995).

L'exploitation des données hydrologiques disponibles et l'étude hydraulique de l'évacuateur de crues ont amené à conclure que la capacité de l'évacuateur toutes vannes relevées était de 65 m³/s pour une retenue affleurant la crête de l'ouvrage (photo 2). Cela correspond environ au débit de pointe de fréquence décennale. C'est donc au moins à un doublement de la capacité d'évacuation des crues qu'il fallait procéder, sans compter l'indispensable modernisation des systèmes de vannage, jugés vétustes, peu fiables, et dangereux pour le personnel d'exploitation (photo 3).

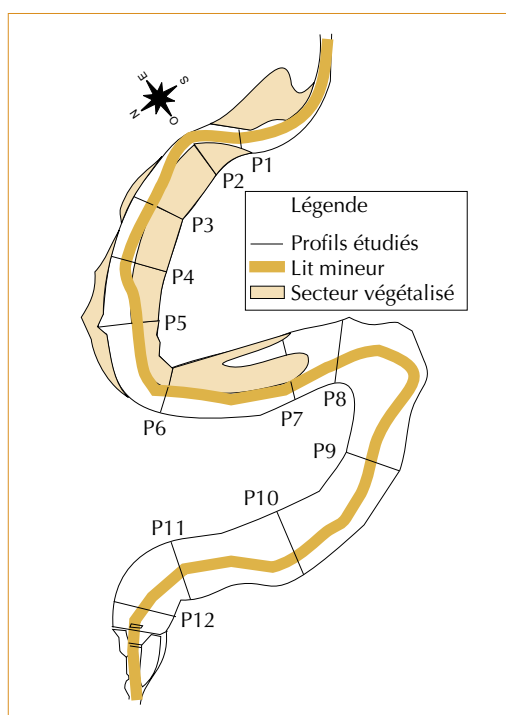
◀ Figure 2 – La bathymétrie du réservoir de Kernansquillec.

Les épaisseurs de sédiments ont été mesurées sous eau selon douze profils transversaux (figure 2) par l'emploi combiné d'une sonde de profondeur et d'une perche graduée d'une longueur maximale de 6 m. Dans la partie aval du réservoir, trop profonde pour la réalisation de mesu-

res directes, la puissance des dépôts a été évaluée par la différence entre la cote présumée du fond de la retenue et la cote de l'interface eau sédiment. L'étude a montré que les sédiments étaient répartis sur toute la surface. Les épaisseurs maximales variaient de 2,5 m en queue de retenue à 3,5 m à l'amont immédiat du barrage. Le taux moyen annuel de sédimentation dépassait donc 5 cm/an dans les secteurs les plus envasés.

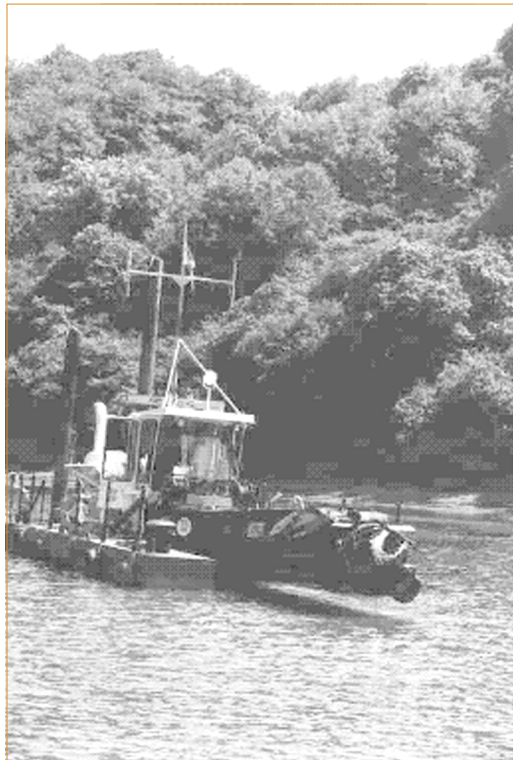
◀ Photo 4 – La barge de curage.

Le matériel utilisé était une drague IHC Beave de 425 CV (photo 4), équipée de cutters, avec un débit de pompage de 300 l/s. La drague travaillait par bandes parallèles et longitudinales par rapport à la retenue sur une demi largeur de chenal. La tête de pompage étant équipée d'un cône de protection, la remise en suspension dans la retenue est restée faible.

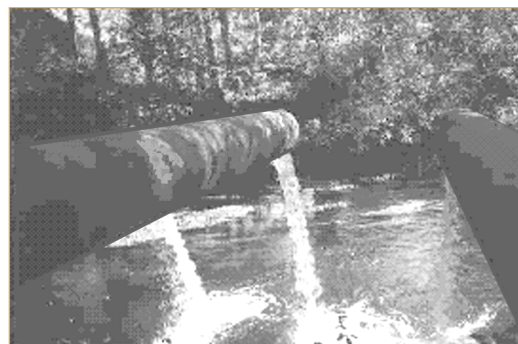
◀ Photo 6 – Rejet aval de la lagune dans le léguer.

Le temps de séjour total de l'eau dans les lagunes n'était que de 1 à 2 jours, permettant toutefois un abattement très significatif des matières en suspension (MES) (photo 6). Les teneurs maximales en sortie du deuxième bassin étaient de 330 mg/l de MES et 30 mg/l de NH_4^+ . La décantation s'est bien effectuée grâce à une granulométrie plutôt grossière des sédiments et grâce à la présence de talus et de haies transversales laissés en l'état dans les parcelles aménagées en lagunes.

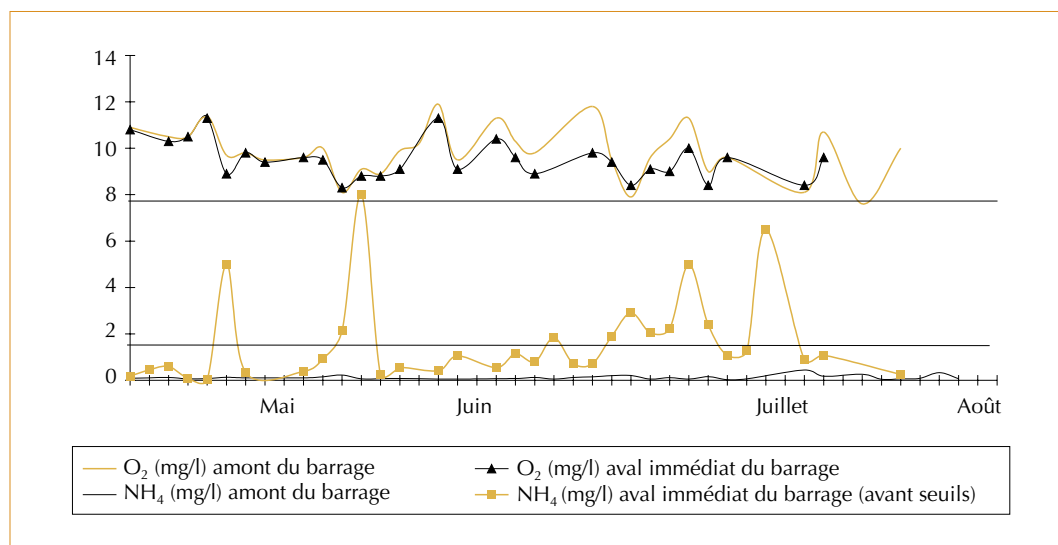
► Figure 3 – Suivi qualitatif des eaux du Léguer durant l'hydrocurage (O_2 - NH_4).

Le débit des rejets dans la rivière était modulé par une vanne en fonction des débits de la rivière de telle sorte qu'après dilution, la classe de qualité des eaux du Léguer soit maintenue. Ainsi, les teneurs en MES et en NH_4^+ du Léguer sont généralement restées inférieures à respectivement 25 mg/l et 3 mg/l ; la teneur en oxygène dissous est restée supérieure à 8mg/l pendant toute la durée du curage (figures 3 et 4, p. 20).

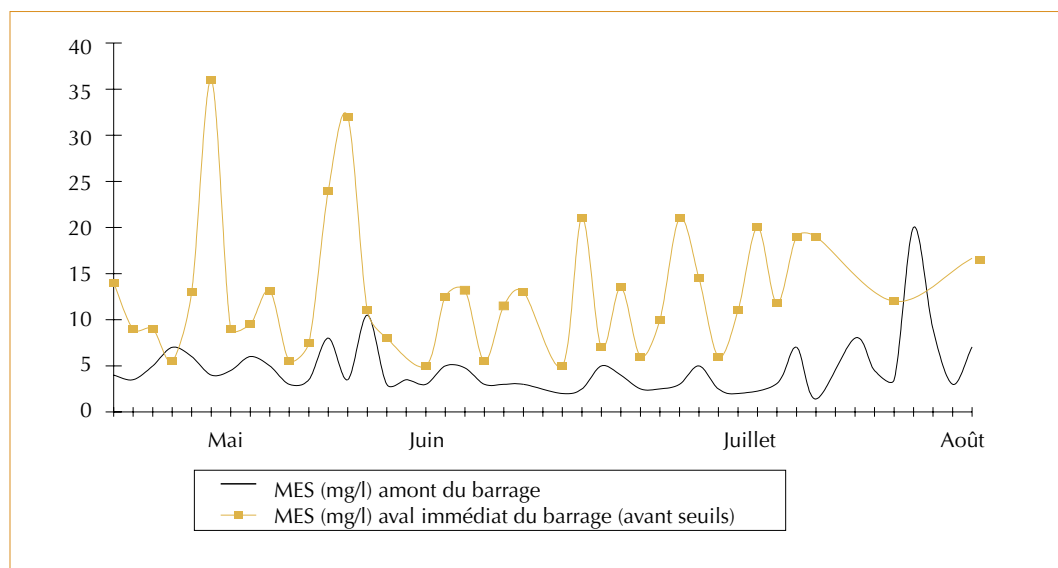
► Figure 4 – Suivi qualitatif des eaux du Léguer durant l'hydrocurage (MES).

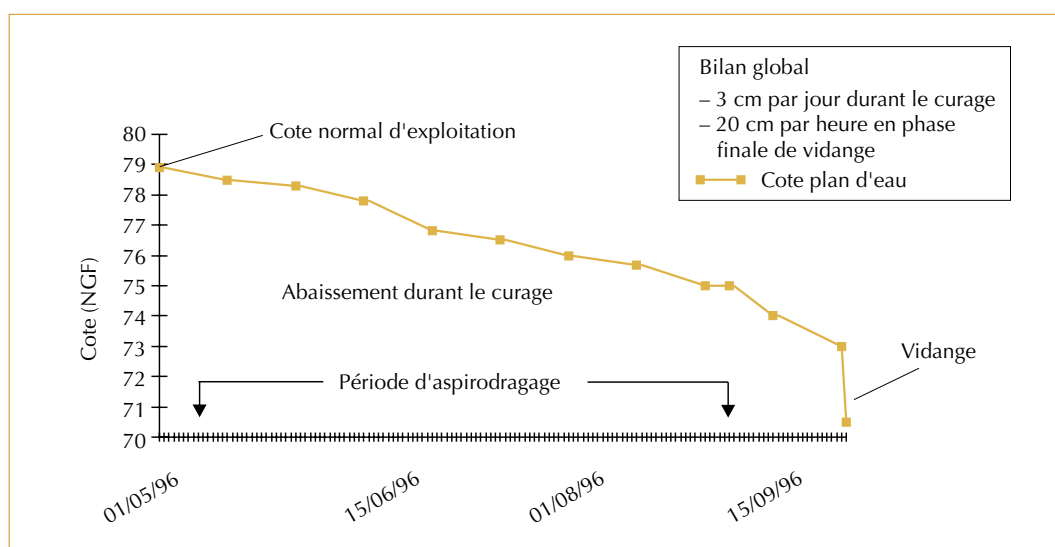
◀ Figure 5 – Gestion du plan d'eau pendant la durée des travaux (mai à octobre 1996).

L'abaissement de la retenue s'est effectué selon un rythme moyen de 3 cm par jour (figure 5, p. 21). Le réglage manuel de la vanne de fond du barrage était défini deux fois par jour à partir des informations télétransmises depuis deux stations de mesure, l'une fournissant le débit entrant dans la retenue, l'autre la cote du plan d'eau.

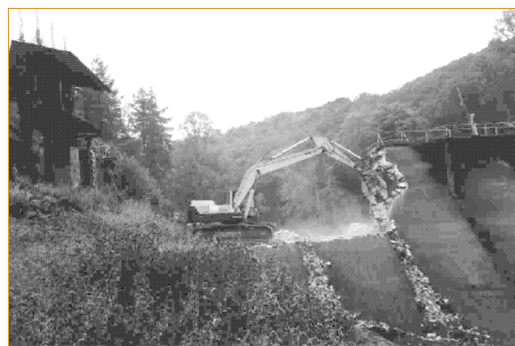
▲ Photo 7 – Démolition du barrage (Étape 1).

Étape 1 : démolition de la voûte n° 5 (vanne de fond) puis démolition ou arasement des neuf voûtes de berges (photo 7).
