Comportement des géomembranes dans les barrages français en remblai

P. Royet, H. Girard, D. Poulain, C. Tisserand

P. Royet, H. Girard, D. Poulain, C. Tisserand. Comportement des géomembranes dans les barrages français en remblai. Ingénieries eau-agriculture-territoires, 2002, 31, p. 3 - p. 15. hal-00465446

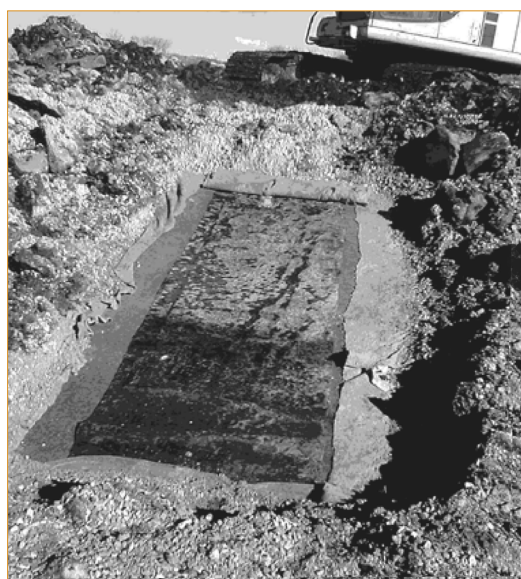
► Photo 1 – Prélèvement d'un échantillon.

Des prélèvements (Photo 1, p. 6) ont été effectués lors de vidanges de la retenue en 1989, 1993 et 2000 soit respectivement trois, sept et quatorze ans après la construction. La vidange de 1993 ayant été partielle, aucun échantillon de la zone témoin du bas, restée sous l'eau, n'a pu être prélevé à cette date. Lors de chacun de ces prélèvements, en plus des mesures d'épaisseur et de masse surfacique, des essais mécaniques (tractions uni-axiale et multi-

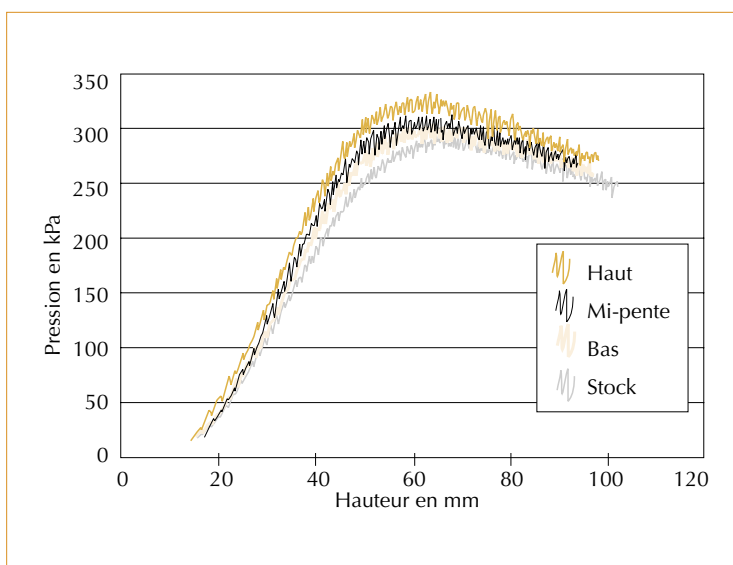
▲ Figure 2 – Essais de traction multi-axiale (éclatométrie) sur les échantillons prélevés en 2000 au barrage d'Aubrac.

rupture varie logiquement en sens inverse, montrant ainsi une légère rigidification de la géomembrane croissante avec le temps passé hors d'eau. De la même manière, l'essai de traction multi-axiale⁷ (figure 2) montre une augmentation de la pression maximale et une diminution de la déformation à la rupture lorsqu'on teste respectivement les échantillons bas, mi-talus et haut. L'essai de pliage à froid confirme cette tendance à la rigidification des échantillons situés au-dessus du plan d'eau.

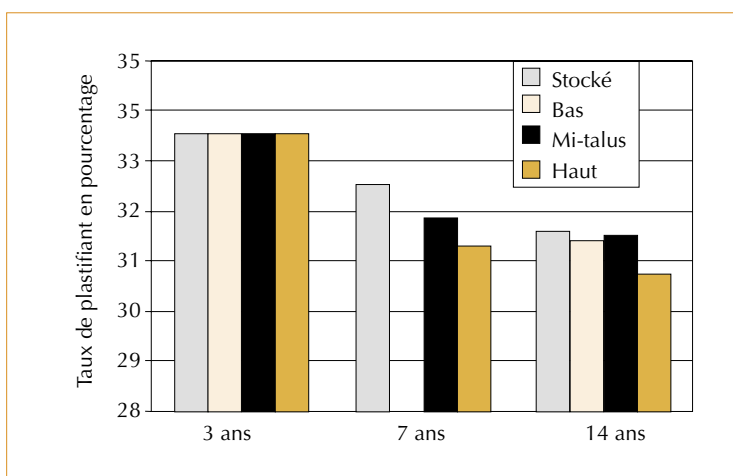
▼ Figure 3 – Évolution du taux de plastifiant de la géomembrane du barrage d'Aubrac.

Dans le cas présent, c'est également la mesure du taux de plastifiant qui a permis de suivre l'évolution de la géomembrane depuis sa mise en place (figure 3) ; en effet les procédures et normes utilisées pour la réalisation des essais mécaniques ont évolué entre les différents prélèvements, ce qui empêche de faire une comparaison fiable dans ce contexte où la variation dans le temps est faible. Malheureusement, la mesure du taux de plastifiant n'a pas été réalisée lors de la mise en œuvre ; toutefois on peut retenir une valeur initiale correspondant à la référence retenue habituellement pour ce type de produit, qui est de 34 à 35%. La figure 3 met en évidence d'une part, une perte en plastifiant plus importante dans la zone toujours hors d'eau et d'autre part, une tendance à la stabilisation du taux de plastifiant qui a moins diminué au cours des sept dernières années que pendant les quatre précédentes. Surtout, on retiendra que quelle que soit la zone de prélèvement, ce taux reste supérieur à 30 % ; la géomembrane garde donc une bonne souplesse.

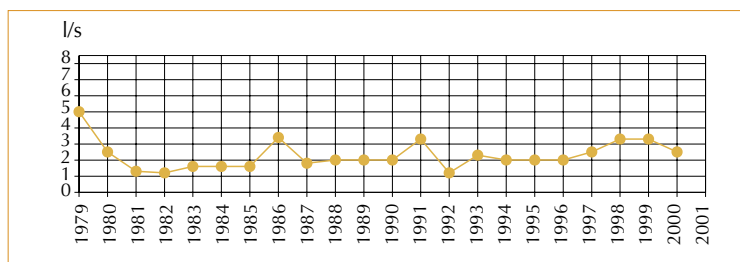
▲ Figure 4 – Débits de fuite observés sur le barrage d'Ospédale entre 1979 et 2000.

Le graphique des fuites de la figure 4 (p. 8) fait apparaître les évolutions suivantes :

- la première année, le débit de fuite est relativement important (5 l/s) ;
- ce débit est en forte baisse durant les trois années suivantes, sans doute par suite d'un phénomène d'auto-colmatage par des débris végétaux divers (1,2 l/s environ) ;
- en 1983 survient un incident d'importance moyenne : le glissement, suite à une forte tempête, d'une partie de la couche de pavés autobloquants (glissement n'ayant entraîné aucun dégât à la géomembrane). Il s'en suit cependant une légère augmentation du débit de fuite (1,6 l/s environ) ;

– ce débit reste ensuite constant jusqu'en 1985, date de la première vidange complète, qui a été suivie d'une opération de nettoyage du parement amont et surtout du mur de pied : on observe en 1986, après remise en eau complète, une forte augmentation du débit de fuites (3,4 l/s), que l'on peut imputer sans hésiter à ce nettoyage du mur de pied (ce qui tend à montrer qu'une bonne part du débit de fuite constaté est en fait imputable à des fuites sur ce mur, et non pas à la géomembrane) ;

– ce débit reprend ensuite rapidement son niveau « normal » de l'ordre de 2 à 3 l/s, jusqu'à ce jour, ceci en dépit d'une opération de rehausse du niveau d'exploitation de 80 cm en 1993 et d'une nouvelle vidange totale en 1995 et 1996.
