**La crue de mai 1856 dans le contexte actuel de  
prévention des inondations à Vars (Haute – Alpes,  
France)**

Brice MARTIN  
CRESAT  
Université de Haute – Alsace  
10, rue des frères Lumière  
68093 MULHOUSE CEDEX  
[brice.martin@uha.fr](mailto:brice.martin@uha.fr)

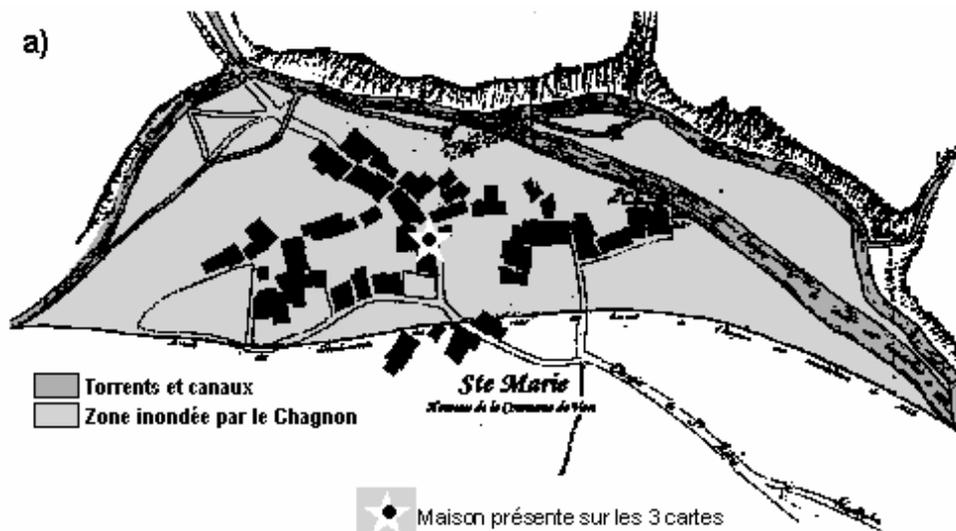
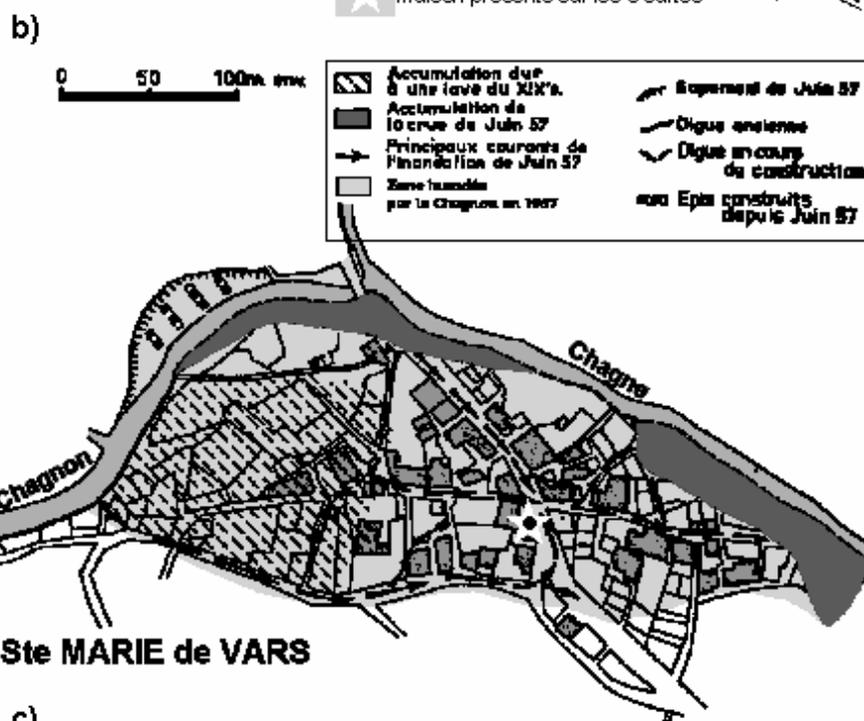
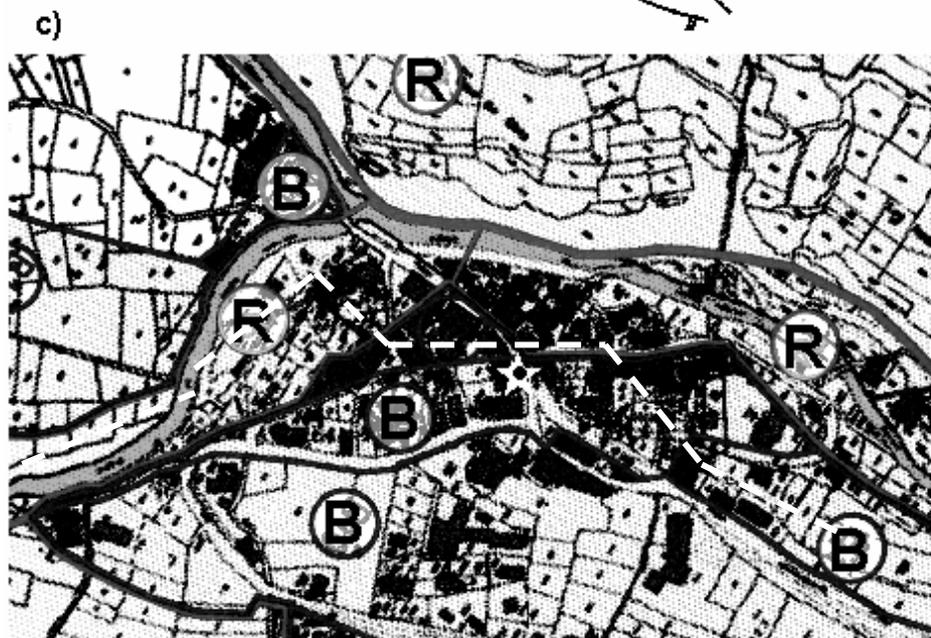
Fig. 2 : inondations historiques et zonage réglementaire à Ste – Marie de Vars

- a) Inondation de mai 1856 ; Sources : Arch. Départ. des Hautes – Alpes, série S2177 ; Délibérations. du Conseil Municipal de Vars 14 juin 1856
- b) Inondation de juin 1957 ; Sources : TRICARD J. (1958) : « notes sur la protection de Ste-Marie » rapport pour le Min. de l’Agriculture ; Arch. des services de la RTM des Hautes – Alpes ; Délib. du Conseil Munic. de Vars 07 juillet 1957
- c) Extrait du Plan de Prévention des Risques Naturels Prévisibles, Commune de Vars, 2001, Zonage réglementaire planche n°2. R = zone inconstructible, B = zone constructible sous condition. En tiretés blancs limite entre les zones R et B dans Ste – Marie.

La comparaison des inondations provoquées par ces 2 crues de référence et la cartographie du risque d'inondation à Ste – Marie de Vars est très intéressant (Fig. 2c) : si pour le zonage réglementaire, la crue centennale doit servir de référence, le PPR de Vars est en contradiction avec les événements de 1856 et 1957, puisque seul un tiers de Ste – Marie de Vars est actuellement classé en zone de risque fort (R). Il se pose donc la question de la validité du PPR ; s'agit – il d'une sous – estimation du risque ou de l'intégration d'une évolution favorable de l'aléa et de la vulnérabilité par rapport à 1856 et 1957 ? Des éléments d'explications sont apportés grâce à une analyse diachronique et systémique du risque d'inondation.

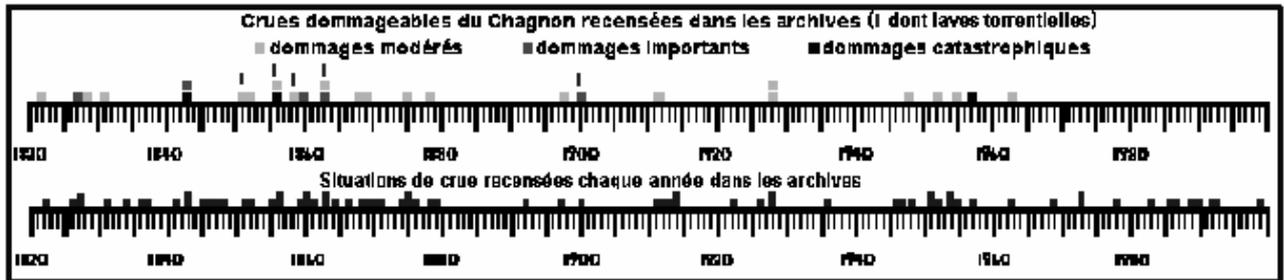
Fig. 3 : évolution des crues dommageables à Vars entre 1800 et 2002, pour le torrent du Chagnon (en haut) et l’ensemble des cours d’eau varsincs (en bas)

La première étape consiste donc, à travers le dépouillement des archives, à reconstituer la chronologie et à classer les crues dommageables du Chagnon, ainsi que de l'ensemble des torrents varsincs (Fig. 3). Il s'agit, en effet, de rechercher des continuités et des discontinuités dans l'évolution de la torrentialité du Chagnon et en la comparant avec celle des torrents voisins. A la lecture de la figure 3, plusieurs questions peuvent être soulevées :

- Quels sont les facteurs responsables de l'aggravation de la torrentialité (fréquence, intensité) jusqu'aux années 1870 ?
- Quels sont les facteurs responsables de la diminution rapide ensuite?
- Quels sont les facteurs responsables de la reprise des crues durant les années 1950?
- Quels sont les facteurs responsables de la disparition des crues après 1963 (et des laves torrentielles après 1900) ?
- Quelles sont les raisons d'une évolution différenciée entre le Chagnon et les autres torrents varsincs après 1870 et surtout à partir de 1963?

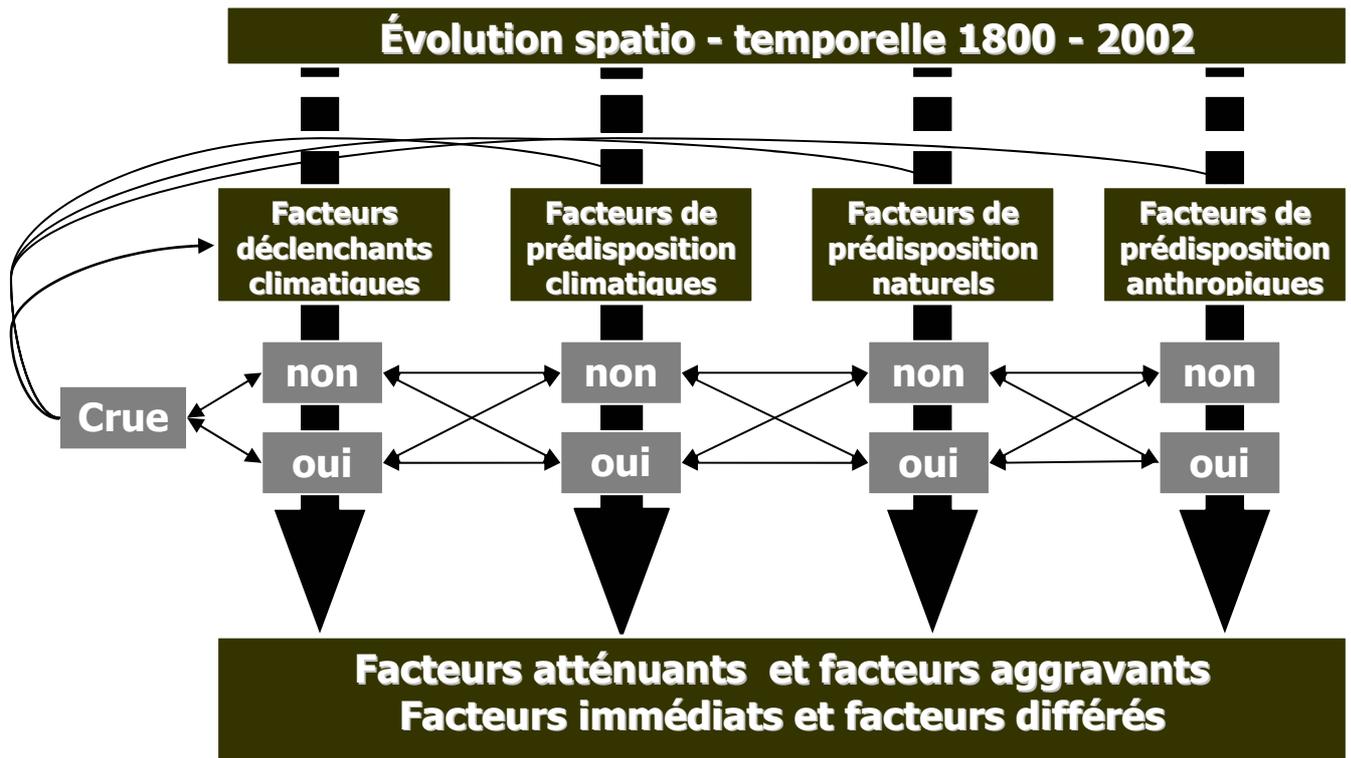
Fig. 4 : méthode de détermination de facteurs explicatifs de l’évolution des crues

Afin de déterminer les causes d'une évolution discontinue des crues dommageables, on a réalisé une étude diachronique spatio-temporelle à long terme (1800 – 2002) des éléments potentiellement explicatifs et soumis à variation<sup>4</sup> : facteurs climatiques et anthropiques, que l'on a ensuite croisé avec l'historique des inondations (Fig. 4). Pour chaque crue dommageable recensée à partir des archives, on a recherché quelles étaient les conditions climatiques précédant l'événement et quelle était la situation de l'occupation du sol dans le bassin – versant : pratiques agricoles, forêts, ouvrages d'art, etc. (MARTIN 1996). En analysant les 140 événements dommageables recensés au cours de la période, il apparaît :

- qu'il faille distinguer les effets immédiats et différés, aussi bien pour les facteurs climatiques qu'anthropiques ;
- que les facteurs naturels et anthropiques peuvent être aggravants ou atténuants
- que chaque crue dommageable doit être expliquée par des **facteurs déclenchants** d'origine climatique combinés à des **facteurs de prédisposition naturels** (climatiques, topographiques, lithologiques, etc.) et **anthropiques** (MARTIN 1996).

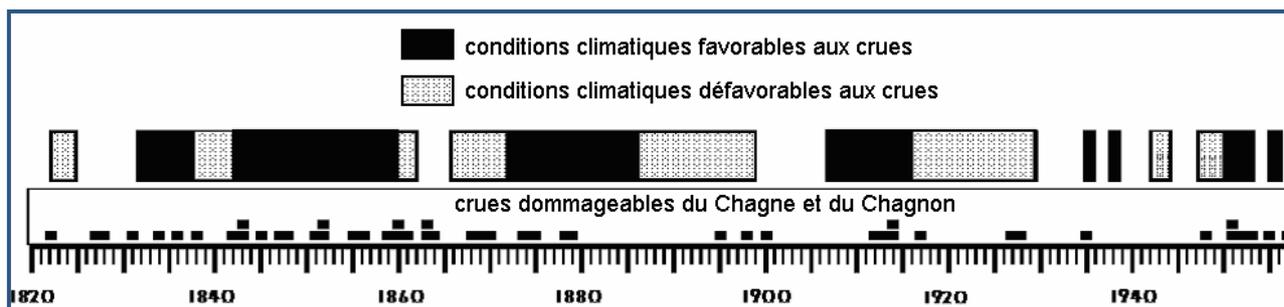
Fig. 5 : facteurs climatiques qualitatifs et crues dommageables

L'examen du rôle des facteurs climatiques nécessite de distinguer deux périodes. Avant 1931, on s'appuie sur des informations qualitatives directes (observations « climatiques » locales ou effectuées dans d'autres secteurs de Alpes) et indirectes liées à l'agriculture. On peut ainsi déterminer des périodes plus ou moins favorables aux crues (Fig. 4). Si les conditions climatiques semblent jouer un rôle fondamental dans l'évolution de la torrencialité, elles n'expliquent pas tout : Par exemple, la fréquence et l'intensité des crues dommageables sont bien plus fortes avant 1870, alors qu'on retrouve également des conditions favorables ensuite. Curieusement, les événements deviennent même très rares entre 1875 et 1890. L'analyse devient plus fine à partir de 1931 puisqu'on peut s'appuyer sur des données quantitatives. En fonction des saisons (printemps, été, automne), on a pu mettre en évidence des facteurs déclenchants et des facteurs de prédisposition, aggravants ou atténuants, immédiats ou différés, tenant compte des précipitations, de la neige, des températures, et notés par des indices (+1 ou -1). Le bilan obtenu par quinzaine, tel qu'on peut en voir un exemple sur le tableau 2, confirme les conclusions de l'étude qualitative : les crues les plus importantes de la période 1931 – 2002, correspondent ainsi aux indices les plus élevés (cf. Tab.2 pour la crue « centennale » de 1957) mais les crues des années 50 sont caractérisées par des indices faibles ou modérés alors qu'à partir de 1963, on ne relève plus aucune crue dommageable du Chagnon, malgré des indices parfois très élevés. Il convient donc d'essayer d'expliquer ces incohérences à l'aide des facteurs de prédisposition anthropiques.

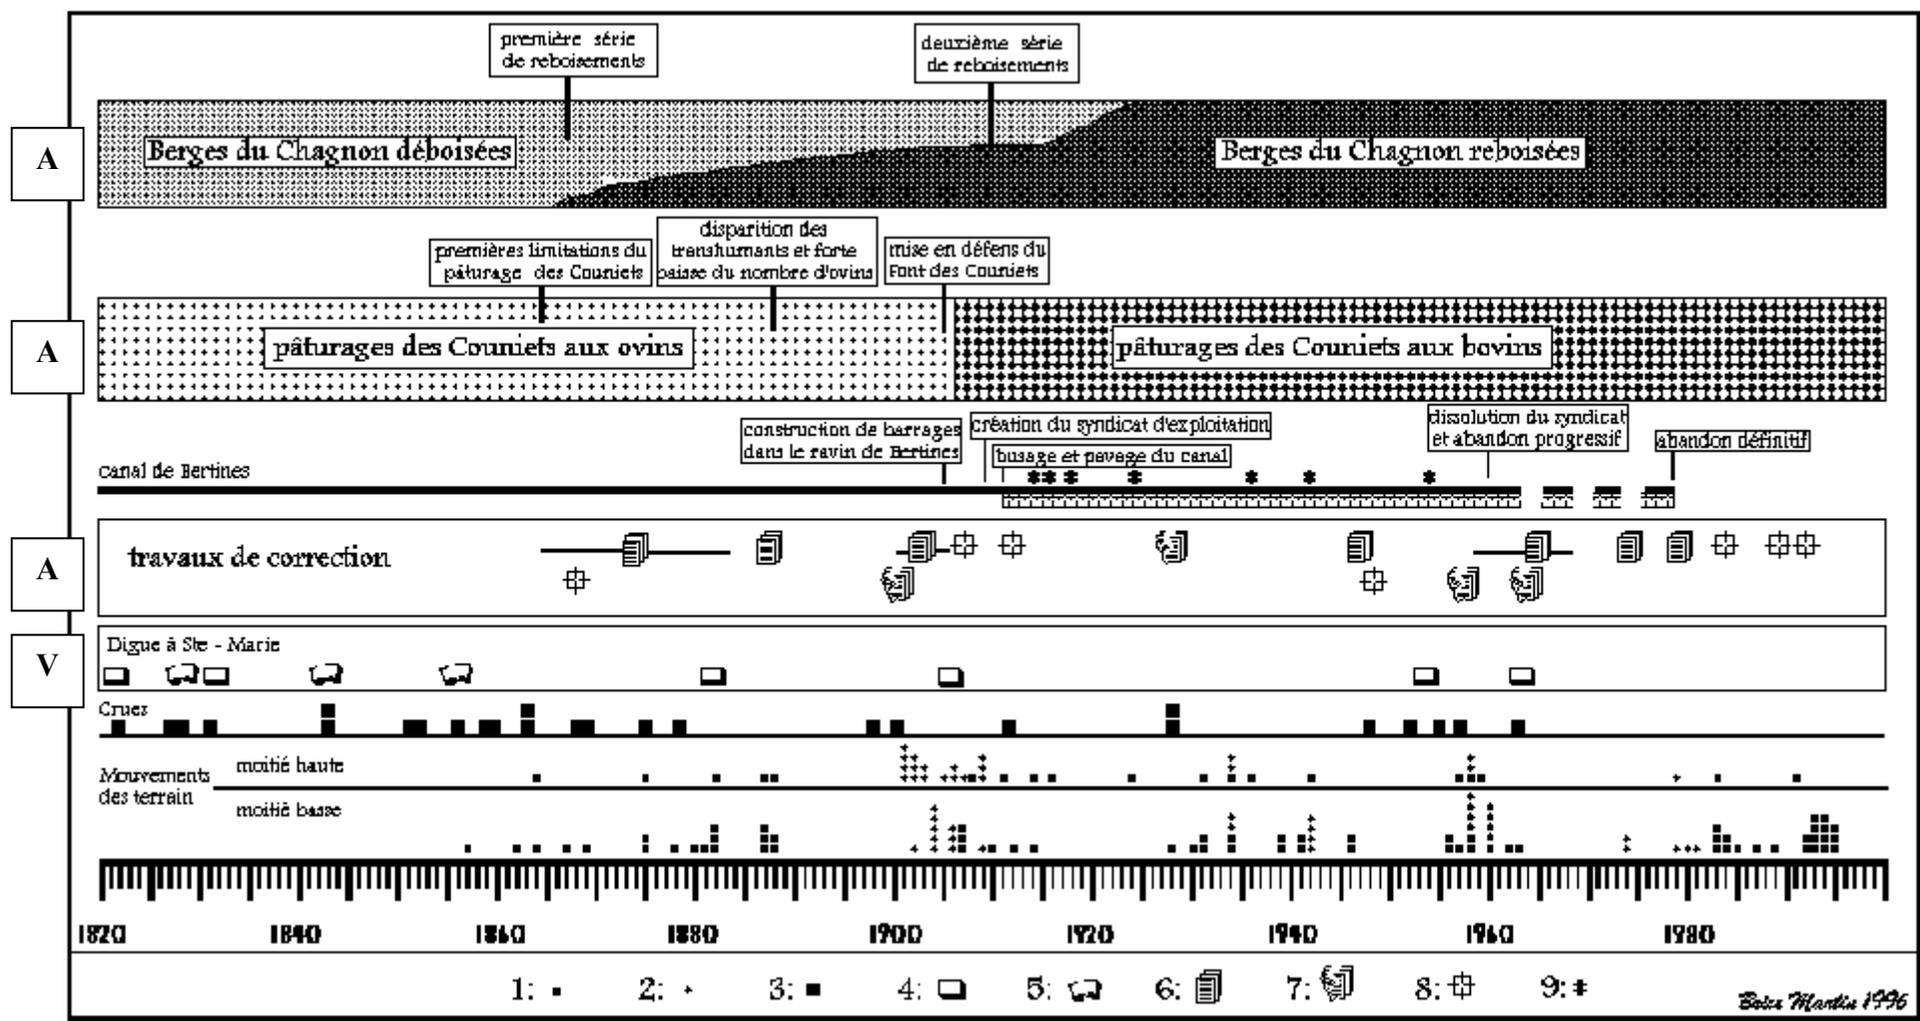
Fig. 6 : Facteurs anthropiques et crues dommageables.

1: mouvements recensés dans les archives ; 2: instabilités visibles sur des photographies datées ; 3: crues du Chagnon ; 4: construction, renforcement de la digue sur le Chagnon ; 5: destruction de digue par le Chagnon ; 6: construction (ou reconstruction) de barrages ; 7: barrages détruits par le Chagnon ; 8: travaux de réfection localisés (réfection de barrage, drainage, gabions) ; 9: travaux de réfection du canal. A = action sur l'aléa ; B = action sur la vulnérabilité

On a confronté l'évolution des crues dommageables et celle de l'occupation du sols en retenant plusieurs facteurs explicatifs (Fig. 6). L'étude, couvrant la période 1800 – 2002, a porté sur l'ensemble des torrents varsincs. Il en ressort que les variations de l'occupation du sol apportent un certain nombre d'explications aux incohérences concernant le rôle des facteurs climatiques. Ce qui prouve encore une fois l'intérêt d'une approche systémiques des risques (PIGEON, 2005). Les facteurs anthropiques agissent de manière fondamentale dans la fréquence et l'intensité des crues dommageables du Chagnon, agissant sur l'aléa (A) et la vulnérabilité (V) en tant que facteur aggravant ou atténuant (Fig.6) :

- ❑ Déboisements, surpâturage, insuffisance de protection expliquent la fréquence et la violence de crues avant 1870 ;
- ❑ Reboisements, modification des pratiques pastorales, travaux de correction et de protection expliquent la diminution de la fréquence d'abord, puis de l'intensité des crues dommageables à partir de 1870. L'investissement de l'Administration à partir de 1863 (MOUGIN 1931) en est la cause : un des plus grands périmètre de reboisement de France, un des plus importants budgets, etc. ;

- ❑ Le système de correction et de protection a gagné progressivement en efficacité (évolution technique, effets à long terme : reboisements, réengazonnement), notamment grâce aux réajustements effectués après chaque crue du Chagnon. La «disparition» des laves torrentielles après 1900 et l'absence de crue depuis 1963 (malgré des conditions climatiques très favorables) en sont les illustrations ;
