# Suivi morphosédimentaire de la plage de la Grève Rose entre 2009 et 2010

**COMMUNE DE TREGASTEL (CÔTE D'ARMOR)**

PROGRAMME NATURA 2000

## **RAPPORT D'ACTIVITE SUR LE SUIVI MORPHOSEDIMENTAIRE DE LA PLAGE DE LA GREVE ROSE ENTRE 2009 et 2010**

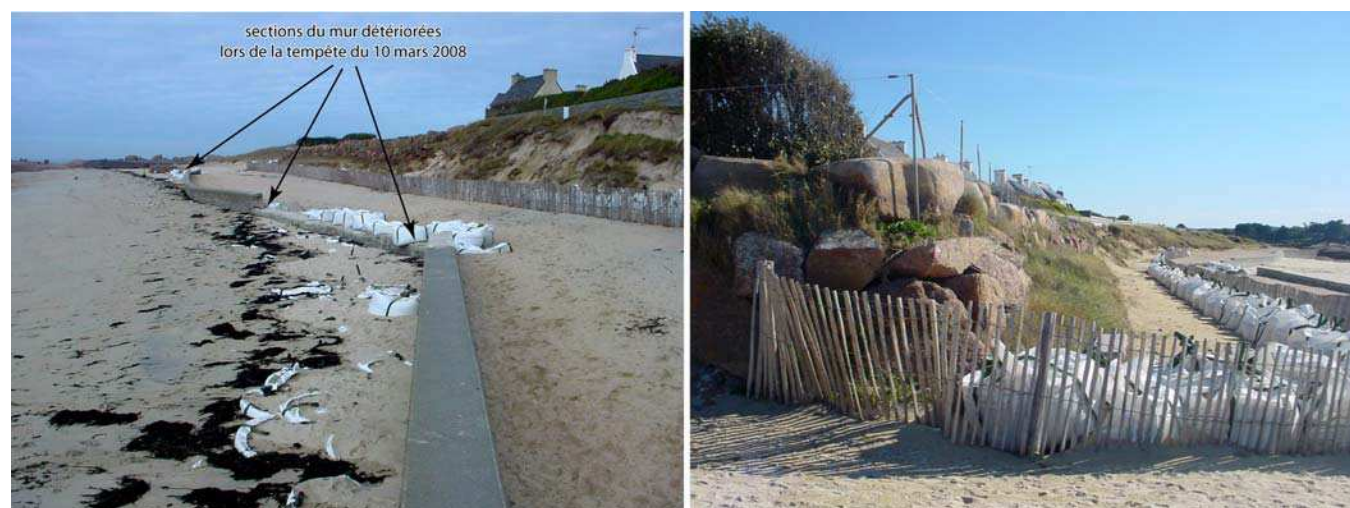
Photo 1 – Deux sections de mur qui ont été détériorées lors de la tempête du 10 mars 2008. Les bigbags ont été posés en avant du mur pour le maintenir alors qu'il avait été mis en porte-à-faux par l'érosion des sables du haut de plage. Dans le même temps, des bigbags et des ganivelles ont été posés un peu plus haut en pied de dune pour le protéger (clichés Suanez et Fichaut, 25/02/2009 et 30/03/2009).

Comme on peut le voir sur la photo 1, immédiatement après la tempête des bigbags avaient été placés en pied de mur afin de le maintenir car les sables de haut de plage avaient été enlevés par la forte houle. Quelques mois après, ils ont été entièrement recouverts de sédiments. Ce premier élément nous a montré que la dynamique de transfert sédimentaire entre l'estran et le haut de plage/dune était particulièrement efficace.

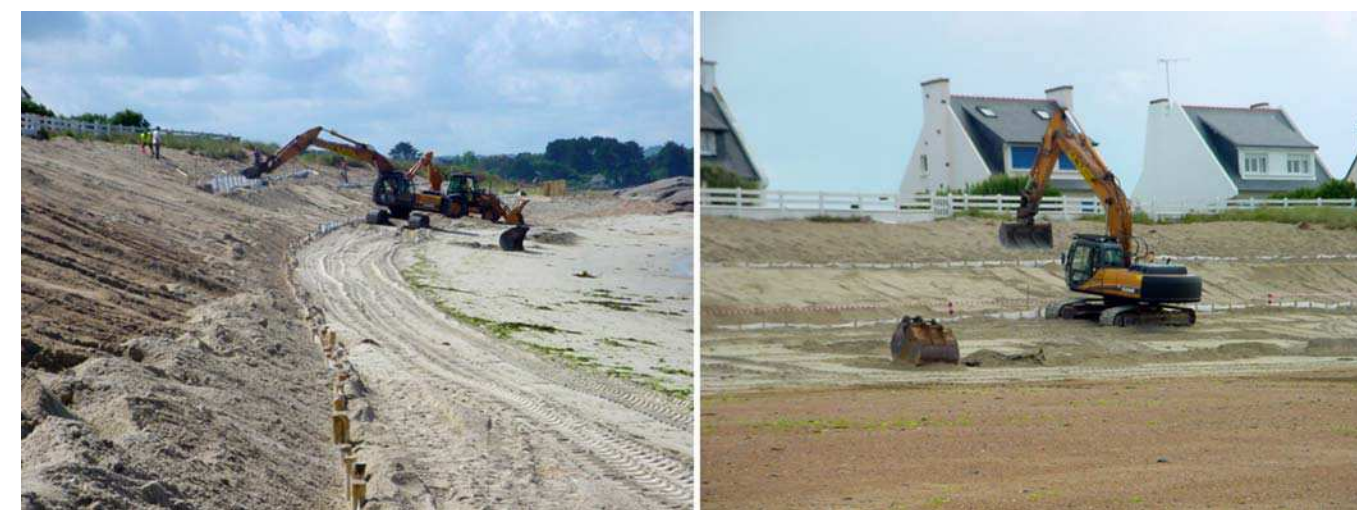
L'enlèvement du mur a été réalisé au mois de juin 2009 ; il a été immédiatement suivi de travaux de rechargement en sable et de reprofilage du cordon dunaire afin de le conforter. Dans le même temps, des systèmes de brise-vent en géotextile ont été posés afin de maintenir le sable et de favoriser le captage du transit éolien (photo 2). En accompagnement de ces travaux la commune de Trégastel a sollicité le laboratoire Géomer – UMR 6554 CNRS LETG afin de réaliser un suivi topo-morphologique du système plage/dune. L'objectif de ce suivi était de mesurer et d'analyser les déplacements sédimentaires entre la plage et la dune, et de voir si le rechargement de la dune se maintiendrait à plus ou moins long terme.

Photo 2 – Travaux de rechargement en sable et de reprofilage de la dune de la Grève Rose, s'accompagnant de la pose de brise-vent en géotextile (clichés Suanez et Fichaut, 26/06/2009).

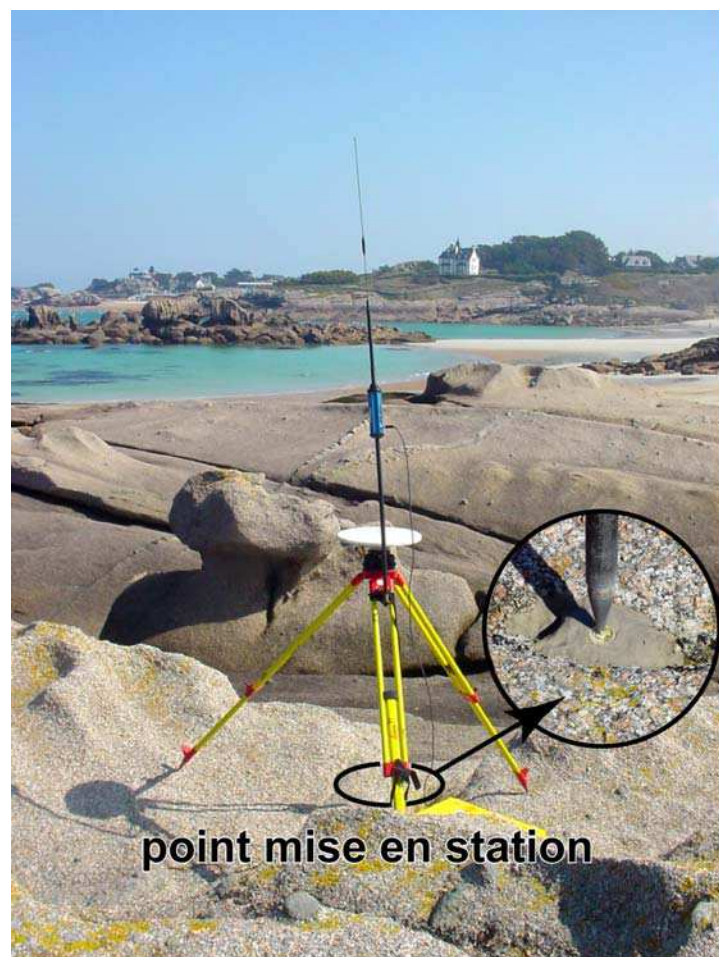
Les levés topo-morphologiques de la plage de la Grève Rose ont été réalisés au DGPS. La mise en place de ce suivi a reposé dans un premier temps sur une première étape « d'équipement » du site. Cette phase a consisté à installer un point de mise en station matérialisé par un clou topographique en laiton. C'est sur ce repère que la base du DGPS est installée à chaque campagne de mesure (photo 3). Ce point de mise en station a été positionné sur les têtes de roche situées entre les plages de la Grève Rose et de la Grève Blanche (figure 2), de manière à ce que le système de mesure puisse couvrir les deux sites.

Photo 3 – Point de mise en station du DGPS sur les têtes de roche situées entre les plages de la Grève Rose et de la Grève Blanche (cliché Suanez et Fichaut 31/03/2009)

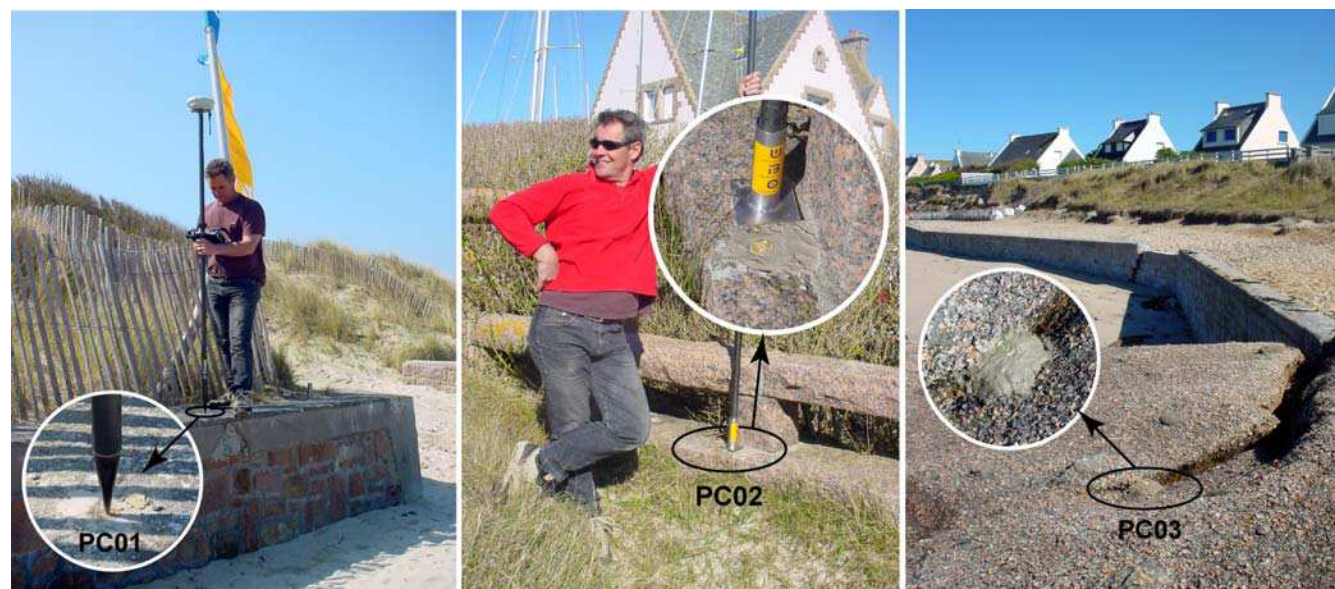
Trois points de calage ont également été installés sur le site (figure 2). Ils sont aussi été matérialisés par des clous topographiques en laiton (photo 4). Ces repères « invariables » sont mesurés à chaque campagne de mesures, ils permettent de quantifier les marges d'erreur inhérentes à la mesure d'un levé à l'autre.

Photo 4 – Illustration des trois points de calage situés au nord et au sud de la plage de la Grève Rose (cf. figure 2) – (clichés Suanez et Fichaut 30 et 31/03/2009)

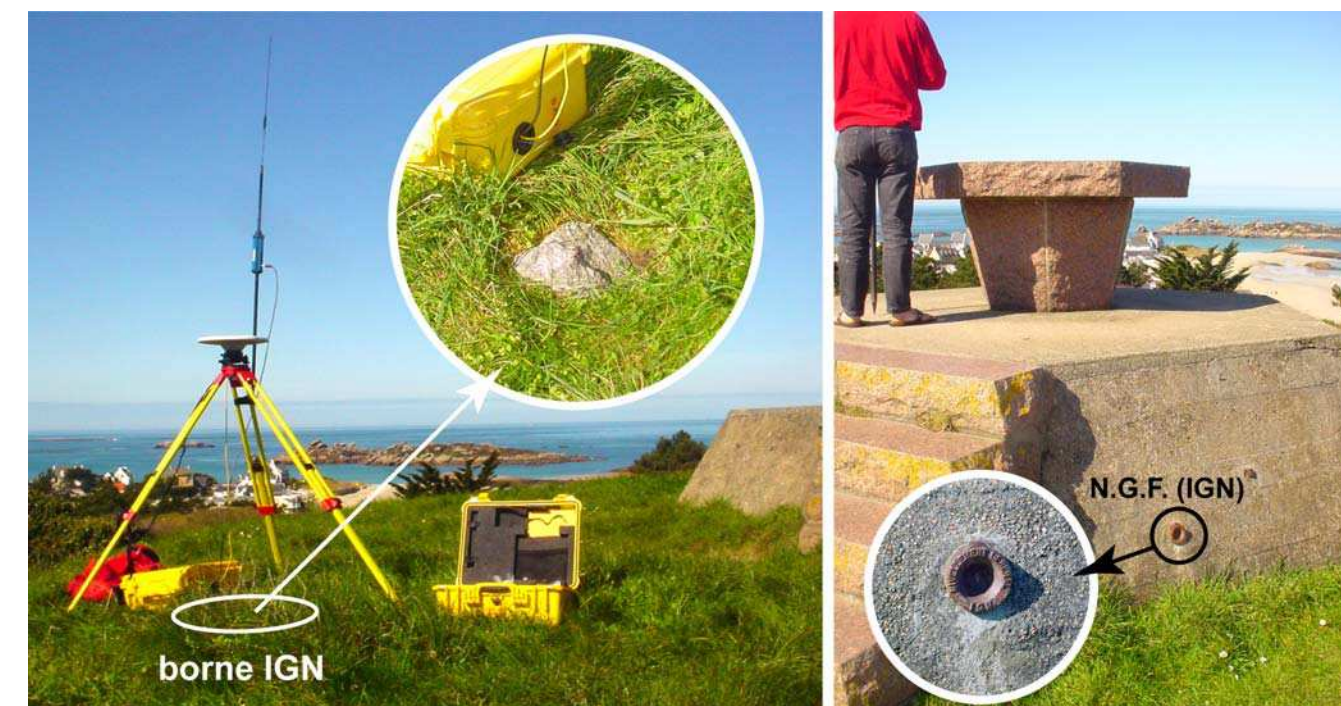
Les points de calage et de mise en station ont été par la suite raccordés au système géodésique français à partir d'une borne en granite et d'un repère altimétrique de l'IGN situés sur la commune de Trégastel, au niveau de la table d'orientation (figure 1 et photo 5). Le système de géoréférencement Lambert 1 a été utilisé pour la position des coordonnées de points en X et Y, le niveau de référence altitudinal a été quant à lui calé sur le zéro topographique IGN69.

Photo 5 – Borne en granite et repère de nivellement en laiton de l'IGN situés au niveau de la table d'orientation sur la commune de Trégastel, et utilisés pour le géoréférencement des levés topo-morphologiques – (clichés Suanez et Fichaut 30/03/2009)

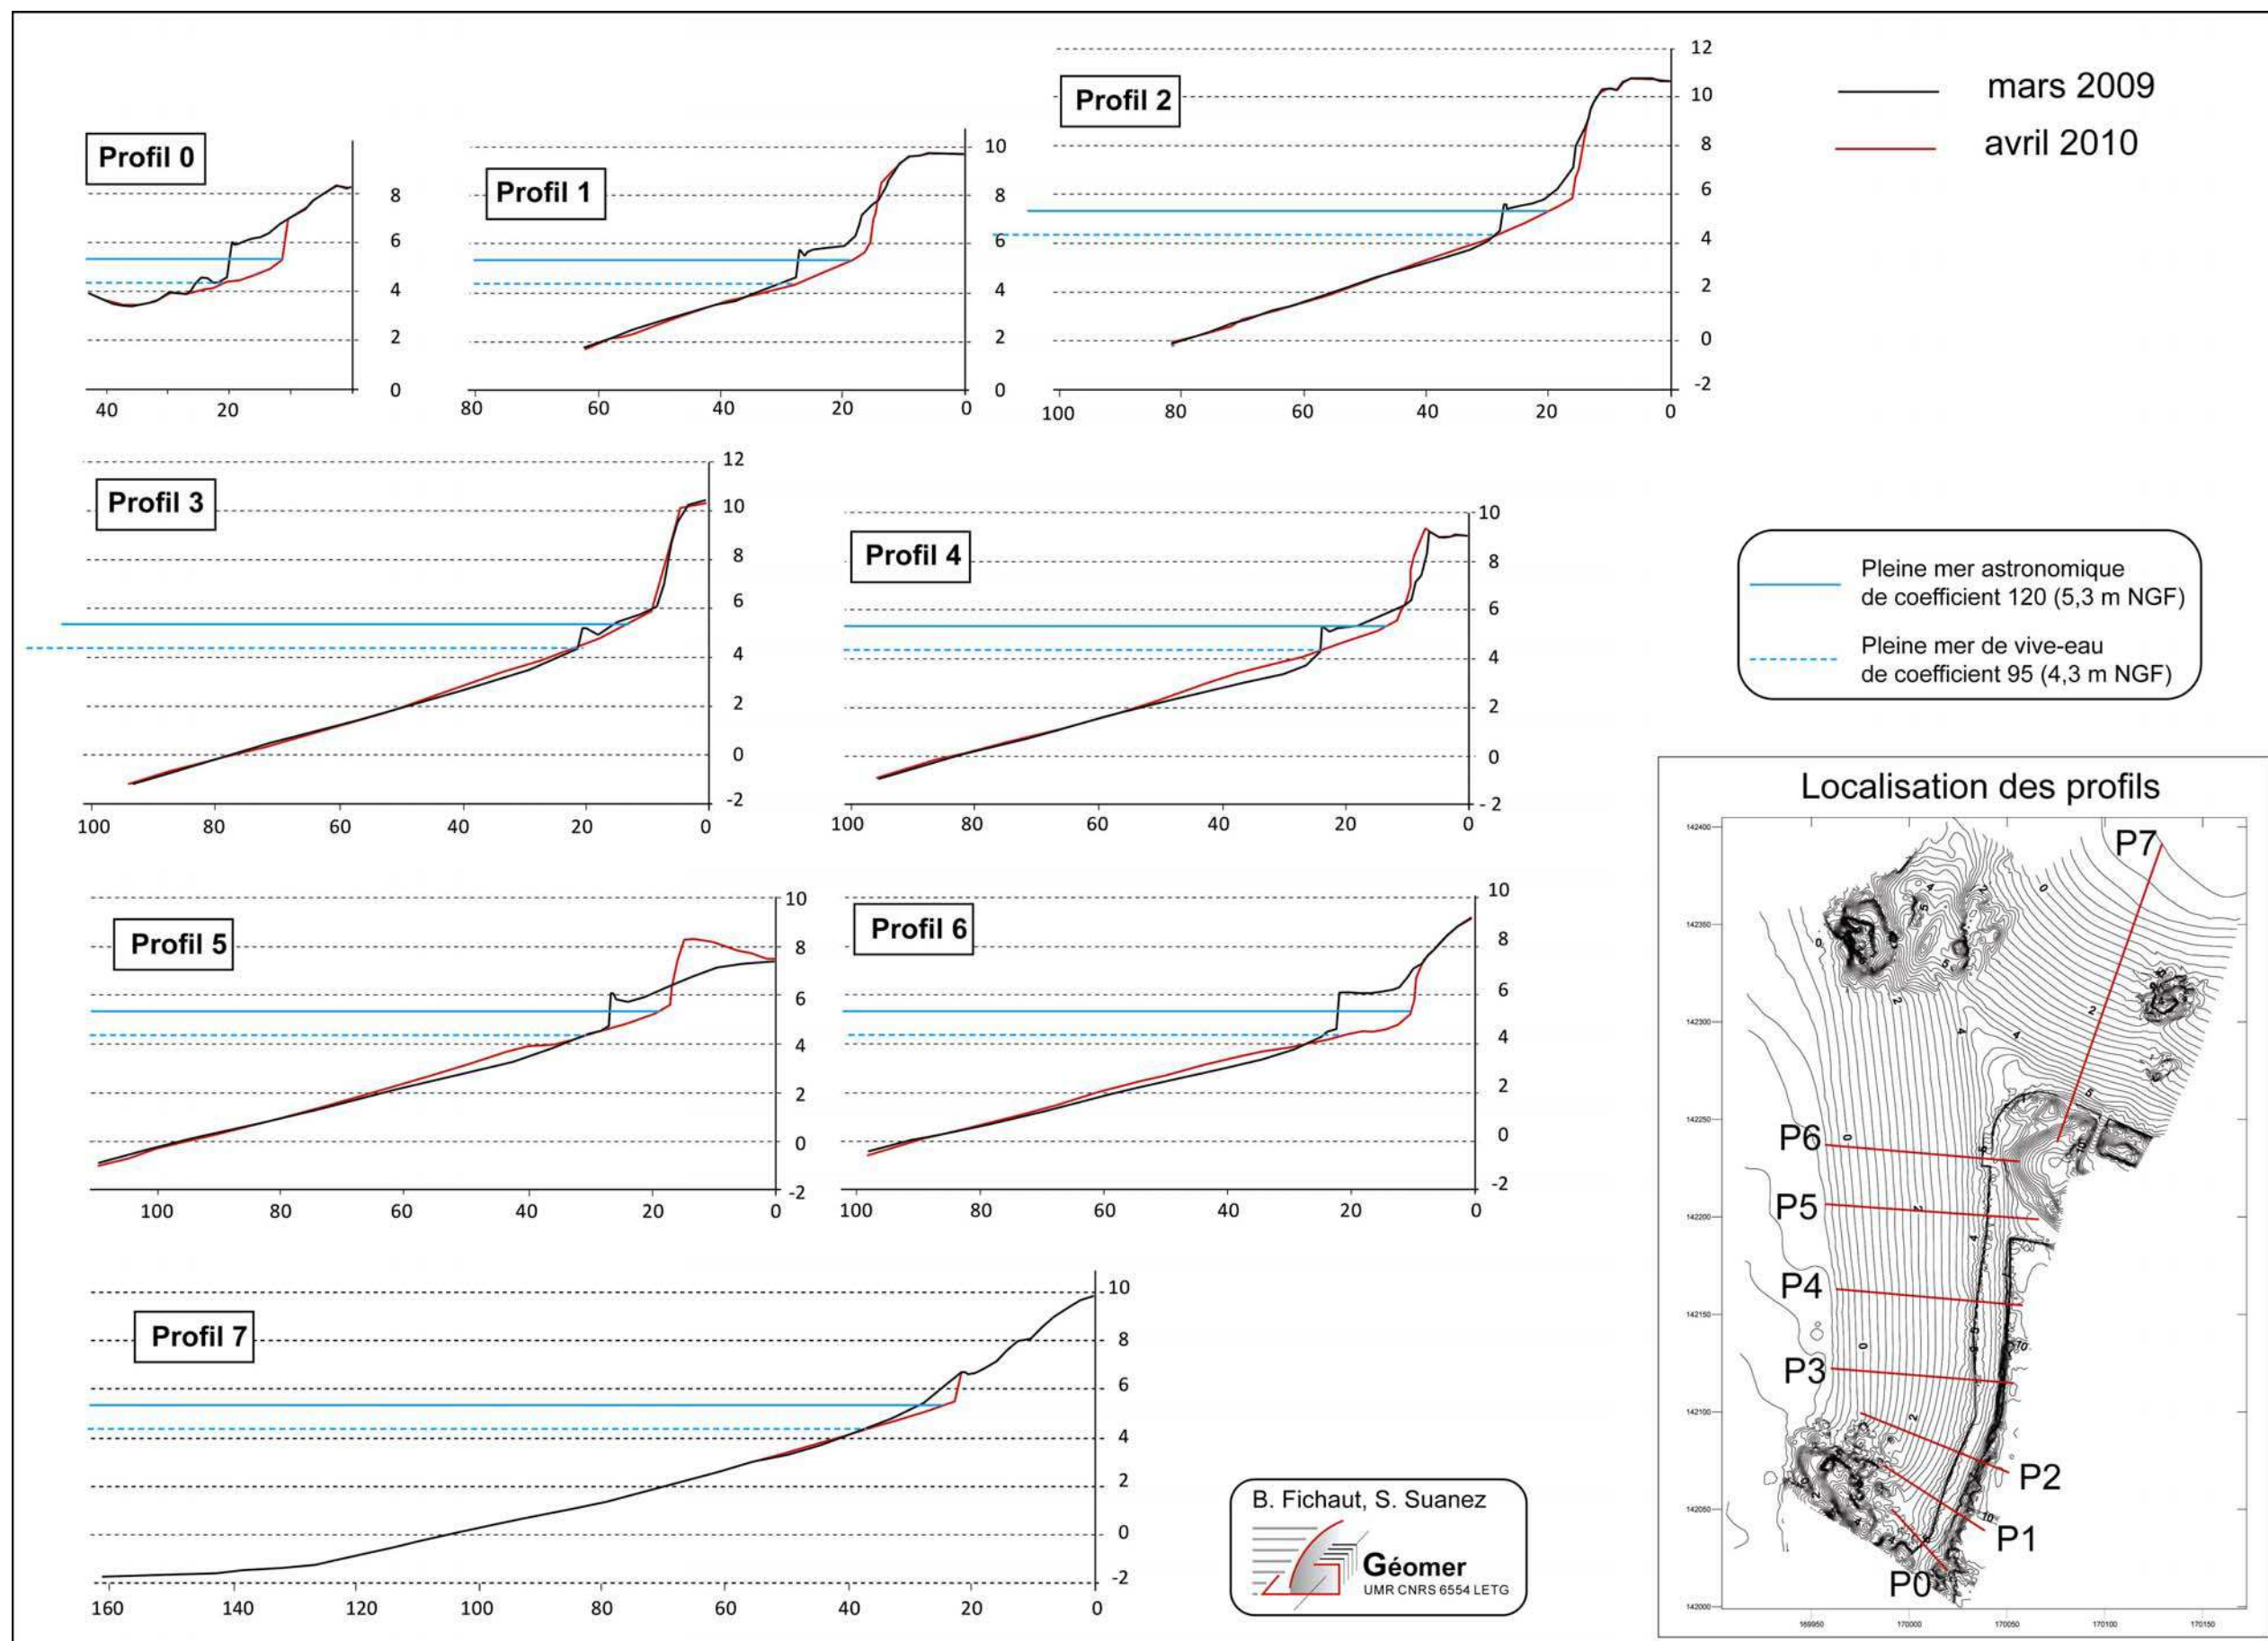
L'analyse des profils plage/dune (figure 3) montre qu'à l'heure actuelle, la position du pied de dune au niveau des profils 1, 2, 3, 4 et 5 se situe au-dessus des plus hautes mers astronomiques théoriques (coeff. 120). Dans le même temps, on note que les changements morphosédimentaires qui ont opéré après l'enlèvement du mur, se sont traduits par une régularisation de la pente de plage dans ces mêmes secteurs. On peut donc penser que dans cette partie de la plage, le système plage/dune a atteint une situation d'équilibre pour des conditions hydrodynamiques similaires à celles qui ont prévalu durant la période de l'étude. Toutefois, il est certain qu'un fort coup de mer associé à une pleine mer de vive-eau de même ampleur que celui du 10 mars 2008, entraînerait un recul supplémentaire du front de dune à cet endroit.

Par exemple, le niveau de la haute mer prédite par coefficient 95 est à l'altitude de 4,3 m. L'altitude du pied de dune est actuellement à 5,5 m aux profils P0 et P1, 6 m aux profils P2 et P3, 5,8 m aux profils P4 et P5, le pied de dune sera attaqué. Donc par coefficient de 95, dès que les niveaux d'eau extrêmes à la côte (surcote + setup + runup) seront supérieurs au dénivelé existant entre le niveau de marée prédite et celui du pied de dune, ce dernier sera attaqué. Ceci correspond à des valeurs extrêmes comprises entre 1,2 m au sud et 1,7 m au centre

Au nord et sud de la plage (profils 0 et 6), le pied de dune se situe au niveau des plus hautes mers de vives-eaux théoriques (figure 3). Cela montre que le profil d'équilibre du système dune/plage n'est toujours pas atteint et que le recul du front de dune se poursuivra encore sur quelques mètres, et ce, dans des conditions de mer comparables à celles qui ont prévalu cette année.

Figure 3 – Comparaison des profils topographiques de la Grève Rose entre les mois de mars 2009 et avril 2010

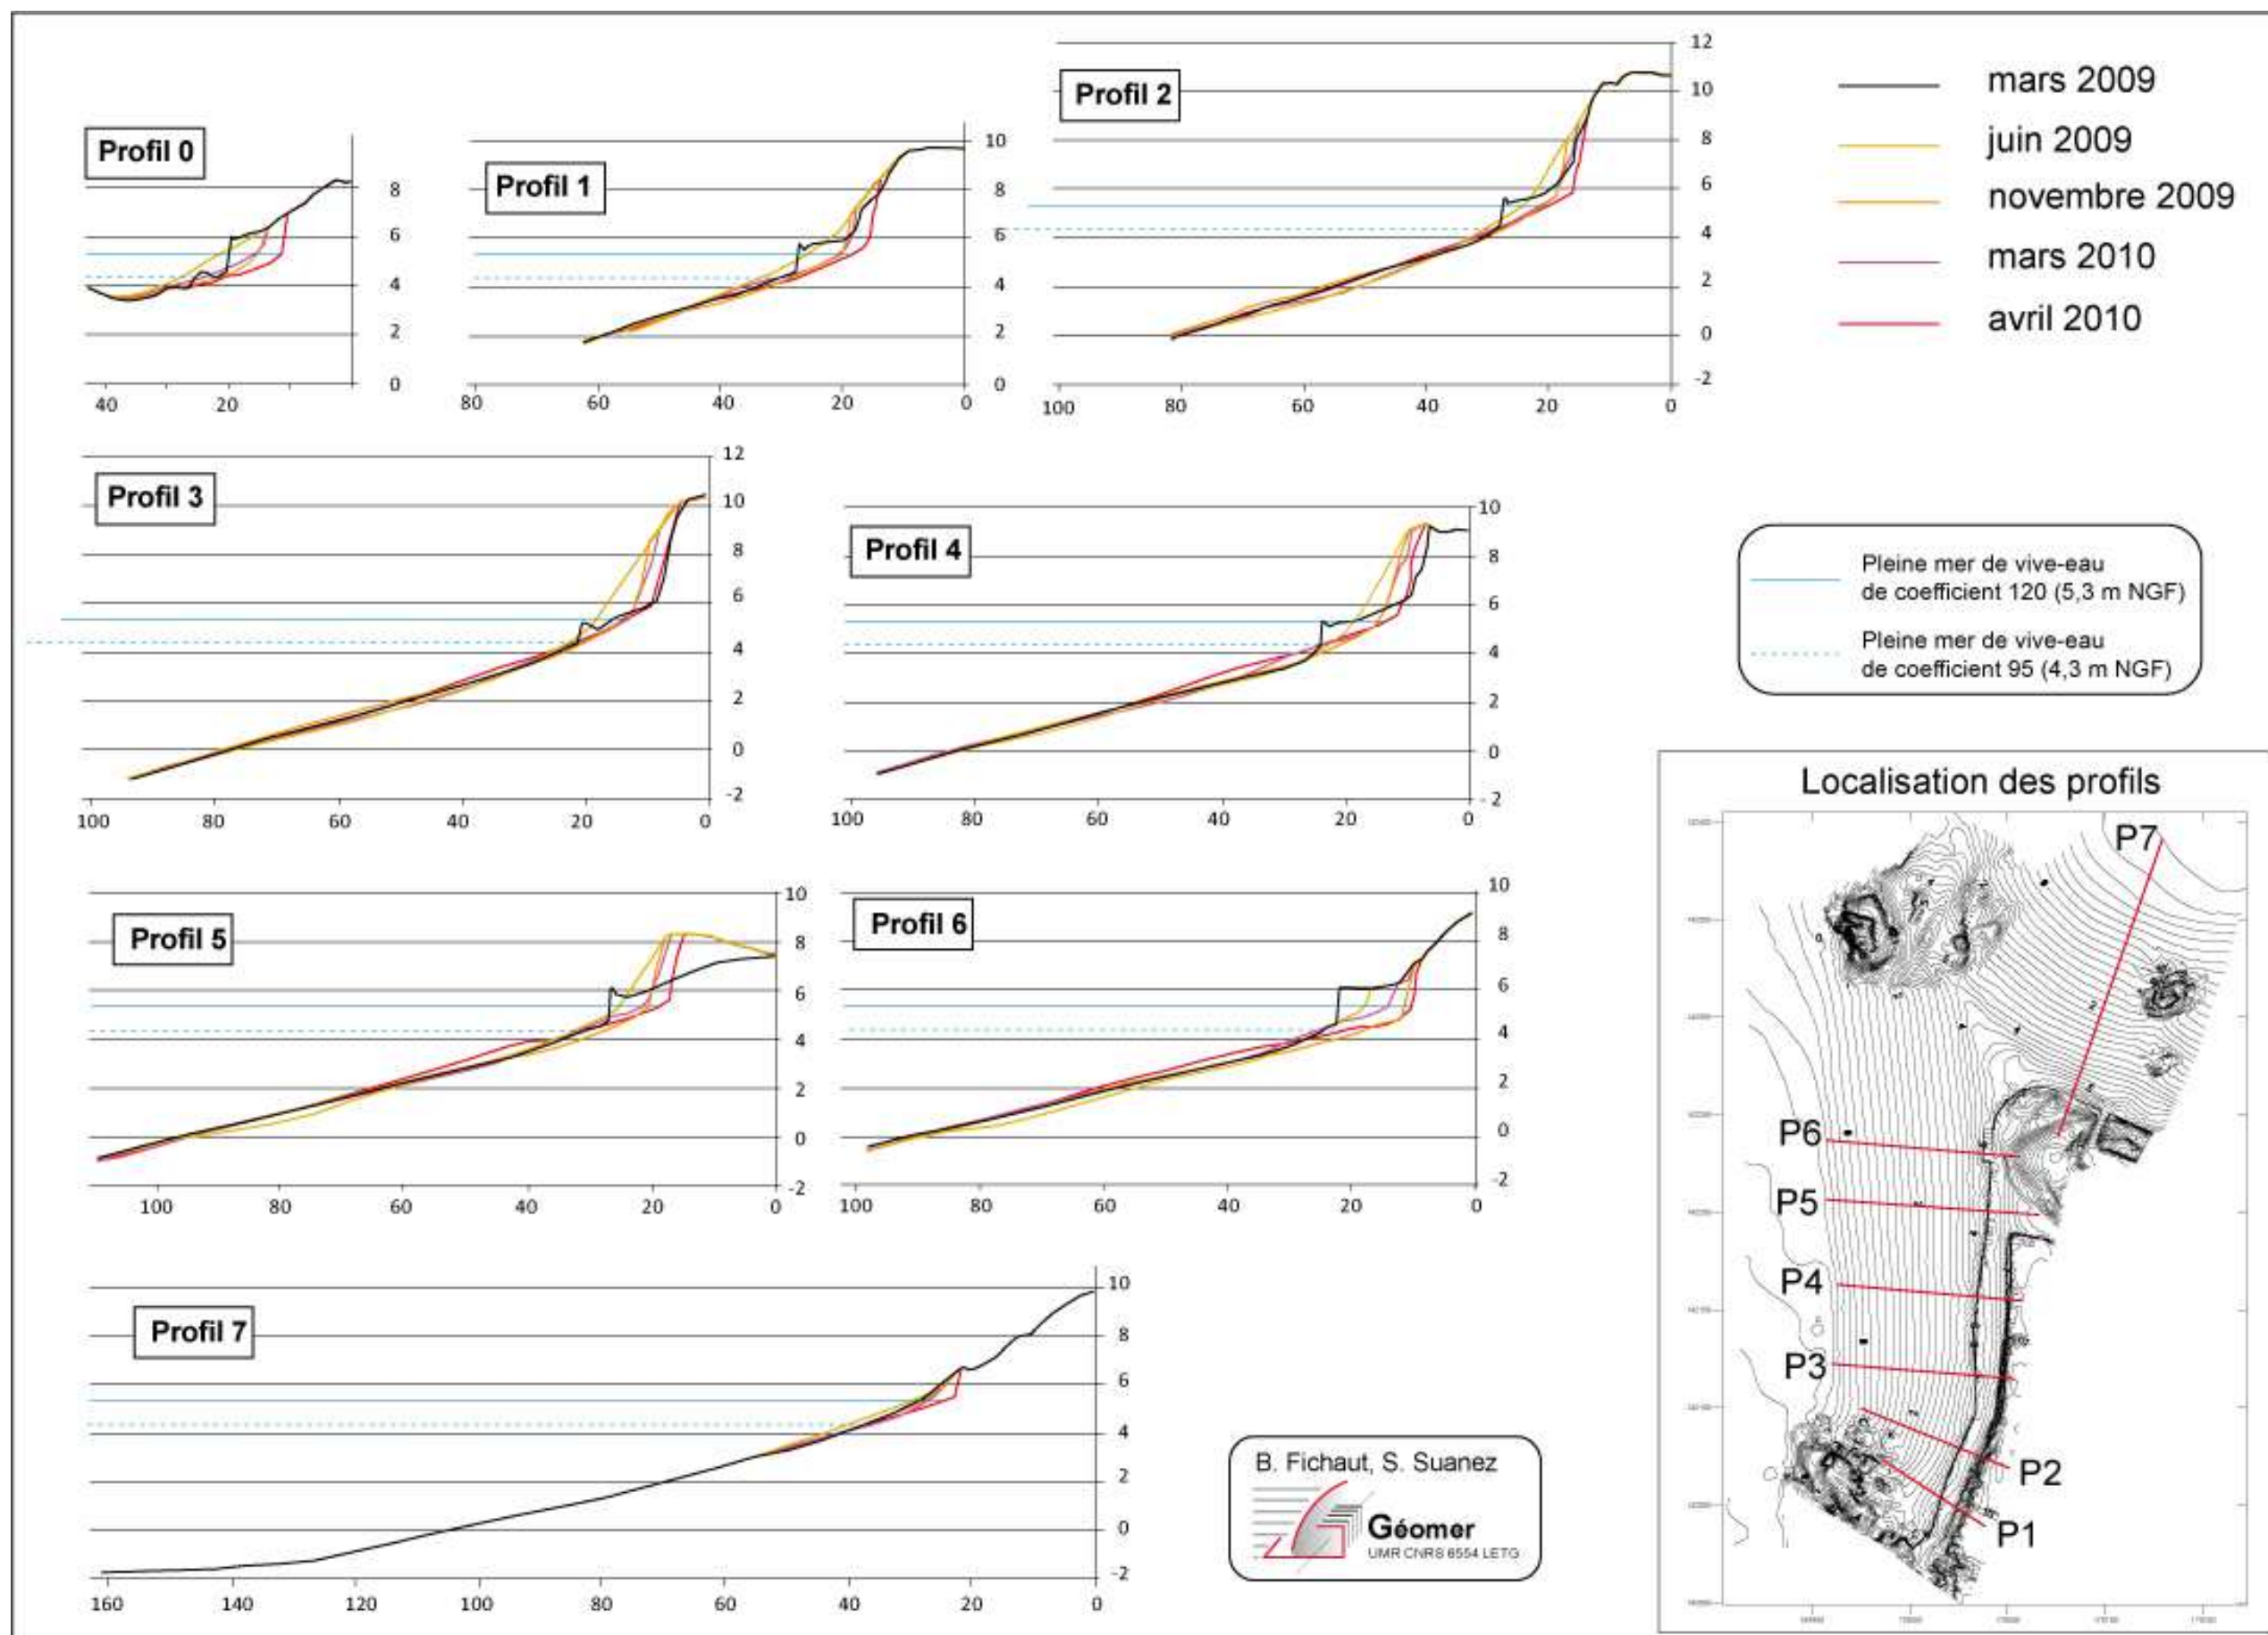
ANNEXE 2 – Evolution des profils topographiques de la Grève Rose de mars 2009 à avril 2010
