Les inondations du 15 juin 2010 dans le Centre Var : réflexion sur un épisode exceptionnel

Claude Martin

Claude Martin. Les inondations du 15 juin 2010 dans le Centre Var : réflexion sur un épisode exceptionnel. *Etudes de Géographie Physique*, 2010, XXXVII, pp.41-76. hal-00531065v4

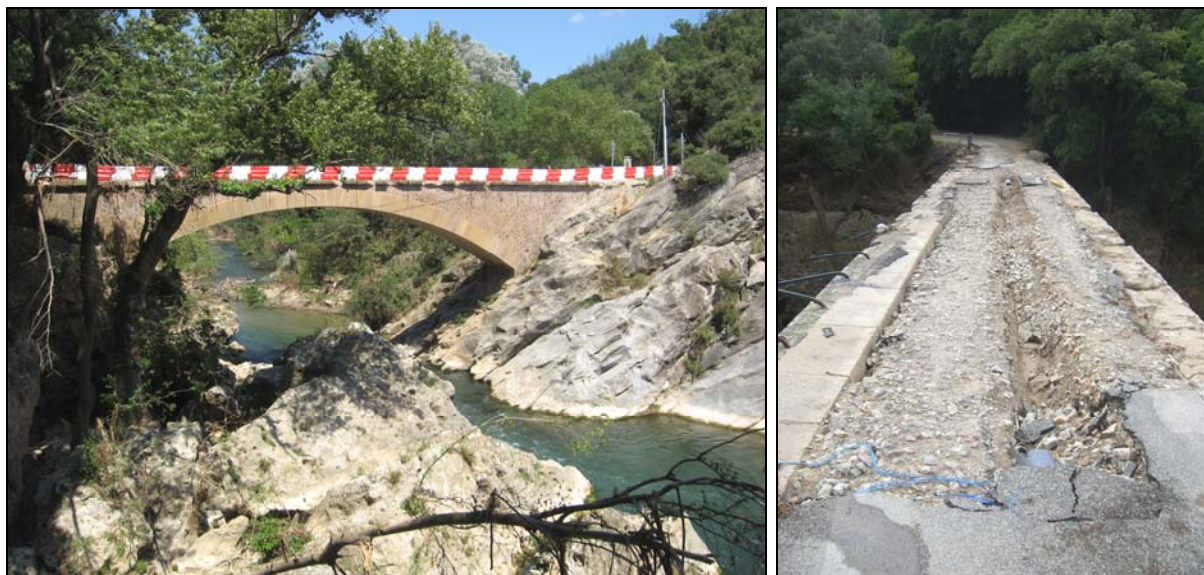
Photos 2 - Le pont de la Tournavelle, sur l'Argens, en aval du quartier des Badiés, sur la commune des Arcs-sur-Argens. L'eau est passée près de 2 m au-dessus du pont, défonçant la chaussée et arrachant les rambardes. [clichés : à gauche, C. MARTIN, août 2010 ; à droite, Cécile MARTIN, juin 2010]

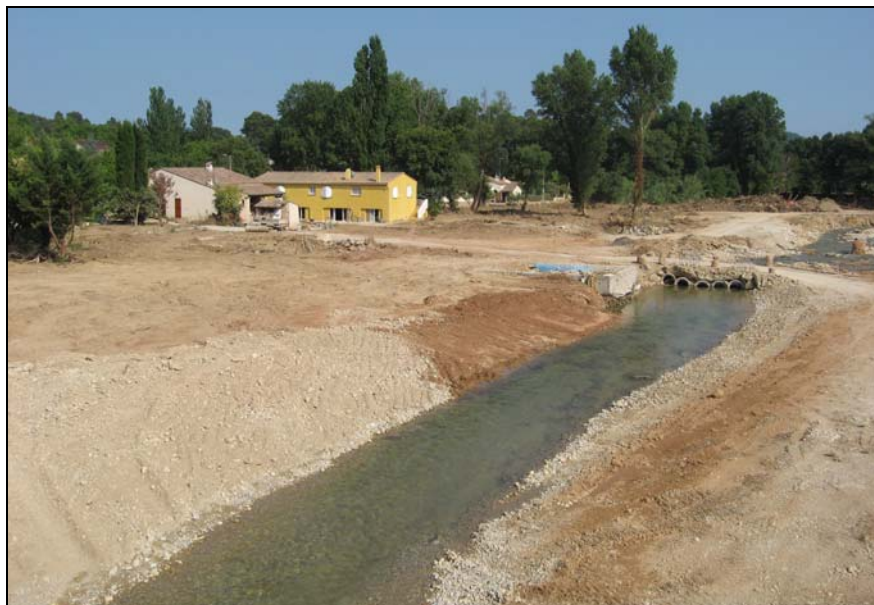
Photo 3 - Taradeau : La Florièye en aval du pont de la RD10 après la crue. La rivière a considérablement élargi son lit, balayant la ripisylve et emportant la maison dont on devine les fondations en bordure du lit actuel. [cliché : C. MARTIN, juillet 2010]

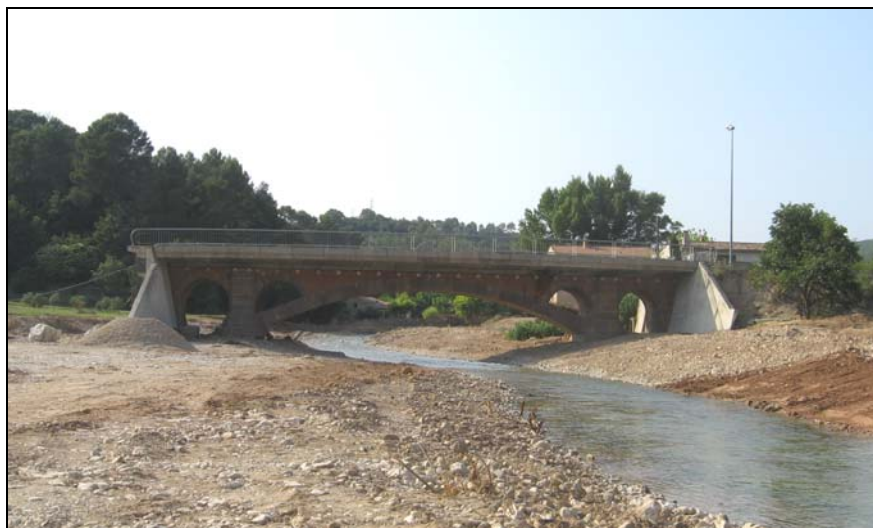
Photo 5 - Taradeau : le pont de la RD10 après la crue. Le remblai de rive droite a été déblayé. À noter la faible section offerte par le pont au passage de l'eau (voir Photo 6).

Compte tenu de la violence de la crue, on peut considérer qu'en dépit de leurs effets négatifs, les ponts submergés n'ont eu qu'un rôle mineur le 15 juin 2010, sauf peut-être à Taradeau, avant la rupture du remblai de rive droite pour l'amont, et au moment de cette rupture pour l'aval.

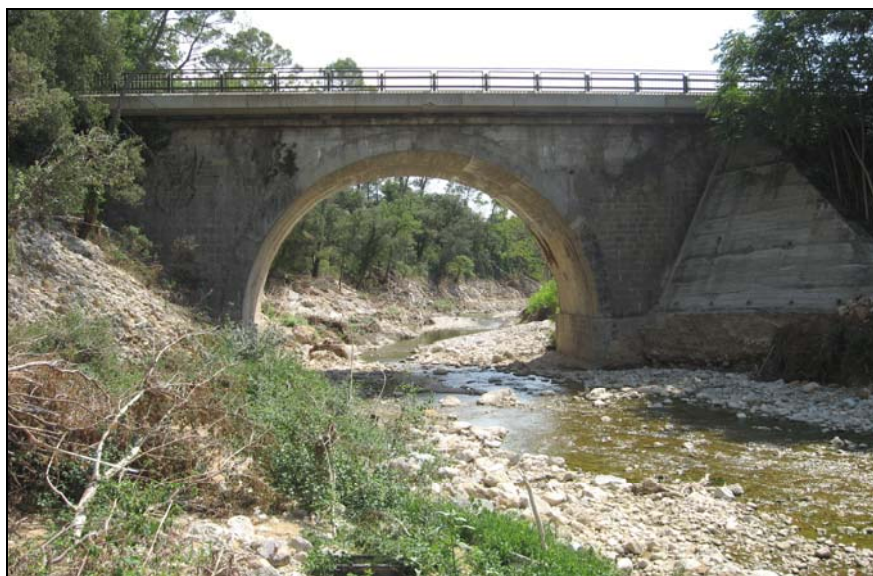
Photo 6 - Le pont de la RD562 sur la Florièye : la rivière a emporté la ripisylve et élargi son lit. Avec un niveau moyen de 4,5 m environ, elle était loin d'utiliser toute la section offerte par le pont (largeur : 13 m – pente longitudinale de l'ordre de 1 %).

Le projet de PPRI de Taradeau table sur des débits de pointe de crue de $82 \text{ m}^3/\text{s}$ pour la fréquence décennale (méthode *rationnelle*) et de $254 \text{ m}^3/\text{s}$ pour la fréquence centennale (méthode du réservoir linéaire). Nul doute, en tout cas, au vu de la topographie et des niveaux d'eau, que le débit de pointe de crue a atteint au moins $250 \text{ m}^3/\text{s}$ le 15 juin 2010. Cela est encore plus évident plusieurs kilomètres en amont, sous le pont de la RD562 entre Draguignan et Lorgues, où la section est mieux calibrée (Photo 6).

La rupture du pont s'est produite vers 16h00, alors que la station climatologique de Taradeau avait déjà reçu 197 mm depuis le début de l'épisode.

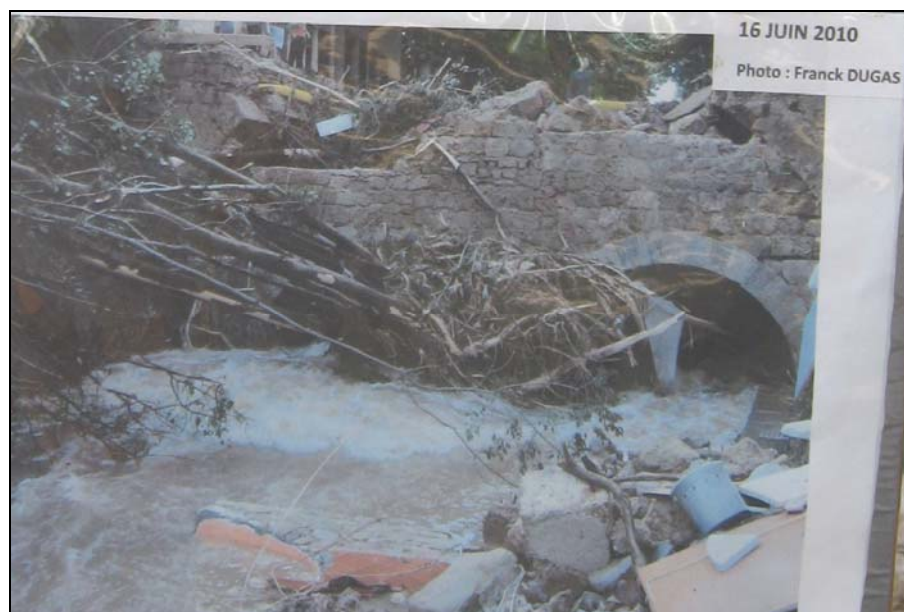
Photo 8 - Les Arcs-sur-Argens : l'entrée du Réal dans le tunnel à l'amont de la place Paul Simon, le 16 juin au matin.

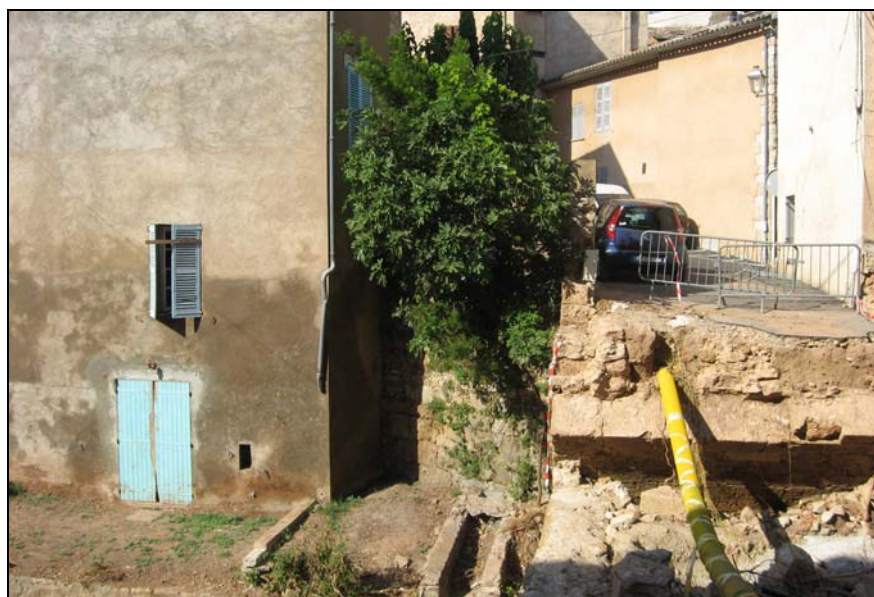
Photo 9 - Les Arcs-sur-Argens : le Pont-Vieux à l'amont de la place Paul Simon. Le tablier a été endommagé par la crue, mais plus encore lors des opérations de dégagement. La fenêtre à gauche de la photo porte un repère de crue artisanal.

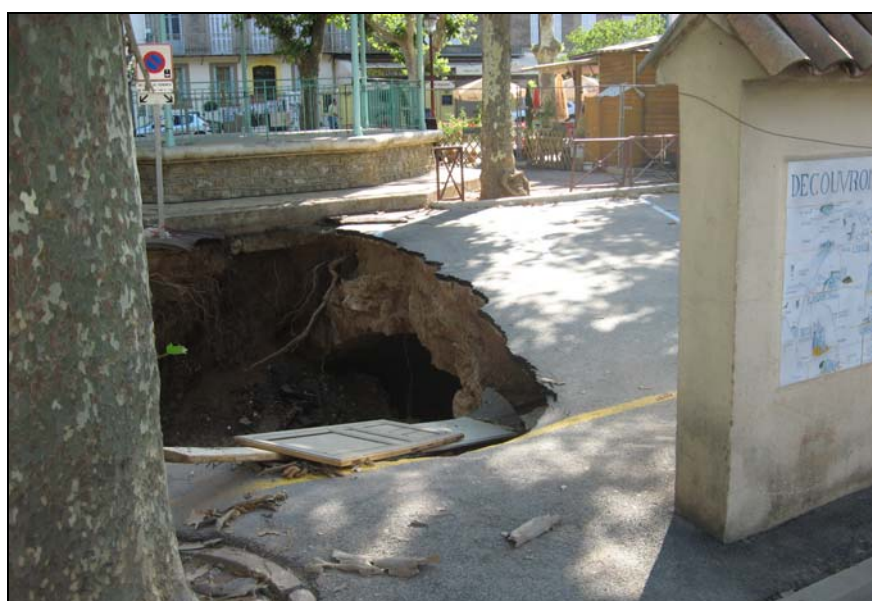
Photo 10 - Les Arcs-sur-Argens : le trou apparu sur la place de la mairie. Il a commencé de se former pendant l'épisode, sous l'effet de la pression à l'intérieur du tunnel. L'effondrement de la voûte s'est produit ensuite. [cliché : C. MARTIN, juillet 2010]

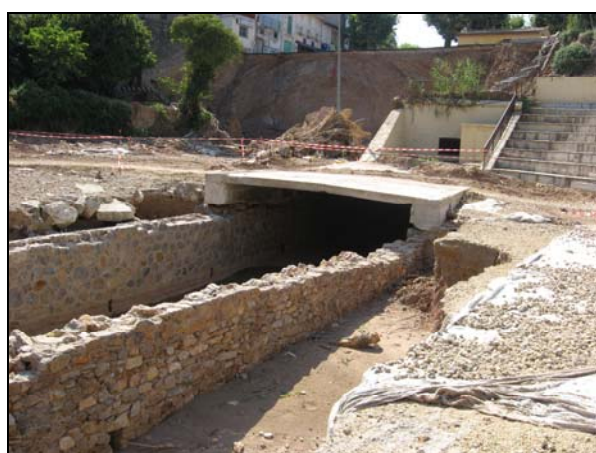
Photo 11 - Les Arcs-sur-Argens : le théâtre de verdure, le chenal assurant la sortie des eaux du tunnel et l'abrupt créé en dessous de la place. [cliché : C. MARTIN, juillet 2010]

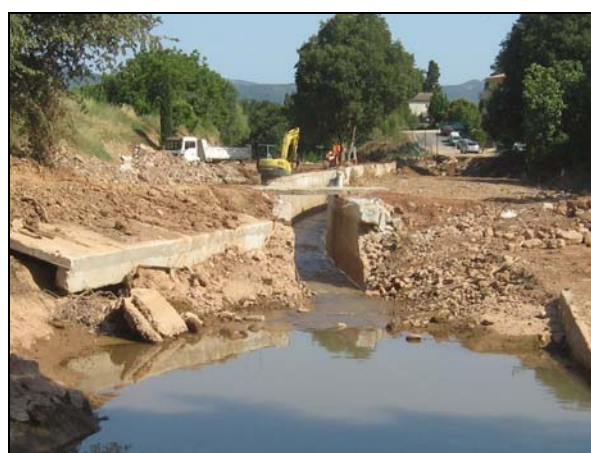
Photo 12 - Les Arcs-sur-Argens : le Réal immédiatement en aval du théâtre de verdure. Le chenal couvert offrait ici une section très réduite. [cliché : C. MARTIN, juillet 2010]

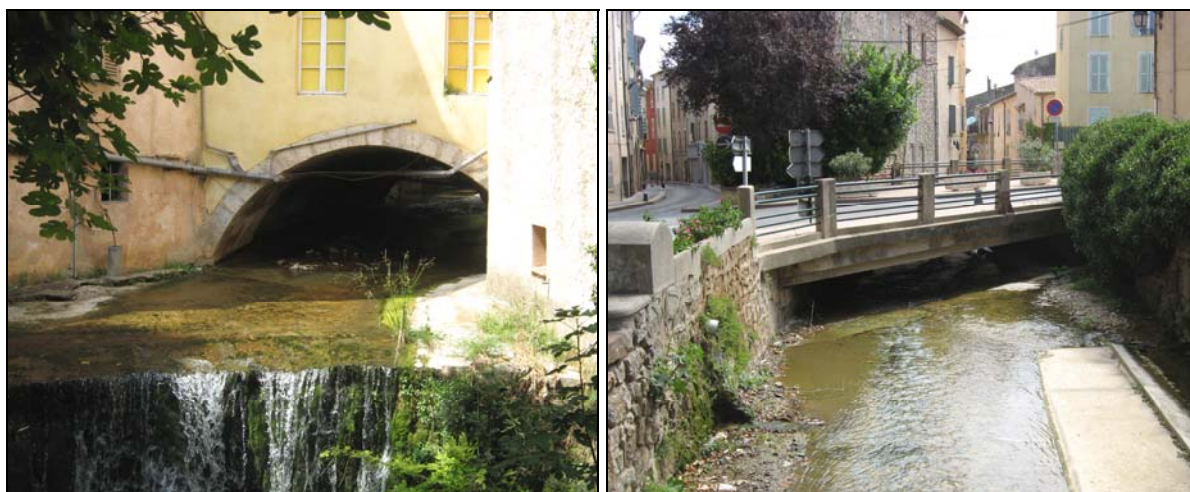
Photos 13 - Le ruisseau de Soliès dans sa traversée du Luc. Si les passages couverts sont assez largement calibrés (photo de gauche), les ponts et les passerelles (ici, à droite, le pont de la RD33) constituent des obstacles potentiels à l'écoulement des eaux par très forte crue.

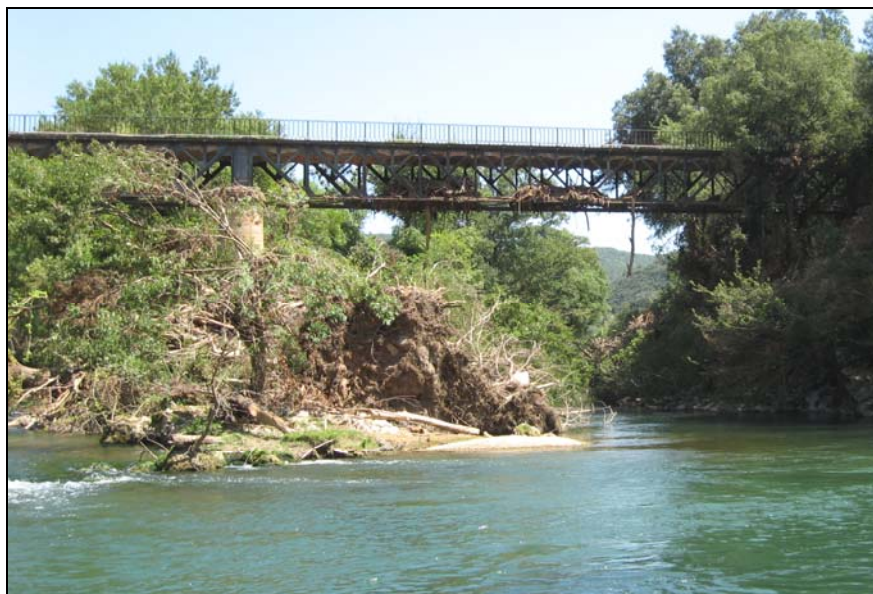
Photo 14 - Le pont de fer à la confluence de l'Argens et de l'Aille. En moyennes eaux, l'Argens décrit ici un coude et passe deux fois sous le pont ; l'Aille arrive de derrière le photographe, à droite. À noter les laisses de crue dans la structure du pont et le gros arbre déraciné au premier plan. [cliché : C. MARTIN, juillet 2010]

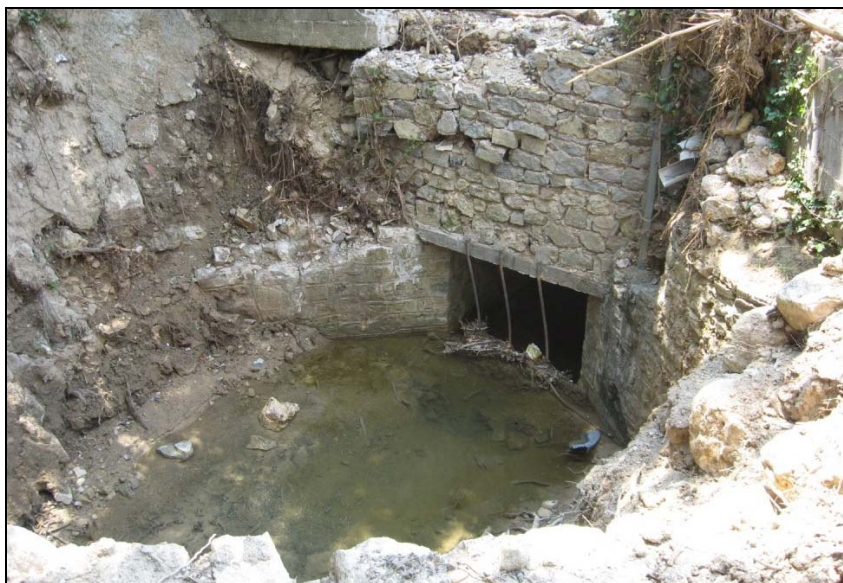
Photo 15 - Draguignan :
l'entrée du ruisseau de la
Riaille dans sa section
couverte au bas du Malmont.
[cliché : C. MARTIN,
juillet 2010]

À Draguignan (voir plan : [lien internet 14](#)), la situation se dégrade brusquement un peu avant 17h00, lorsque le Malmont se met à "cracher" des flots considérables. Un canal de 4 km de long joint la Nartuby (la prise se trouve dans le secteur de la Clappe, au nord-ouest de Draguignan) au ruisseau

de la Riaille (dans la partie haute de la ville). Ce canal risque évidemment de ne plus être sous contrôle en cas de crue très violente de la Nartuby. Il commence du reste alors à déborder en certains points de son parcours. Mais ce sont les cours d'eau descendant du Malmont qui s'avèrent les plus redoutables. Celui de la Riaille, habituellement très tranquille, même s'il s'est déjà fait remarquer par de légers incidents, est en grande partie couvert dans Draguignan. Une première, et courte, section couverte se présente dans la partie haute de la Ville. Or la conduite dans laquelle le cours d'eau doit passer est bien loin de pouvoir absorber le débit qui afflue (Photo 15). Les eaux refusées montent à plus d'un mètre au-dessus de la surface topographique (Photo 16), dans un fond de vallon pourtant large de près de 10 mètres. Elles dévalent dans la rue qui s'offre à elles pour rejoindre l'un des grands axes de Draguignan, le boulevard de la Liberté, en pente forte.

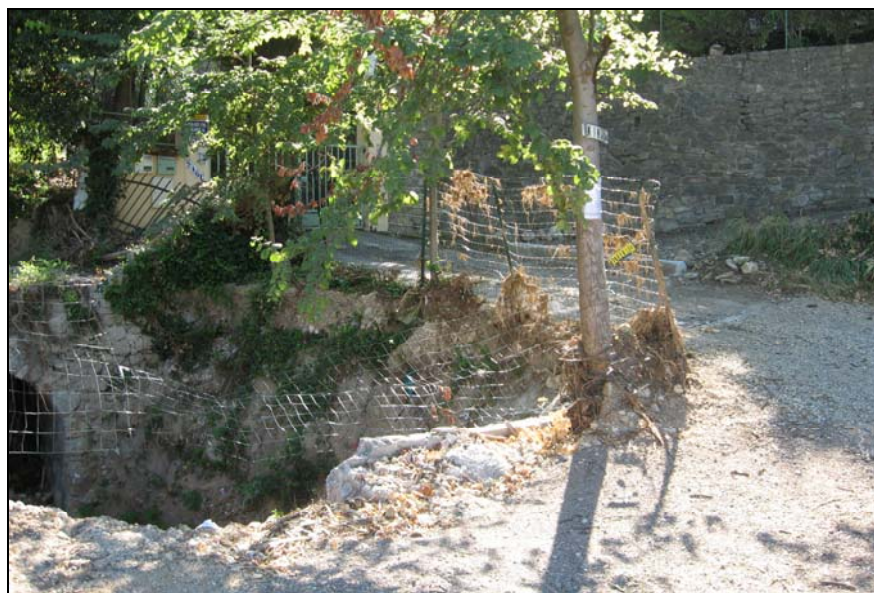
Photo 16 - Draguignan :
le ruisseau de la Riaille au
bas du Malmont : à
gauche, un ancien pont
(maintenant colmaté, qui
ne laisse plus passer que
les basses eaux), à droite
(en rive gauche du
ruisseau) une grille
basculée et des laisses
jusqu'en haut d'un
grillage.
[cliché : C. MARTIN,
août 2010]

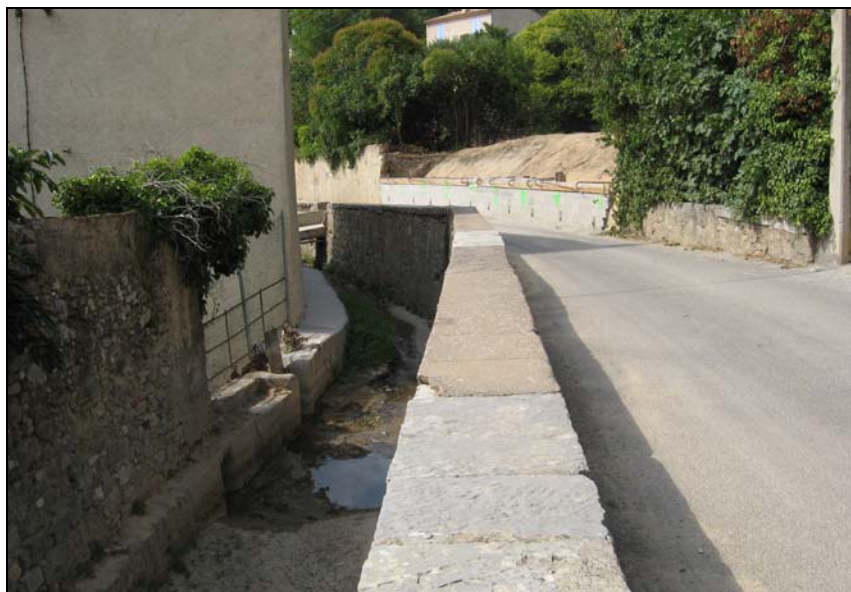
Photo 17 - Draguignan : le canal venant de la Nartuby. Ses eaux peuvent rejoindre la Riaille qui passe sous la route et débouche en dessous du grillage ; le mur de soutènement écroulé a été rebâti ; les eaux déversées sur la route ont pu rejoindre le canal, notamment par quelques accès aux habitations, comme celui que l'on aperçoit dans le virage.

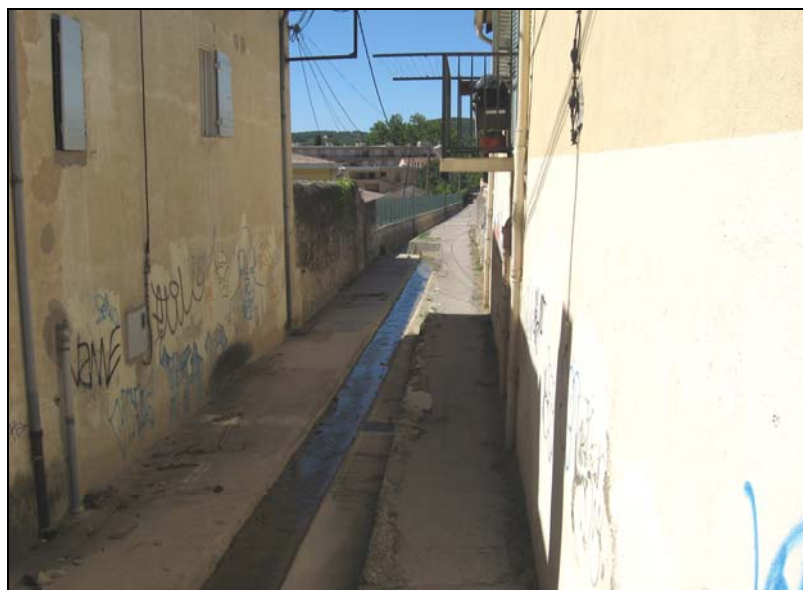
Photo 18 - Draguignan : le canal de la Riaille vu vers l'aval à partir de l'avenue de Montferrat. La partie où se trouve le grillage surplombe l'immeuble "Les Floralties".

Dans le secteur délimité par le boulevard de la Liberté, la section canalisée du ruisseau de la Riaille (Photo 18), l'avenue de Montferrat (vers le haut) et l'avenue Jean Aicard (vers le bas) deux immeubles et des maisons ont été affectés, tout particulièrement l'immeuble "Les Floralties" (Photo 19) et le lotissement "Le Clos Jean Aicard" (près de 2 m d'eau), dans un secteur en légère cuvette (Photo 20). Le PPR de Draguignan (2005) traitant uniquement de la Nartuby, une telle situation n'était pas attendue.

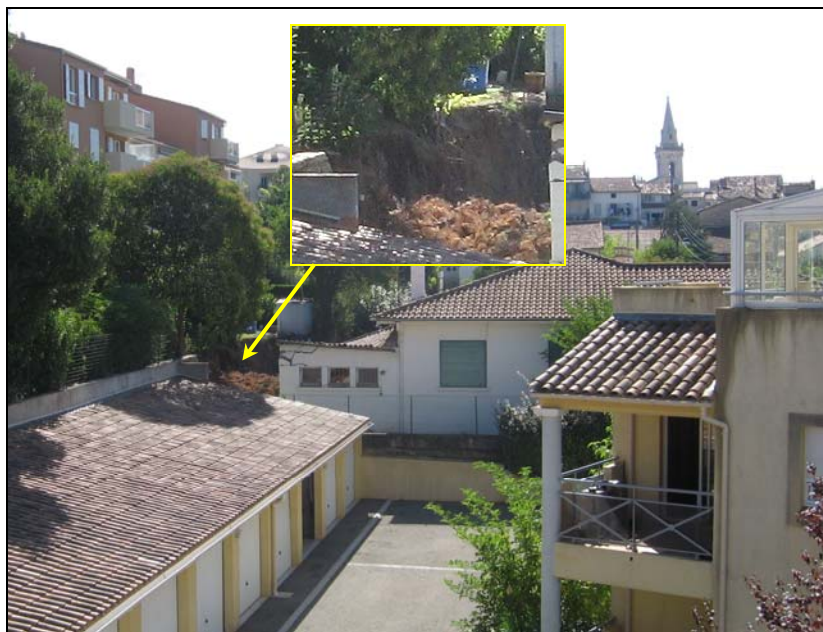
Photo 19 - Draguignan : l'immeuble "Les Floralies" (jaune) et une habitation du "Clos Jean Aicard" (blanche) vus du canal de la Riaille : les eaux venant de la rue de Montferrat ont défoncé le mur de séparation entre l'immeuble "Les Magniolas" (en haut à gauche – lui-même touché) et le Clos Jean Aicard. [cliché : C. MARTIN, août 2010]

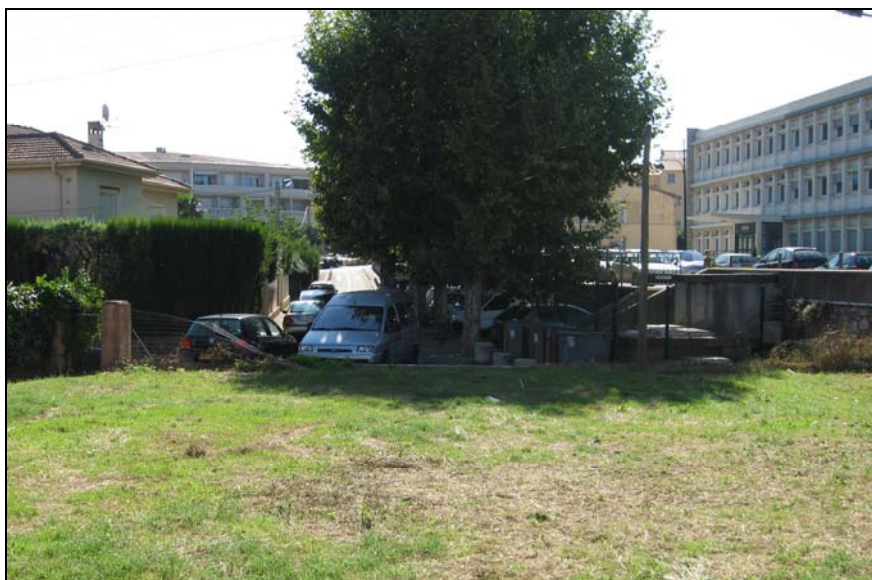
Photo 20 - Draguignan : la voie d'accès au "Clos Jean Aicard" (à gauche des arbres), vue de celle à l'immeuble "Les Foralies", en contrebas de l'avenue Jean Aicard, qui fait obstacle à l'évacuation des eaux. [cliché : C. MARTIN, août 2010]

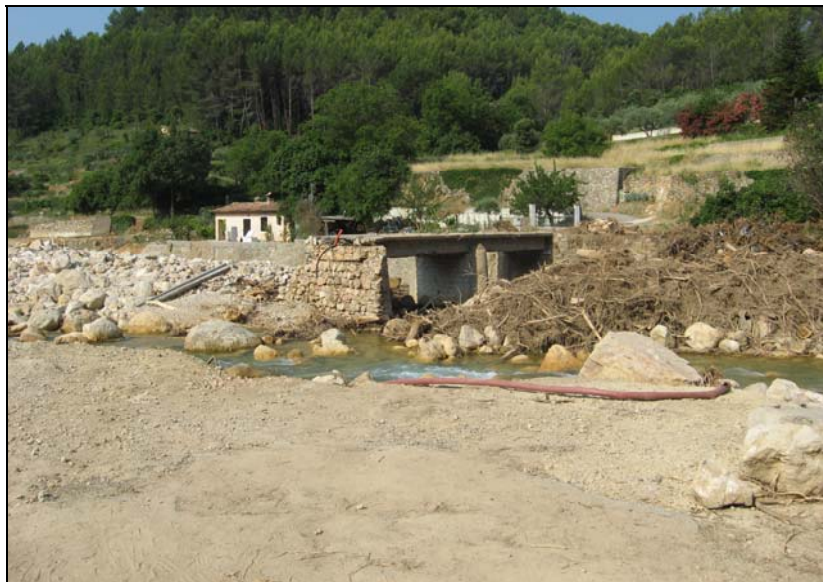
Photo 21 - Le pont de Rebouillon : la Nartuby a creusé un nouveau lit, en rive gauche.
[cliché : C. MARTIN, juillet 2010]

Le débit de la Nartuby augmente encore dans les heures suivantes. À Rebouillon, le pont est submergé ; il restera en place, mais la rivière creuse un nouveau lit sur le côté (Photo 21). Un cabanon proche, dans lequel se trouvent deux personnes, est emporté à 18h30. Si les maisons de la partie haute du hameau ne sont touchées que par les ruissellements abondants qui descendent du versant, celles dans la partie basse sont durement frappées, dont certaines sont pourtant anciennes. Le hameau de Rebouillon s'est retrouvé dans un profond état de désolation ([lien internet 19](#)).

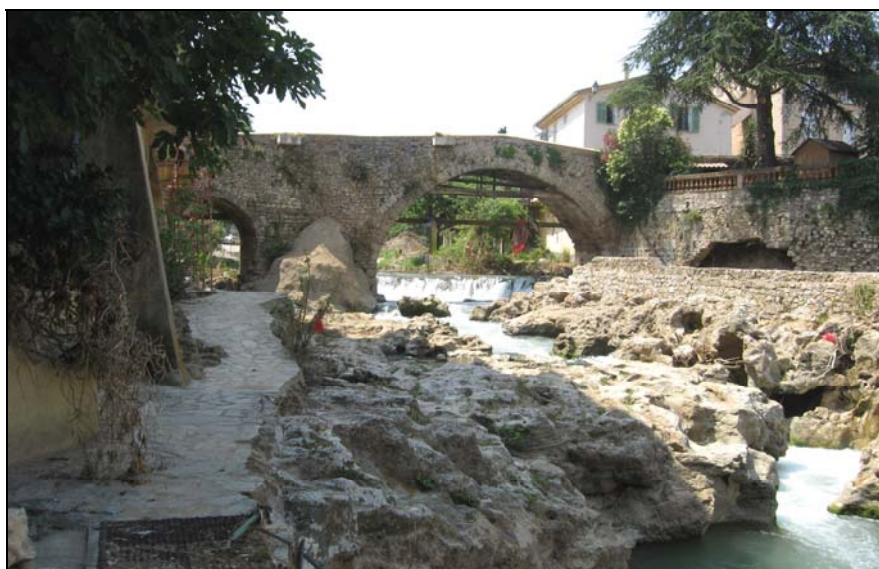
Photo 22 - Trans-en-Provence : le Pont-Vieux (XVII^{ème} siècle) vu de l'aval.
[cliché : C. MARTIN, juillet 2010]

Les zones d'activité de Draguignan et de Trans sont ravagées, mais des habitations sont également touchées. À Trans même (voir plan : [lien internet 20](#)), la Nartuby coule au milieu du vieux village. Le site se trouve au niveau d'une rupture de pente (24 m de dénivelée en plusieurs cascades), si bien que le village est relativement bien protégé des crues par l'encaissement du lit et sa très forte pente longitudinale (Photo 22). Malgré cela, vers 18h00 (Trans, 2010), un débordement en rive droite, en amont du Pont-Vieux ([lien internet 21](#)), provoque l'envahissement de la rue principale qui, comme cela s'est passé aux Arcs et à Draguignan, se transforme en torrent. La Nartuby arrache un cèdre vieux de 300 ans et emporte une placette ([lien internet 22](#) – en aval du pont Bertrand, près de l'Hôtel de Ville). Elle sape ses berges, notamment à l'aplomb du vieux cimetière.

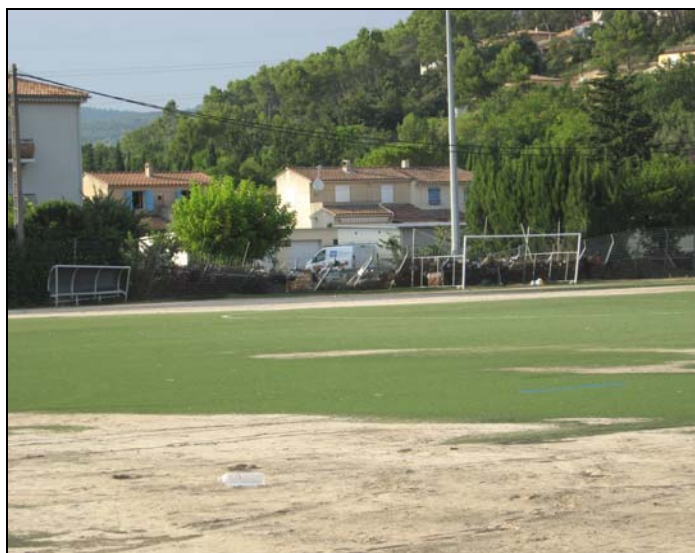
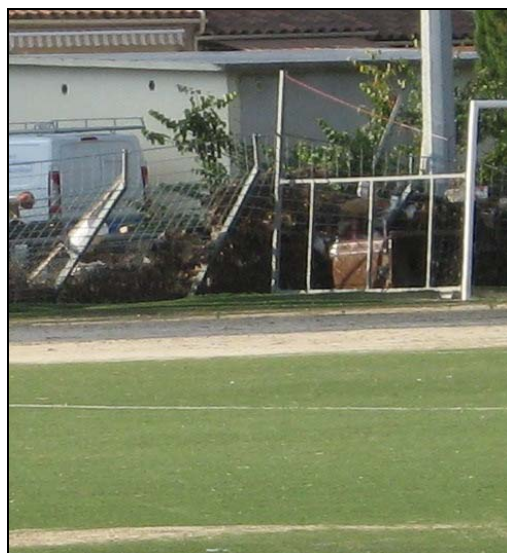
Photo 23 - Trans-en-Provence : en rive gauche de la Nartuby, laisses de crue derrière la barrière nord, basculée, du stade. [cliché : C. MARTIN, août 2010]

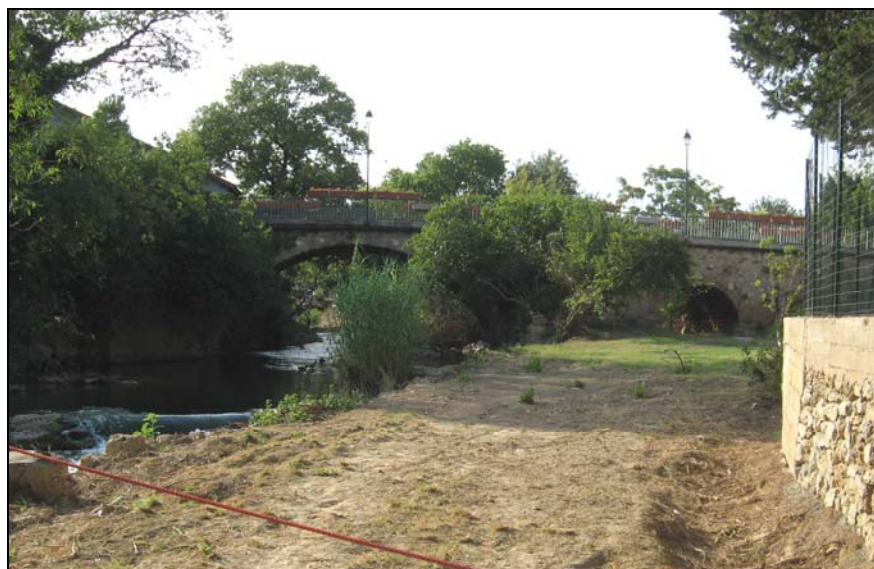
Photo 24 - Trans-en-Provence : le pont de l'avenue Marguerite de Provence, en amont du Pont-Vieux. Il associe une grande arche centrale à deux petites latérales ; celle de rive droite a été bouchée pour la construction d'une maison au bord de la rivière en aval immédiat du pont ; cette maison a bien sûr été inondée.

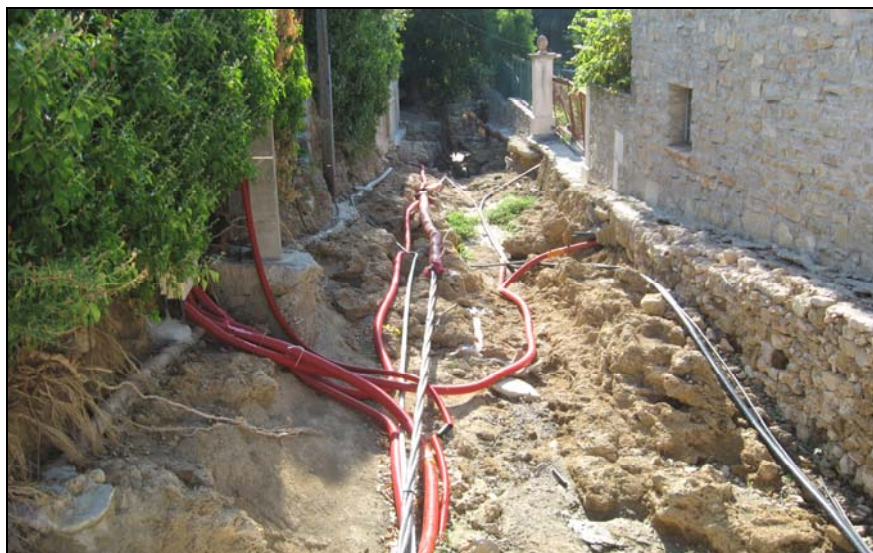
Photo 25 - Trans-en-Provence : ruelle empruntée par les eaux de l'avenue de Beaulieu pour rejoindre la Nartuby.
[cliché : C. MARTIN, juillet 2010]

En rive gauche, l'inondation touche un quartier récent (avenue Marguerite de Provence, boulevard Frédéric Mistral, avenue de Beaulieu – [lien internet 23](#)), en partie parcouru par tout un réseau de canaux d'irrigation, mais supposé non inondable pour une crue centennale (PPR Draguignan, 2005). La hauteur d'eau dépasse localement un mètre cinquante (Photo 23). Une partie des eaux ayant débordé vient malgré tout passer sous le pont de l'avenue Marguerite de Provence (Photo 24) ; le reste retrouve le chemin de la Nartuby un peu en aval du cœur du village (Photo 25). Tout à fait en aval du village (Photo 26), des constructions (dont une maison tout nouvellement construite en aval du pont de la RD47 vers La Motte – source orale) sont emportées.

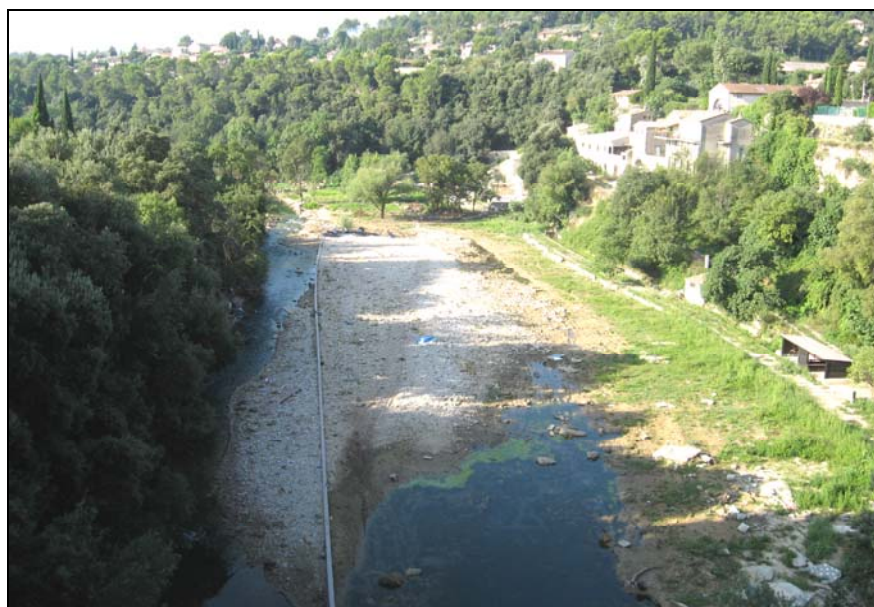
Photo 26 - La Nartuby en aval du village, vue du pont de la RD47, vers l'aval. La ripisylve a disparu en rive droite (près de la digue qui bordait jadis les bassins d'une ancienne pisciculture). En bas à droite, les débris déplacés d'une construction.
[cliché : C. MARTIN, août 2010]

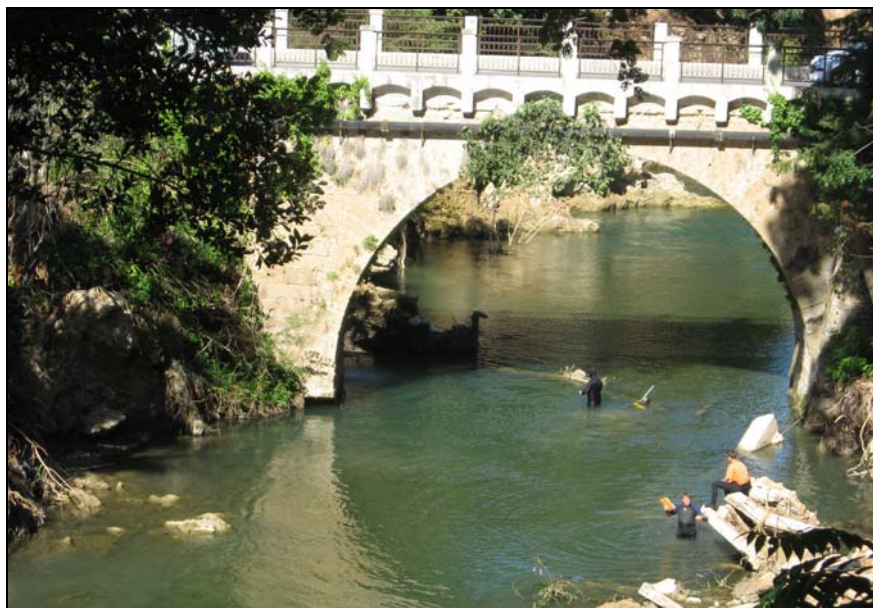
Photo 27 - La Motte : le pont de la RD254 (une équipe en train d'évaluer les dommages provoqués par la crue).
[cliché : C. MARTIN, août 2010]

Les scènes de désolation se répètent à La Motte et au Mui. À la Motte, le vieux village se trouve en retrait par rapport à la rivière, mais des habitations existent maintenant sur ses bords. Le brutal accroissement du débit se produit après 18h00 (heure non précisée) et la situation s'aggrave en début de nuit. Le vaste champ d'expansion des crues situé entre Trans et La Motte n'a eu qu'un effet minime, en raison de la durée de l'épisode. À certains endroits, la rivière a élargi son lit majeur de plus de 15 mètres. Un lotissement en rive gauche, les Hauts de la Nartuby (situé en bordure du lit majeur de la rivière), paie un lourd tribut au sapement des berges (une maison détruite, trois déclarées en état de péril – [lien internet 24](#)). En rive droite, l'écoulement d'eaux rejoignant la rivière en cascade provoque un profond ravinement au milieu des habitations (dont deux sont en état de péril – [lien internet 25](#)). La station d'épuration a été mise hors d'usage et une petite centrale électrique, très endommagée. Le pont de la RD254 (Photo 27) a été déstabilisé, mais il a laissé passer toutes les eaux, même si le niveau a considérablement monté, inondant plusieurs maisons proches.

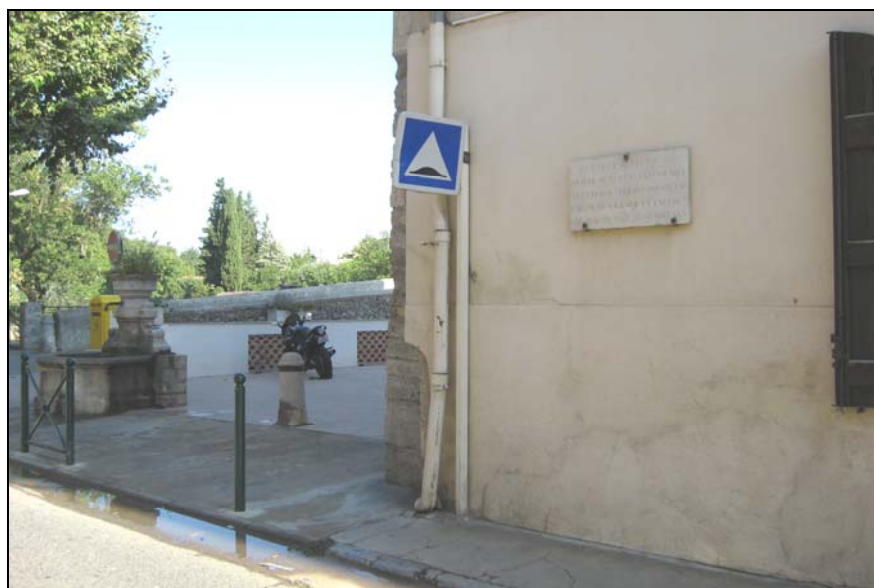
Photo 28 - Trans-en-Provence : la plaque commémorative de l'épisode du 6 juillet 1827. À gauche, on voit le parapet du Pont-Vieux. [cliché : C. MARTIN, août 2010]

En 1828, une plaque commémorative de cet événement est posée à Trans, au niveau atteint par les eaux, près du Pont-Vieux. Cette plaque sera ensuite déplacée. En 2010, dans la rue toute proche du pont où elle se trouve maintenant (Photo 28), les eaux sont restées une trentaine de centimètres en dessous de la plaque. Si le changement d'emplacement du repère peut faire douter de la comparaison, il convient de noter que le parapet du Pont-Vieux de Trans a été endommagé en 1827, alors qu'il n'a pas été atteint en 2010. Pour autant, la crue de 1827 n'a peut-être pas eu un débit de pointe de crue supérieur à celle de 2010. En effet, selon une source orale, un embâcle au niveau du Pont-Vieux aurait été responsable du débordement dans le village en 1827. La comparaison est rendue encore plus difficile du fait du débordement à l'est du cœur du village, secteur où les conditions ont été modifiées par le développement de l'urbanisation.

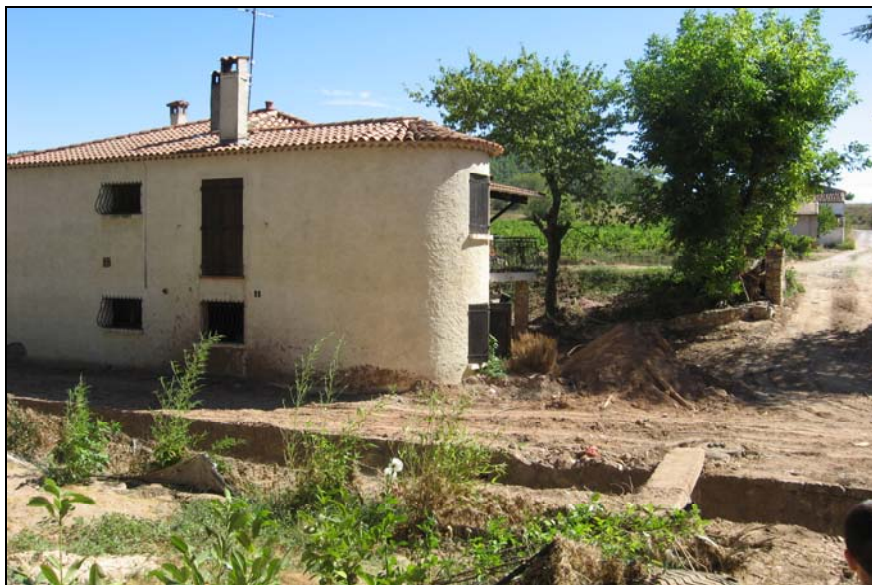
Photo 29 - Les Arcs-sur-Argens : une habitation dans le lit majeur du Réal, au-dessus de la section endiguée. Les eaux ont envahi le premier étage. [cliché : C. MARTIN, août 2010]

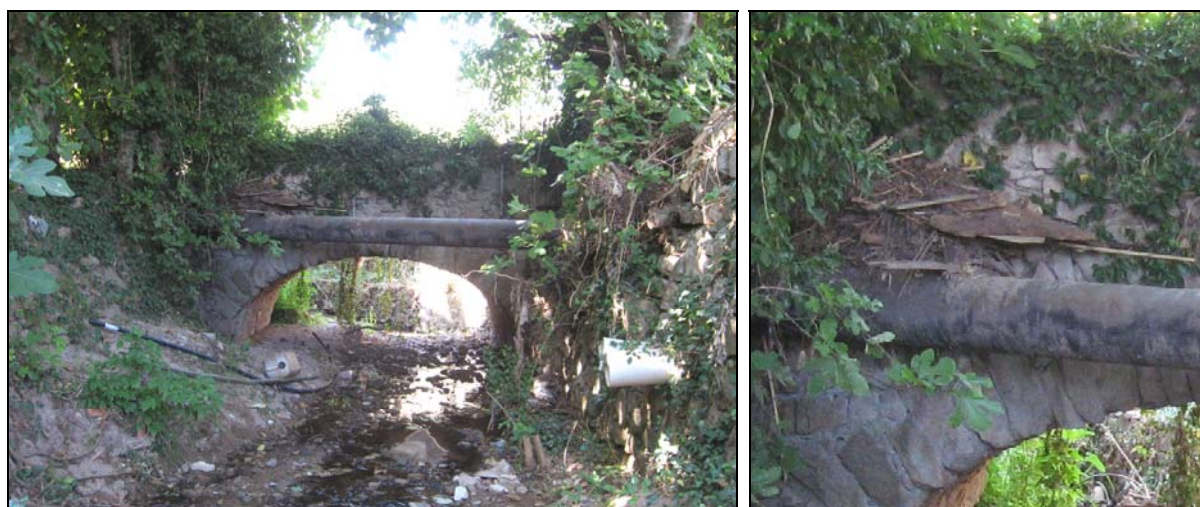
Photo 30 - Vidauban : pont sur un affluent de l'Argens. L'agrandissement à droite permet de mieux voir les branchages déposés au dessus du tuyau contre le pont. [cliché : C. MARTIN, août 2010]

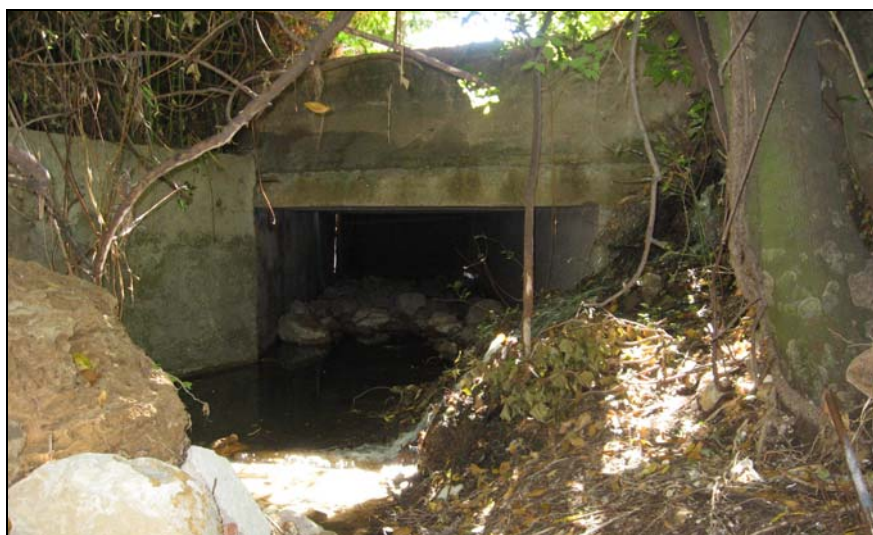
Photo 31 - Figanières :
entrée du ruisseau de la
Tuilière dans sa section
couverte.
[cliché : C. MARTIN,
août 2010]

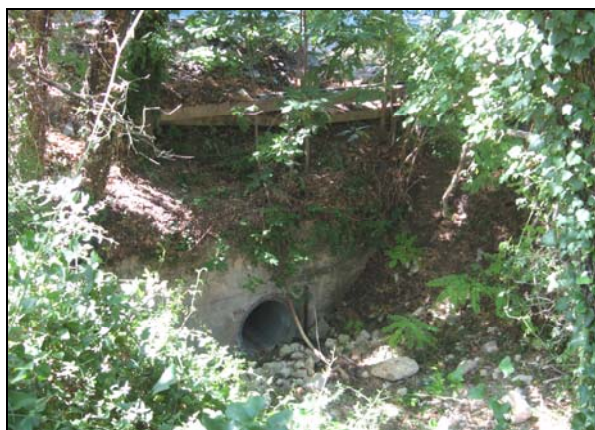
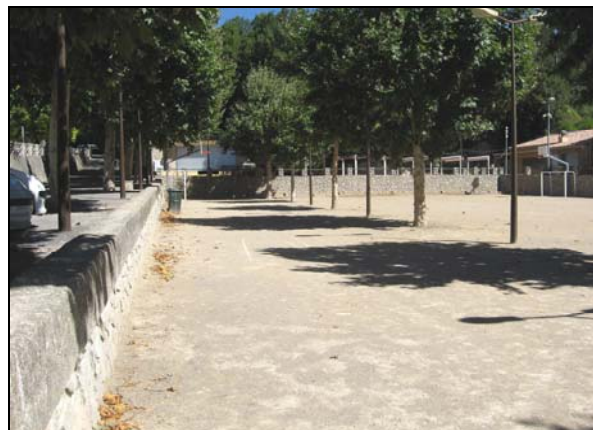
Photos 32 - Figanières : à gauche, entrée de l'affluent du ruisseau de la Tuilière dans la conduite passant sous la place du théâtre de verdure ; à droite, théâtre de verdure (au fond) et terrain de boules.
[cliché : C. MARTIN, août 2010]

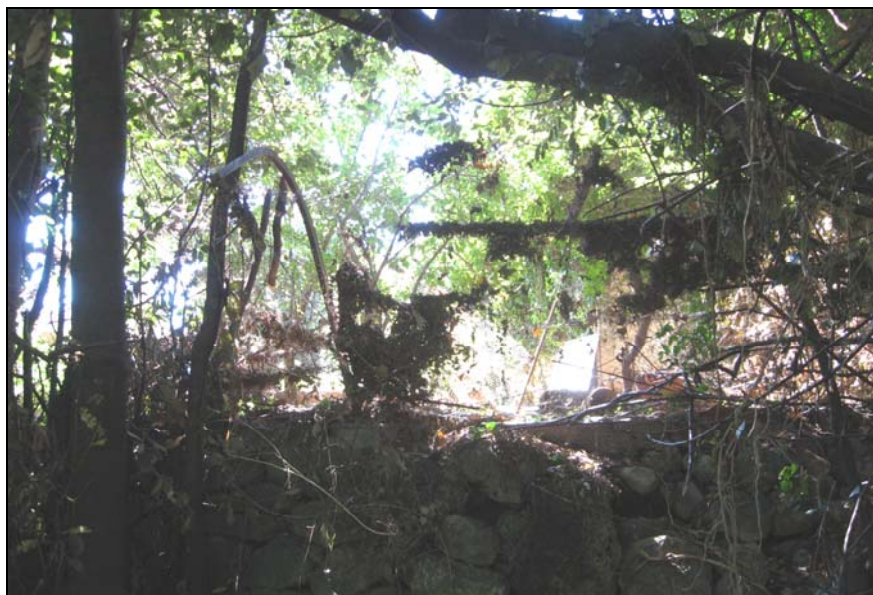
Photo 33 - Figanières :
laisses de crue dans un
grillage au-dessus du lit
du ruisseau de la Tuilière
près de l'entrée dans
sa section couverte.
[cliché : C. MARTIN,
août 2010]

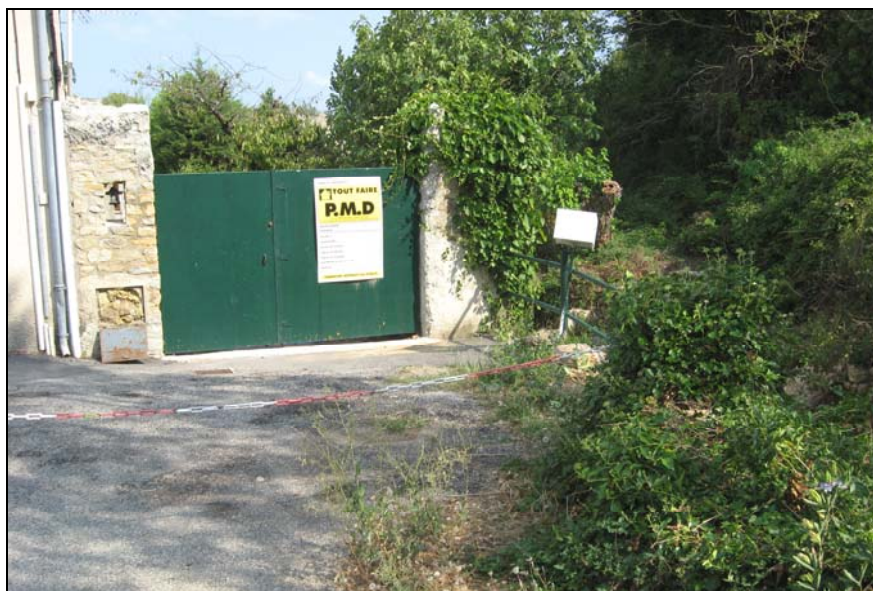
Photo 34 - Figanières :
bout de l'impasse
responsable d'une partie
de l'écoulement du
ruisseau de la Tuilière
vers le centre du village.
[cliché : C. MARTIN,
août 2010]

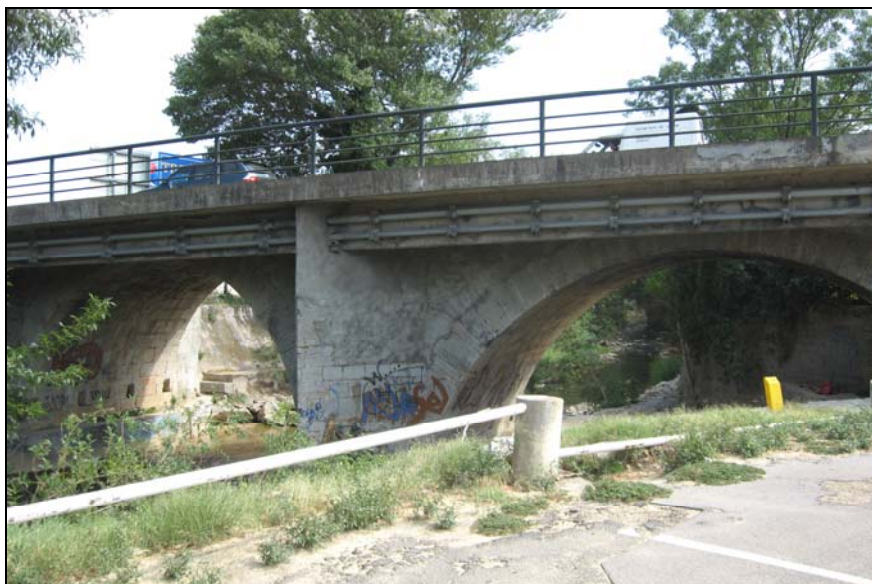
Photo 35 - Draguignan : le pont de la RD562 (pont de Lorgues). Des bâtiments commerciaux se trouvent au niveau de l'aire de stationnement à partir de laquelle est prise la photo...!
[cliché : C. MARTIN, août 2010]

Certains ponts aussi peuvent poser problème, qu'un pilier vienne encombrer le lit majeur (Photo 35) ou que le tablier morde sur la section à ras-bords ou se trouve juste à son niveau (Photo 36). Ces ouvrages peuvent contribuer à aggraver les inondations en limitant l'écoulement dans l'axe du chenal. Beaucoup de ponts sont dans ce cas, et celui de Taradeau entrain dans cette catégorie. Certes, ils peuvent parfois être utiles pour créer des zones d'expansion des crues (comme cela a été prévu entre Trans et La Motte au passage de la RD54), mais il faut bien évidemment tenir compte des perturbations qu'ils occasionnent le plus souvent lorsqu'ils sont submergés.

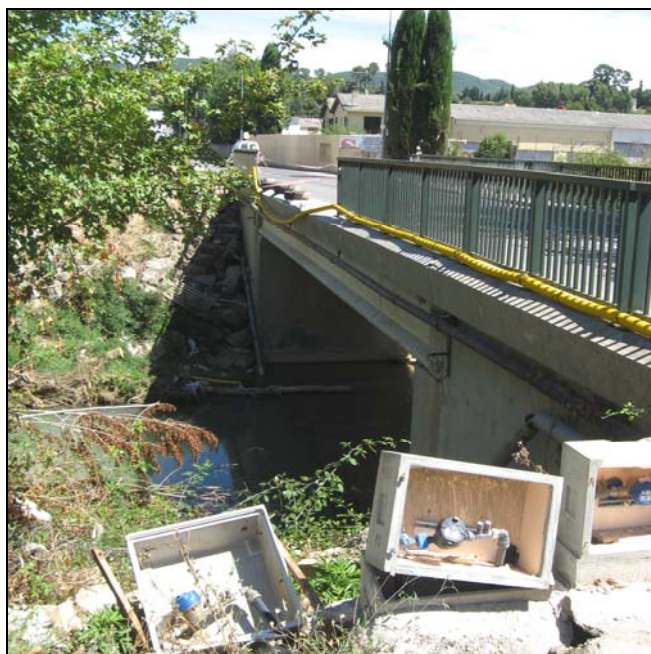
Photo 36 - Draguignan : un pont de la zone d'activité de Saint-Hermentaire.
[cliché : C. MARTIN, août 2010]

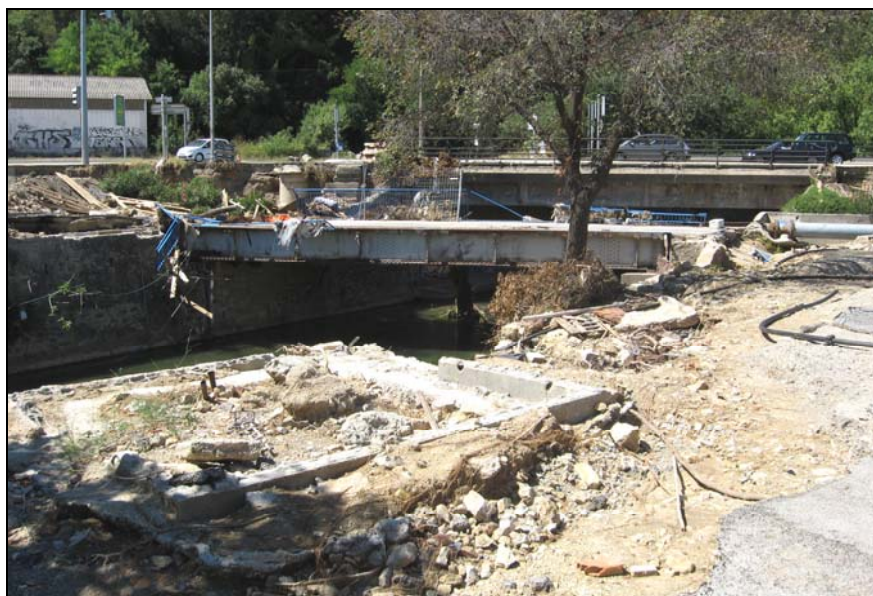
Photo 37 - Trans-en-Provence : le pont de la RD1555 et la passerelle située en aval, après la crue.

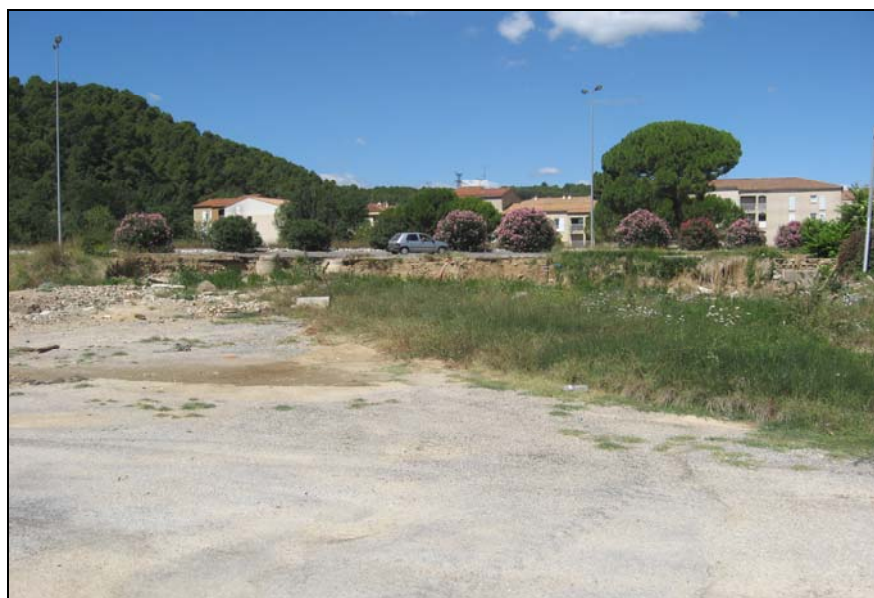
Photo 38 - Trans en Provence : remblai de la RD1555 en vive gauche du pont, vu de l'aval. Le remblai présente des traces d'érosion laissées par la crue du 15 juin 2010. En arrière du remblai, se trouvent plusieurs immeubles d'habitation.

(Photo 38). Non seulement il rehausse le niveau de l'eau en amont, mais il favorise certainement le débordement en rive gauche par crue extrêmement forte, d'autant que la Nartuby décrit elle-même un coude parallèle à celui de la route, avant de reprendre la direction du village.
