Les inondations du 15 juin 2010 dans le Centre Var : réflexion sur un épisode exceptionnel

Claude Martin

Claude Martin. Les inondations du 15 juin 2010 dans le Centre Var : réflexion sur un épisode exceptionnel. *Etudes de Géographie Physique*, 2010, XXXVII, pp.41-76. hal-00531065v4

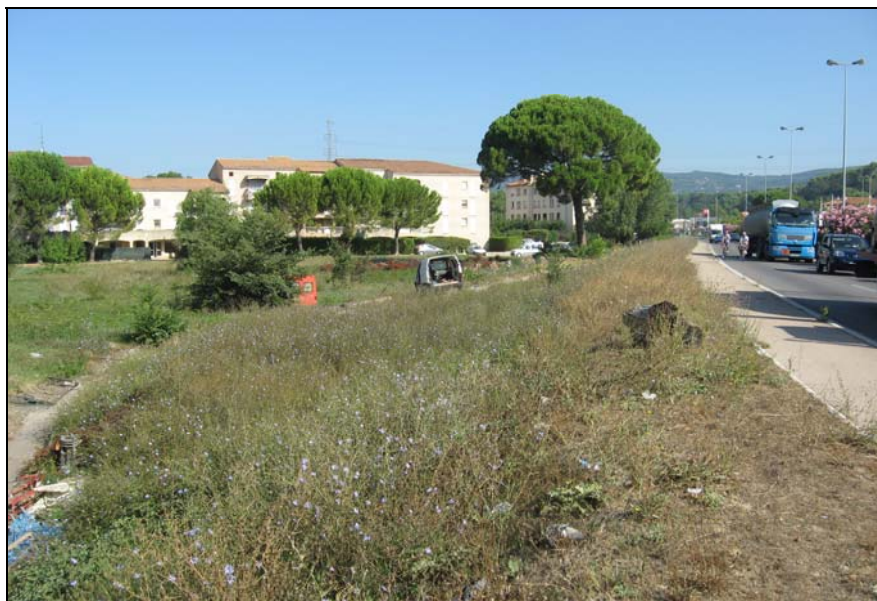
Photo 39 - Trans-en-Provence : les immeubles d'habitation en amont du remblai conduisant vers le pont de la RD1555.
[cliché : C. MARTIN, août 2010]

Tout concourt, par conséquent, à ce que la situation devienne très difficile en amont du pont de la RD1555 lors d'une crue aussi exceptionnelle que celle du 15 juin 2010 : la route du Plan, le long de laquelle se trouvent des habitations et des locaux professionnels, se transforme en torrent ; la Nartuby noie tous les commerces autour de l'hypermarché ; les eaux envahissent le quartier résidentiel en amont du coude de la RD1555 (Photo 39) ; un courant s'établit en rive gauche, (au delà de la rue prolongeant la RD1555 à l'entrée de Trans), qui ne retourne pas intégralement à la rivière avant le passage du pont de l'avenue Marguerite de Provence. Celui-ci et les deux plus anciens situés en aval (le Pont-Vieux et le pont Bertrand) n'ont pas été submergés. La situation a été toutefois très limite et le Pont-Vieux a été préservé par le délestage opéré en rive droite.
