# Caractérisation Expérimentale du Bruit de Roulement et du Bruit d'Impact

Virginie Delavaud, Franck Poisson, Christophe Gérault

# 10ème Congrès Français d'Acoustique

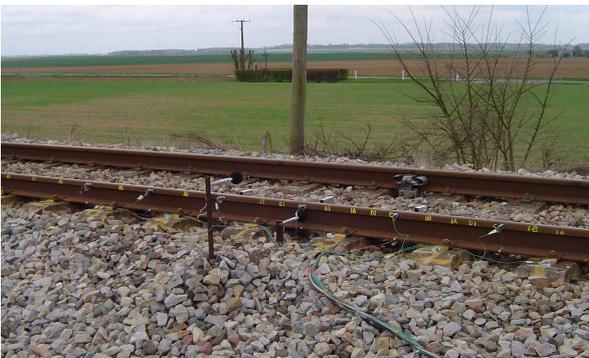
FIG. 1: Longs Rails Soudés

Sur le site LRS, 18 capteurs d'accélération ont été utilisés sur les 6 travées sélectionnées (voir figure 1). Sachant que la longueur des travées est d'environ 0.6 m et que le diamètre des roues équivaut à environ 3 m, l'équipement de 6 travées permet de mesurer un tour de roue complet. Par conséquent, l'influence d'un défaut de roue peut être quantifié à chaque passage. Chaque travée est équipée d'un accéléromètre vertical et d'un accéléromètre latéral sur le rail. La vibration des traverses séparant les travées a aussi été mesurée par des accéléromètres verticaux. Sur le site JR, les deux travées encadrant le joint

De façon à pouvoir localiser le passage de chaque roue dans les mesures au passage du train d'essai, chaque site est équipé d'une pédale de détection d'essieux (que l'on peut distinguer près du second rail de la voie sur chaque figure 1 et 2).

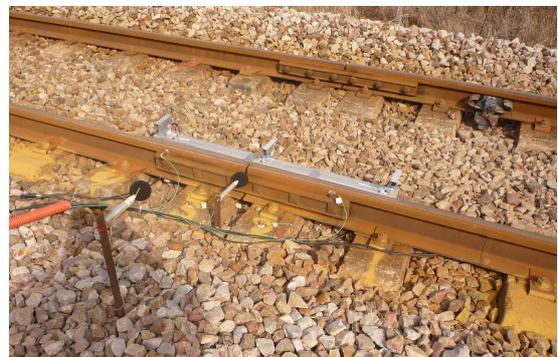
FIG. 2: Joint de rail

de rail sont chacune équipées d'un accéléromètre vertical et d'un accéléromètre latéral (voir figure 2). Les 4 traverses encadrant le joint de rail sont elles aussi équipées d'un accéléromètre vertical.

32 et 38 mm depuis la face interne de rail. Les résultats présentés correspondent à l'analyse de la rugosité sur 2 m en partant du joint, du côté de la direction Compiègne, extraite des 20 m mesurés (à droite du joint sur la photo 2). La partie du côté de la direction Amiens n'est pas présentée ici.

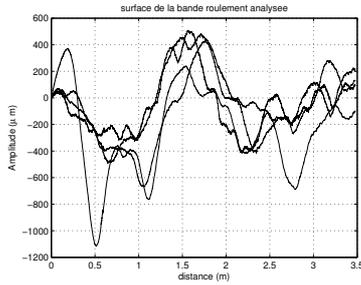
FIG. 4: Rugosité spatiale ( $\mu\text{m}$ ) mesurée sur le site LRS.

La figure 4 montre la rugosité spatiale obtenue; les mesures étant recalées par rapport au premier échantillon mesuré (la rugosité au point 0 est nulle partout). Les lignes de rugosité sont différentes mais suivent une tendance globale similaire. Cette observation est confirmée par l'analyse de corrélation illustrée par la table 1.

Sur le site LRS, on analyse les 4 lignes de rugosité mesurées sur la bande de roulement, qui est comprise entre 34 et 40 mm depuis la face interne de rail. Les résultats présentés correspondent à l'analyse de la rugosité des travées équipées de capteurs, extraite des 100 m mesurés.

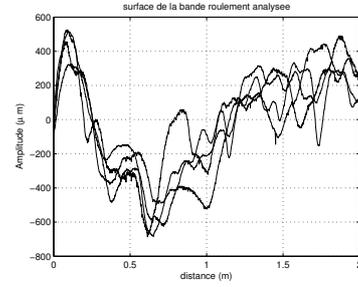
FIG. 5: Rugosité spatiale ( $\mu\text{m}$ ) mesurée sur le site JR.

La figure 5 montre la rugosité spatiale obtenue. On observe que la mesure de certaines lignes présente des oscillations de très petites longueurs d'onde dues probablement à des rebonds de la bille codeuse du trolley. On peut néanmoins faire les mêmes remarques que pour la rugosité sur le site LRS : les lignes de rugosité sont différentes mais suivent une tendance globale similaire, confirmée par l'analyse de corrélation de la table 2.

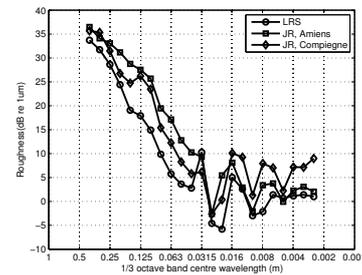
FIG. 6: Comparaison des spectres Tiers d'octave (dB ref.  $1 \mu\text{m}$ ) de la rugosité sur LRS et JR;  $-\circ-$  LRS,  $-\square-$  JR Amiens,  $-\diamond-$  JR Compiègne.

La figure 6 montre les spectres tiers d'octave de la rugosité mesurée sur les travées du site LRS et de part et d'autre du joint de rail (JR, Amiens et JR, Compiègne). On remarque 2 pics importants, présents sur les 3 spectres, dans les tiers d'octave 0.0315 m et 0.016 m. Ces deux pics correspondent à des stries d'un meulage du rail, effectué juste avant l'essai. Grâce à la relation

reliant une fréquence, en Hz, au rapport entre une vitesse et une longueur d'onde, ces deux pics de rugosité correspondent aux fréquences 635 Hz et 1250 Hz, respectivement, pour une vitesse de 20 m/s, c'est à dire de 80 km/h. On verra plus loin que l'on observe des pics à ces deux fréquences tant dans le spectre d'accélération verticale du rail que le bruit au passage.

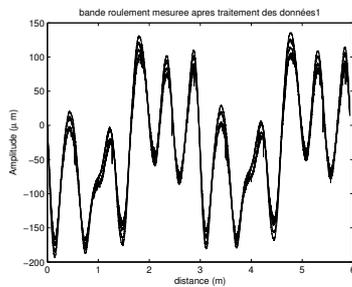
La figure 7 montre la rugosité mesurée sur la roue de référence pour l'essai. Les lignes sont pratiquement équivalentes excepté l'amplitude des creux et des bosses où l'on observe de légères différences.

FIG. 7: Rugosité spatiale ( $\mu m$ ) mesurée sur la roue de référence.

lignes mesurées sont linéairement dépendantes les unes des autres. On peut donc en conclure qu'il suffit de ne mesurer que quelques lignes pour caractériser l'ensemble de l'état de surface de cette roue. Par exemple, une mesure au centre de la bande roulement et deux autres à ses extrémités suffisent pour vérifier la corrélation.

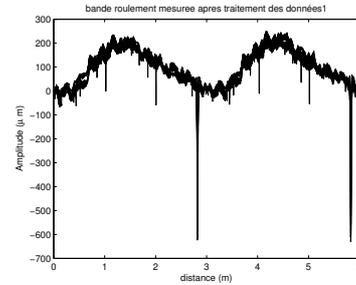
La figure 8 montre le profil de rugosité de la roue avec un méplat. Ce dernier est facilement identifiable par un creux très profond à chaque tour de roue. Ce méplat est présent sur les lignes 3, 4 et 5.

FIG. 8: Rugosité spatiale ( $\mu m$ ) mesurée sur la roue avec un méplat.

surées. Néanmoins, on ne peut pas conclure de la même façon que pour la roue de référence. En effet, lorsque la roue contient un défaut de surface, il est nécessaire de mesurer un nombre suffisant de lignes de rugosité afin de bien caractériser le défaut. Dans le cas d'un méplat, par exemple, les 12 lignes mesurées sont nécessaires pour évaluer la position, la surface et la profondeur du défaut.

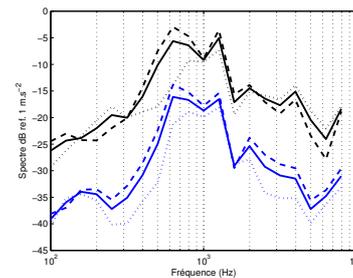
FIG. 11: Accélération verticale du rail (dB ref.  $1$   $m.s^{-2}$ ) suivant la direction du train et la position des capteurs ; Bleu : Direction Amiens, Noir : Direction Compiègne ; - - - Capteur côté Amiens, ... Capteur côté Compiègne, — Moyenne.

tales mesurées sur le site JR, suivant la direction du train. La marche est donc parcourue du côté le plus bas vers le côté le plus haut lorsque le train voyage vers Compiègne. Comme attendu, l'accélération du rail est plus importante lorsque le train monte la marche du joint. La réponse dans ce cas est équivalente à une translation de la réponse vibratoire lorsque le train voyage dans l'autre direction.

Dans la direction de circulation vers Amiens, le capteur du côté Compiègne enregistre une réponse vibratoire toujours inférieure à celui du côté Amiens. Par conséquent, le choc dû au joint ne semble pas être perçu par le capteur côté Compiègne. Lorsque le train voyage vers Compiègne, on observe une alternance de dominance entre les réponses enregistrées par les capteurs de part et d'autre du joint. Dans ce cas, le capteur côté Amiens perçoit autant le joint de rail que le capteur côté Compiègne. Cette analyse tend à valider expérimentalement les hypothèses de modélisation d'un joint de rail émises dans les travaux antérieurs sur le sujet (par exemple [3]).

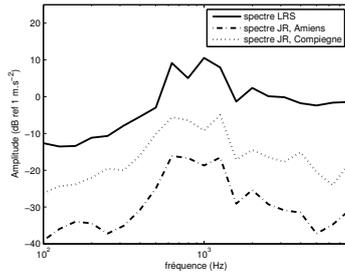
FIG. 12: Comparaison des accélérations du rail (dB ref  $1 \text{ m.s}^{-2}$ ); — LRS, -.-. JR Amiens, ... JR Compiègne.

cale du rail sur le site LRS avec l'accélération verticale du rail autour du joint suivant la direction de passage. On constate très clairement que l'accélération enregistrée sur le site LRS est plus importante que sur le site JR quelle que soit la direction de circulation du train. Cela traduit une répartition différente de l'énergie en présence d'un joint, probablement due à l'éclisse. Néanmoins, on remarque la présence de pics aux fréquences dues aux stries de meulage dans les 3 spectres. L'accélération enregistrée sur le site LRS montre bien la fréquence de résonance, à environ 1000 Hz, apparaissant lorsque la longueur d'onde dans le rail équivaut à deux fois la distance entre les traverses. Cette fréquence est moins localisée dans l'accélération du rail sur le site JR. Malgré le fait que l'accélération verticale du rail soit
