Diagnostic du fonctionnement d'un bassin versant générateur de laves torrentielles et estimation de l'aléa : le cas du Réal (Alpes-Maritimes, France)

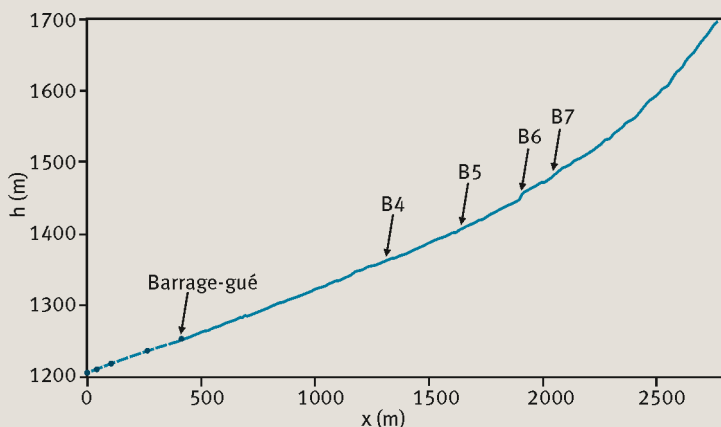
3 Profil en long du Réal suivant le talweg principal du torrent (figure 1)

La courbe en trait plein a été extraite du MNT (2003). Nous l'avons prolongée, pour le tronçon situé entre la confluence et le barrage-gué, par des mesures de terrain (trait pointillé).

Le profil en long du Réal présente une très longue portion linéaire de pente 11-12 %, s'étendant depuis la confluence jusqu'au barrage BA5 (figure 3). Entre les barrages BA5 et BA6, la pente se raidit quelque peu, devenant voisine de 15 %. Ensuite, au-delà du barrage BA6, le profil montre un raidissement régulier en allant vers l'amont du bassin de réception.

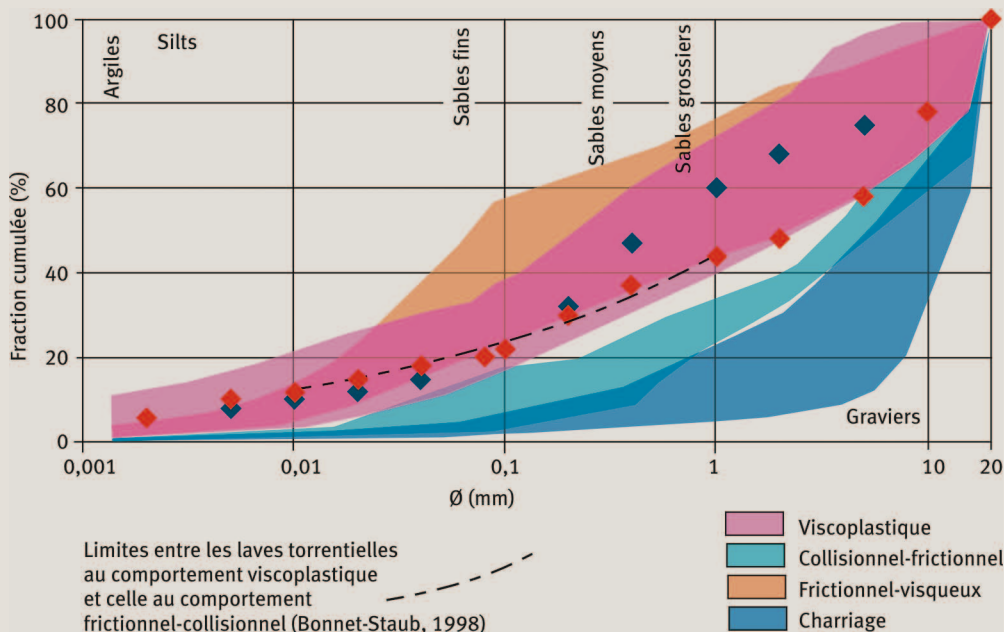
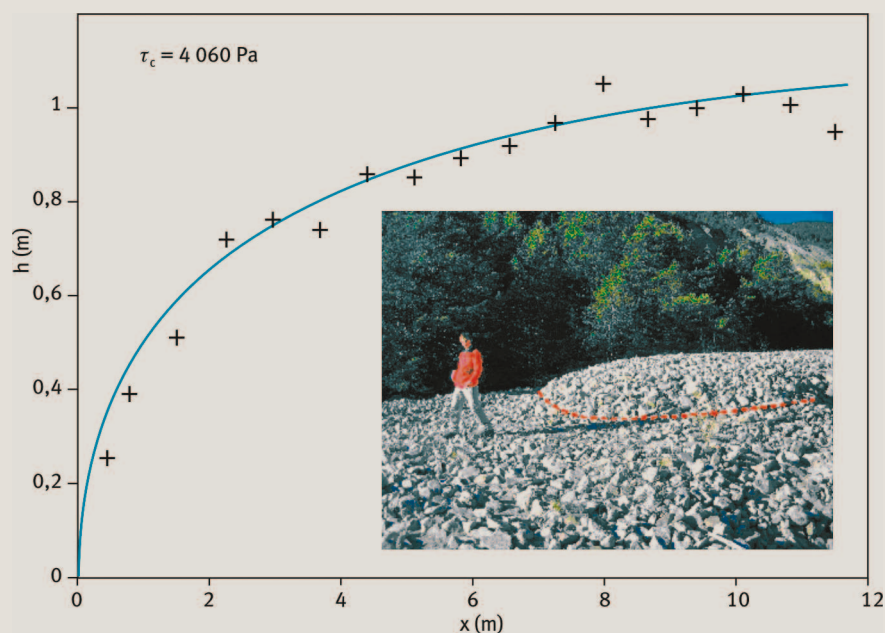
4 En haut : courbes granulométriques de deux échantillons de matériaux de laves torrentielles du Réal (losanges bleus et rouges : données de Staub, 1998) superposées sur les fuseaux granulométriques établis par Bardou (2002). Le fuseau correspondant aux laves boueuses est celui figuré en couleur rose.

Ci-contre : profil en long d'un des lobes de dépôt levés (croix) et ajustement optimal par la prédiction théorique. L'insert présente une photo du lobe considéré.

l'ajustement de la prédiction théorique sur les données s'est révélé satisfaisant (figure 4), et fournit une valeur de contrainte-seuil τ_c dans la gamme 3 000-5 000 Pa (en supposant une densité $\rho = 2\ 300\ \text{kg/m}^3$). Cette gamme est tout à fait cohérente avec les contraintes-seuils typiques des laves torrentielles boueuses citées dans la littérature (Cousot, 1996).

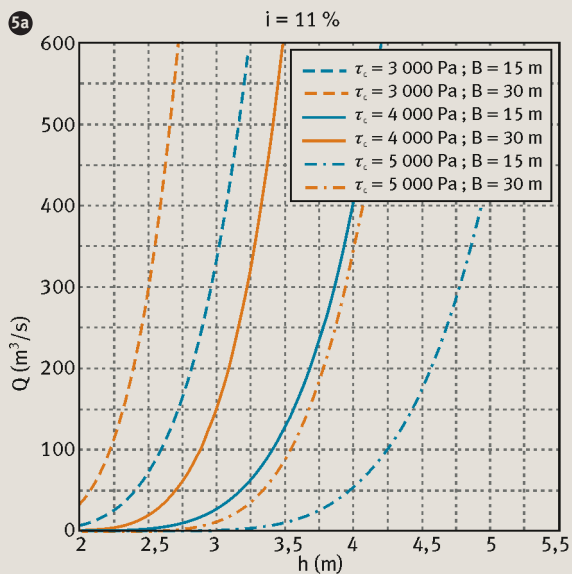
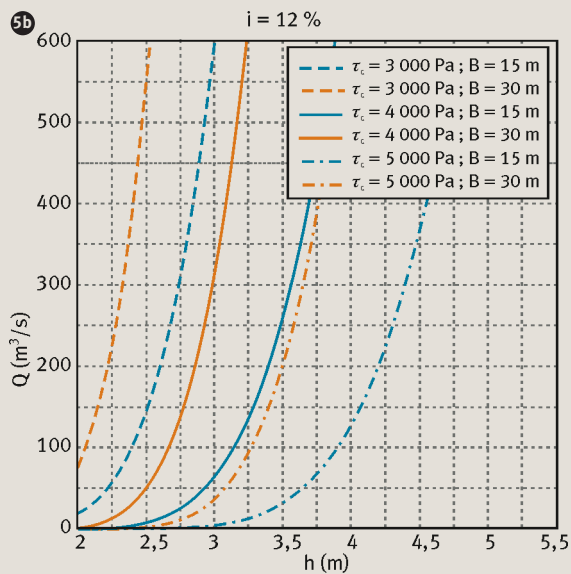
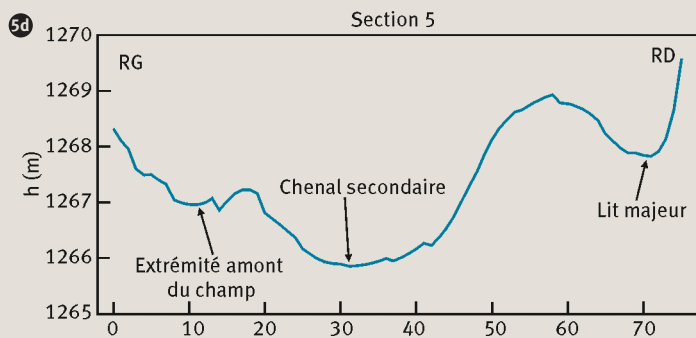
5a : relations débit-hauteur dans un canal de section trapézoïdale pour une pente de 11 % et différentes valeurs de contrainte seuil τ_c et de largeur de base B et 5b : pour une pente de 12 %.

5c : profils en travers du chenal du Réal au niveau du coude vers la droite à l'aval du barrage-gué (section 1, pente locale 11 %) et 5d : au niveau du sommet du champ à l'amont du barrage-gué (section 5, pente locale 12 %).

Lorsqu'il s'agit de laves torrentielles boueuses, les hauteurs d'écoulement maximales dans des sections données peuvent être estimées assez simplement à partir des relations débit-hauteur en régime permanent uniforme établies par Cousot (1996) (figure 5). Pour le Réal, nous

Nos visites de terrain, ainsi que l'examen des photographies aériennes, nous ont permis d'identifier plusieurs sections du Réal comme potentiellement critiques. Le calcul des hauteurs d'écoulement maximales prévisibles h_m dans ces sections montre que deux d'entre elles sont plus particulièrement susceptibles de connaître des débordements. La première est située au niveau du coude vers la droite en aval du barrage-gué (figure 1, figure 5). À cet

endroit, un débordement en rive gauche est probable en cas de lave torrentielle correspondant au scénario de référence (h_m dans la gamme 3-5 m : figure 5). Cependant, les matériaux qui déborderaient resteraient vraisemblablement bien canalisés par un chenal fossile du Réal (situé dans la zone boisée en rive gauche du chenal actuel) avant de rejoindre rapidement le lit du Tuébi. La seconde section critique, *a priori* plus problématique, est localisée juste à l'amont du barrage-gué, au niveau du sommet d'un champ situé en rive gauche (figure 5). Un débordement du champ à partir du chenal secondaire dans la forêt qu'empruntent à l'heure actuelle les

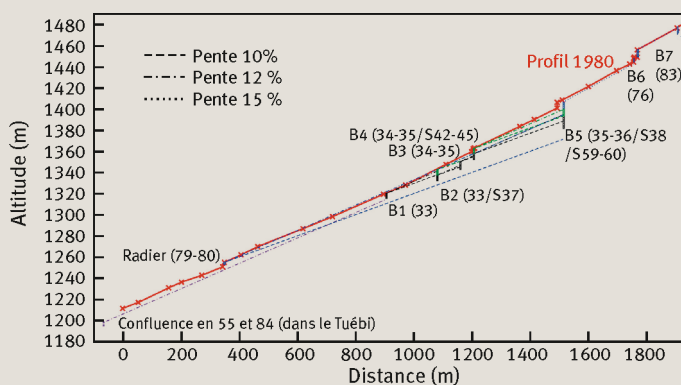
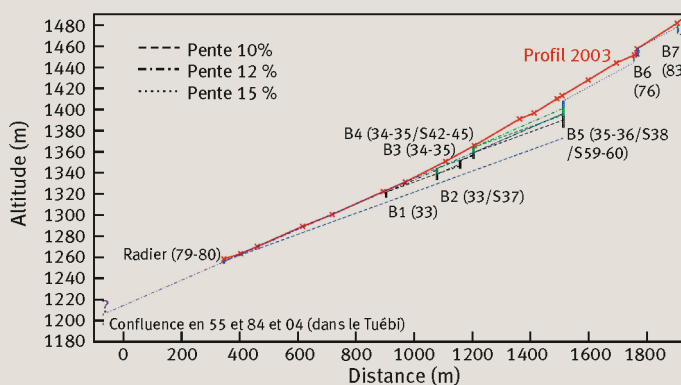
6 Profils en long du Réal à différentes époques. Les profils anciens (1954, 1980) ont été retrouvés dans les archives du service RTM 06

Tous les profils ont été rééchantillonnés aux mêmes points et recalés au mieux en se fondant sur la crête des barrages encore visibles (entre parenthèses : dates de construction des ouvrages et de leurs rehausses éventuelles). Pour simplifier les comparaisons, des pentes de référence à 10, 12 et 15 % ont été tracées à partir de la crête des différents ouvrages. Les altitudes de la confluence en 1955 et 1984, ainsi qu'une estimation de l'altitude en 2004 (mesure sommaire sur le terrain) sont également figurées.

Dans une logique de gestion du risque* et des apports sédimentaires, il est important de pouvoir prédire si la situation actuelle du bassin Réal est stable. L'exhaussement du lit, dont les signes sur le terrain sont clairs, tend à indiquer que ce n'est pas le cas. Afin d'étudier l'origine de cet exhaussement et son évolution probable, nous avons comparé les profils en long du Réal à différentes époques, depuis 1935 jusqu'à 2003 (figure 6). Globalement, on observe que le lit du Réal subit un exhaussement régulier depuis le profil de 1954. Le volume déposé dans le lit est de l'ordre de 160 000 m³ entre 1954 et 1980, et de 140 000 m³ entre 1980 et 2003 : ceci correspond en moyenne à un dépôt de l'ordre de 6 000 m³/an. Dans le détail, on constate également que le dépôt ne s'effectue pas de façon homogène : durant la période 1954-1980, l'exhaussement s'est surtout produit dans la zone située à l'aval du barrage BA4, alors que c'est le tronçon situé entre les barrages BA4 et BA6 qui a connu l'essentiel des dépôts durant la période 1980-2003 (figure 6).
