## Méthodes pour le diagnostic de l'intégrité des structures bois et des arbres sur pied

# 10ème Congrès Français d'Acoustique

Lyon, 12-16 Avril 2010

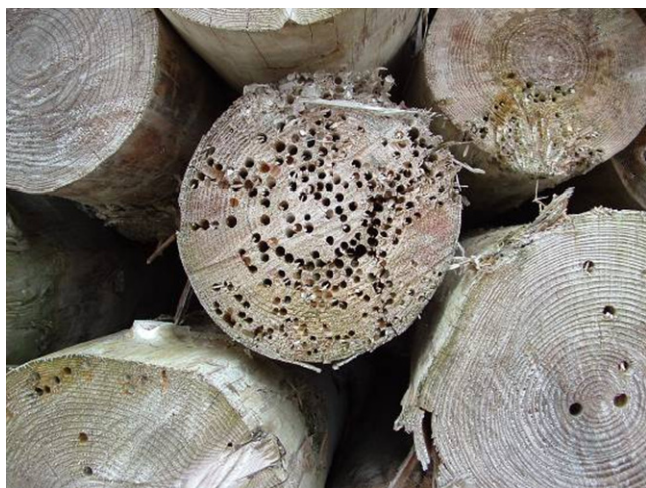
Figure 9 : Dégradations provoquées par des mollusques marins (*Teredo navalis*).

Une autre application des méthodes vibratoires pour l'évaluation du bois en service est celle utilisée près de Venise pour vérifier la dégradation (*Teredo Navalis*) qui touche les poteaux en contact avec l'eau de mer (Fig. 9). Pour le moment le CNR-IVALSA a testé les poteaux avant leur mise en œuvre (Fig. 10) ; ces mesures seront ensuite répétées de manière périodique. Il est également envisageable de "surveiller" les poteaux directement dans l'eau.

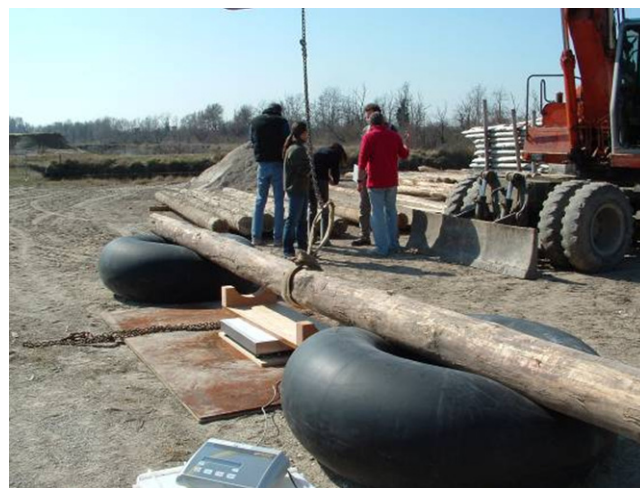
Figure 10 : Mesure du MOE dynamique sur poteaux.

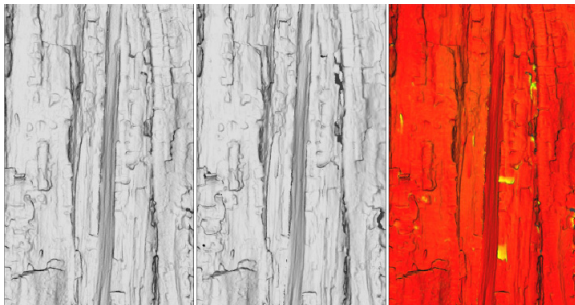
Figure 11 (b) : L'image en fausses couleurs montre, pour 2 balayages, les surfaces se détachant (en jaune) [16].

11<sup>a</sup>), soit le détachement de petits morceaux superficiels (Fig. 11<sup>b</sup>).
