**Cartographie du site archéologique de Baie-Rouge et  
pose d'un remblai protecteur. Saint-Martin Guadeloupe.  
Rapport d'opération archéologique n° SRA 305**

Cartographie du site archéologique de Baie-Rouge  
et pose d'un remblai protecteur  
Lotissement des Terres-Basses. Lot 183  
(SAINT-MARTIN, parcelle AB 13)

2005

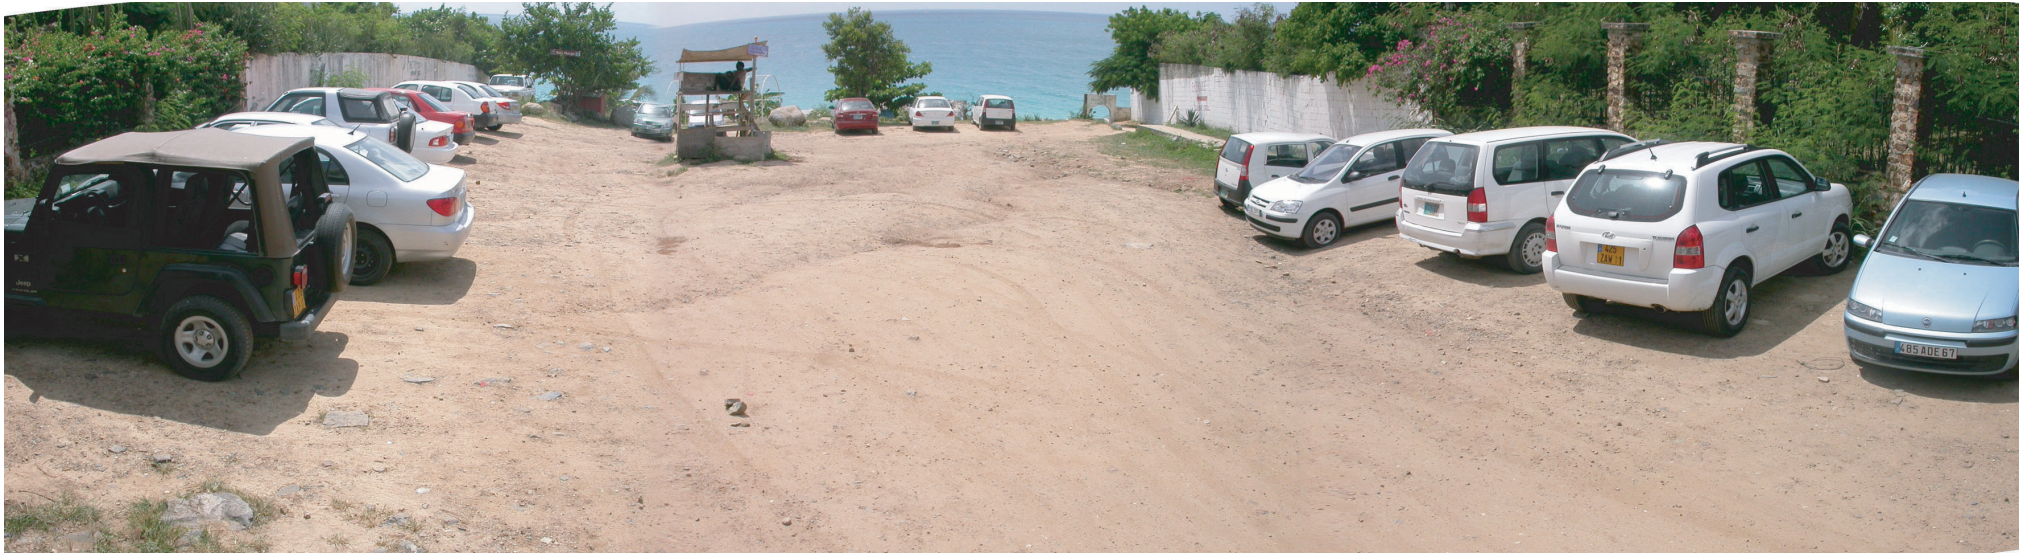
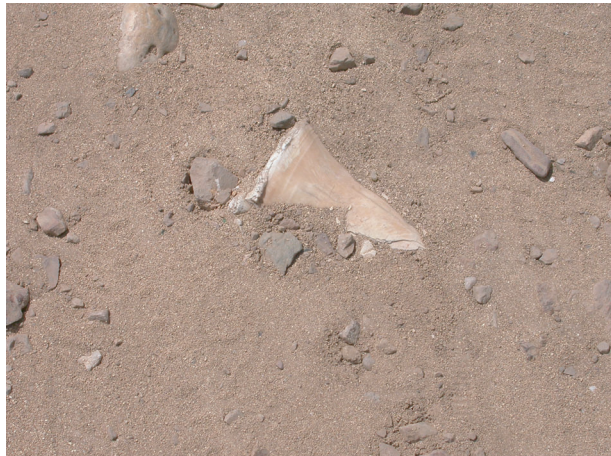
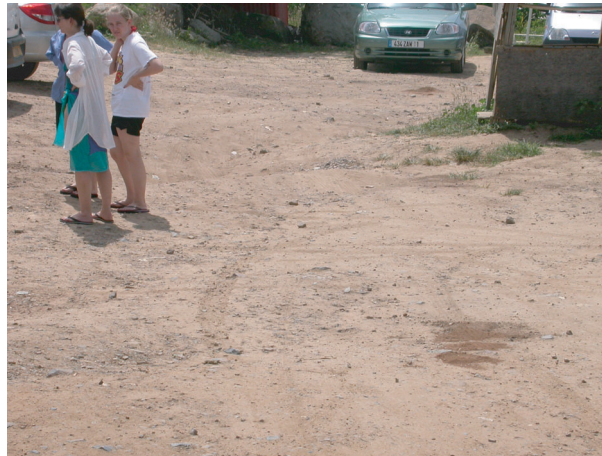
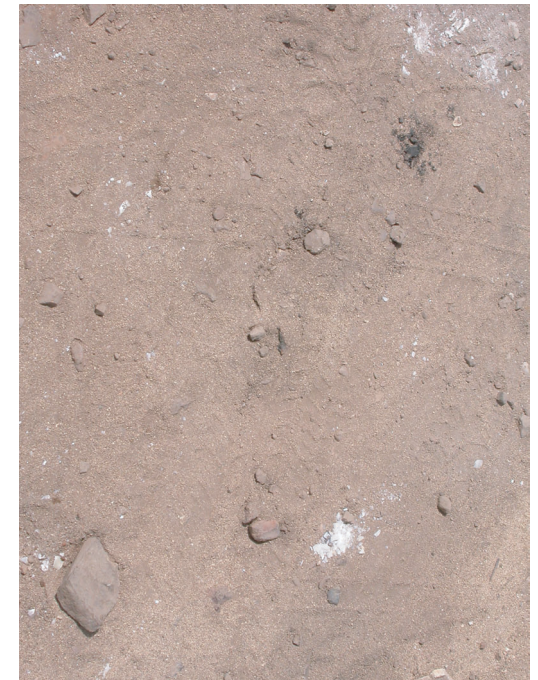
Depuis plusieurs années l'utilisation du lot 183 comme parking non contrôlé a occasionné d'importants dégâts au site archéologique. Le roulement répété des véhicules empêche la végétation de se fixer au sol qui, constamment à nu, est attaqué par une érosion causée par le ruissellement très actif en raison d'une pente de 7 % en direction de la plage. Le service régional de l'archéologie (DRAC Guadeloupe) a alerté en décembre 2003 l'association des Terres-Basses, la Mairie de Saint-Martin et la Sous-Préfecture sur ce phénomène d'érosion entraînant la destruction du site archéologique.

Vue panoramique du site, vers l'ouest

détail : coquillage apparaissant à la faveur de l'érosion

détail : zone sud-est

zone sud-ouest : coquillages écrasés

détail : zone nord, ravinements

profonde ravine de la zone nord

zone centrale : coquillages et mobilier archéologique  
écrasé par le passage des voitures

Parking de Baie-Rouge 2005 : état du site archéologique quelques jours avant la pose du remblai protecteur

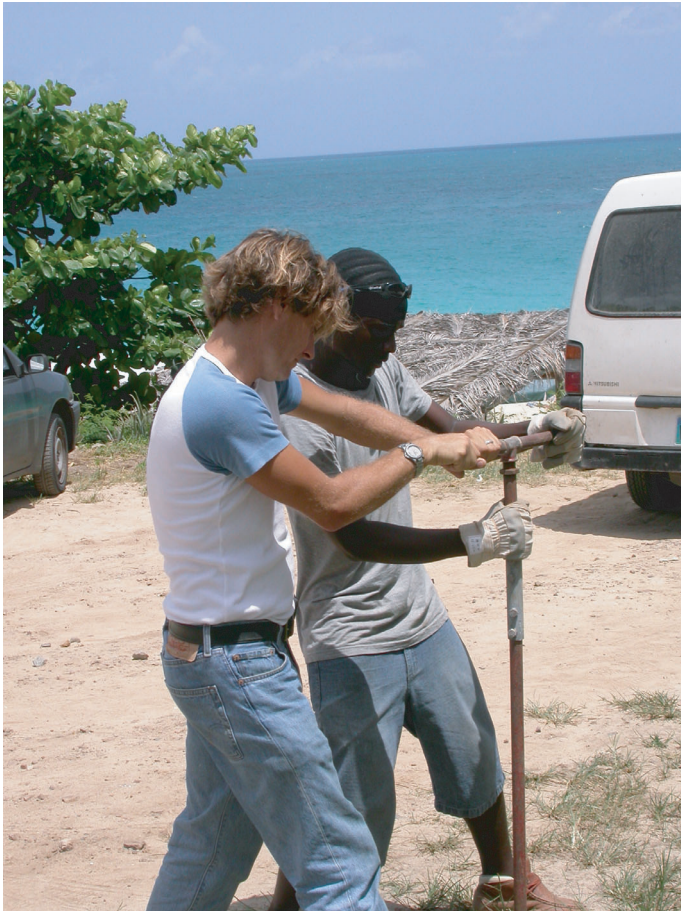
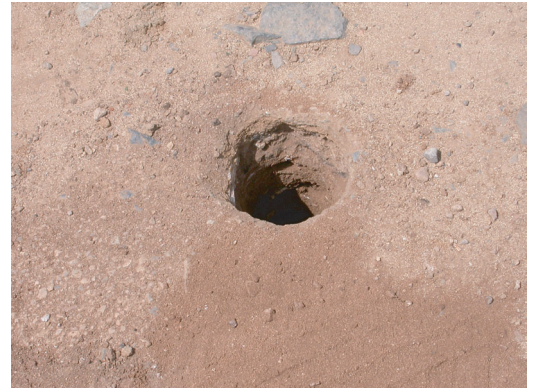
Réalisation d'un sondage à la tarière

Vue d'un sondage à la tarière

Préparation d'un sondage  
(perforation au burin de la couche superficielle caillouteuse  
compactée par le roulement des voitures)

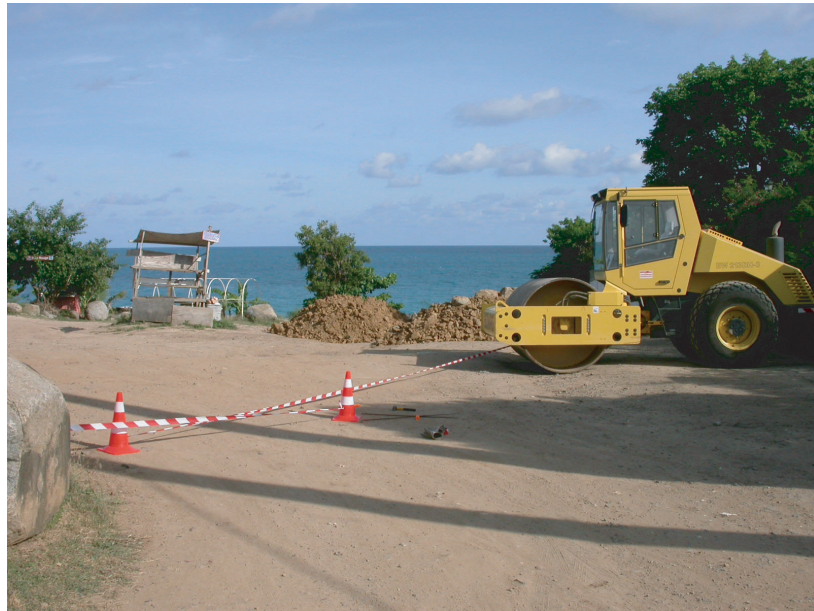
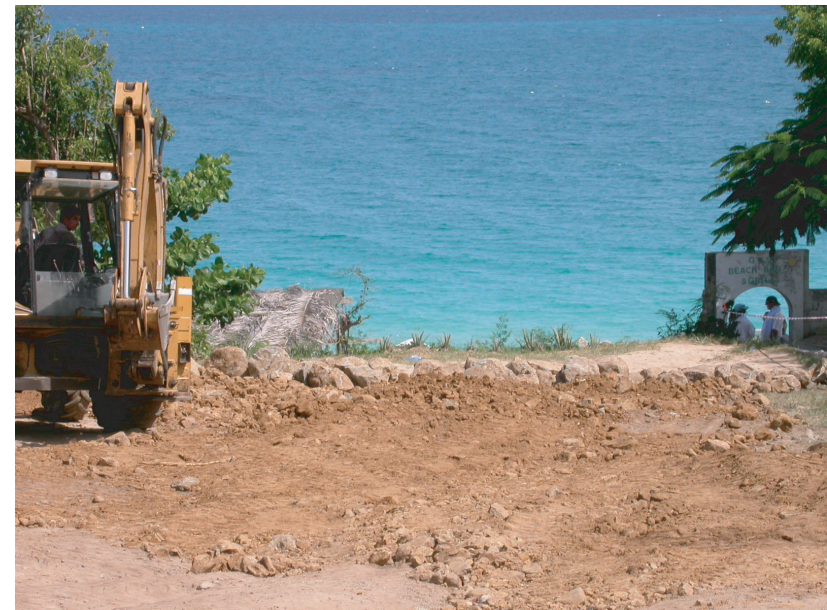
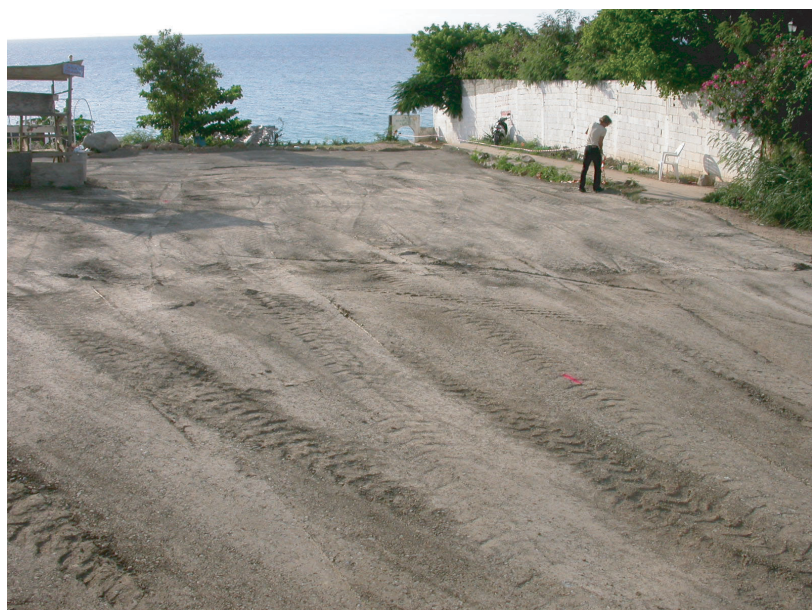
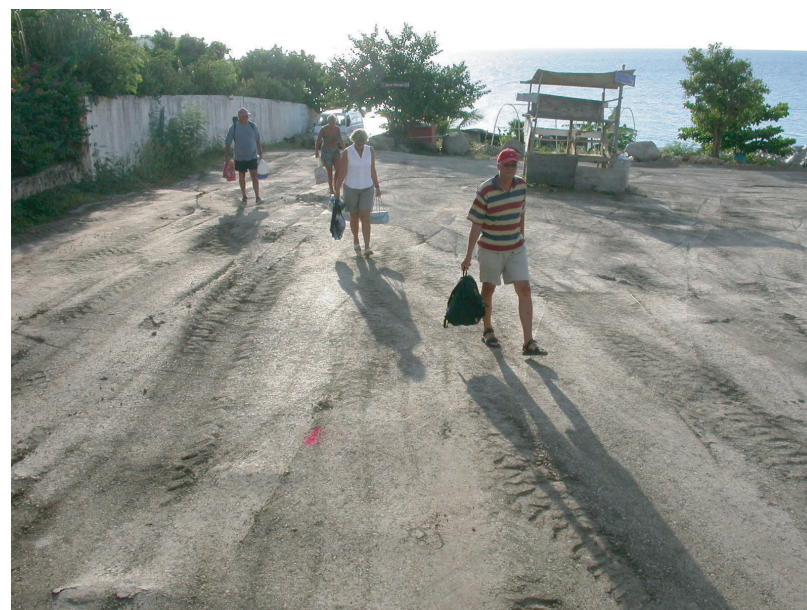
préparation du remblaiement

matériau type 1 déposé avant étalage

étalage du matériau type 1 dans l'angle nord-ouest

détail de la pose du matériau type 1

étalement du matériau de type 2

après compactage

après compactage, zone nord

après compactage, zone sud

Les travaux de remblaiement ont été réalisés le 8 juin par l'entreprise SDL sous notre contrôle. Les planches photographiques 4 et 5 en illustrent les différentes phases.

Un petit merlon de 50 cm de hauteur a été établi avec des blocs dans la partie nord du site, de façon à bloquer une éventuelle érosion future dans cette direction qui est le point le plus bas du parking.

matériau type 1 : tout venant de couleur orangée, très hétérométrique, à matrice argileuse, riche en gros blocs. Deux chargements de 12 m<sup>3</sup> ont été déversés et étalés dans l'angle nord du site.

matériau type 2 : gravier sableux concassé de couleur grise, présentant une faible fraction argileuse. Suivant les chargements, la granulométrie maximale oscillait entre 15 et 30 mm. Dix chargements de 12 m<sup>3</sup> ont été étalés.

Le matériau a ensuite été légèrement compacté par un rouleau vibreur (1 passage).
