Détection de défauts sur la surface de chaussées par système de vision

Tien Sy Nguyen, Pascal Vrignat, Manuel Avila, Stéphane Begot, Florent Duculty

Tien Sy Nguyen, Pascal Vrignat, Manuel Avila, Stéphane Begot, Florent Duculty. Détection de défauts sur la surface de chaussées par système de vision. Colloque GRETSI, Sep 2007, Troyes, France. hal-00608325

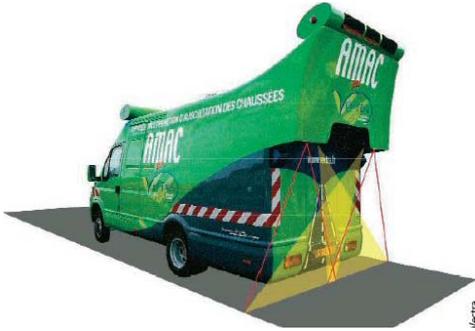
Le sous-système état de surface (dégradation de surface) (FIG. 1) permet l'acquisition d'images numériques de très haute résolution de la surface de chaussées indépendamment des conditions d'éclairage (diurne ou nocturne) afin de qualifier et quantifier a posteriori les dégradations de surface.

Le capteur est constitué d'une caméra linéaire associée à un laser d'éclairage. La largeur de chaussée visualisée est de 3,9m. Des images 2D sont reconstituées pour former une image de 4m de longueur.

FIG. 1 : Dispositif d'acquisition d'images de surface de chaussées.

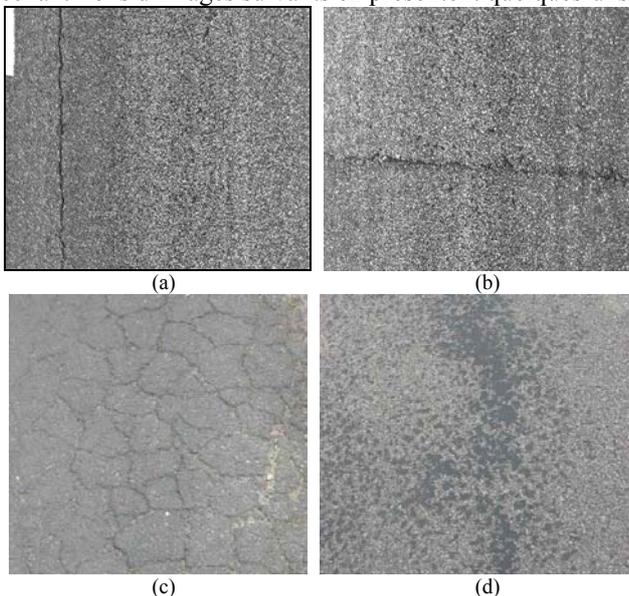
FIG. 2 : Quelques défauts : (a) fissure longitudinale, (b) fissure transversale, (c) faïençage, (d) ressuage.

Cette première étude se limite à la recherche de défauts de type fissures (FIG. 2 (a) et (b)).

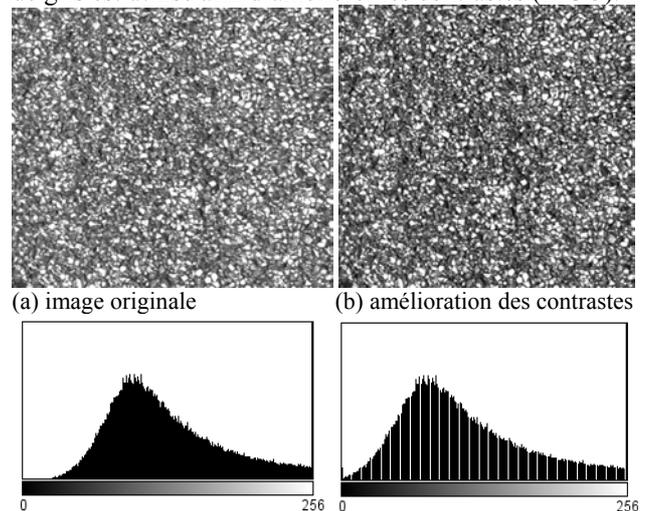
Afin de déterminer automatiquement le seuil de séparation des zones sombres, l'histogramme des niveaux de gris est utilisé afin d'améliorer les contrastes (FIG 3).

FIG. 3 : Amélioration des contrastes.

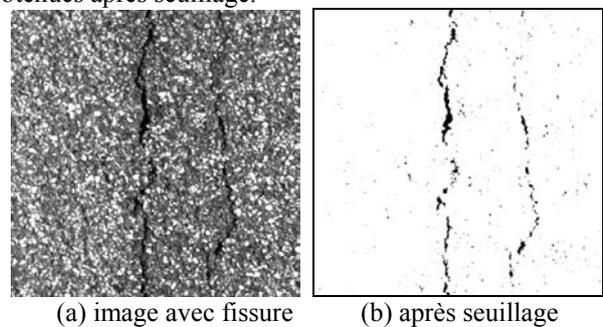
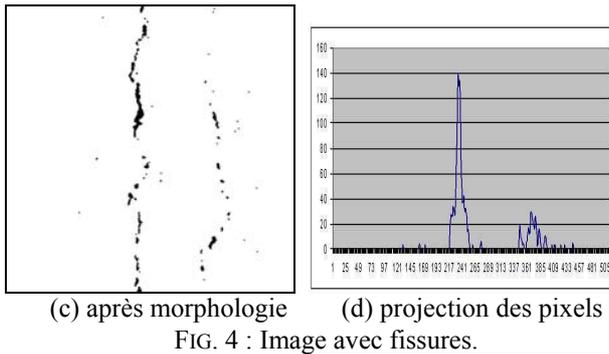
(a) image avec fissure (b) après seuillage

FIG. 4 : Image avec fissures.

Les images suivantes (FIG. 4 (b) et FIG. 5 (b)) sont obtenues après seuillage.

Nous appliquons une fermeture afin de connecter des morceaux de fissures voisins. De même, nous appliquons une ouverture afin d'éliminer les bruits : régions de tailles non significatives. Les figures (FIG. 4 (c)) et FIG. 5 (c)) montrent les images obtenues après cette étape.

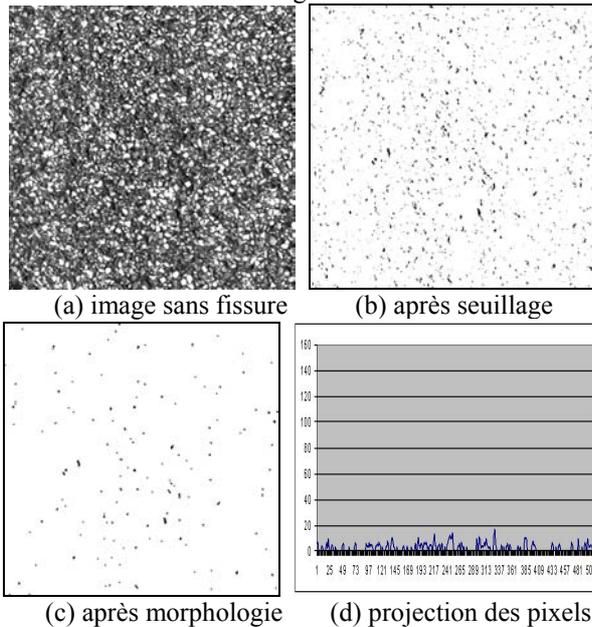
FIG. 5 : Image sans fissure.
