## Rapport sur le suivi morphosédimentaire du sillon de Talbert pour l'année 2011

Décembre 2011

**SUIVI TOPO-MORPHOLOGIQUE DU SILLON DE TALBERT  
(COMMUNE DE PLEUBIAN – PÉRIODE 2010-2011)**

## COMMUNE DE PLEUBIAN (COTES D'ARMOR) ET CONSERVATOIRE DE L'ESPACE LITTORAL ET DES RIVAGES LACUSTRES

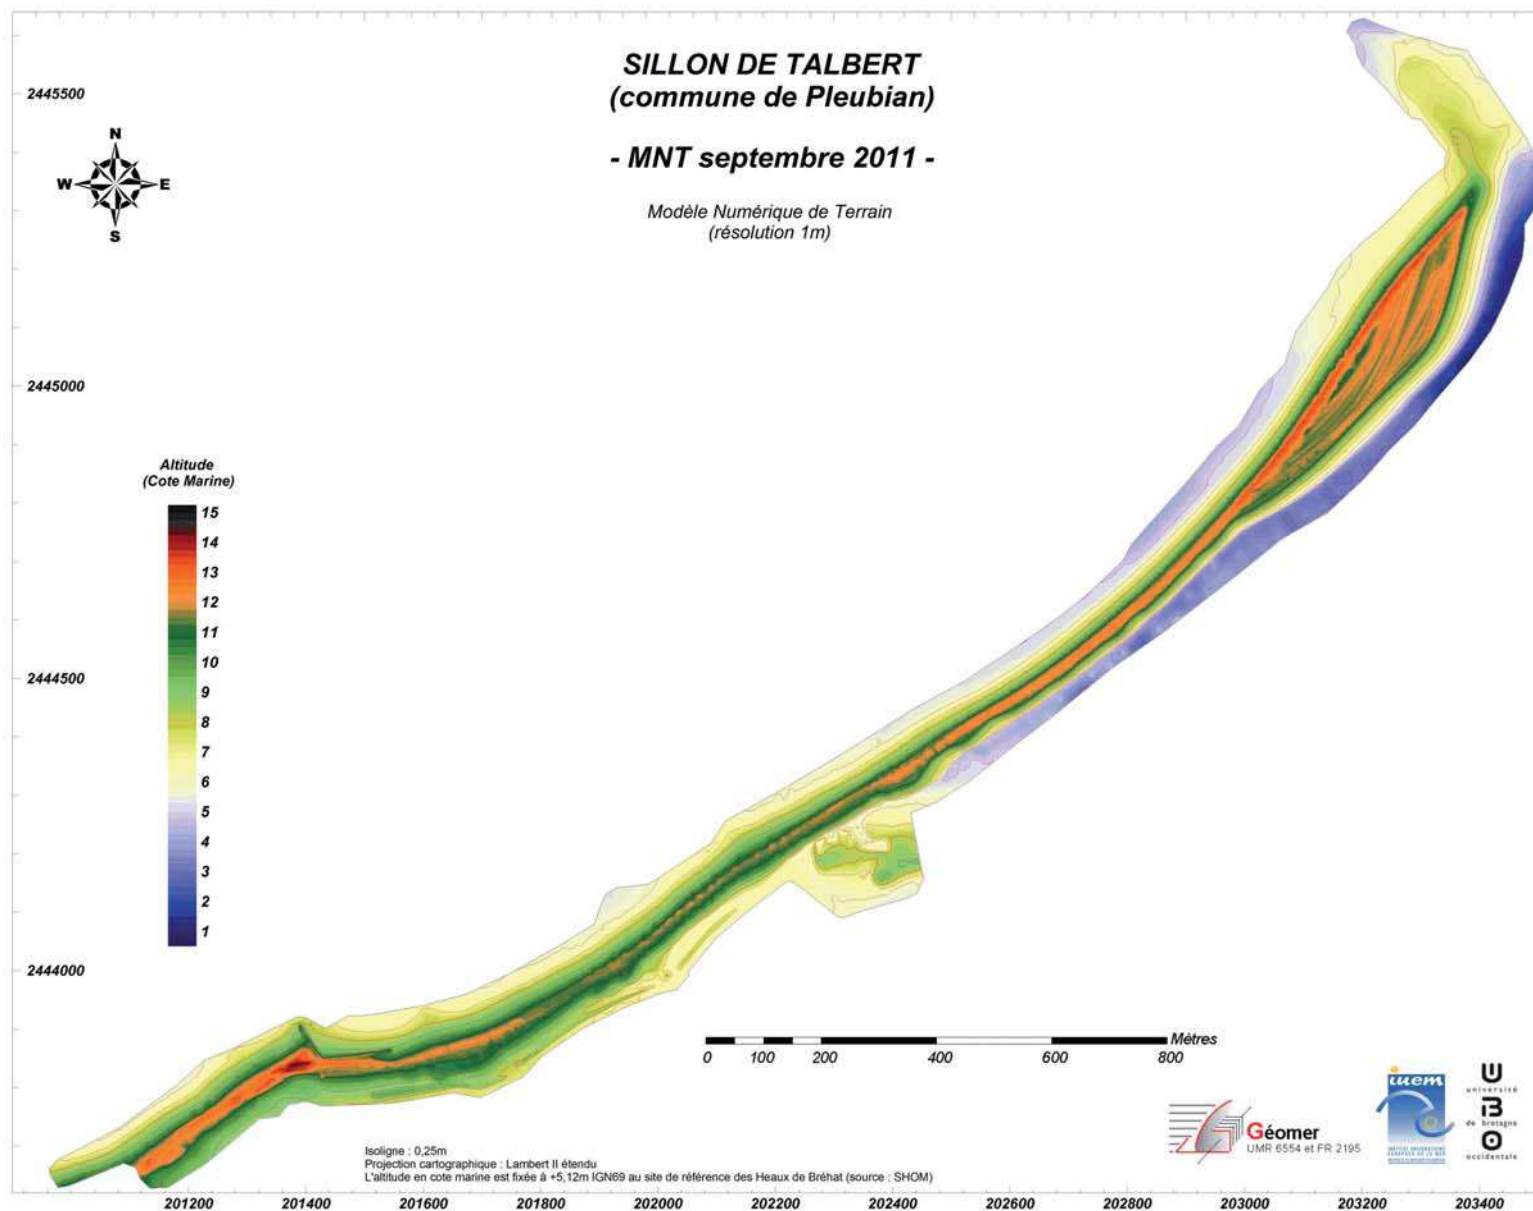
Figure 2 : Modèle Numérique de Terrain du Sillon de Talbert en septembre 2011.

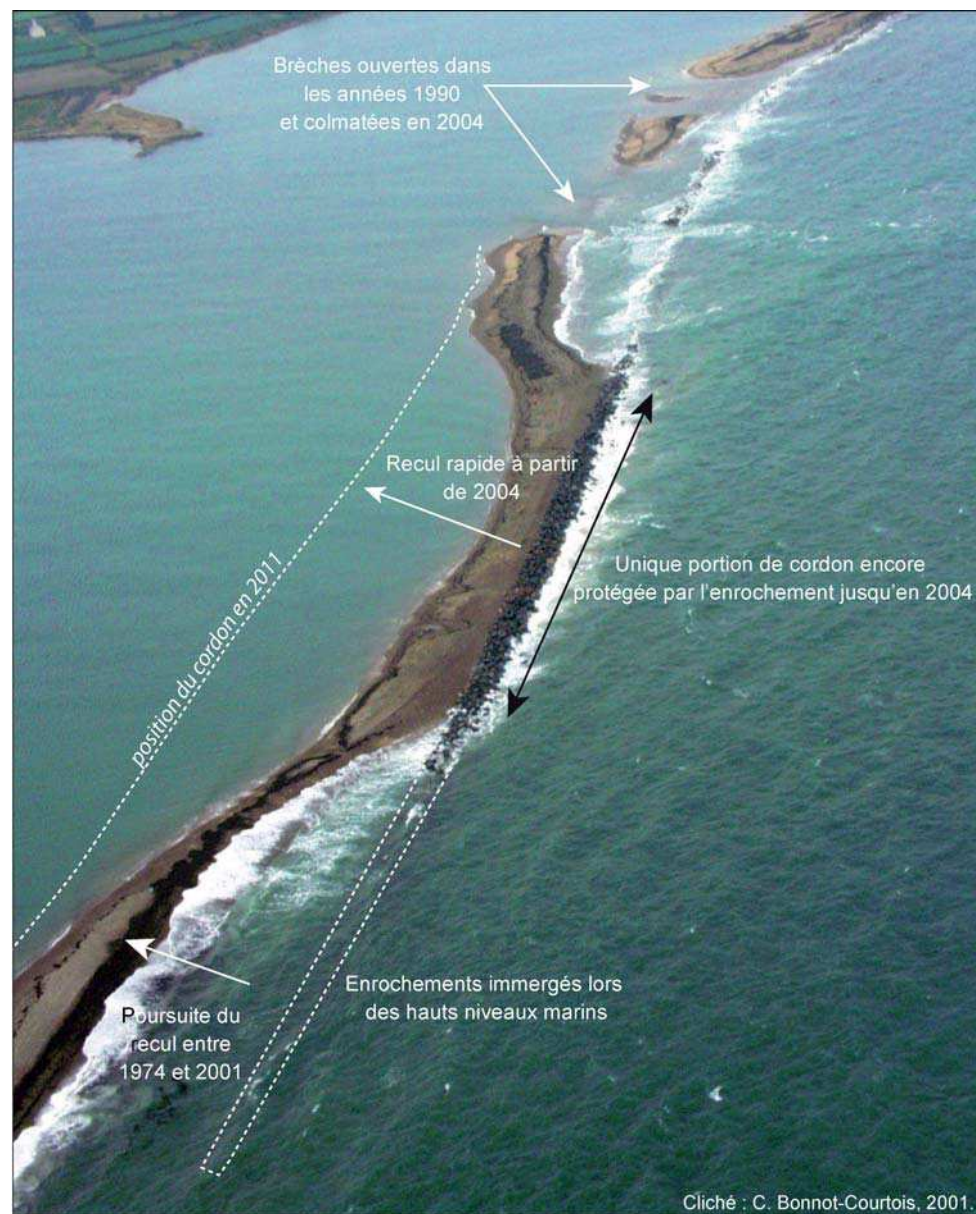
Figure 10 : Vue aérienne d'une partie du Sillon de Talbert lors d'une tempête en septembre 2001.

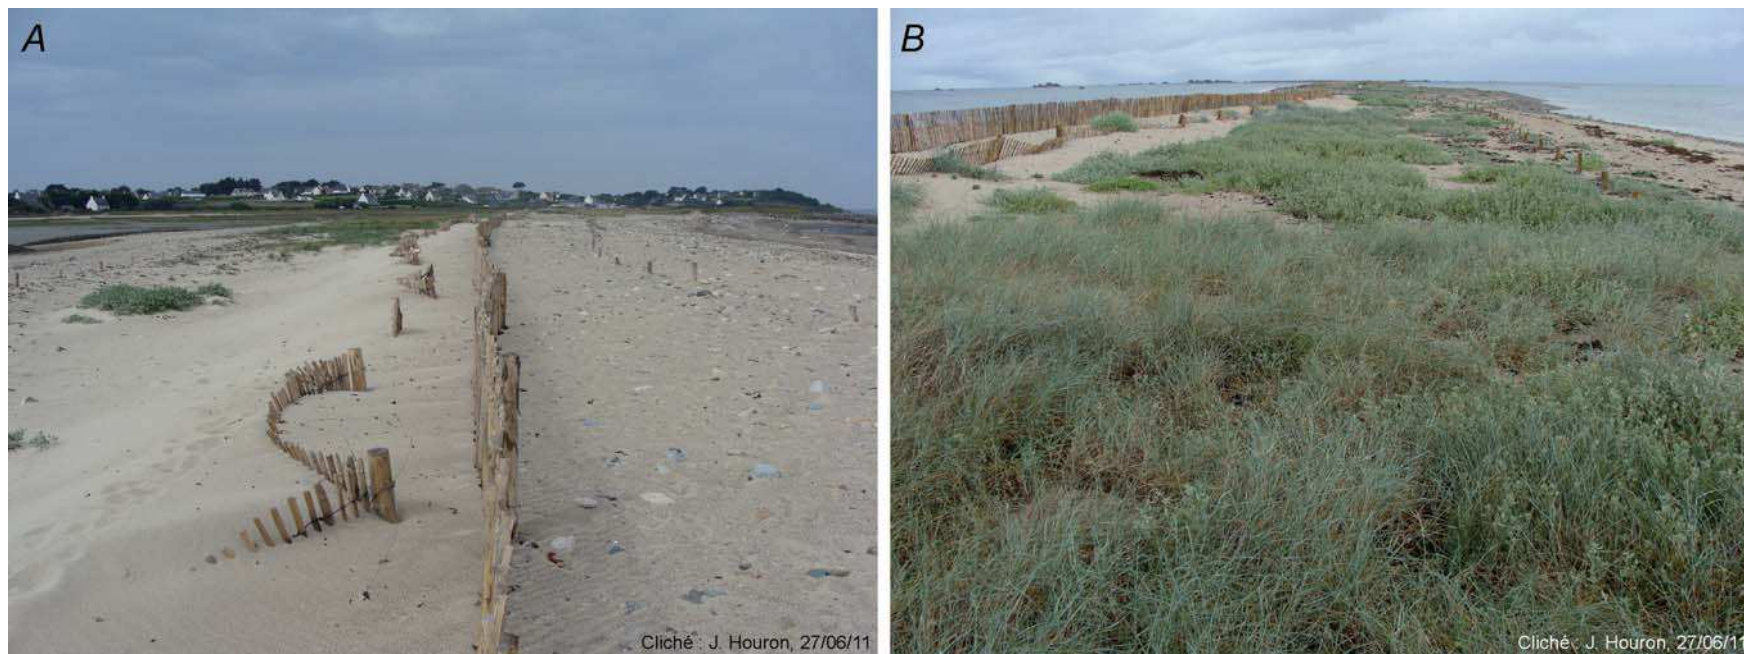
Figure 11 : Piégeage des transits éoliens par le réseau de ganivelles et reconstitution de la végétation dunaire dans la partie proximale du Sillon de Talbert.

L'engraissement de la dune sommitale, entre les profils 5 et 20, est un élément positif qui traduit une tendance à la consolidation du cordon. Rappelons qu'en 2004, ce secteur était l'un des plus fragiles du Sillon et que deux larges brèches avaient été artificiellement colmatées lors des travaux de concassage des enrochements. La pose et l'entretien des ganivelles y sont certainement pour beaucoup (fig. 11). Ce type d'opération mérite donc d'être poursuivi afin de permettre un bon piégeage des transits éoliens au sommet du cordon.

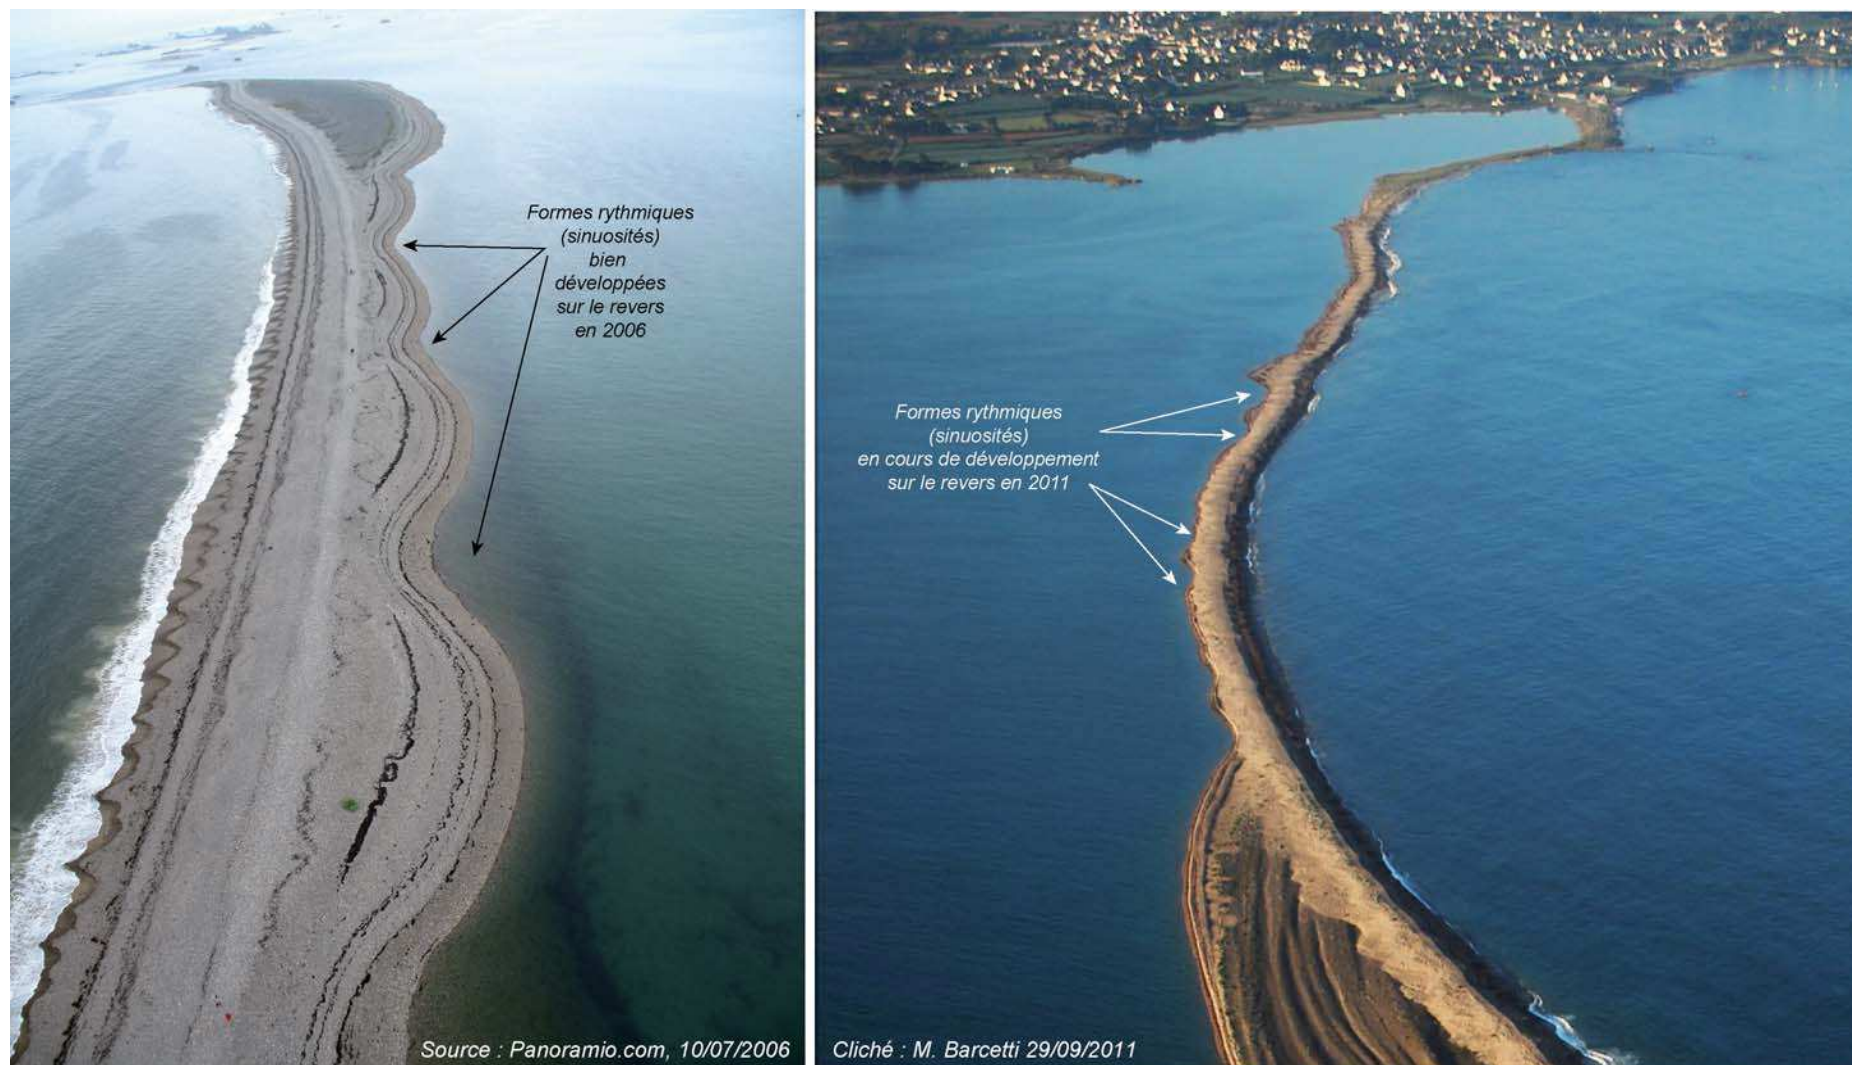
Figure 12 : Formes rythmiques se développant sur le revers du Sillon de Talbert, dans la partie médiane soumise à un transit sédimentaire dirigé vers le sud-ouest. En 2006 (cliché de gauche), ces formes sont bien développées et favoriseront l'ouverture de brèches dans la crête lors des tempêtes de l'hiver 2006-2007. En mars 2008, la tempête Johanna fait reculer le cordon et gomme ces formes sur le revers. En 2011, les sinuosités réapparaissent (cliché de droite).

Sur le revers, un transit longitudinal inverse, dirigé vers la racine, a été généré par les houles secondaires en provenance du nord-est (fig. 9). Ici, le déplacement des sédiments s'effectuent à pleine mer, lorsque la profondeur d'eau est suffisante pour que les vagues puissent déferler et, par la même, déplacer les galets dans le sens du transit. Ce transit sédimentaire se traduit par le développement de formes rythmiques (sinuosités) sur les parties hautes du revers (fig. 12). Précédemment, le suivi topo-morphologique effectué entre 2006 et 2007 avait montré que ces formes tendaient à s'accroître dans le temps. Les concavités se creusent et conduisent à un amincissement de la crête du cordon par endroit, favorisant l'ouverture de brèche lors des tempêtes, comme ce fut le cas durant l'hiver 2006-2007.
