## Les sillons de la rade de Brest et les marais maritimes associés

Pierre Stéphane, Bernard Fichaut, Serge S. Suanez

# Les sillons de la rade de Brest et les marais maritimes associés

Janvier 2012

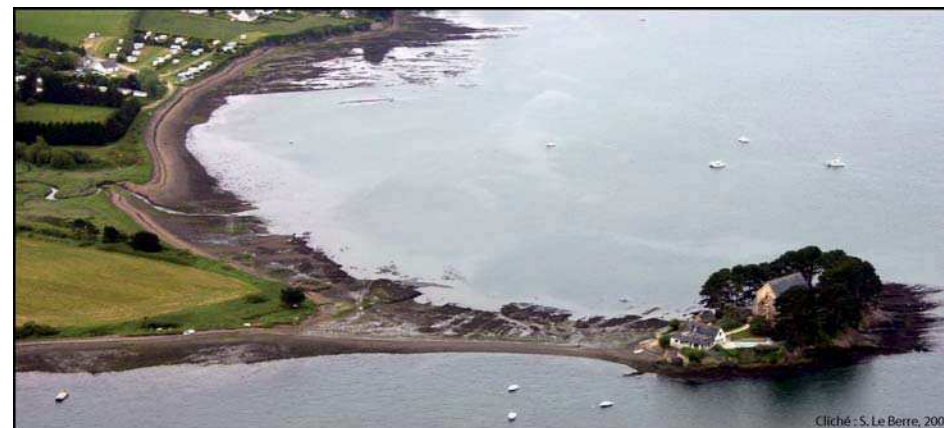
Figure 4 : Tombolo d'Arun au premier plan.

Sur le site d'Arun, ce cordon s'étire sur une longueur d'environ 150 m. Il est particulièrement surbaissé en raison du passage fréquent de véhicules automobiles sur la crête. Aussi, est-il recouvert par la mer à chaque marée de vive-eau. Couronné de graviers schisteux et de sables, il

comporte plus bas des galets de quelques centimètres de longueur. Guilcher *et al.* (1957) ont pu observer les témoins d'un ancien cordon du côté du continent, taillé en falaise de 1,1 m de hauteur où le gravier ancien couronnait un head argileux. Ces dépôts ont été interprétés comme étant les restes d'un ancien tombolo, plus élevé que l'actuel. Aujourd'hui, le recul de cette falaise a fait disparaître ce qu'il restait de l'ancien cordon.

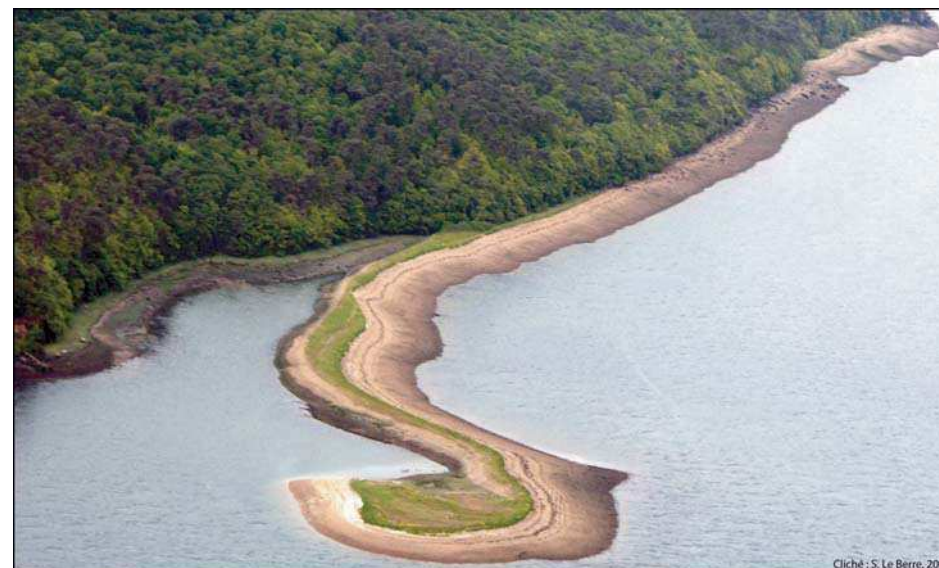
Figure 7 : Le Sillon des Anglais à Landévennec.

4- Les **flèches sub-parallèles à la côte**. Elles forment une autre catégorie de cordons qui s'allongent dans le sens du rivage mais s'en détachent légèrement lorsqu'un rentrant affecte localement le tracé de la côte. Treize flèches de ce type ont été recensées en rade (Stéphan, 2004) et contribuent partiellement à la régularisation du trait de côte. La plupart d'entre elles se situent sur les rives des rias orientales de la rade. La plus remarquable d'entre elles est sans aucun doute le Sillon des Anglais, à Landévennec (figure 7). Ce cordon forme la flèche la plus massive de la rade. Une accumulation aussi importante dans ce secteur littoral n'est pas surprenante. En effet, sur plus de 3 km de linéaire côtier, la dérive littorale mobilise d'ouest en est les sédiments qu'elle trouve en abondance aux pieds des puissantes falaises de head. Depuis le Loc'h de Landévennec, situé plus à l'ouest, aucune pointe rocheuse ne vient entraver la migration des matériaux le long du rivage.

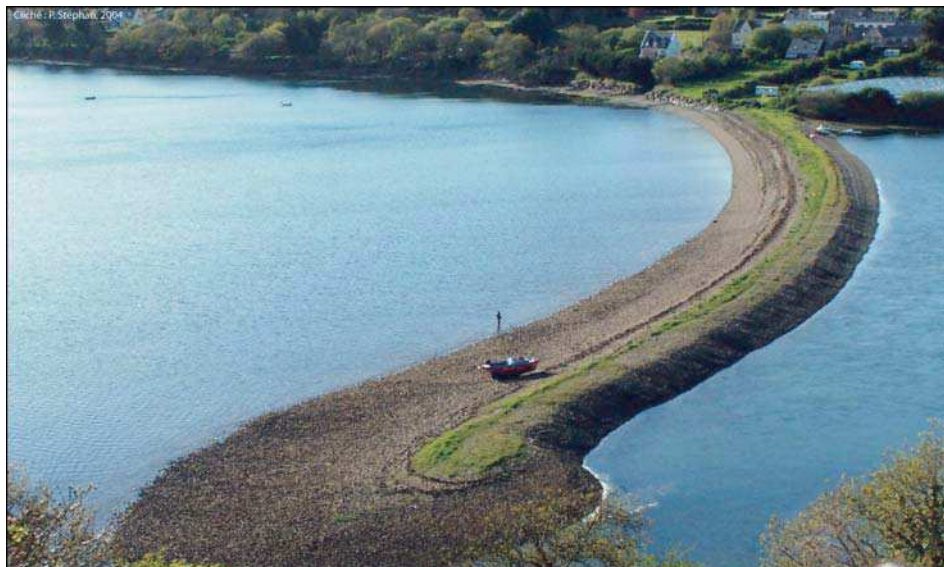
Figure 8 : Le Sillon de l'Auberlac'h à Plougastel-Daoulas.

5- Les **flèches barrant partiellement une anse ou une ria**. Ces cordons se mettent en place en avant de la ligne de rivage dans les secteurs où l'énergie des vagues n'est plus suffisante pour repousser plus en avant les sédiments accumulés dans les cordons. Cela se produit essentiellement dans les rias ou les anses car le relèvement progressif des fonds atténue la puissance des vagues. Ces cordons abritent alors la partie interne des estuaires et favorisent la sédimentation vaseuse et la mise en place de marais maritimes. Lorsque l'estuaire est large, comme cela est le cas pour l'anse de l'Auberlac'h, la flèche se situe à mi distance entre l'entrée et le fond de l'estuaire. On parle alors de flèche de mi-baie. Le cordon de l'Auberlac'h est long de 370 m (figure 8). Sa mise en place est liée à la présence d'un petit saillant sur la rive nord qui contraint la dérive littorale à s'orienter vers le sud-est. En arrière du cordon s'étend l'étang de l'Auberlac'h, dans lequel se jette le ruisseau Saint-Adrien. Cet étang se remplit et se vide à chaque cycle de marée par l'intermédiaire d'une passe très étroite, de 30 m de large environ. Le rétrécissement progressif de ce chenal de marée s'est effectué progressivement, en lien avec la progression de la flèche vers le sud. Cette évolution a donné naissance à de puissants courants qui sont venus saper la rive sud de l'anse. Ces courants empêchent désormais l'allongement de la flèche vers le sud. Les galets transportés par la dérive littorale le long du sillon finissent par être emportés par ces courants. Ils viennent nourrir un vaste delta de jusant en bas de l'estran. Enfin, on peut observer un petit musoir, très aplati, ancré sur la rive sud de l'anse.

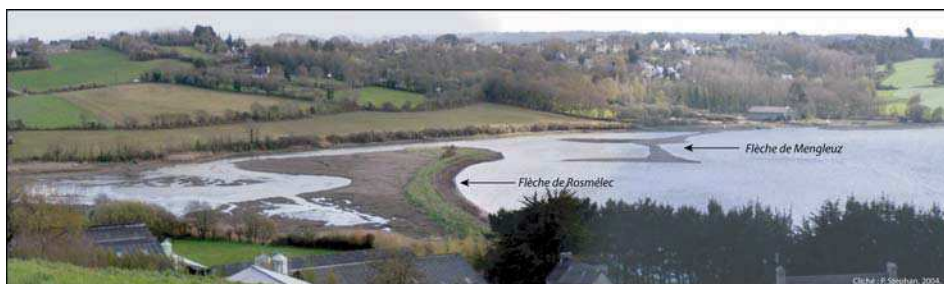
Figure 9 : Flèches en chicane de Mengleuz et de Rosmélec dans l'anse du Moulin du Pont.

Dans ce secteur, la flèche de Mengleuz s'allonge vers le nord sur 270 m avant de se recourber brusquement vers l'est en un puissant crochet terminal, long de 75 m. La flèche de Rosmélec s'étend, quant à elle, sur 350 m vers le sud. Une végétation occupe le sommet de ce cordon, taillé en microfalaise sur toute sa longueur. Sa pointe se recourbe également vers l'est, mais elle est désormais protégée de l'action marine par le cordon de Mengleuz. De ce fait, une abondante végétation est venue la recouvrir. Ces deux flèches protègent un marais maritime de 7 ha dans lequel se développe un schorre à spartine et obione. Au sud-est de ces deux principaux cordons, il existe également une flèche résiduelle qui, à l'origine, était rattachée au poulier sud. Cette flèche se développe d'est en ouest sur 90 m. Elle abrite un marais de 0,7 ha.

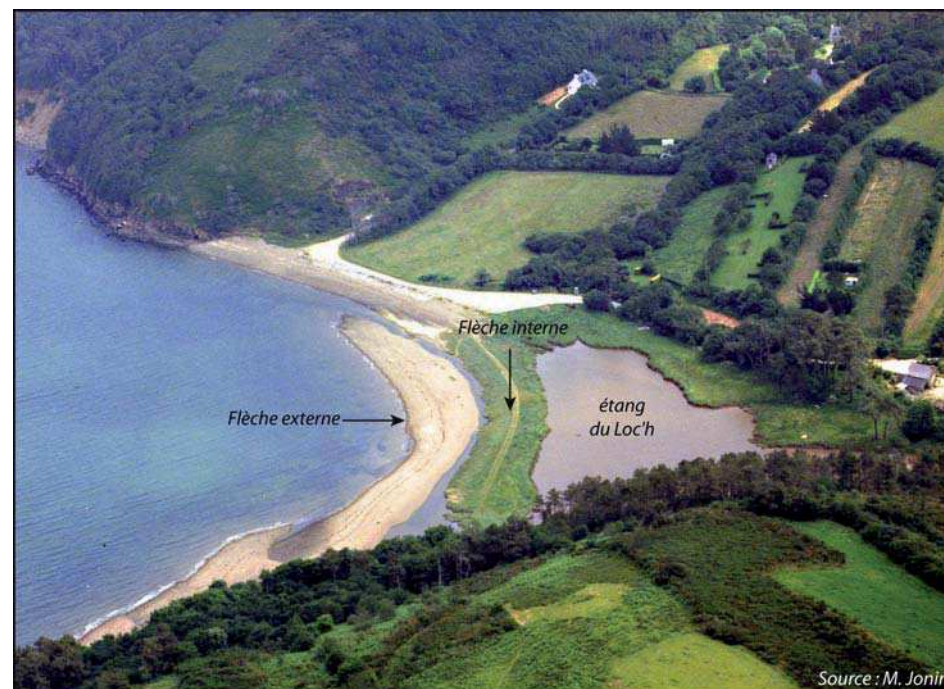
Figure 10 : Flèches en chicane du Loc'h à Landévennec.

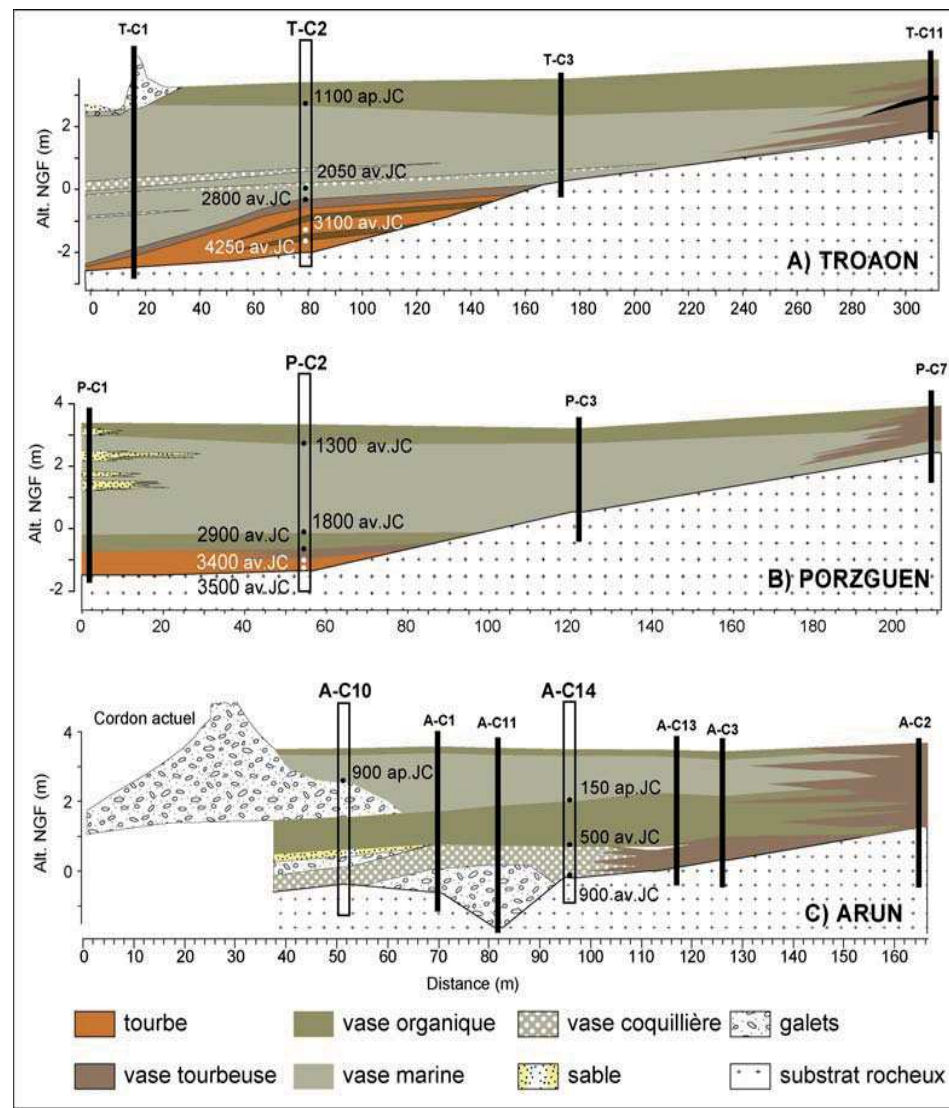
Figure 13 : Stratigraphies des dépôts sédimentaires reconstituées à partir de carottages effectués dans les marais maritimes de Troaon, Porzguen et Kergo (modifié de Stéphan, 2011).

L'analyse des sédiments contenus dans les carottes permet de reconstituer la longue histoire de ces milieux. Vers 4200 av. J.-C., la mer se situe à un niveau légèrement inférieur à celui d'aujourd'hui (-5 m environ). A l'emplacement des marais actuels se trouvent des tourbières d'eau douce tandis que la ligne de rivage se situe alors quelques centaines de mètres en avant de sa position actuelle. Au cours des millénaires suivants, le niveau marin poursuit sa remontée, les tourbières sont submergées et laissent place à des schorres envahis quotidiennement par la marée et vraisemblablement abrités par des cordons littoraux. Les premières preuves tangibles de la présence de cordons à proximité des marais actuels datent de 2800 av. J.-C. Après cette date, le cordon de Troaon connaît plusieurs phases d'érosion liées à de fortes tempêtes vers 2000 av. J.-C. Dans le secteur de Kergo, trois générations de cordons sont successivement construits et détruits par les tempêtes (figure 14). Celui de Porsguen, en revanche, montre une grande stabilité durant toute cette période, profitant certainement de bonnes conditions d'abri. Ce travail montre donc que la plupart des cordons actuels sont des formes anciennes.

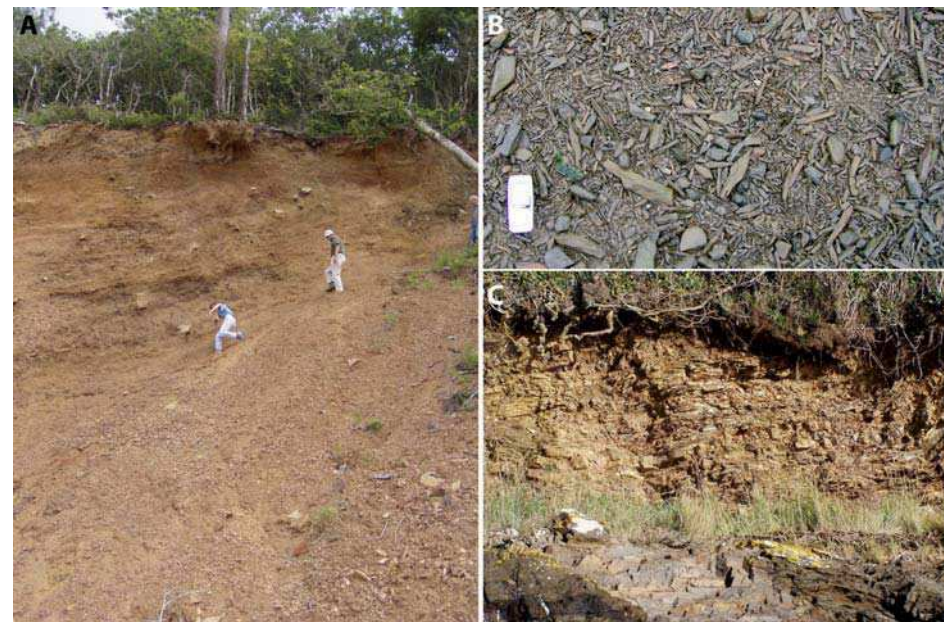
Figure 15 : Falaises de la rade de Brest. A. Falaises de head d'une dizaine de mètre de hauteur dans le secteur du Loc'h. B. Aiguilles de schistes dévonien issues des falaises du Roz. C. Falaises de schistes au sud de Troaon.

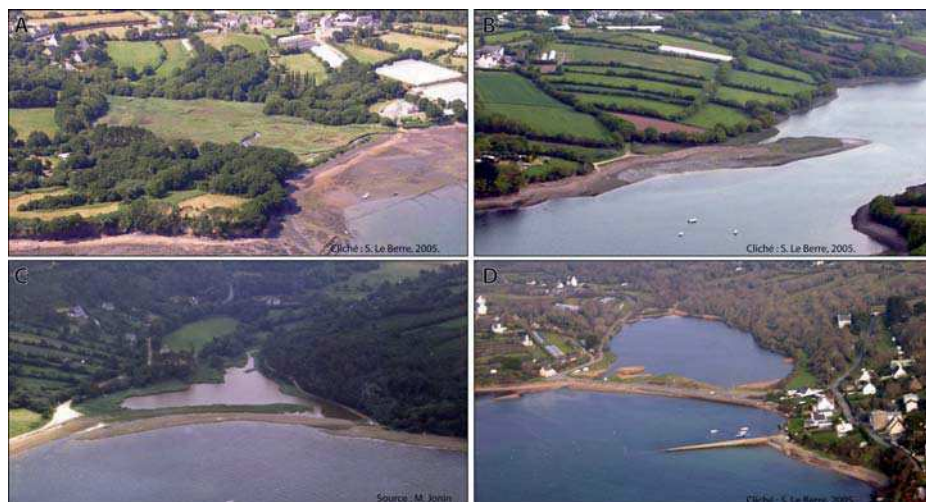
Figure 16 : Exemple de quatre types différents de marais en rade de Brest. A. Marais d'arrière-cordon de Porsguen. B. Marais de rive estuarienne de Pont-Callec. C. Marais saumâtre naturel du Loc'h. D. Marais saumâtre artificialisé du Caro.

caractère abrité de ces environnements qui permettent le développement d'une végétation halophile sur les vases accumulées de part et d'autre des estuaires. Les cordons littoraux fournissent toutefois un support aux prés salés dans les parties hautes de l'estran, comme on peut le constater sur la flèche de Pont-Callec (figure 16B).

Les **marais saumâtres naturels** sont peu nombreux en rade puisqu'à ce jour, le seul exemple de ce type se trouve au Loc'h de Landévennec (figures 16C et 17). Jusqu'en 2004, un couple de cordons littoraux protégeait un étang dont la vidange n'était jamais totale à basse mer. Une partie de la zone d'arrière-cordon était toujours en eau et présentait une surface de vase nue colonisée par la ruppie maritime. Seules les marges de l'étang étaient occupées par un pré salé. En 2004, l'ouverture d'une brèche dans l'un des cordons a modifié cette configuration initiale. Nous y reviendrons dans la deuxième partie de ce rapport.

remplissage et la vidange des zones d'arrière-cordon sont désormais contrôlés par des vannes. Les étangs du Fret, du Caro et de Quélern sont toujours en eau (figure 16D). La ruppie maritime est présente dans l'étang de Quélern. Celui de Kerrelot-Tremet, en revanche, se remplit et se vide au rythme de la marée et abrite uniquement des prés salés à obione.

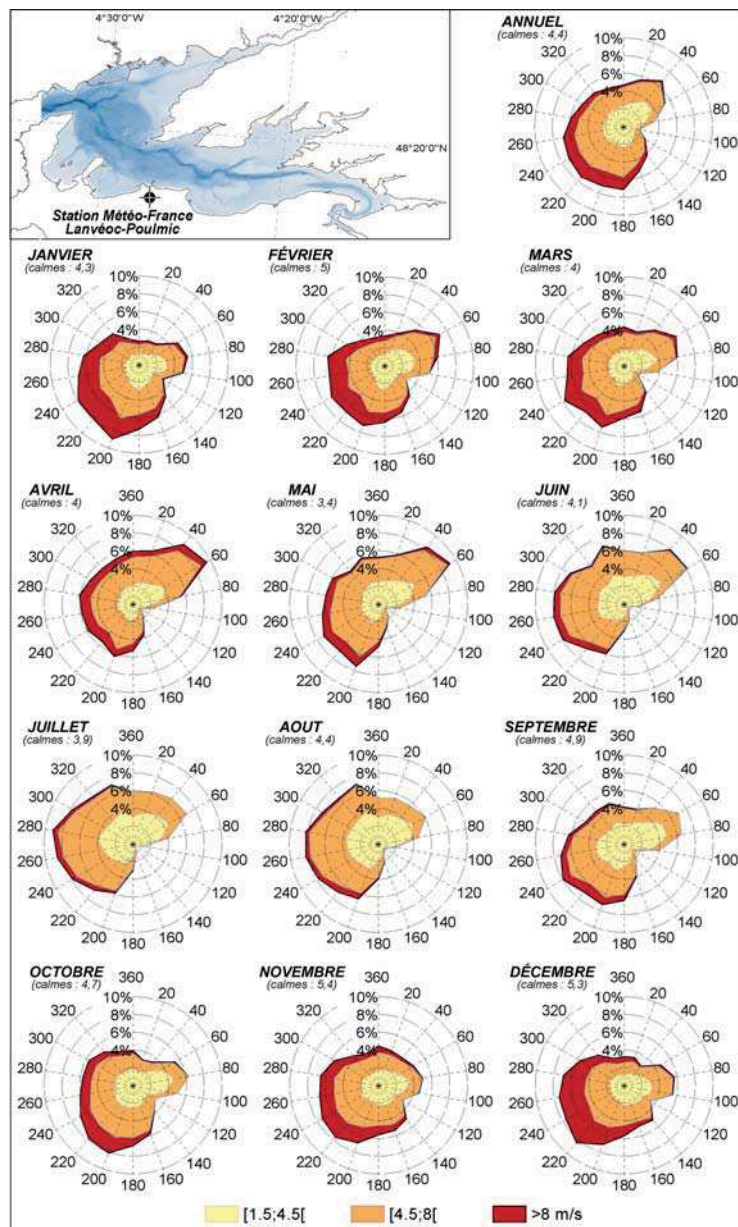
Figure 33 : Rose des vents annuels et mensuels à la station Météo-France de Lanvéoc-Poulmic (période 1955-2006).

La rade de Brest se caractérise par une prédominance des vents annuels de secteur ouest (de sud-ouest à nord-ouest) (figure 33). Les rives orientales de la rade de Brest sont donc les plus souvent battues par les vagues générées sur le plan d'eau. Les vents de nord-est sont également fréquents, notamment entre les mois d'avril et juin.

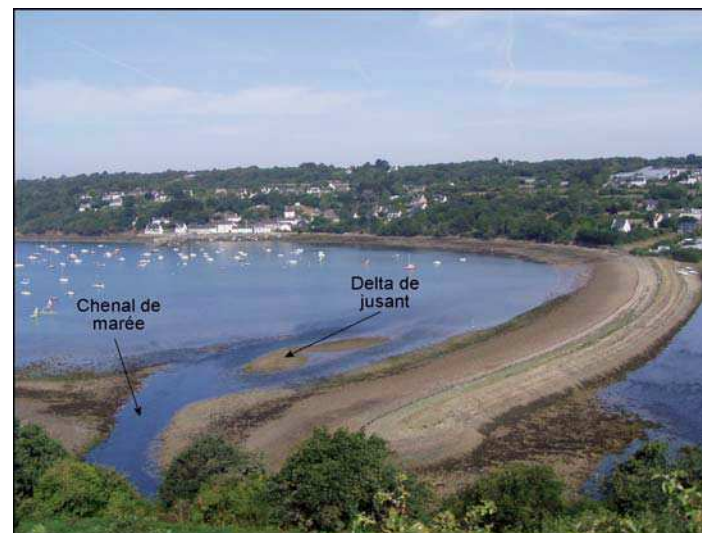
Figure 34 : La flèche de l'Auberlac'h et son delta de jusant édifié au débouché du chenal de marée (cliché : P. Stéphane, juillet 2006).

S'il est rare que les courants de marée atteignent une vitesse suffisante pour mobiliser les sédiments grossiers sur l'estran, certaines configurations particulières sont favorables à un accroissement de la célérité du flot et du jusant à proximité des cordons littoraux et à une mise en mouvement éventuelle des sédiments. C'est bien souvent le cas en rade où de nombreux cordons barrent une anse ou isolent un marais maritime qui se remplit et se vide à chaque cycle de marée. Dans ce cas, de puissants courants sont souvent générés au sein d'une passe plus ou moins étroite, à travers laquelle s'effectuent des transferts sédimentaires sur l'estran. Ainsi, il est fréquent d'observer de petits deltas de flot et/ou de jusant édifiés de part et d'autre des passes empruntées par les courants de marée. Ces petits deltas sont constitués de galets prélevés aux flèches et démontrent la capacité de transfert sédimentaire dont disposent ces courants dès lors qu'ils sont canalisés (figure 34).

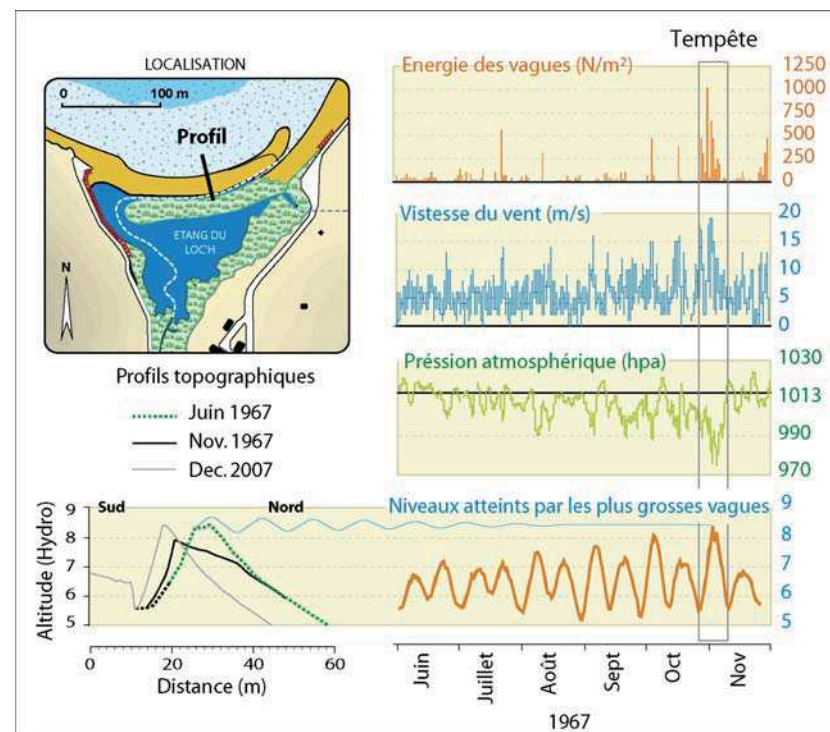
Figure 57 : Conditions météo-marines lors de la tempête du siècle dans le secteur du Loc'h (d'après Stéphan, 2006).

L'une des tempêtes les plus érosives de ces 60 dernières années en rade fut certainement celle qui frappa la flèche du Loc'h à Landévennec au mois de novembre 1967. L'impact de cet épisode a pu être suivi par Berthois et Auffret (1969) à partir de levés topographiques qu'ils effectuèrent entre les mois de juin et de novembre 1967. Ainsi, le 2 novembre entre 17h et 18h, des vents de NW, d'une vitesse moyenne de 17 m/s et bénéficiant d'un fetch de 18 Km, provoquèrent sur le site du Loc'h de très fortes vagues, d'une hauteur supérieure à 70 cm (figure 57).

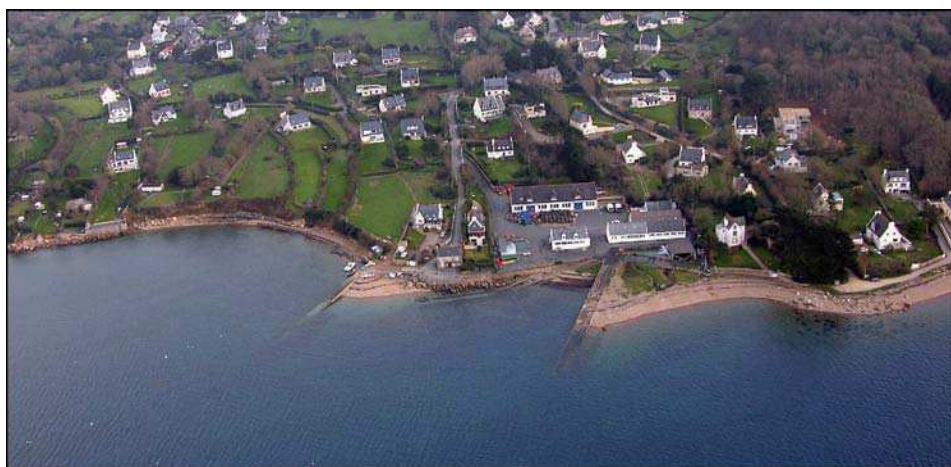
Figure 59 : Cales de Keralliou sur les rives de l'Elorn, illustrant l'effet de blocage du transit sédimentaire par les ouvrages transversaux (cliché : Solen Le Berre, Louis Brigand, 22/02/05).

Dans un certain nombre de cas, l'érosion des flèches de galets en rade de Brest est liée, directement ou indirectement, à l'intervention de l'Homme sur le milieu littoral. Un grand nombre de cales d'accès à l'estran ont été construites en Rade et forment des ouvrages perpendiculaires à la ligne de rivage qui interrompent la continuité du transit sédimentaire en direction des accumulations.

Bloqués en amont-dérive par ces épis, les galets s'y accumulent sur des épaisseurs parfois considérables et représentent autant de sédiments qui ne sont pas acheminés par la dérive littorale et qui viennent à manquer sur les flèches de galets. Immédiatement en aval de ces ouvrages, la dérive littorale se trouve sous-alimentée et l'énergie des vagues, dissipée auparavant dans le transport des sédiments, est alors employée dans l'érosion du rivage. Les

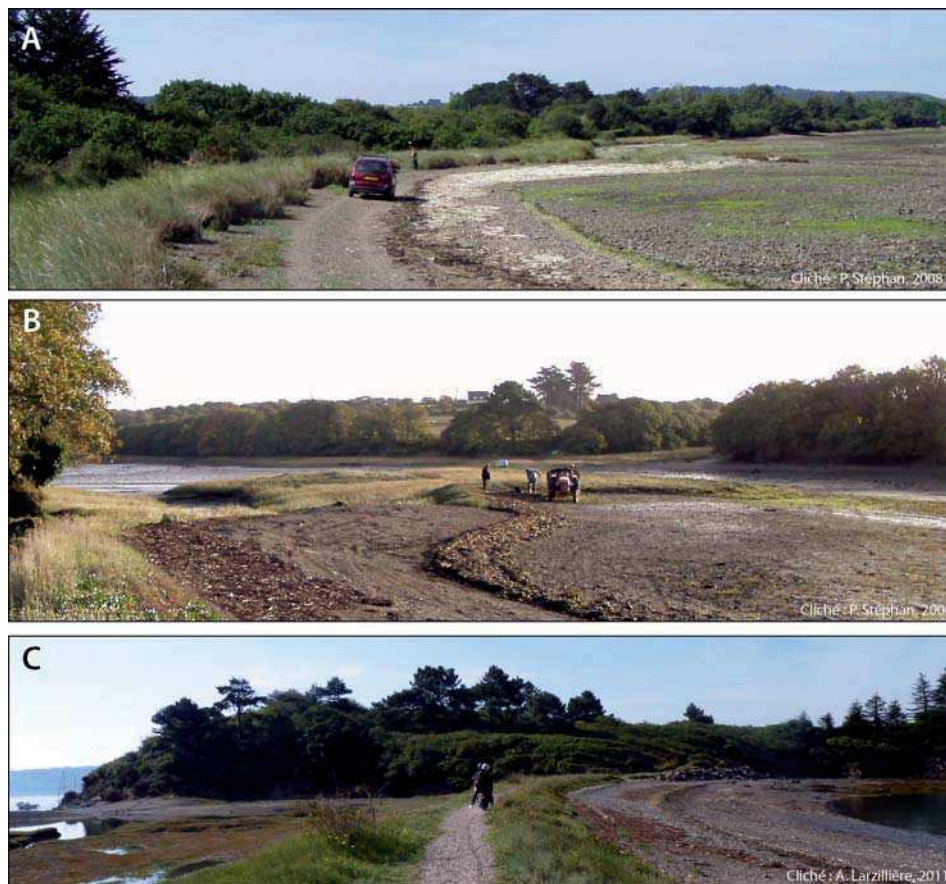
Figure 64 : A. Véhicule automobile circulant sur la flèche du Faou. B. Engin agricole sur la flèche de Pont-Callec. C. Mobylette sur le cordon occidental du Bindy.

La grande majorité des cordons littoraux de la rade de Brest sont fréquentés par des véhicules motorisés (auto-moto) (figure 64).

Au Pédel, au Bindy, dans l'anse du Bourg, à Mengleuz, Pont-Callec, Porsguen, au Faou, sur le tombolo d'Arun, sur le double tombolo du Renard, le passage des véhicules sur les cordons et fréquents, parfois quotidien. Or, cette fréquentation contribue au tassement et à l'abaissement des crêtes des cordons qui deviennent alors plus sensibles à la submersion marine et au recul. Cette fréquentation conduit également à une dégradation des habitats, à un dérangement de la faune (l'avifaune notamment). Elle dégrade également la qualité paysagère des sites et leur aspect naturel.

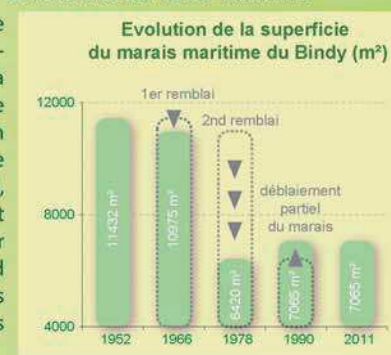
Figure 67 : Remblaiement du marais du Bindy entre 1952 et 2011.

Plusieurs marais maritimes ont également été remblayés, soit de manière partielle, comme à Pont-Callec (figure 66) ou au Bindy (Figure 67), soit de manière totale (Lanvéoc-Poulmic). Au Bindy, la mise en place d'une aire de stationnement a amputé la lagune d'une grande partie de sa superficie initiale. A Pont-Callec, le marais a été choisi comme zone de stockage pour des déblais provenant de toute la région de Brest, tandis qu'à Lanvéoc-Poulmic, le comblement de la zone humide est associée à la construction de la base d'aéronautique navale dans les années 1930.

Dans les années 1980, la partie ouest du parking est partiellement déblayée. 650 m<sup>2</sup> sont rendus au marais maritime.

La végétation se reconstitue progressivement jusqu'à aujourd'hui. A la suite d'un épisode d'érosion causé par une violente tempête en avril 1984, un enrochement est mis en place pour stabiliser la partie sud du cordon et les falaises meubles adjacentes.

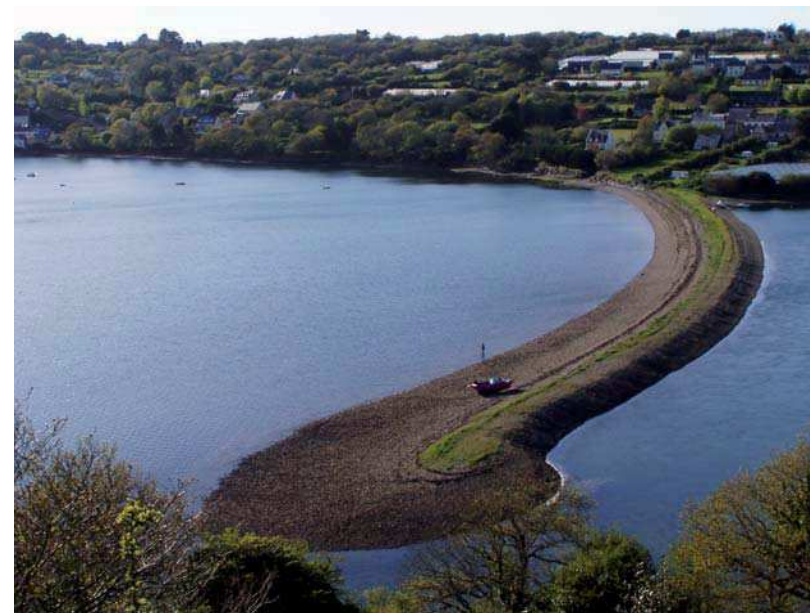
Figure 7B : Photographie du Sillon de l'Auberlac'h.

Le sillon de l'Auberlac'h barre presque intégralement l'anse de l'Auberlac'h, située sur la côte sud de la presqu'île de Plougastel-Daoulas (figures 7A et 7B). Il se situe à mi-distance entre l'extrémité est et ouest de l'anse. Cette configuration nous permet de parler de flèche de mi-baie.

Cette flèche est longue de 370 m. Sa mise en place est liée à la présence d'un petit saillant sur la rive nord qui contraint la dérive littorale à s'orienter vers le sud-est. En arrière du cordon s'étend l'étang de Saint-Adrien, dans lequel se jette le ruisseau Saint-Adrien. Cet étang se remplit et se vide à chaque cycle de marée par l'intermédiaire d'une passe très étroite, de 30 m de large environ. Le rétrécissement progressif de ce goulet de marée s'est effectué progressivement, en lien avec la progression de flèche vers le sud. Cette évolution a donné naissance à de puissants courants qui sont venus saper la rive sud de l'anse. Ces courants empêchent désormais l'allongement de la flèche vers le sud. Les galets transportés par la dérive littorale le long du sillon finissent par être emportés par ces courants. Ils viennent nourrir un vaste delta de jusant en bas de l'estran. Enfin, on peut observer un petit musoir, très aplati, ancré sur la rive sud de l'anse.

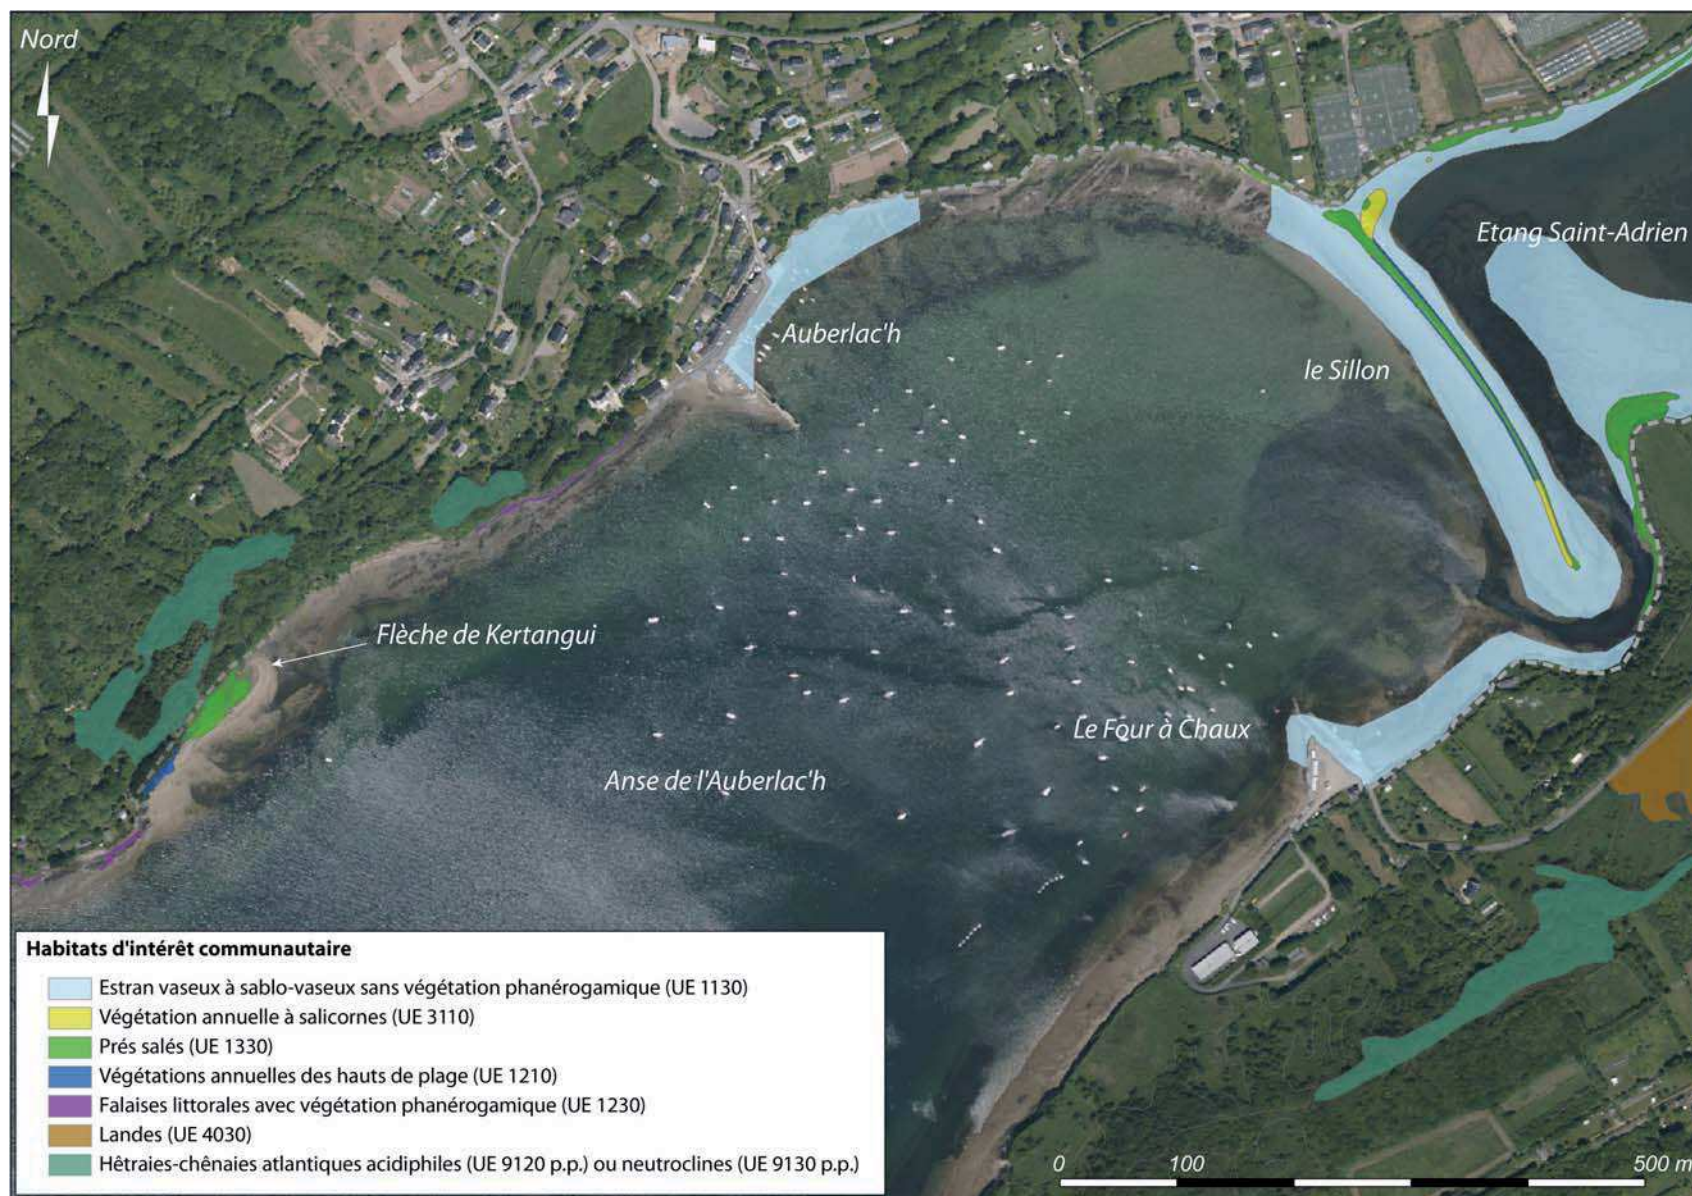
Figure 7H : Habitats d'intérêt communautaire dans le secteur de Kertangui et du Sillon de l'Auberlac'h.

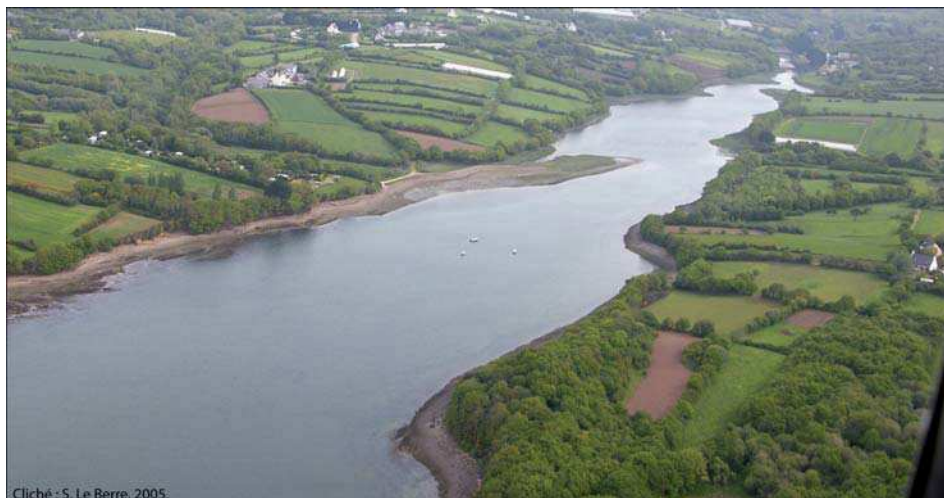
Figure 10B : Photographie aérienne de l'anse du Moulin Neuf (cliché : S. Le Berre, 2005).

Le sillon de Pont-Callec est une flèche sub-parallèle à la côte, située sur la rive nord de l'anse du Moulin Neuf (figures 10A et 10B). Elle isole un petit marais maritime de forme curieusement allongé dont la superficie ne dépasse pas 0,22 ha (figure 10C). Elle s'allonge vers le nord-est sur près de 330 m et oblige alors le chenal de marée à s'écouler vers le nord pour rejoindre le chenal principal de l'estuaire.

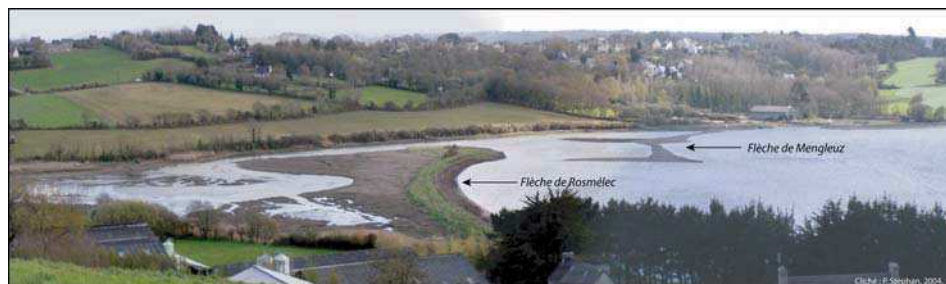
Figure 19B : Photographie des flèches de Rosmélec (1<sup>er</sup> plan) et de Mengleuz (2<sup>nd</sup> plan).

La flèche de Mengleuz est située dans le fond de l'anse du Moulin du Pont, en presqu'île de Logonna-Daoulas (figure 19A). Elle forme, avec la flèche de Rosmélec, l'un des plus beaux couples de flèches en chicane de Bretagne (figure 19B).

Initialement, le cordon de Mengleuz s'allongeait sans discontinuer vers le nord sur 270 m avant de se recourber brusquement vers l'est en un crochet terminal long de 75 m. Désormais, la flèche est coupée en deux sections (orientale et occidentale) séparées par une brèche (figure 19C). La section occidentale se présente sous la forme d'un cordon massif dont le sommet est végétalisé. Elle est toujours connectée aux plages situées à l'ouest de l'anse sur lesquelles transitent encore du matériel sédimentaire provenant des falaises de schistes tendre du Dévonien. La section orientale montre un cordon très surbaissé, submergé à chaque pleine mer

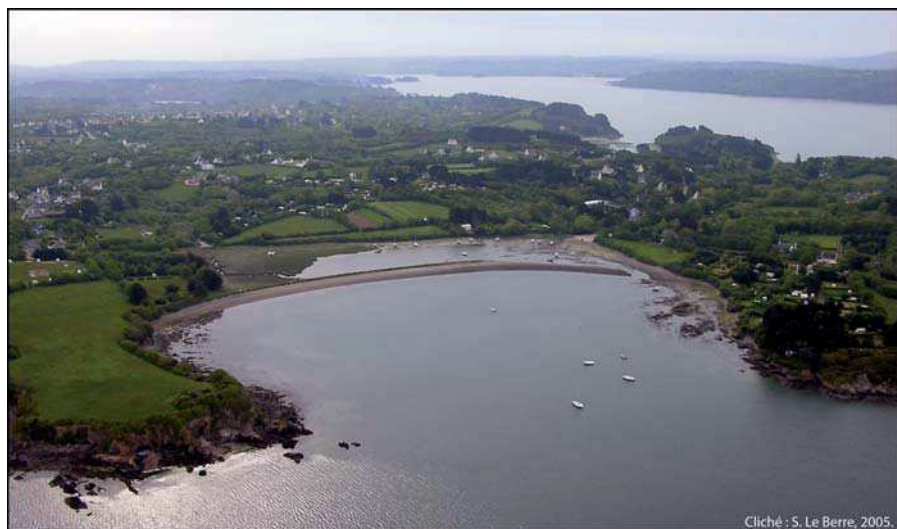
Figure 22B : Photographie aérienne de l'anse du Roz.

L'anse du Roz se situe en presqu'île de Logonna-Daoulas (figure 22A). Elle est barrée presque intégralement par un large cordon de galets qui s'étire du nord au sud sur près de 450 m (figures 22B et 22C).

Cette flèche est directement alimentée par le recul des falaises de schistes Fasnien qui se trouvent dans le nord de l'anse. Cette roche, qui a connu les processus de gélifraction au Quaternaire, est très friable. Comme nous avons pu nous en rendre compte sur le terrain, elle se délite facilement et livre d'importantes quantités de matériel au sillon. Aussi, ce dernier est-il particulièrement massif. Sa largeur moyenne est de 45 m. Sur les deux tiers de sa longueur, le sommet du cordon est recouvert par une végétation herbacée non halophile qui indique que le sillon est peu sensible à la submersion marine. A ce niveau toutefois, la crête est taillée en microfalaise de quelques décimètres de hauteur. L'action des fortes vagues sur ce poulier est donc toujours active. Cette flèche protège un marais maritime de 5 ha qu'une passe étroite relie à la mer. Ce marais est partiellement végétalisé dans sa partie nord par un schorre à spartine.

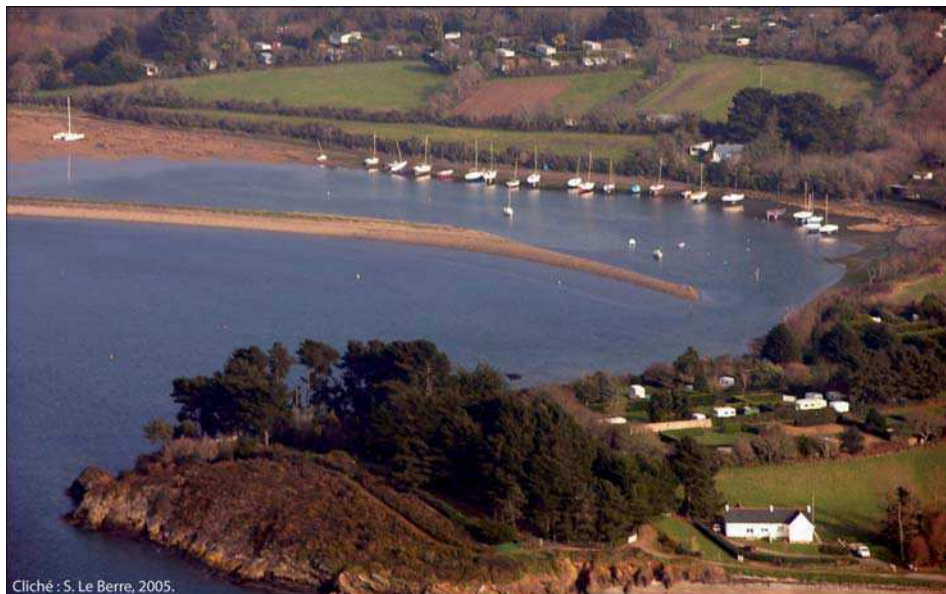
Les principales pressions anthropiques sur le site du Roz résultent d'une fréquentation importante de l'estran par les véhicules automobiles. L'anse constitue une zone d'abri facilement accessible à marée haute par les bateaux de plaisance qui viennent y mouiller et y séjourner durant l'hiver. Leur mise à l'eau par les engins mécanisés cause une dégradation des habitats. En outre, l'activité de plaisance génère un certain dérangement de l'avifaune.

Figure 22G : Mouillage et hivernage des bateaux de plaisance dans l'anse du Roz.

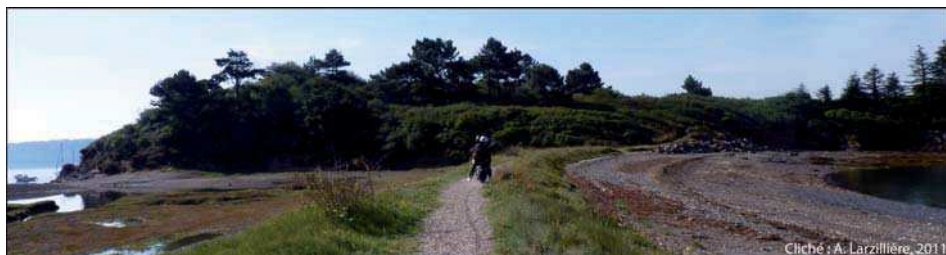
Le site du Bindy fait l'objet d'une forte fréquentation humaine. Les vélos et cyclomoteurs circulent fréquemment sur le cordon occidental (figure 23H). Le cordon oriental, quant à lui, s'appuie sur un remblai aménagé en aire de stationnement. Sa végétation sommitale est fortement dégradée par les véhicules en stationnement et le piétinement des promeneurs.

Figure 23H : Circulation d'un cyclomoteur au sommet du cordon ouest du Bindy.

La restauration du site dans son état initial nécessiterait le déblaiement d'une grande partie de l'aire de stationnement sur une surface d'environ 2300 m<sup>2</sup>. L'agrandissement du marais maritime pourrait favoriser la fréquentation du site par les populations de limicoles et d'anatidés à condition de contrôler la progression de la spartine et d'éviter l'homogénéisation du milieu. Par ailleurs, la suppression du parking réduirait la fréquentation humaine du site et limiterait le dérangement de l'avifaune.

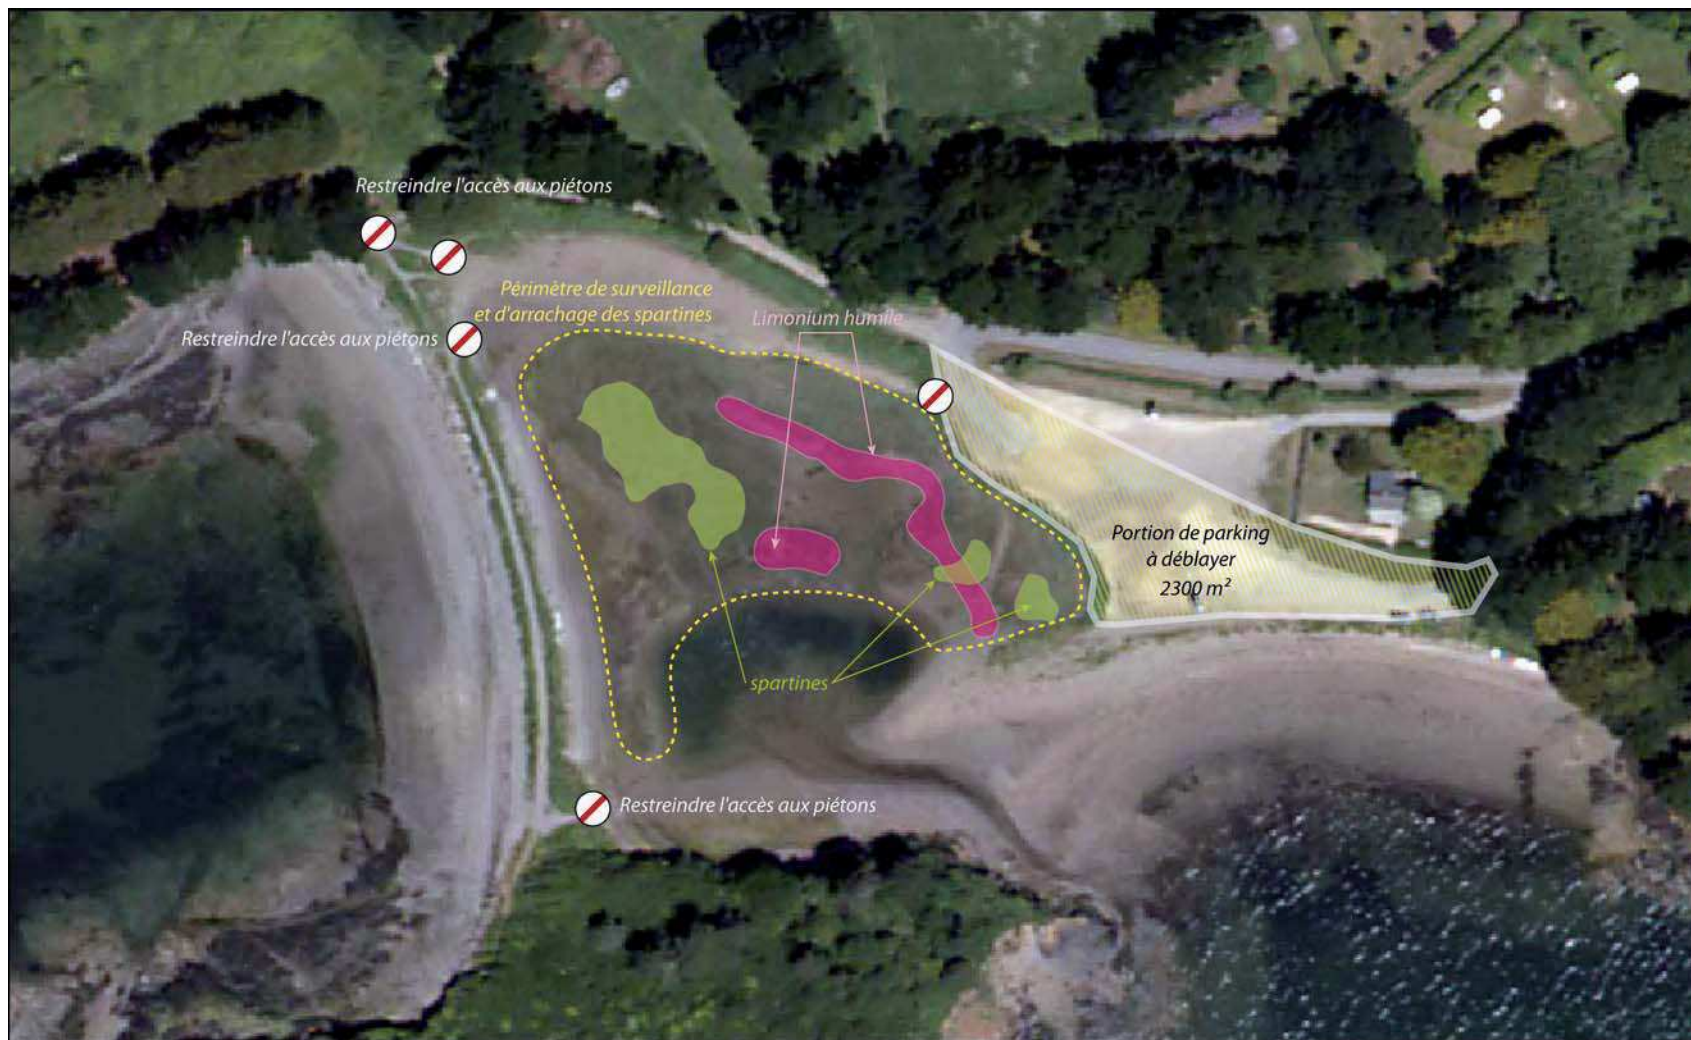
Figure 23I : Actions de conservation et de restauration proposées sur le site du Bindy.

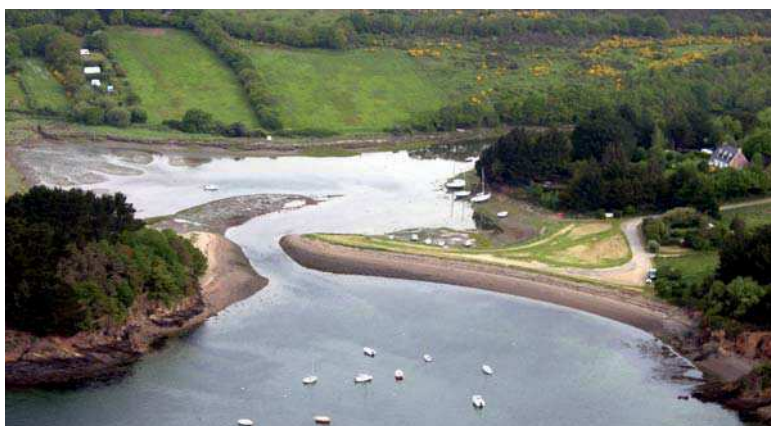
L'anse du bourg, située au sud de la presqu'île de Logonna-Daoulas (figure 24A), est partiellement barrée par deux flèches d'inégale longueur qui se disposent en vis-à-vis (figures 24B et 24C). La flèche principale s'étire d'est en ouest sur près de 170 m. La flèche secondaire est de taille plus modeste, longue de seulement 80 m. Elle s'allonge vers le nord-ouest. Ce poulier s'appuie vraisemblablement sur un ancien cordon qui peut être d'âge holocène. Il est aujourd'hui étalé à l'intérieur de la lagune est ne forme plus qu'un mince plaquage de galets sur lequel se dépose progressivement de la vase. Le marais maritime qui s'est formé dans l'anse du Bourg couvre une superficie de 4,5 ha.

Figure 24B : Photographie des flèches en vis-à-vis du Bourg.

Ce marais ne communique avec la mer qu'au moment des pleines mers à travers une passe large de 15 m environ. Il faut signaler que la flèche orientale est aujourd'hui aménagée en aire de stationnement à son sommet.

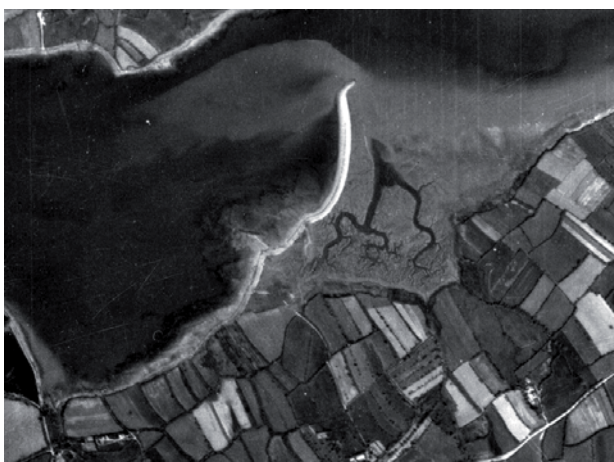
La flèche du Faou est située dans la partie la plus orientale de la rade de Brest (figure 29A). Avant qu'elle ne soit détruite par une forte tempête en 1973, le sillon venait barrer la rivière du Faou sur les deux tiers de sa largeur (figure 29B). Ce cordon de galets était alors long de près de 700 m et constituait, par sa taille, le plus important sillon de la rade de Brest. Aujourd'hui, la flèche du Faou est longue de 500 m, de son point d'enracinement à son extrémité distale. De l'ancien cordon, il reste toujours son crochet terminal, adoptant désormais une forme de croissant dont les pointes s'allongent vers l'est. Une brèche, large de 100 m, le sépare du reste de la flèche.

Figure 29B : La flèche du Faou sur la photographie aérienne de l'IGN prise en 1948.

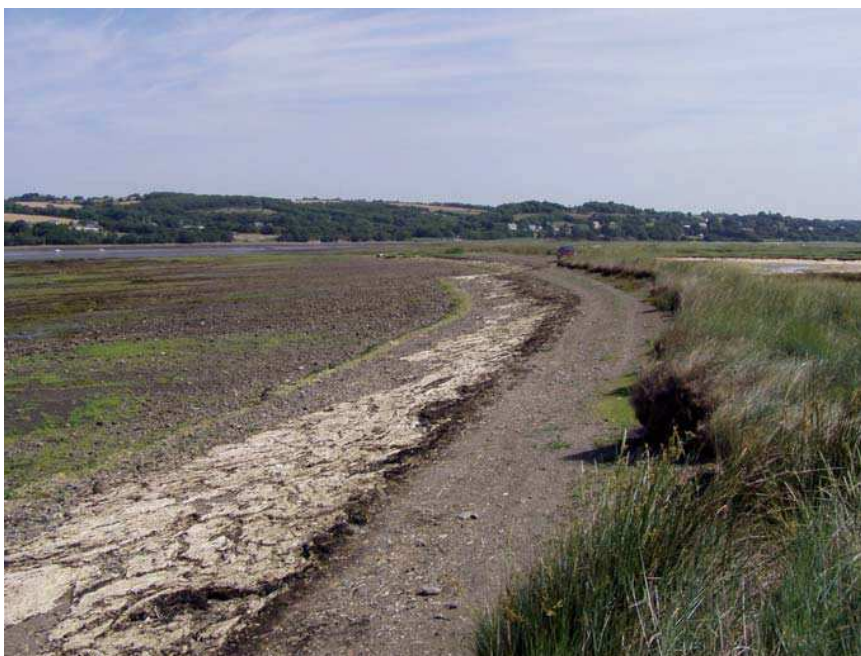
Entre 1948 et 2009, la partie sud de la flèche a connu un recul plus limité que la partie nord et a préservé grossièrement son ancienne position. Cette faible mobilité cache toutefois une diminution considérable du stock sédimentaire car, aujourd'hui, il ne reste plus rien des galets constituant le cordon d'origine. Les sédiments ont peu à peu migré vers le nord, et la flèche a démaigri jusqu'au point de disparaître. Ici, le recul a été freiné par la présence d'un vaste marais maritime hiérarchisé à méandres en arrière de la flèche, constituant une sorte d'ados pour l'accumulation. Désormais, une microfalaise avec graviers de cordon au sommet et head argileux quaternaire à la base témoigne de l'attaque de cette portion de côte par les vagues (figure 29D). La mobilité littorale mesurée du profil P1 au profil P45 correspond donc à l'érosion de cette microfalaise.

Figure 29D : Partie sud de la flèche du Faou où le cordon littoral a disparu et où le schorre est désormais taillé en falaise.

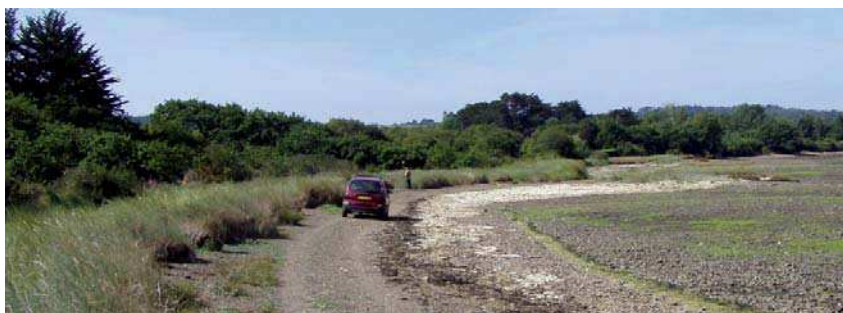
Les pressions anthropiques qui s'exercent sur le site sont assez faibles et se résument à la circulation de véhicules automobiles sur la plage (figure 29H), ayant pour conséquences éventuelles une dégradation des habitats et un dérangement de l'avifaune.

Figure 29H : Véhicule automobile en circulation sur la plage (partie sud de la flèche du Faou).

- 1-Interdire la circulation des véhicules automobiles sur la plage en condamnant les accès situés à proximité par la mise en place de barrières ou de plots en bois.

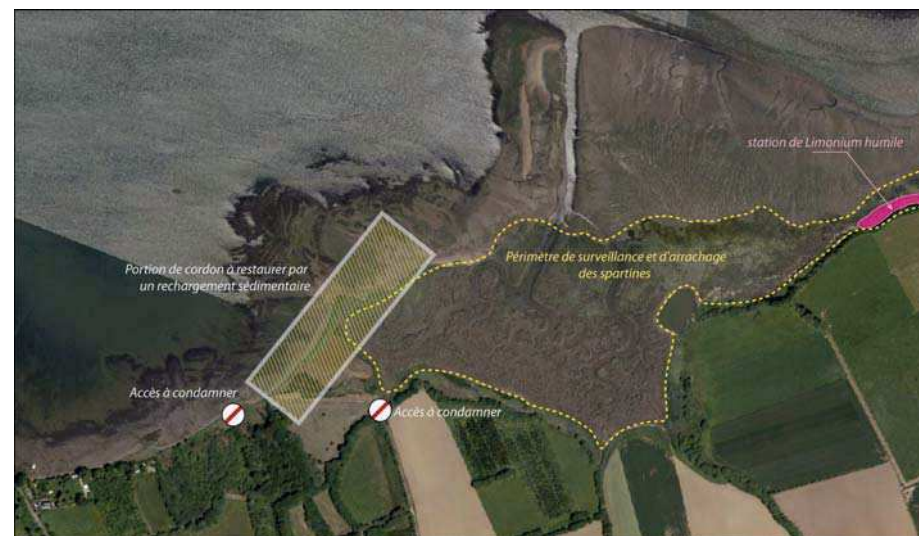
Figure 29J : Actions de conservation et de restauration préconisées sur la flèche du Faou et dans le marais de Bolast.
